Asbestinventarisatetest

Lokerenbaan 100, 9240 Zele

Attestnummer : 20230330-000341.000

Uitgegeven op : 30.03.2023

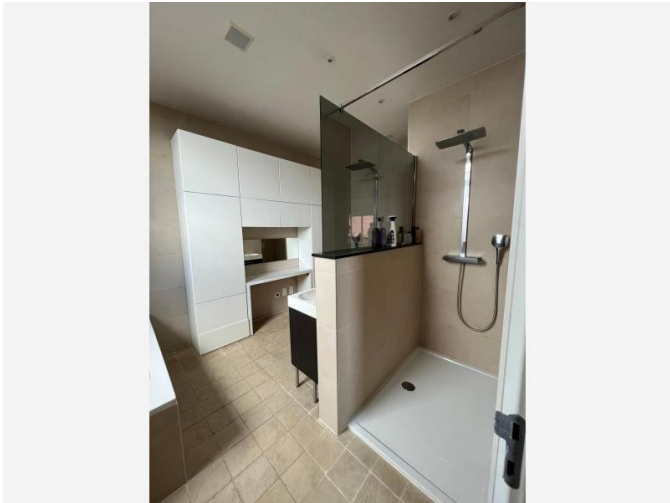
Vrije foto

De smeerlaag achter de faiencetegel in de badkamer zal waarschijnlijk geen asbest bevatten. Dit gebouw werd helemaal gestript en heropgebouwd na 2000.

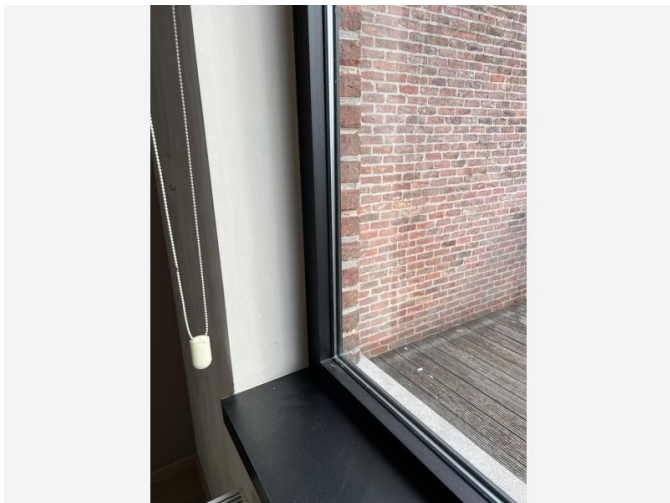
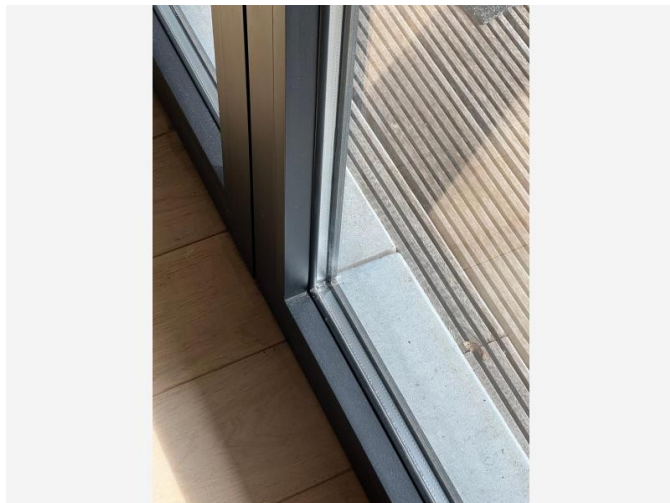
Fiche 2: Kitwerk binnenzijde tussen schrijnwerk en glas

Geen asbest

Beschrijving	Kitwerk binnenzijde tussen schrijnwerk en glas
Omgeving	Binnen
Primaire drager	Wandopening verticaal (raam, deur, ...)
Bindmiddel van materiaal	Kitten, mastiek, pasta
Gebondenheid op basis van bindmiddel	Hecht
Identificatiemethode	Vaststelling zonder monsternamen

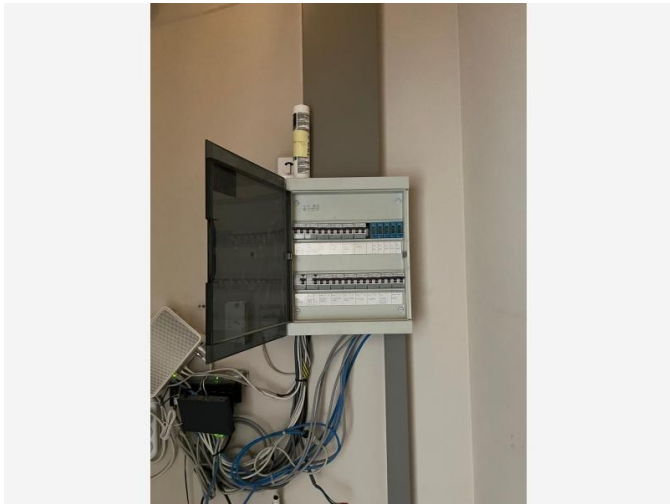
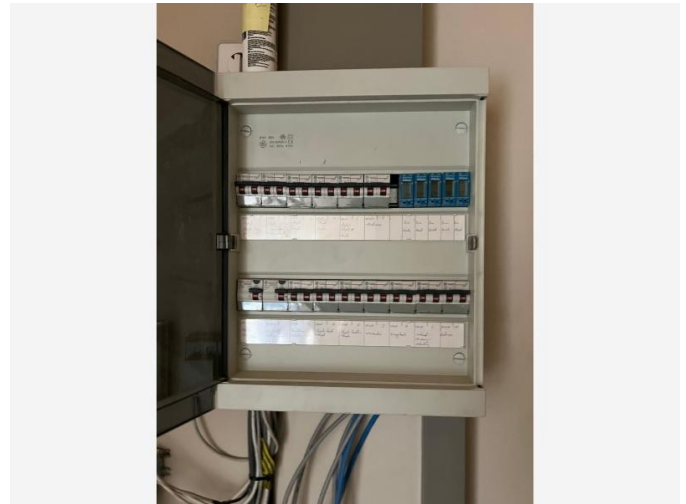
Fiche 3: Elektrisch bord niet in asbestverdacht materiaal

Geen asbest

Beschrijving	Elektrisch bord niet in asbestverdacht materiaal
Omgeving	Binnen
Primaire drager	Communicatie en elektrische infrastructuur en uitrusting
Identificatiemethode	Vaststelling zonder monsternamen
Destructieve handeling voor identificatie	Nee

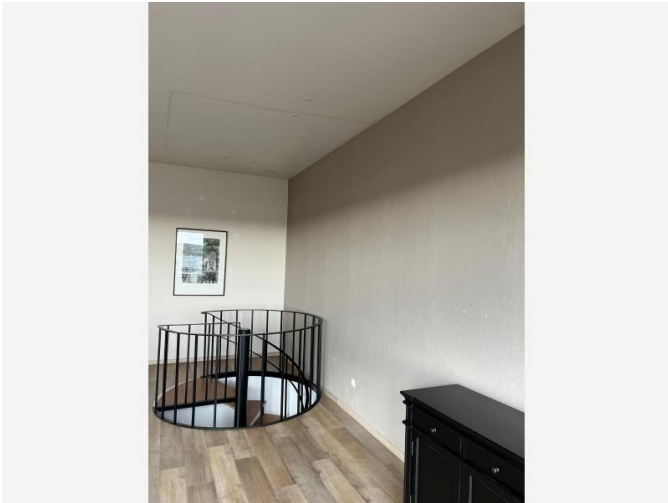
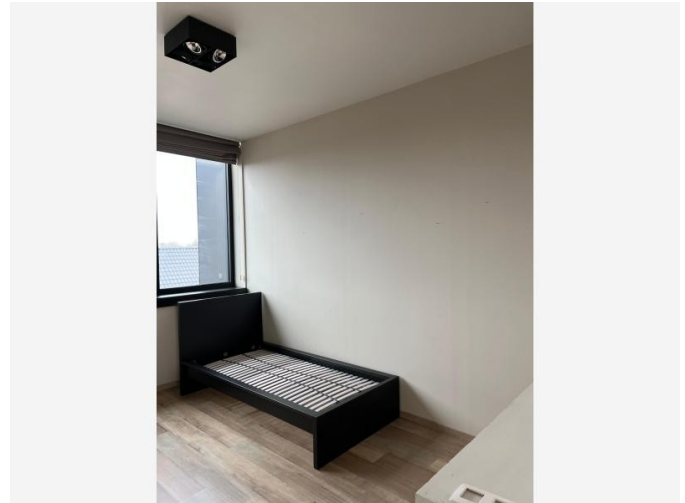
Geen asbest

Beschrijving	Pleisterwerk muren
Omgeving	Binnen
Primaire drager	Binnenwand
Identificatiemethode	Vaststelling zonder monsternamen
Destructieve handeling voor identificatie	Nee
Opmerking	Aan de hand van de foto's is te zien dat dit gebouw een grondige renovatie kreeg. Het pleisterwerk dateert > 2000.

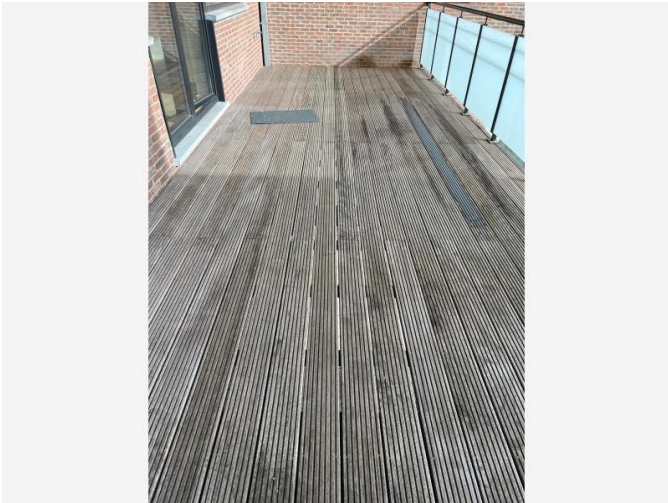
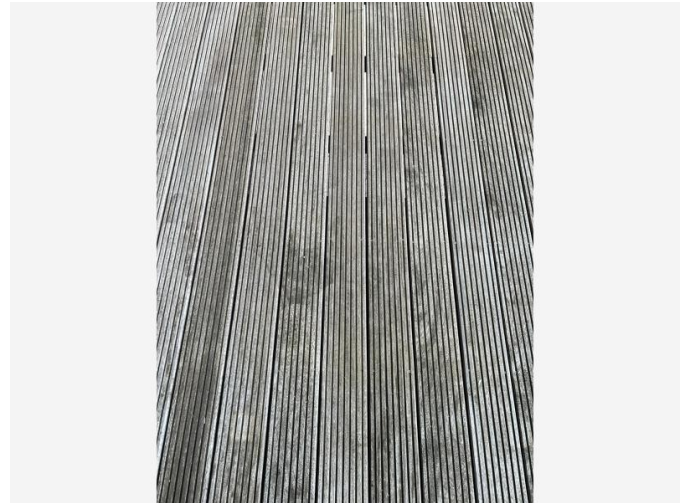
Fiche 5: Terras is niet asbestverdacht

Geen asbest

Beschrijving	Terras is niet asbestverdacht
Omgeving	Buiten
Identificatiemethode	Vaststelling zonder monsternamen
Destructieve handeling voor identificatie	Nee

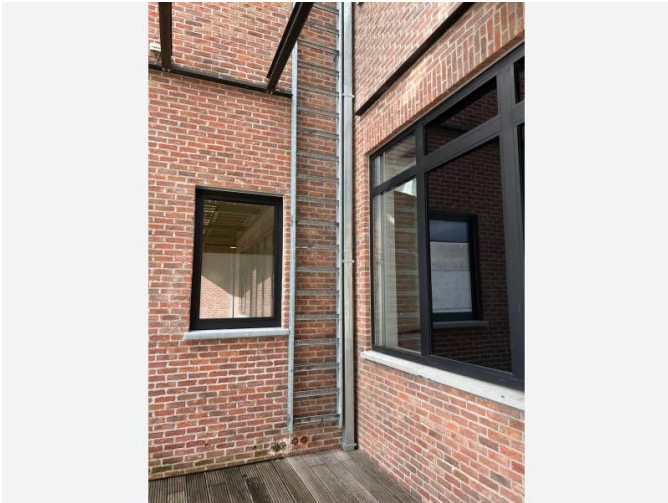
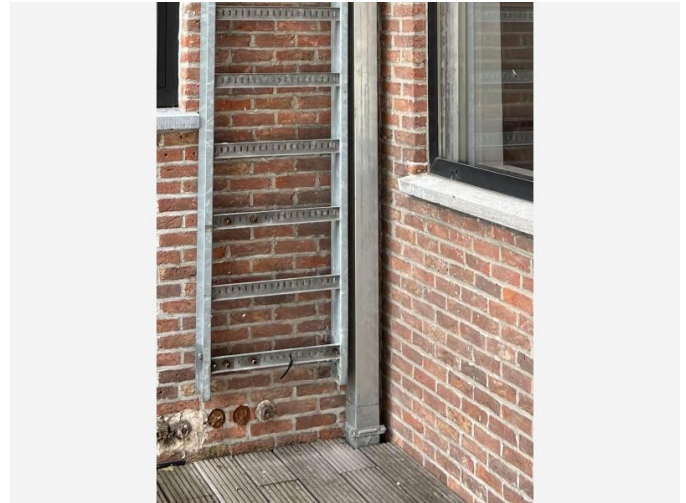
Fiche 6: Afvoer regenwaterpijp

Geen asbest

Beschrijving	Afvoer regenwaterpijp
Omgeving	Buiten
Identificatiemethode	Vaststelling zonder monsternamen
Destructieve handeling voor identificatie	Nee

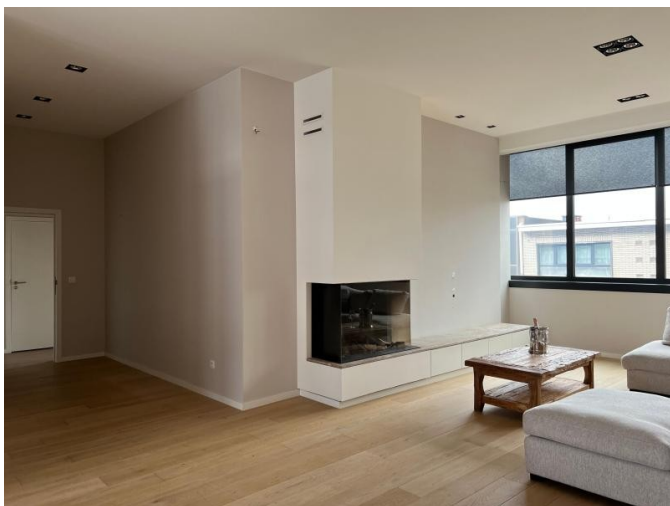
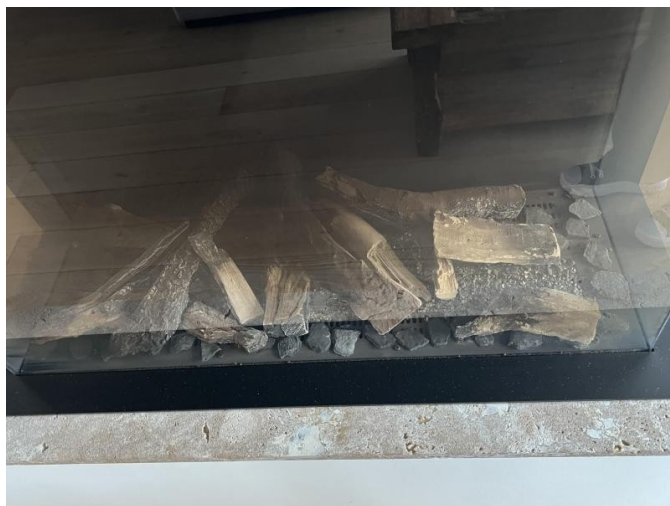
Fiche 7: Koord in open haard

Geen asbest

Beschrijving	Koord in open haard
Omgeving	Binnen
Primaire drager	Ruimteverwarming
Identificatiemethode	Vaststelling zonder monstername
Destructieve handeling voor identificatie	Nee

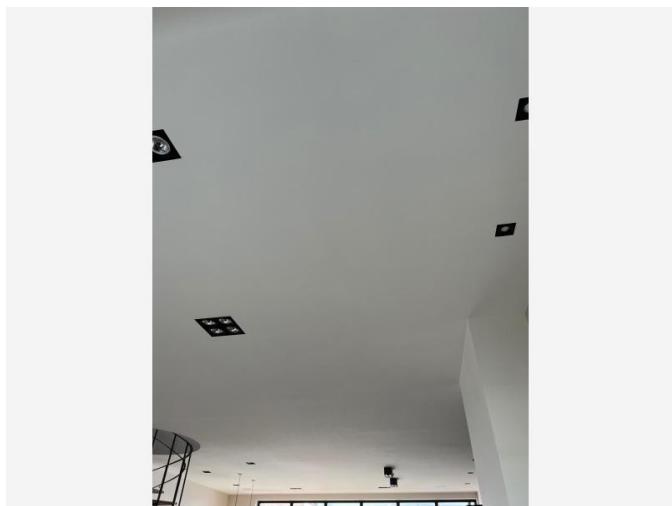
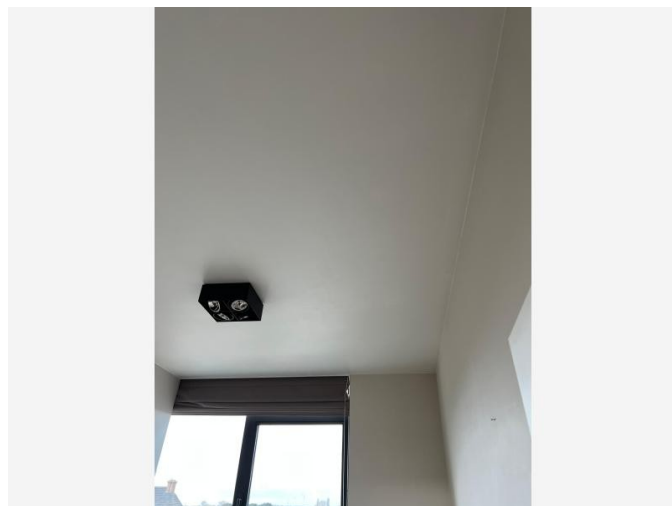
Geen asbest

Beschrijving	Plafond in gyproc
Omgeving	Binnen
Primaire drager	Plafond
Identificatiemethode	Vaststelling zonder monsternamen
Destructieve handeling voor identificatie	Nee

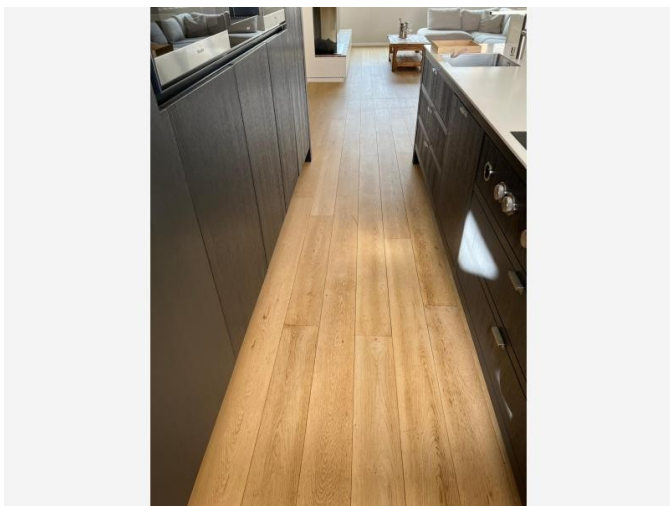
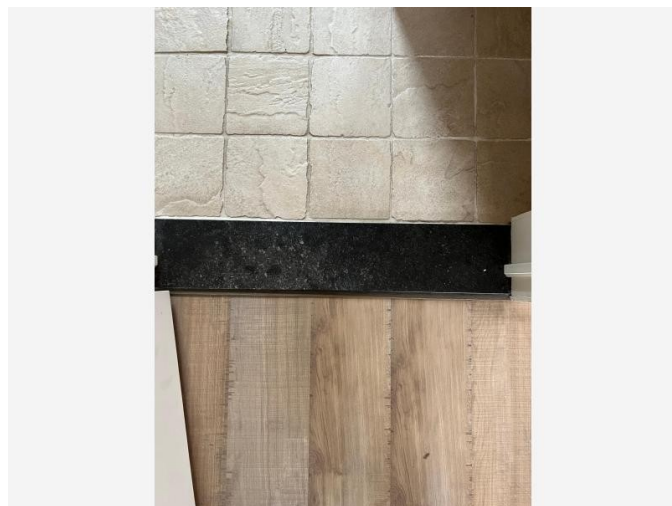
Geen asbest

Beschrijving	Vloeren zijn niet asbestverdacht
Omgeving	Binnen
Primaire drager	Vloer
Identificatiemethode	Vaststelling zonder monsternamen
Destructieve handeling voor identificatie	Nee

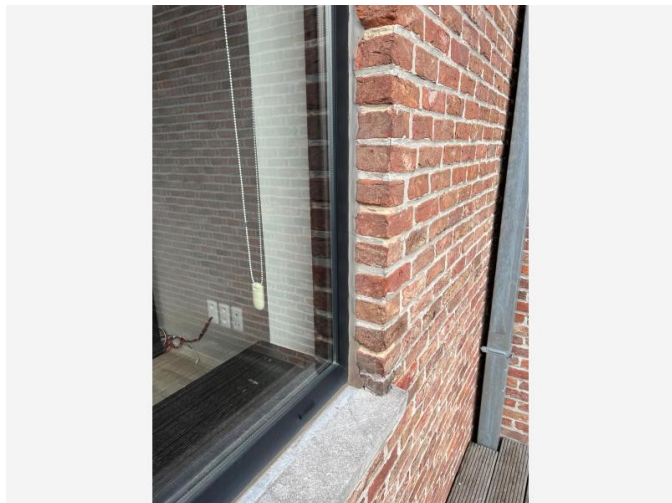
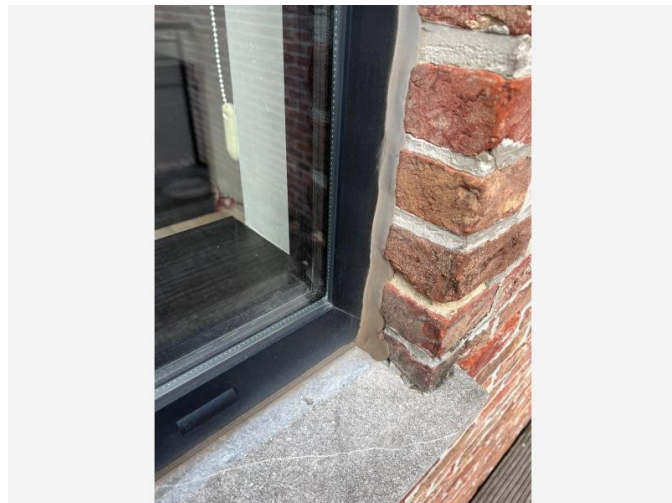
Fiche 10: Kitwerk tussen buitenparement en schrijnwerk

Geen asbest

Beschrijving	Kitwerk tussen buitenparement en schrijnwerk
Omgeving	Buiten
Primaire drager	Wandopening verticaal (raam, deur, ...)
Bindmiddel van materiaal	Kitten, mastiek, pasta
Gebondenheid op basis van bindmiddel	Hecht
Identificatiemethode	Vaststelling zonder monsternamen

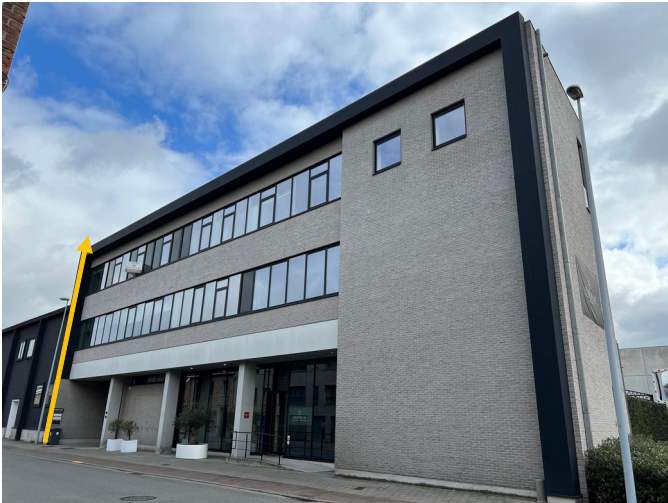
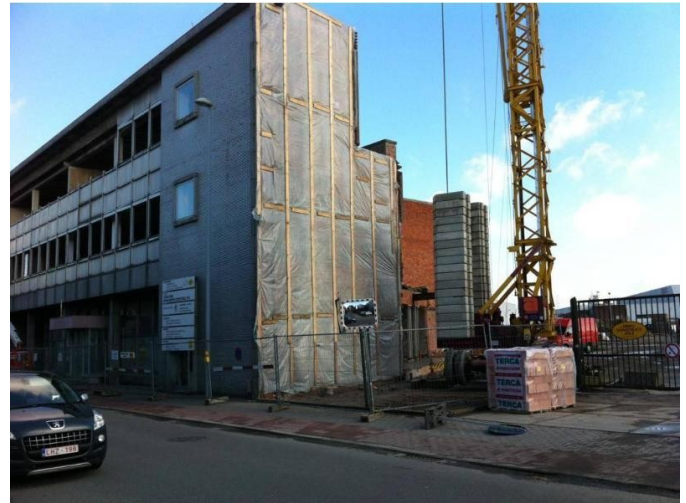
Fiche 11: Roofing plat dak

Geen asbest

Beschrijving	Roofing plat dak
Omgeving	Buiten
Primaire drager	Plat dak
Identificatiemethode	Vaststelling zonder monsternamen
Destructieve handeling voor identificatie	Nee
