Asbestinventarisatetest

Bosstraat 8, 9880 Aalter

Attestnummer : 20240503-000016.000

Uitgegeven op : 03.05.2024

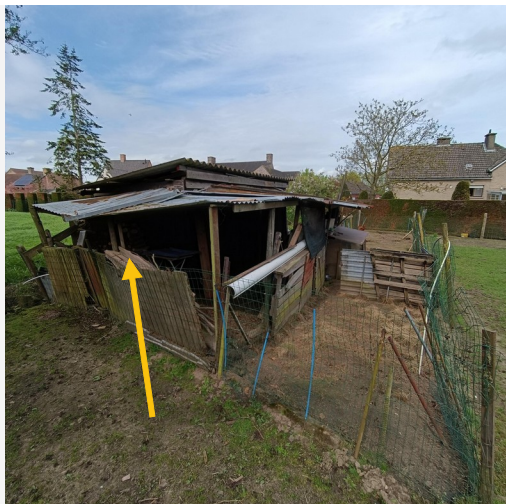
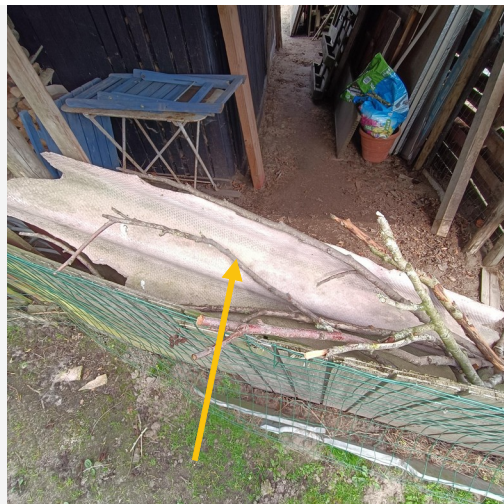
Het asbestmateriaal valt onder de mijlpaal van 2040.

Beschrijving	resten bouwmaterialen
Type afvalstof	Betreft stock-voorraad of gedemonteerde asbestmaterialen
Aanwezige resten	golfplaten op daken
Omgeving	Buiten
Primaire drager	Schuin dak
Asbestmaterialen	<ul style="list-style-type: none">Dak- en gevelbekleding - Golfplaat
Bindmiddel van asbestmateriaal	Cement
Gebondenheid op basis van bindmiddel	Hecht
Hoeveelheid (gewicht - aantal)	<ul style="list-style-type: none">50,00 kg - 1 stuk
Totaal gewicht	50,00 kg
Eenvoudig bereikbaar	Ja
Identificatiemethode	Vaststelling zonder monsternamen
Opmerking	De vermelde oppervlaktes en volumes betreffen een beredeneerde schatting. Er worden geen rechten verleend aan deze oppervlaktes/volumes.

Dringend verwijderen

- Verwijder het asbestafval.

- Eenvoudige handelingen: mag via doe-het-zelf of door werknemer(s) met opleidingsattest eenvoudige handelingen

Bij de gemeente of het plaatselijk containerpark kan je afsluitzakken opvragen om het afval dubbel te verpakken en het af te voeren als hechtgebonden materiaal naar het containerpark. Bescherm jezelf voldoende met de nodige PBM's (mondmasker FFP3, handschoenen, Tyvec, ...).

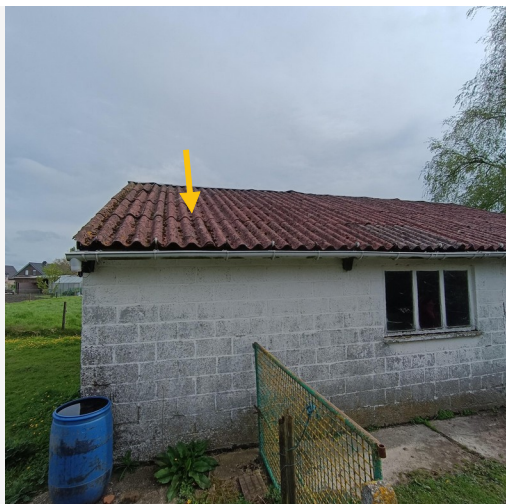
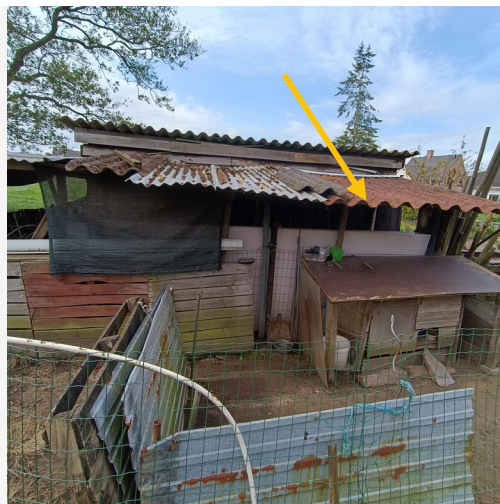
Eindbeoordeling materiaalrisico	Hoog materiaalrisico en/of hoge kans op vezelvrijgave
---------------------------------	-------------------------------------------------------

Gebondenheid	Categorie 1: hechtgebonden in oorsprong
Asbestsoort (vezeltype)	Crocidoliet aanwezig

Asbestconcentratie	Laag (< 50%)
Afschermingsgraad van het gehele materiaal	Geheel of deels (ook) vrij aan de binnenlucht
Toestand van het materiaal	Matig beschadigd, matig verweerd

Beschrijving	golfplaat
Omgeving	Buiten
Primaire drager	Schuin dak
Asbestmateriaal	Dak- en gevelbekleding - Golfplaat
Bindmiddel van asbestmateriaal	Cement
Gebondenheid op basis van bindmiddel	Hecht
Hoeveelheid (oppervlakte - aantal)	<ul style="list-style-type: none"> • 25,00 m² - 1 stuk • 75,00 m² - 1 stuk • 30,00 m² - 1 stuk • 4,00 m² - 1 stuk
Totale oppervlakte	134,00 m ²
Eenvoudig bereikbaar	Ja
Bevestigingswijze	<ul style="list-style-type: none"> • Genageld, geniet
Identificatiemethode	Vaststelling zonder monstername
Destructieve handeling voor identificatie	Nee

Opmerking	25m ² op garage 75m ² op stal 30m ² op tuinberging 2 4m ² op (nieuw) kippenhok De vermelde oppervlaktes en volumes betreffen een bereedeneerde schatting. Er worden geen rechten verleend aan deze oppervlaktes/volumes.
------------------	--------------------------------------------------------------------------------------------------------------------------------------------------------------------------------------------------------------------------------------------------------------------------------------

Dringend verwijderen

- Zorg voor een veilig beheer. Vermijd het beschadigen van het asbestmateriaal. Controleer de toestand jaarlijks op wijzigingen.
- Sluit de ruimte luchtdicht af en vermijd het betreden van de ruimte.

- Eenvoudige handelingen: mag via doe-het-zelf of door werknemer(s) met opleidingsattest eenvoudige handelingen
Dragen van de nodige beschermingsmiddelen (mondmasker ffp3, handschoenen, tyvec). Indien mogelijk de ondervloer afdekken, golfplaten voorzichtig verwijderen, extra fixeren, niet breken, niet gooien, onmiddellijk verpakken of voorzichtig in container met asbest bag plaatsen. Indien golfplaten in slechte staat zijn en kans bestaat op breken: Eenvoudige handeling opgeleid personeel, alle werknemer(s) moeten wel beschikken over een opleidingsattest eenvoudige handelingen 8u

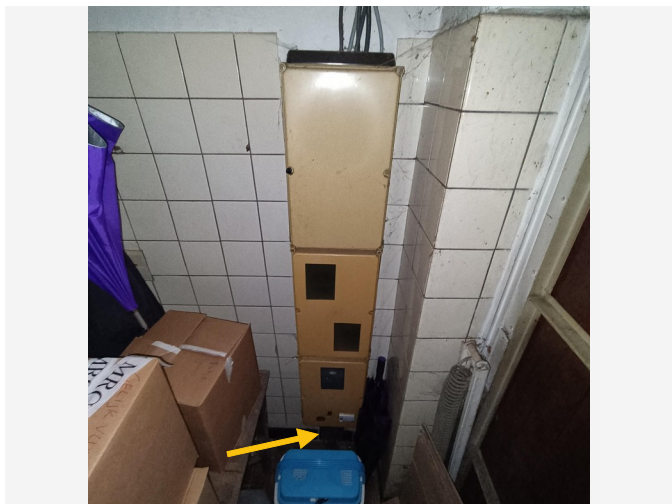
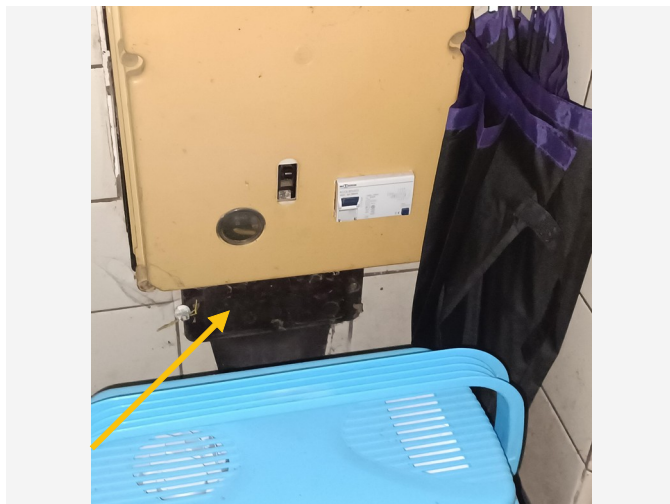
Eindbeoordeling materiaalrisico	Verhoogd materiaalrisico en/of verhoogde kans op vezelvrijgave
---------------------------------	----------------------------------------------------------------

Gebondenheid	Categorie 1: hechtgebonden in oorsprong
Asbestsoort (vezeltype)	Crocidoliet aanwezig
Asbestconcentratie	Laag (< 50%)
Afschermingsgraad van het gehele materiaal	Geheel of deels (ook) vrij aan de binnenlucht
Toestand van het materiaal	Licht beschadigd, licht verweerd. Intact materiaal type Pical – asbestboard of categorie III 'gebondenheid'

Beschrijving	bakeliet
Omgeving	Binnen
Primaire drager	Communicatie en elektrische infrastructuur en uitrusting
Asbestmateriaal	Plaat, paneel, tablet - Type Bakeliet
Bindmiddel van asbestmateriaal	Kunststof of -hars
Gebondenheid op basis van bindmiddel	Hecht
Hoeveelheid (oppervlakte - dikte - aantal)	• 0,50 m ² - 1,00 cm - 1 stuk
Totaal volume	0,005 m ³

Verwijderen

- Zorg voor een veilig beheer. Vermijd het beschadigen van het asbestmateriaal. Controleer de toestand jaarlijks op wijzigingen.

- Eenvoudige handelingen: mag via doe-het-zelf of door werknemer(s) met opleidingsattest eenvoudige handelingen
Schakelaars, stopcontacten en andere gelijkaardige toepassingen kunnen eenvoudig losgeschroefd worden --> EH doe-het-zelf. Afgesloten of verzegelde kast --> EH opgeleid techniker personeel 8u basisopleiding asbest.

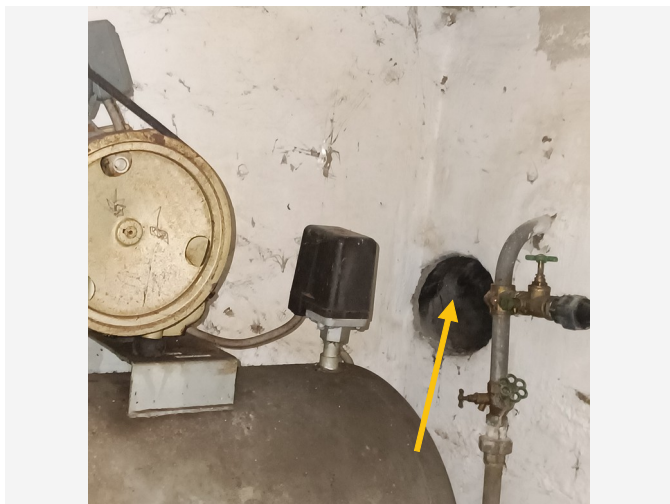
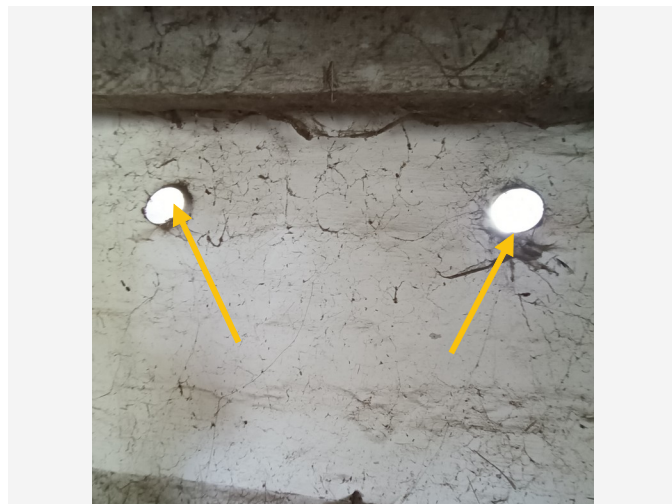
Eindbeoordeling materiaalrisico	Verhoogd materiaalrisico en/of verhoogde kans op vezelvrijgave
---------------------------------	----------------------------------------------------------------

Gebondenheid	Categorie 1: hechtgebonden in oorsprong
Asbestsoort (vezeltype)	Crocidoliet aanwezig
Asbestconcentratie	Laag (< 50%)
Afschermingsgraad van het gehele materiaal	Geheel of deels (ook) vrij aan binnenluchtstromen
Toestand van het materiaal	Licht beschadigd, licht verweerd. Intact materiaal type Pical – asbestboard of categorie III 'gebondenheid'

Beschrijving	verluchtingsbuizen
Omgeving	Binnen
Primaire drager	Binnenwand
Asbestmateriaal	Verloren bekisting - Buis, koker
Bindmiddel van asbestmateriaal	Cement
Gebondenheid op basis van bindmiddel	Hecht

Hoeveelheid (lengte - omtrek - dikte - aantal)	<ul style="list-style-type: none"> • 4,00 m - 150,00 cm - 1,00 cm - 1 stuk • 0,50 m - 80,00 cm - 1,00 cm - 2 stuks
Totaal volume	0,068 m ³
Eenvoudig bereikbaar	Ja
Bevestigingswijze	<ul style="list-style-type: none"> • Verlijmd, ingegoten, versmeerd
Identificatiemethode	Vaststelling zonder monsternamen
Destructieve handeling voor identificatie	Nee
Opmerking	<p>1 buis in hoek van de kelder</p> <p>2 buizen in muur stal</p>

Verwijderen

- Zorg voor een veilig beheer. Vermijd het beschadigen van het asbestmateriaal. Controleer de toestand jaarlijks op wijzigingen.

- Eenvoudige handelingen: mag via doe-het-zelf of door werknemer(s) met opleidingsattest eenvoudige handelingen
De bus kan voorzichtig losgebeiteld worden , extra bevochtigen om stof te voorkomen + dragen van de nodige beschermingsmiddelen (mondmasker ffp3, handschoenen,tyvec) Bij de gemeente/containerpark afsluitzakken halen om dubbel in te pakken en af te voeren naar het containerpark als hechtgebonden asbestafval.

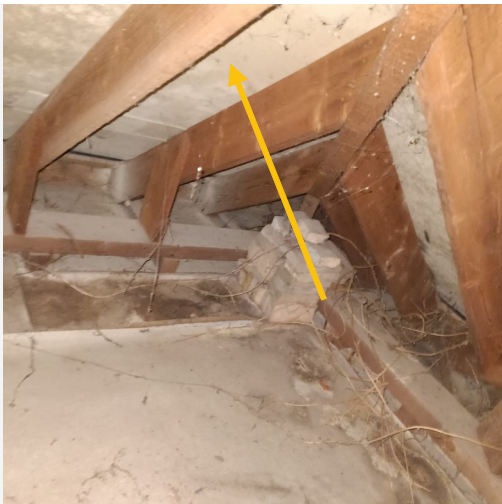
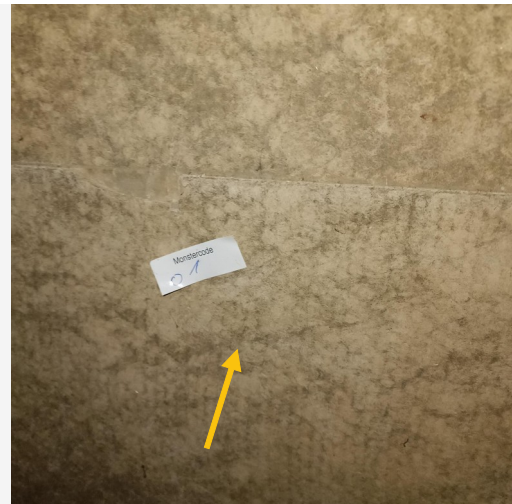
Eindbeoordeling materiaalrisico	Zeer laag materiaalrisico en/of zeer lage kans op vezelvrijgave
---------------------------------	-----------------------------------------------------------------

Gebondenheid	Categorie 1: hechtgebonden in oorsprong
Asbestsoort (vezeltype)	Alleen chrysotiel
Asbestconcentratie	Laag (< 50%)
Afschermingsgraad van het gehele materiaal	Stootvaste afscherming of omkasting
Toestand van het materiaal	Licht beschadigd, licht verweerd. Intact materiaal type Pical – asbestboard of categorie III 'gebondenheid'

#	Type	Referentie	Resultaat
5.1	Puntmonster	01	Chrysotiel

Beschrijving	onderdakplaat
--------------	---------------

Omgeving	Buiten
Primaire drager	Schuin dak
Asbestmateriaal	Plaat, paneel, tablet - Type Menuiserite
Bindmiddel van asbestmateriaal	Cement
Gebondenheid op basis van bindmiddel	Hecht
Hoeveelheid (oppervlakte - dikte - aantal)	<ul style="list-style-type: none"> • 150,00 m² - 0,50 cm - 1 stuk
Totaal volume	0,75 m ³
Eenvoudig bereikbaar	<p>Nee</p> <ul style="list-style-type: none"> • Het asbestmateriaal is bedekt (uitgezonderd laag verf, coating, behang, kunststof, textiel) en het wegnemen van het bedekkende materiaal kan niet zonder het bedekkende materiaal te beschadigen.
Bevestigingswijze	<ul style="list-style-type: none"> • Genageld, geniet
Identificatiemethode	Vaststelling met monstername
Destructieve handeling voor identificatie	Nee
Opmerking	De vermelde oppervlaktes en volumes betreffen een beredeneerde schatting. Er worden geen rechten verleend aan deze oppervlaktes/volumes.

Zorgvuldig beheren

- Zorg voor een veilig beheer. Vermijd het beschadigen van het asbestmateriaal. Controleer de toestand jaarlijks op wijzigingen.
- Sluit de ruimte luchtdicht af en vermijd het betreden van de ruimte.

- Eenvoudige handelingen: mag via doe-het-zelf of door werknemer(s) met opleidingsattest eenvoudige handelingen indien de platen eenvoudig te verwijderen zijn zonder kans op breken kan dit via doe-het-zelf of door werknemer(s) met opleidingsattest eenvoudige handelingen; Dek de zoldervloer af met plastic folie . dragen van de nodige beschermingsmiddelen (mondmasker ffp3, handschoenen,tyvec) Verwijder de dakpannen. Fixeer het plaatmateriaal , de asbesthoudende platen één voor één en in hun geheel verwijderen. Niet gooien, niet breken. Reinig nadien de draagstructuur met vochtige doeken (+stofzuiger met absoluut filter kan niet gehoord worden dus voor een particulier niet mogelijk .) Alle werknemer(s) moeten wel beschikken over een opleidingsattest eenvoudige handelingen 8u.

Een vastgesteld asbesthoudend onderdak mag niet definitief ingesloten worden , dit dient verplicht

verwijderd te worden als het bij werken bereikbaar wordt. (vb bij vernieuwen van de dakbedekking onderdak mee verwijderen)

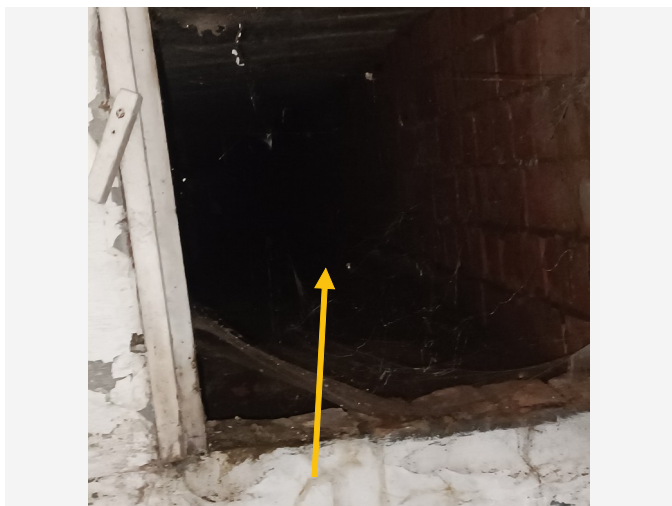
Tijdelijke beperking

Reden: Er is geen volledige risicobeoordeling mogelijk

Uitleg van de asbestdeskundige: In het inspectieprotocol behoort een ruimte lager dan 1,5 m niet tot het onderzoek.

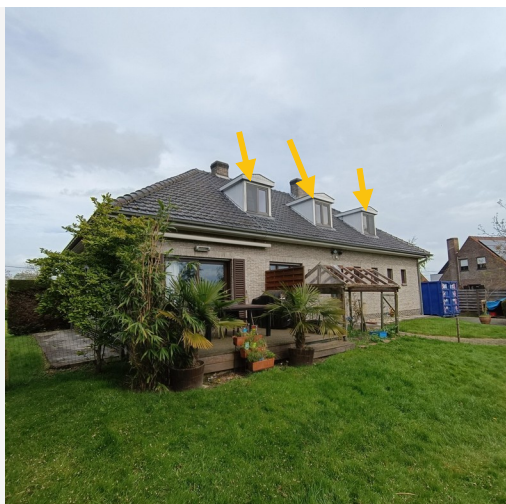
Tijdelijke beperking

Reden: Het te onderzoeken materiaal situeert zich hoger dan 3,50 m te rekenen vanaf een veilige ondergrond

Uitleg van de asbestdeskundige: Het plat dak kon niet gecontroleerd worden (hoogte > 3,50m). Er kon niet gecontroleerd worden welk materiaal zich op het plat dak bevindt.

Bij werken kan een stelling geplaatst worden voor een veilige inspectie

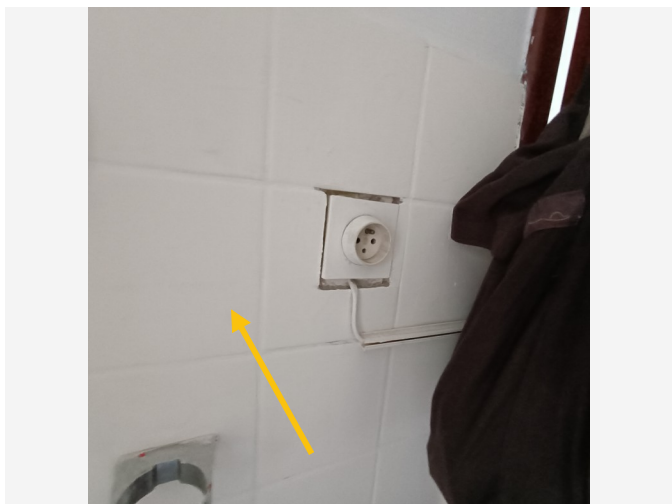
Identificatiemethode	Redelijk vermoeden
Primaire drager	Binnenwand
(Asbest)materiaal	In-situ afwerkingslagen - Lijm laag
Bindmiddel	Lijm
Gebondenheid bindmiddel	Hecht
