Asbestinventarisatetest

Abdisstraat 26, 9000 Gent

Attestnummer : 20240416-000090.000

Uitgegeven op : 16.04.2024

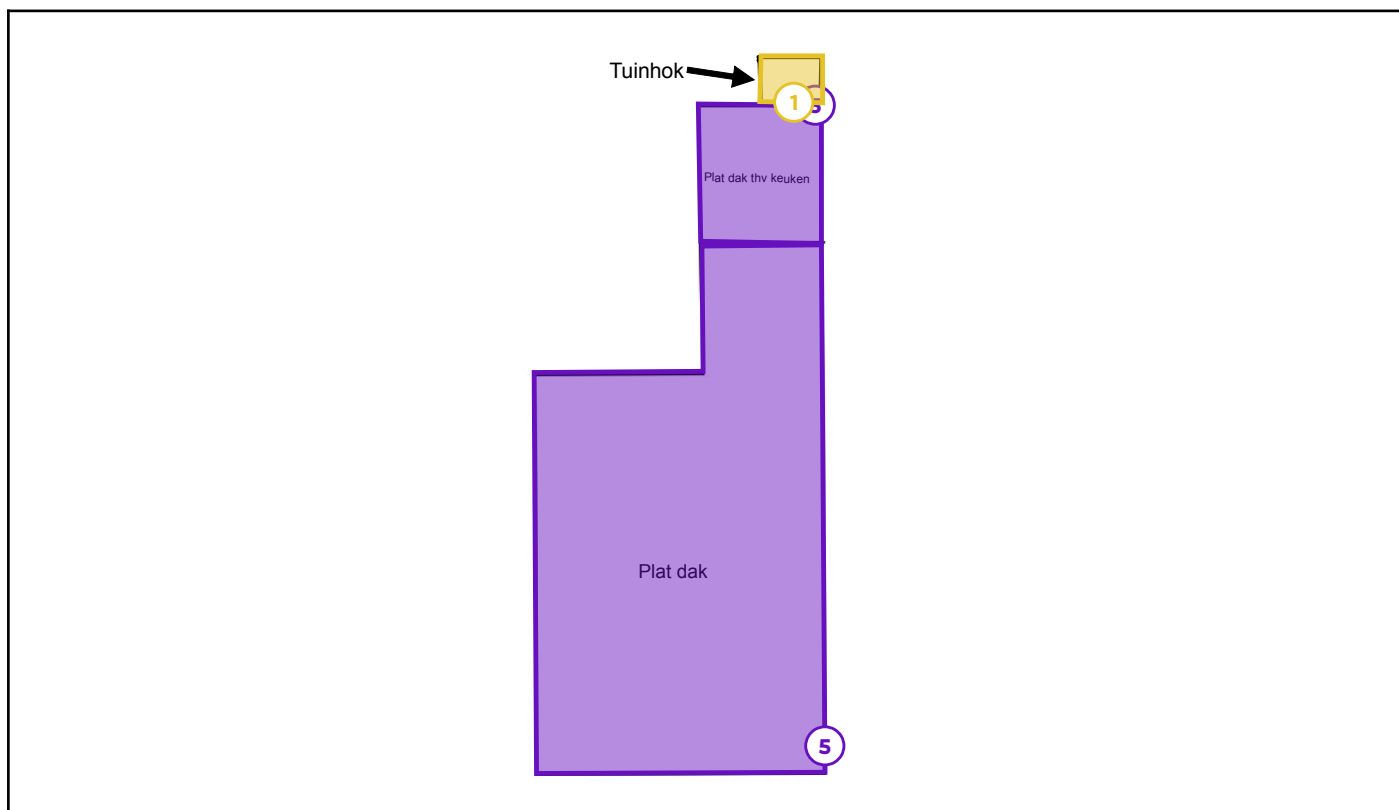
Plan 1.9: Woning - Dak

Beschrijving	Type	Actie
1. (Buiten)berging: Plat dak-Dakbedekking - Bitumen	Asbestmateriaal	Zorgvuldig beheren
5. Plat dak - Dakbedekking - EPDM	Advies	-

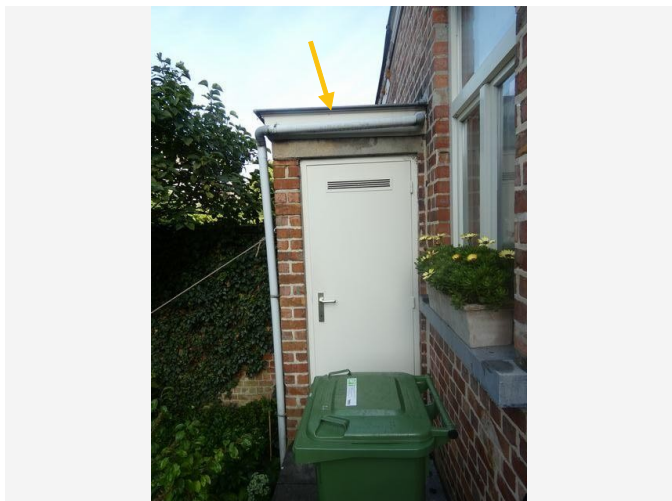
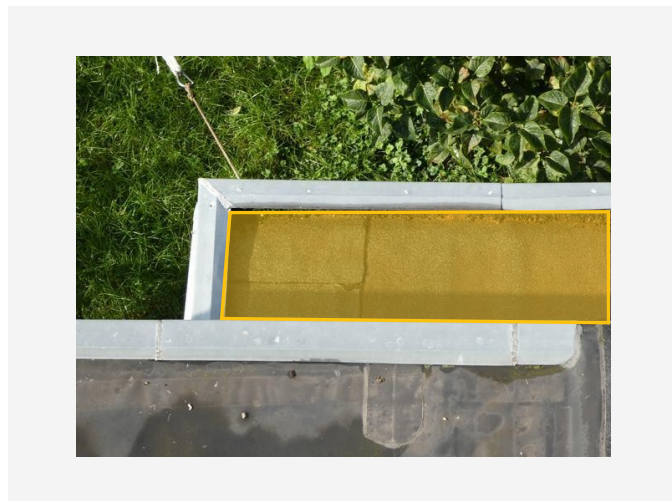
Het asbestmateriaal valt onder de mijlpaal van 2040.

Eindbeoordeling materiaalrisico	Laag materiaalrisico en/of verlaagde kans op vezelvrijgave
Opmerking	De bron betreft een in oorsprong hechtgebonden buitentoepassing bestaande uit roofing. Omwille van de zichtbaar goede staat bestaat een verlaagde kans op vezelvrijgave.

Gebondenheid	Categorie 1: hechtgebonden in oorsprong
Asbestsoort (vezeltype)	Crocidoliet aanwezig
Asbestconcentratie	Laag (< 50%)
Afschermingsgraad van het gehele materiaal	Geheel of deels vrij aan de buitenlucht
Toestand van het materiaal	Onbeschadigd, niet verweerd

Beschrijving	(Buiten)berging: Plat dak-Dakbedekking - Bitumen
Omgeving	Buiten
Primaire drager	Plat dak
Asbestmateriaal	Dak- en gevelbekleding - Roofing

- Zorg voor een veilig beheer. Vermijd het beschadigen van het asbestmateriaal. Controleer de toestand jaarlijks op wijzigingen.
- Voer bijkomende staalname(s) uit.

- Eenvoudige handelingen: mag via doe-het-zelf of door werknemer(s) met opleidingsattest eenvoudige handelingen
De bron fixeren en met onderliggende dakstructuur in zijn geheel en onder constante beneveling door zo min mogelijk te beschadigen wegnemen. Dit steeds volgens de richtlijnen van het KB van 16 maart 2006 (en wijziging van 8 juni 2007) en de CODEX BOEK VI titel 3. Gezien de complexiteit van de verwijderingswerken en het reëel risico dat de bron wordt beschadigd/gebroken tijdens het wegnemen, wordt verwijdering door werknemer(s) met opleidingsattest eenvoudige handelingen en/of erkend asbestverwijderaar ten sterkste aanbevolen.
- Eenvoudige handelingen: enkel door erkend asbestverwijderaar
De bron fixeren en met onderliggende dakstructuur in zijn geheel en onder constante beneveling door zo

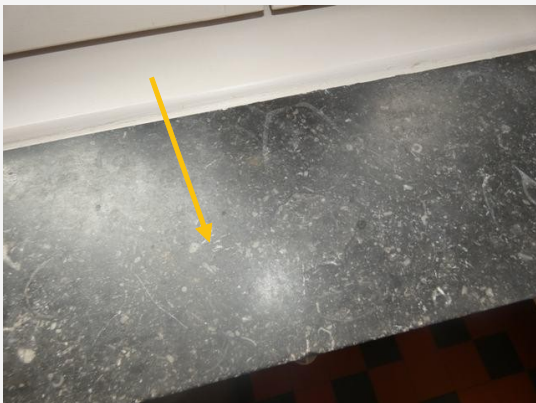
De vensterbanken over de verschillende ruimtes heen zijn homogeen. Obv visuele inspectie werden alle geïnspecteerde materialen bestaande uit natuursteen als niet-asbestverdacht weerhouden. Dit geeft echter geen uitsluitsel over een mogelijks nog verborgen asbestverdachte toepassing tussen de vensterbank en gevelsteen. Hiervoor is het ten sterkste aangeraden om bij toekomstige werkzaamheden aanvullend destructief onderzoek uit te voeren.

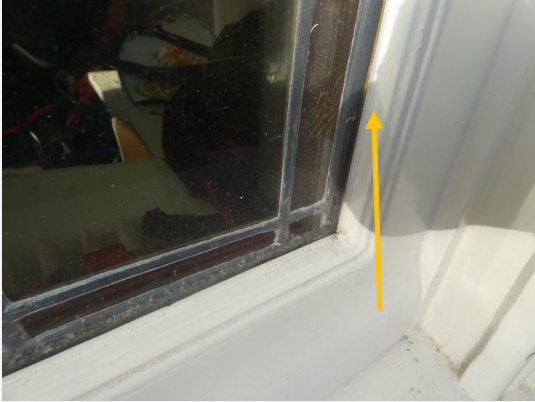
Fiche 3: Alle V: schrijnwerk-Dichting tss hout profiel-glas

De dichting tussen het houten schrijnwerk en de dubbele beglazing thv voor-, achter- en zijgevel is homogeen en betreft een zachte dichting bestaande uit silicone. Obv visuele inspectie en expertise werd deze als niet-asbestverdacht bevonden.

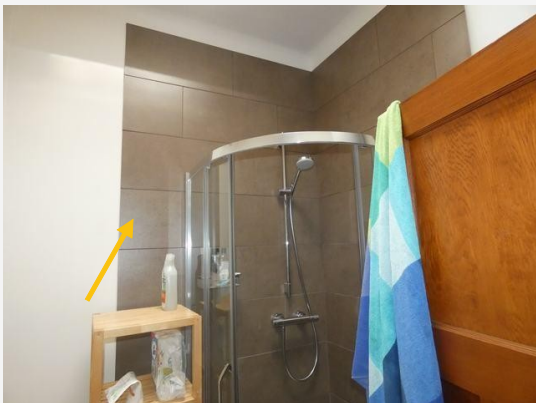
Fiche 4: V1&V2: Badkamer - Wandbekleding - Verlijming

De wandbetegeling van de badkamer werd in 2015 geplaatst. Op basis van verkregen documenten (factuur) werd de tegelverlijming als niet asbestverdacht weerhouden.

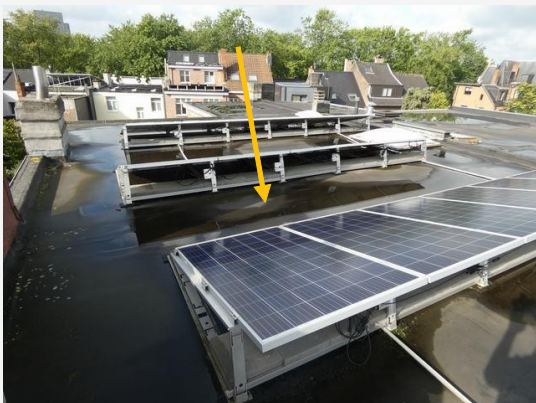
Binnen het kader van visuele (niet-destructieve) inspectie was een perforatie doorheen het plat dak niet mogelijk zonder de structurele integriteit van de betreffende gebouwdelen aan te tasten. Hierdoor dient het eventueel nog aanwezige verborgen materiaal onder de toplaag bestaande uit EPDM automatisch als asbesthoudend te worden behandeld. Bij toekomstige werkzaamheden is het dan ook ten sterkste aangeraden om een bijkomend destructief onderzoek met eventueel aanvullende monsternamen en bijhorende laboanalyse uit te voeren.

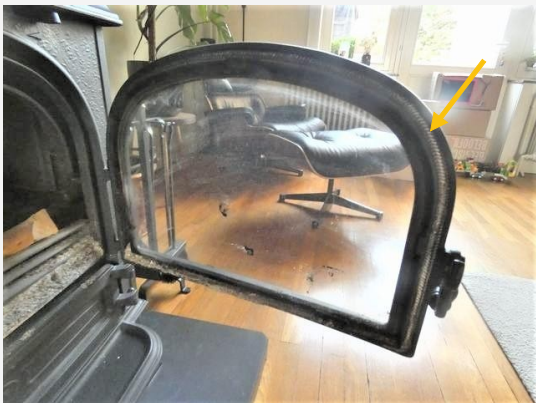
Fiche 6: GV: Woonkamer-Kachel-Dichtingskoord- Glasvezel

De dichtingskoord van de kachel thv leefruimte werd obv visuele inspectie en expertise als niet-asbestverdacht bevonden.

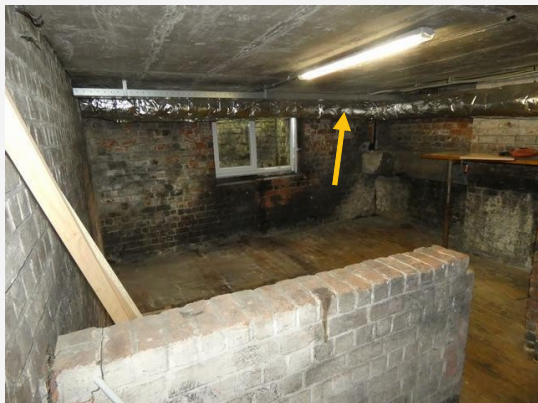
De leidingisolatie ter hoogte van de kelder bestaat uit glaswol. obv visuele inspectie wordt deze als niet-asbesthoudend bevonden.

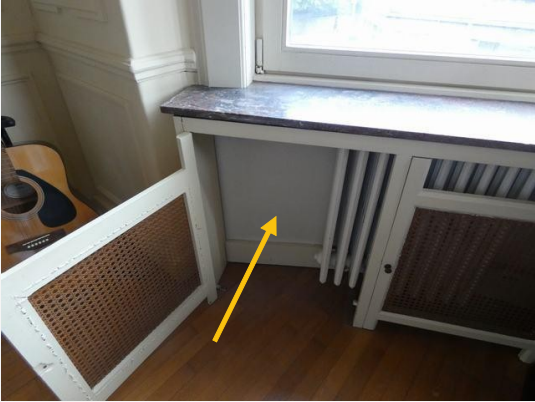
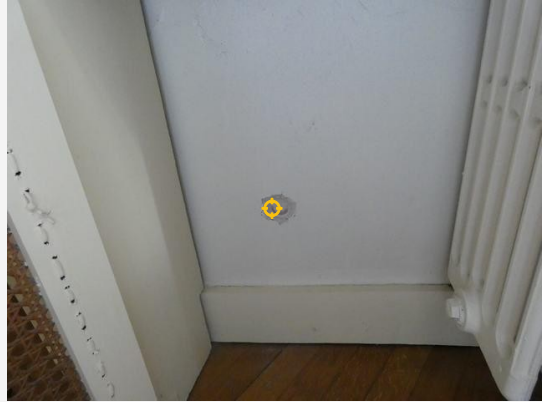
Fiche 8: GV-V2: Binnenmuren - Afwerkingslaag - Pleisterwerk

Geen asbest

#	Type	Referentie	Resultaat
8.1	Mengmonster	MM001	Geen asbest

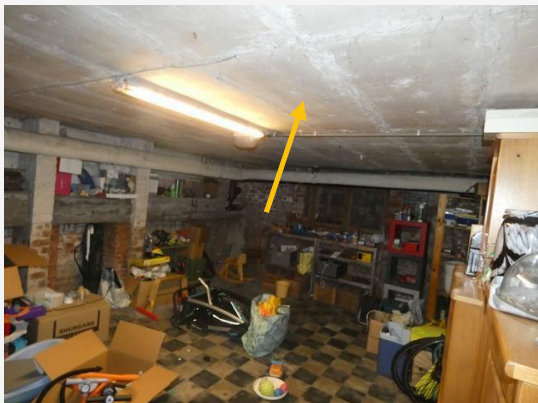
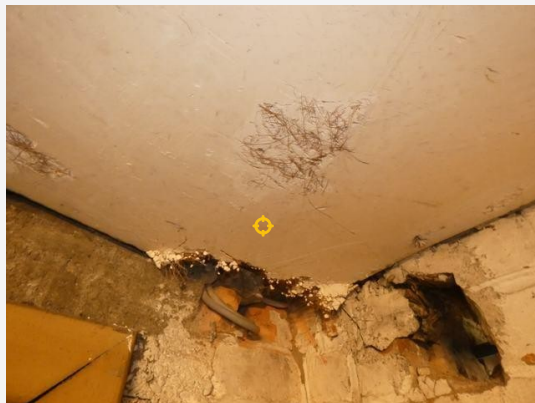
Fiche 9: Kelder: Vals plafond- Afwerkingsl.-Harde beplating

Geen asbest

#	Type	Referentie	Resultaat
9.1	Puntmonster	MM005	Geen asbest

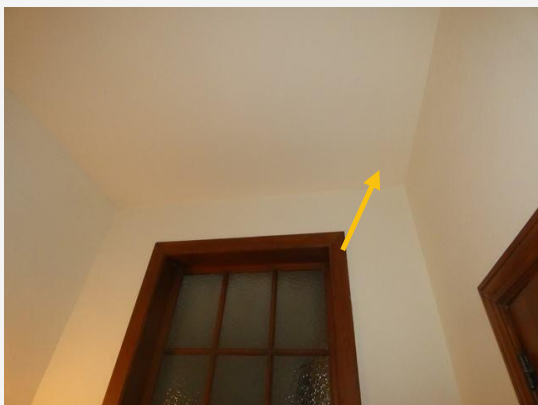
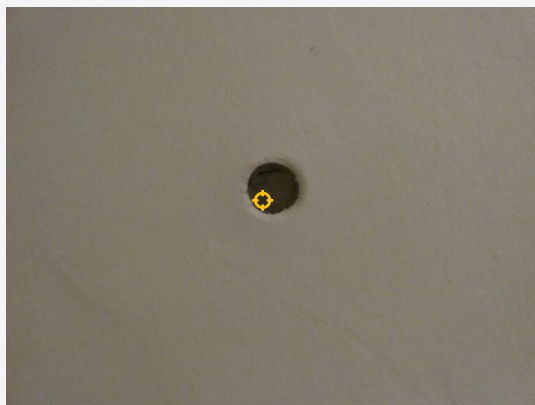
Fiche 10: GV-V2: Plafond - Afwerkingslaag - Pleisterwerk

Geen asbest

#	Type	Referentie	Resultaat
10.1	Mengmonster	MM002	Geen asbest
