Asbestinventarisatetest

Augustijn Moreelsstraat 1, 9041 Gent

Attestnummer : 20240507-000216.002

Uitgegeven op : 07.05.2024

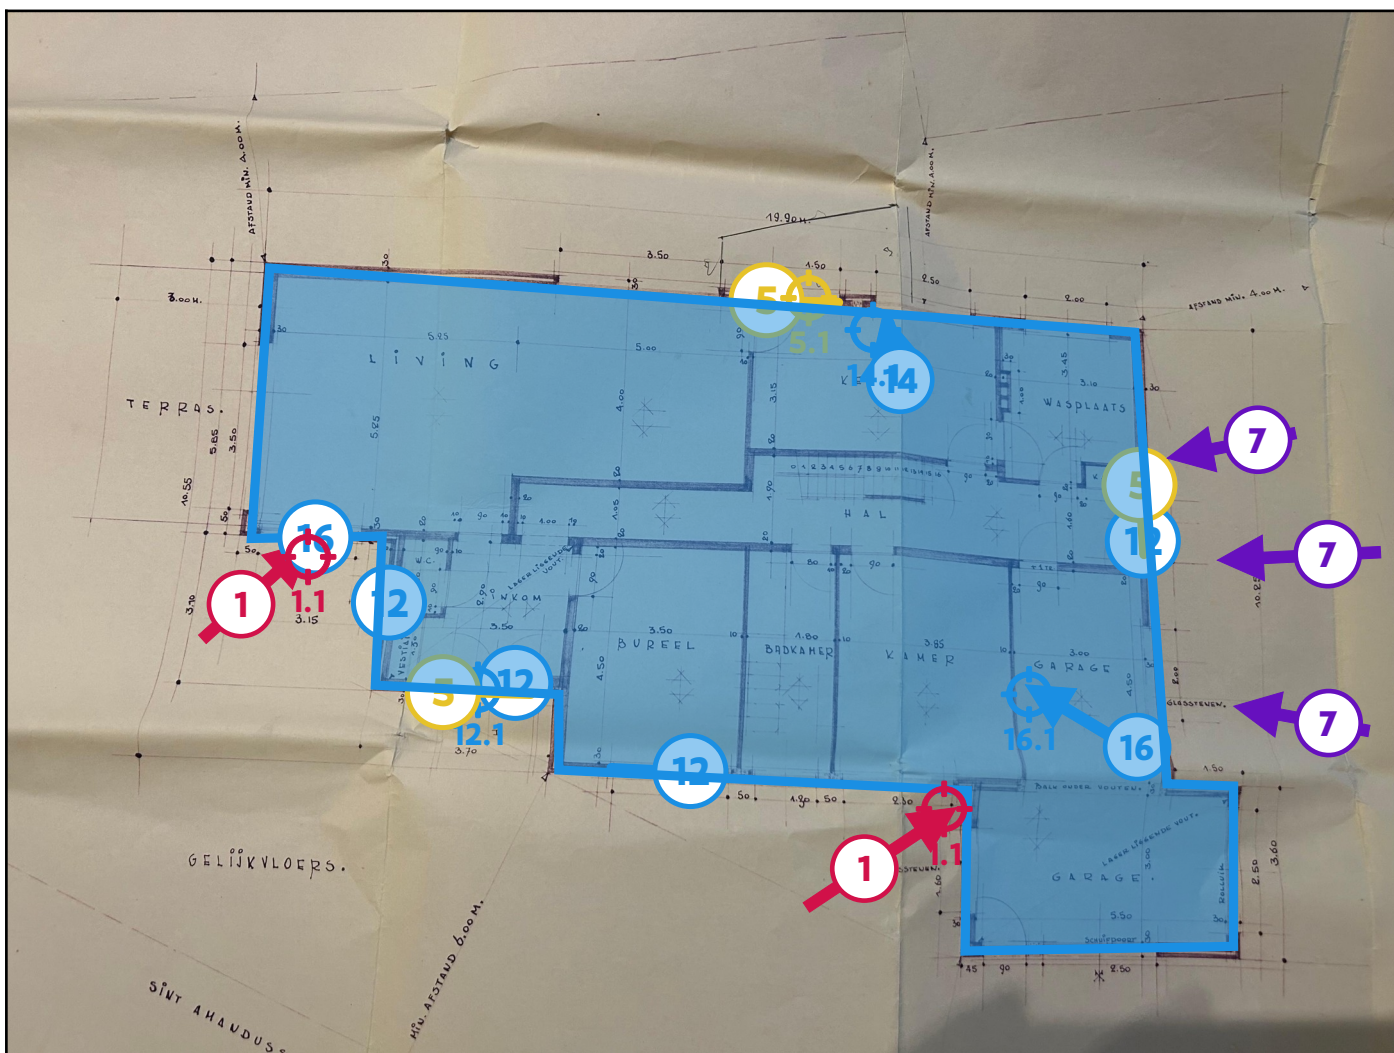
Plan 1.1: hoofdgebouw plan GLV

Beschrijving	Type	Actie
1. resten bouwmaterialen	Asbestmateriaal	Dringend verwijderen
1.1 Code: 07	Mengmonster	-
5. kit 2 kozijn-muur	Asbestmateriaal	Zorgvuldig beheren
5.1 Code: 06	Puntmonster	-
7. putdeksels	Beperking	-
12. kit 1 kozijn-raam	Geen asbest	-
12.1 Code: 03	Puntmonster	-

14. ontdreuningsplaat spoelbak keuken	Geen asbest	-
14.1 Code: 05	Puntmonster	-
16. bakeliet	Geen asbest	-
16.1 Code: 08	Mengmonster	-

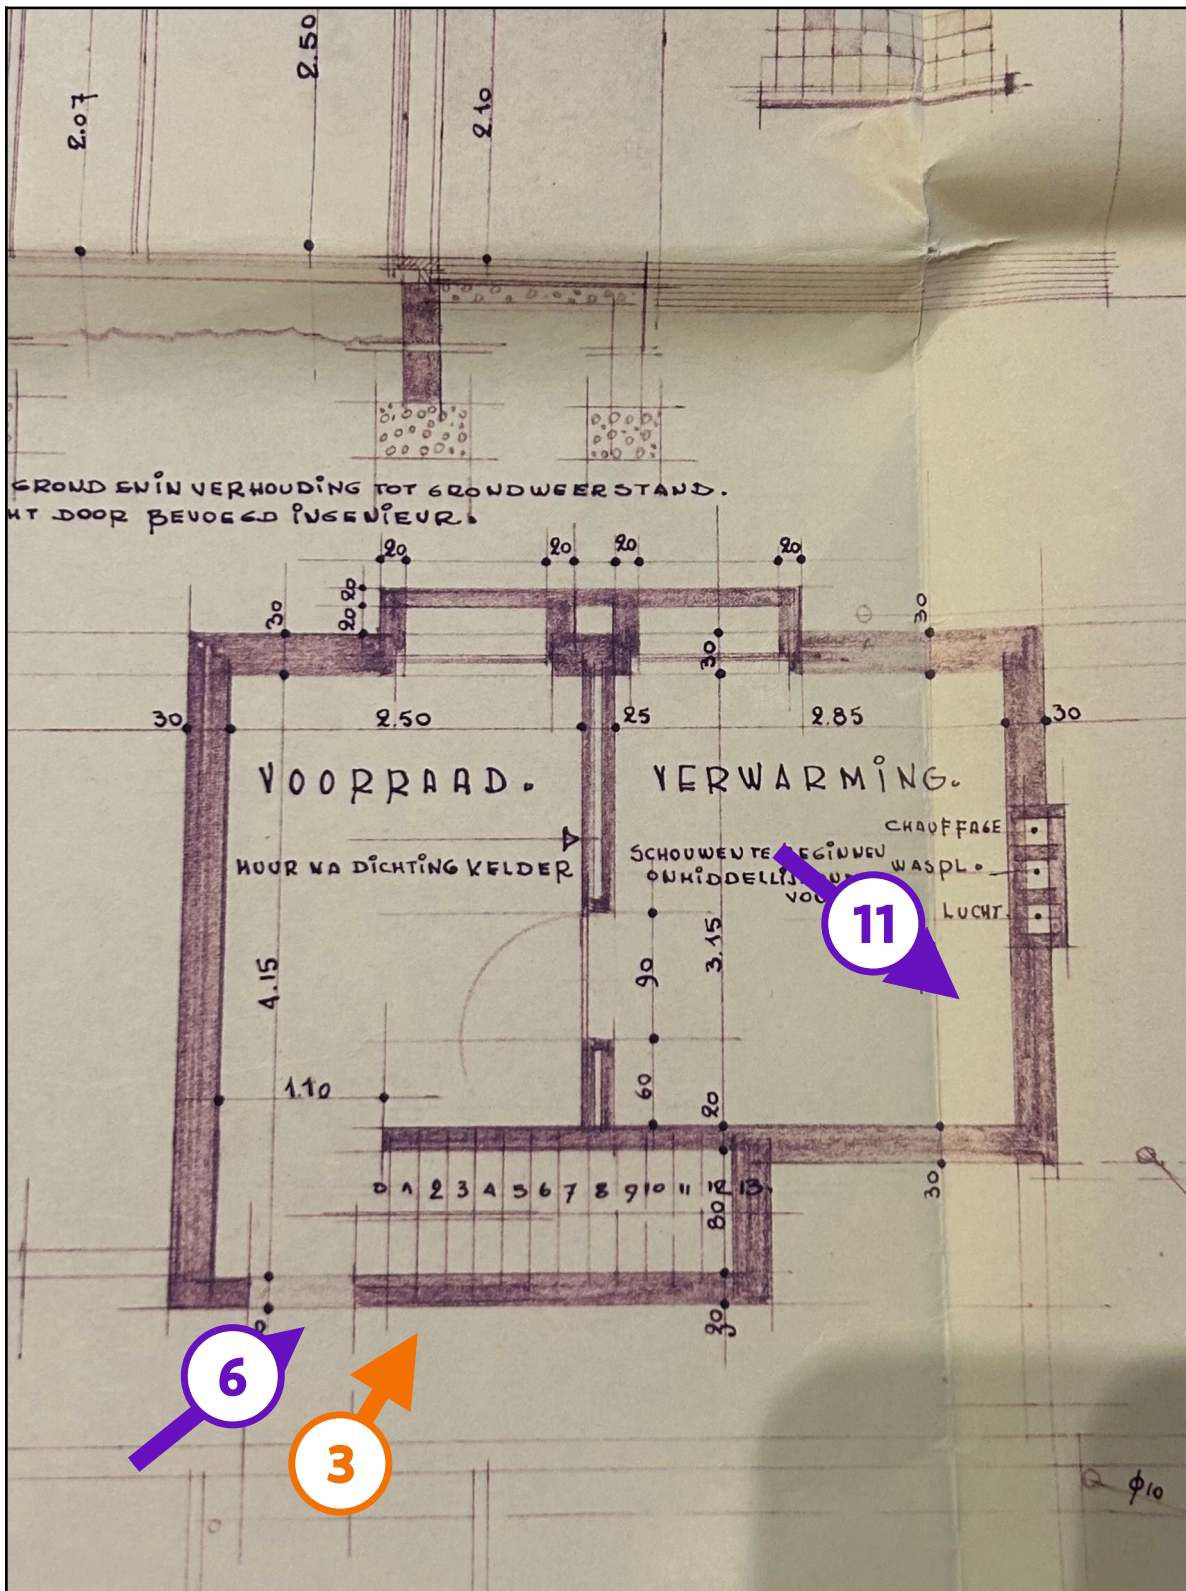
Plan 1.3: hoofgebouw plan -1

3. bak	Asbestmateriaal	Verwijderen
6. kruipkelder	Beperking	-
11. CV ketel	Advies	-

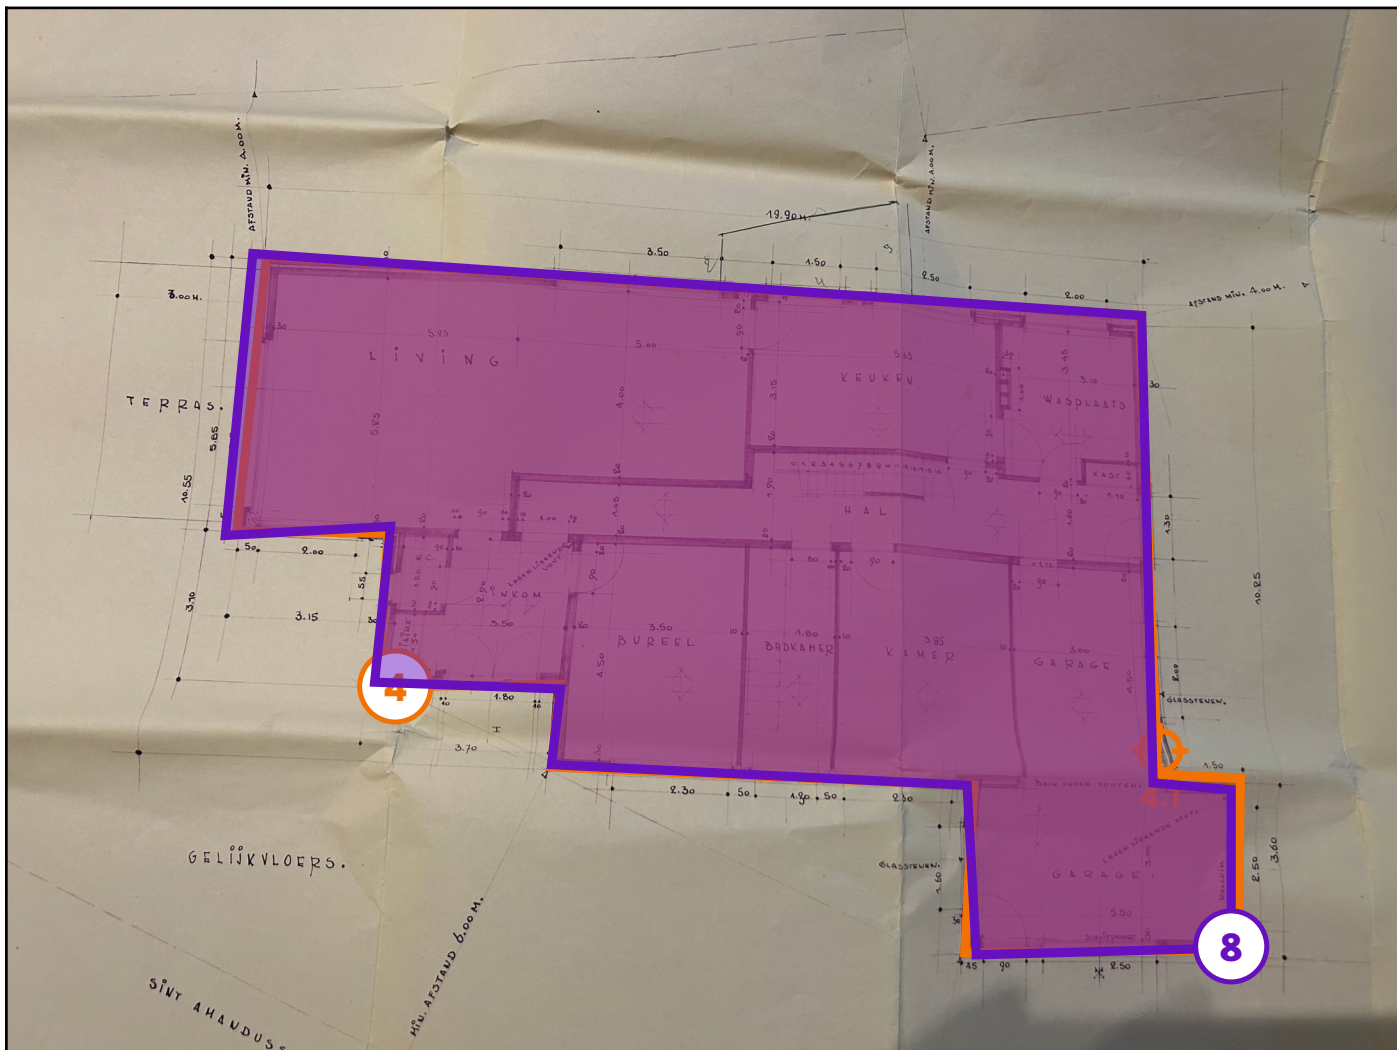
Plan 1.7: hoofdbouw plan GLV

Beschrijving	Type	Actie
4. dakleien	Asbestmateriaal	Verwijderen
4.1 Code: 04	Puntmonster	-
8. onderdak	Advies	-

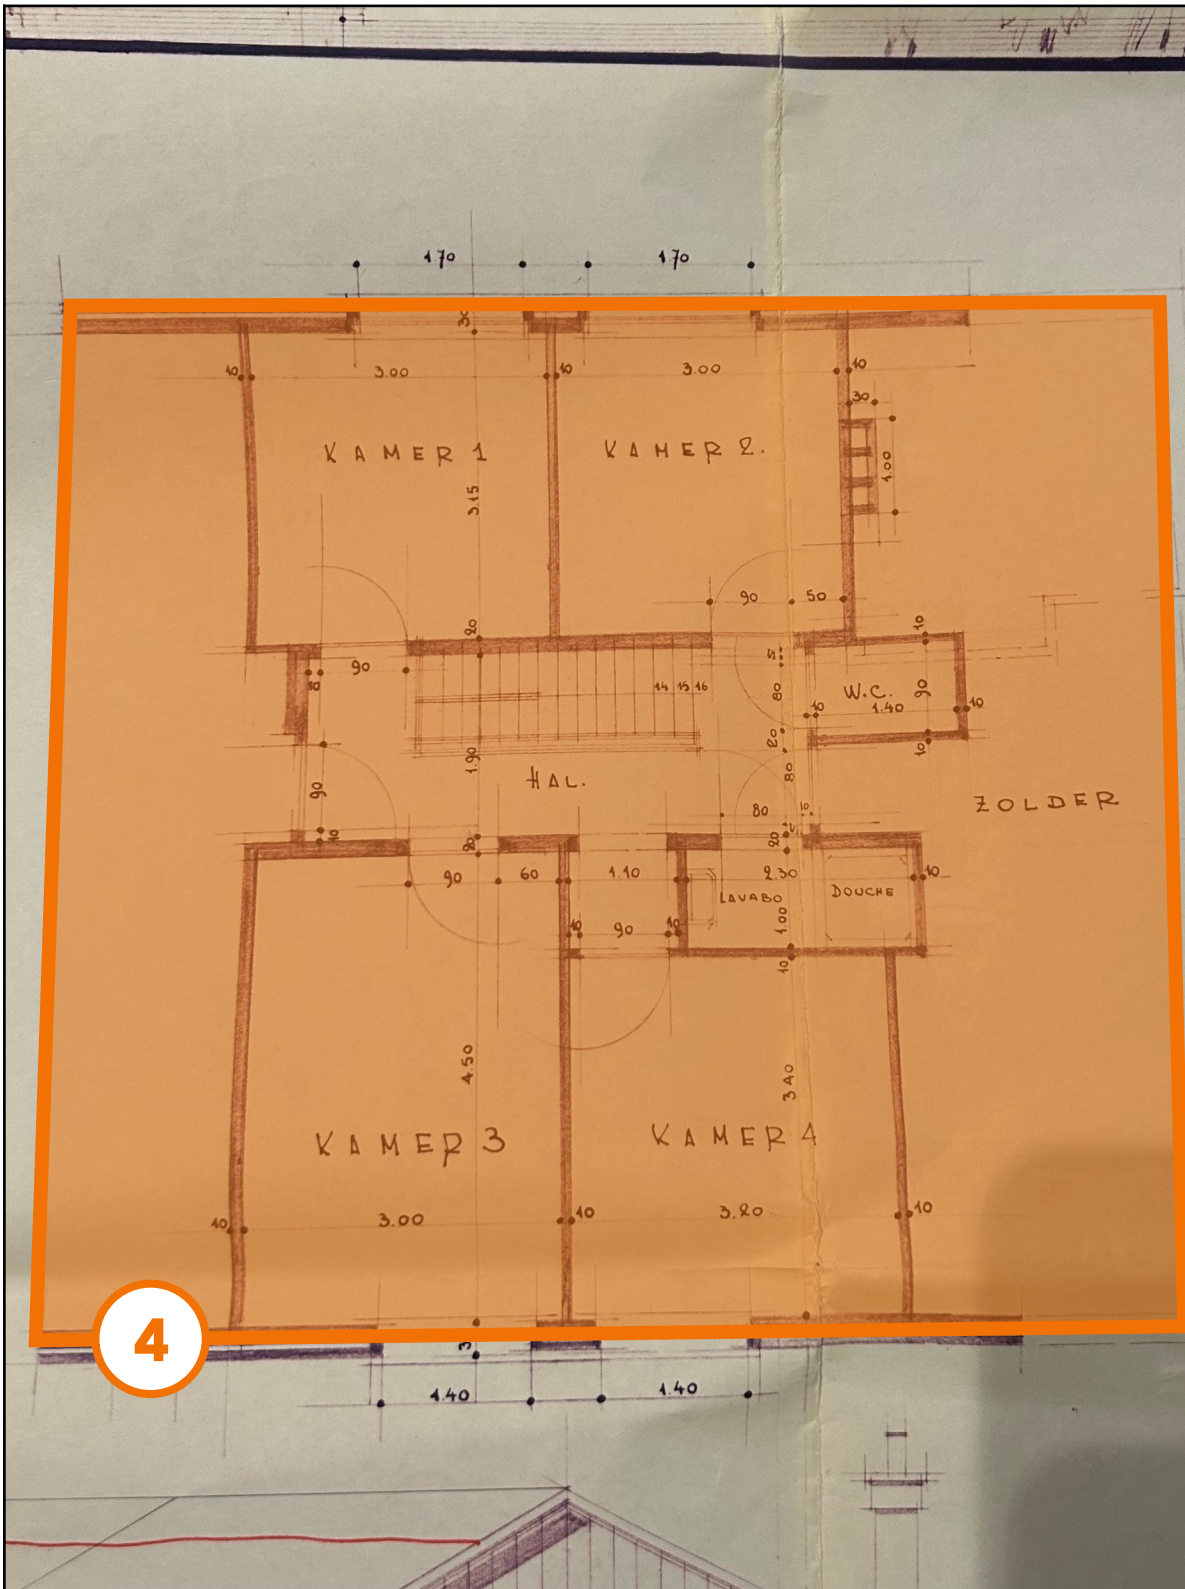
Plan 1.8: hoofdgebouw plan +1

4. dakleien

Asbestmateriaal

Verwijderen

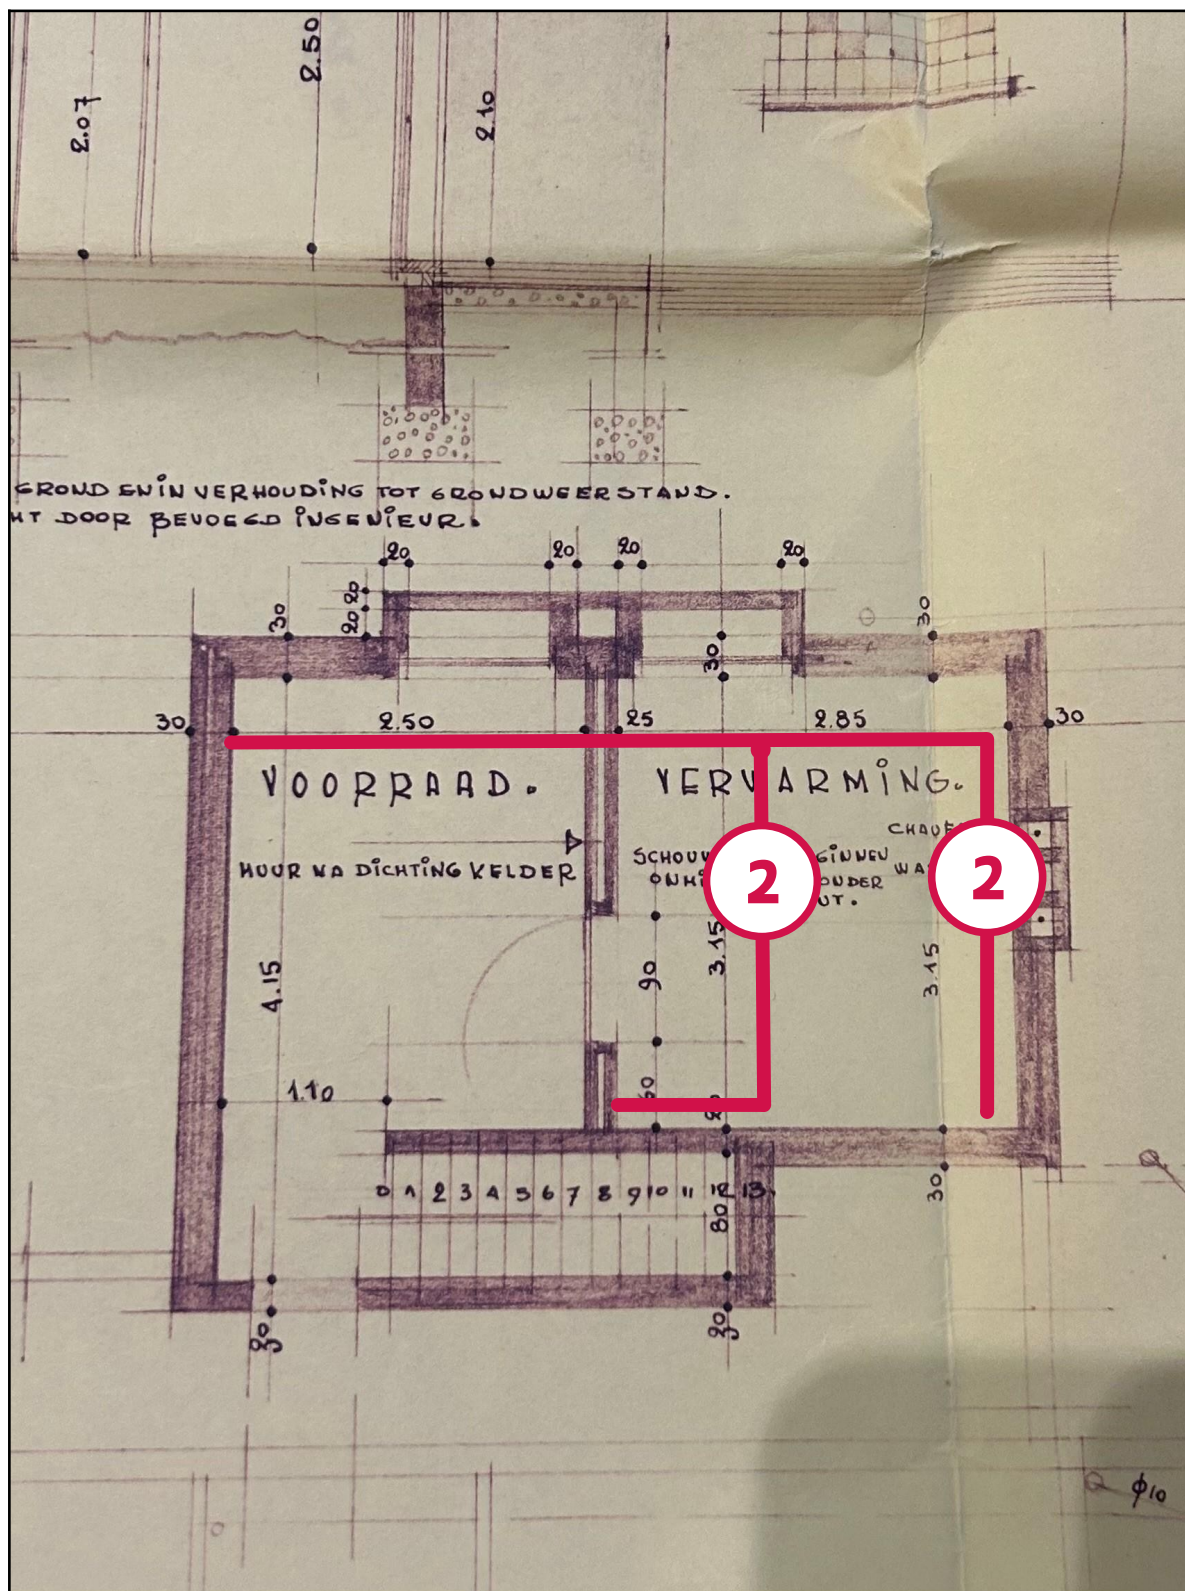
Plan 1.13: hoofdgebouw plan -1

2. gips isolatie (recht & bocht)

Asbestmateriaal

Dringend verwijderen

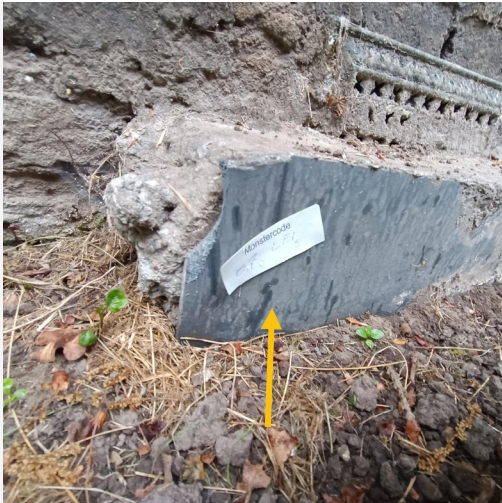
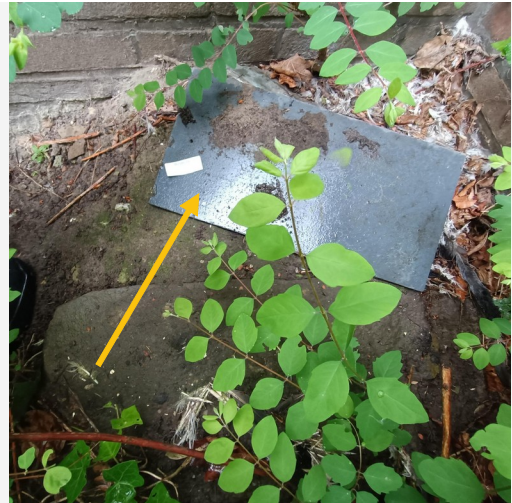
Het asbestmateriaal valt onder de mijlpaal van 2040.

Dringend verwijderen

#	Type	Referentie	Resultaat
1.1	Mengmonster	07	Chrysotiel

Beschrijving	resten bouwmaterialen
Type afvalstof	Betreft stock-voorraad of gedemonteerde asbestmaterialen
Aanwezige resten	leien ook aanwezig op dak
Omgeving	Buiten
Primaire drager	Schuin dak
Asbestmaterialen	<ul style="list-style-type: none">Dak- en gevelbekleding - Lei, shingle
Bindmiddel van asbestmateriaal	Cement
Gebondenheid op basis van bindmiddel	Hecht
Hoeveelheid (gewicht - aantal)	<ul style="list-style-type: none">20,00 kg - 1 stuk
Totaal gewicht	20,00 kg
Eenvoudig bereikbaar	Ja
Identificatiemethode	Vaststelling met monstername
Opmerking	De vermelde oppervlaktes en volumes betreffen een beredeneerde schatting. Er worden geen rechten verleend aan deze oppervlaktes/volumes.

- Verwijder het asbestafval.

- Eenvoudige handelingen: mag via doe-het-zelf of door werknemer(s) met opleidingsattest eenvoudige handelingen
Bij de gemeente of het plaatselijk containerpark kan je afsluitzakken opvragen om het afval dubbel te verpakken en het af te voeren als hechtgebonden materiaal naar het containerpark. Bescherm jezelf voldoende met de nodige PBM's (mondmasker FFP3, handschoenen, Tyvec, ...).

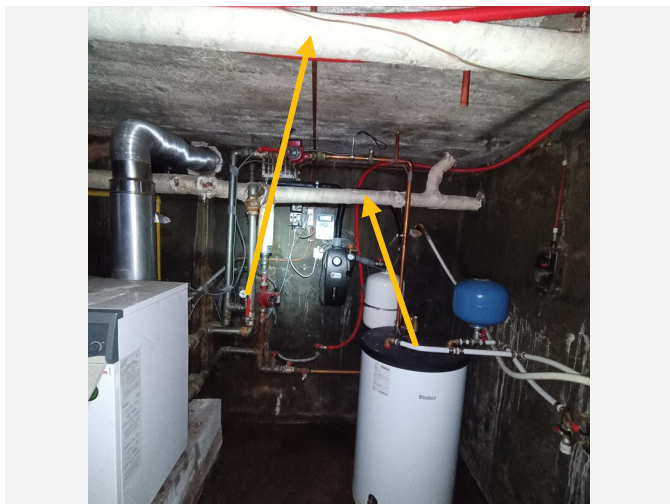
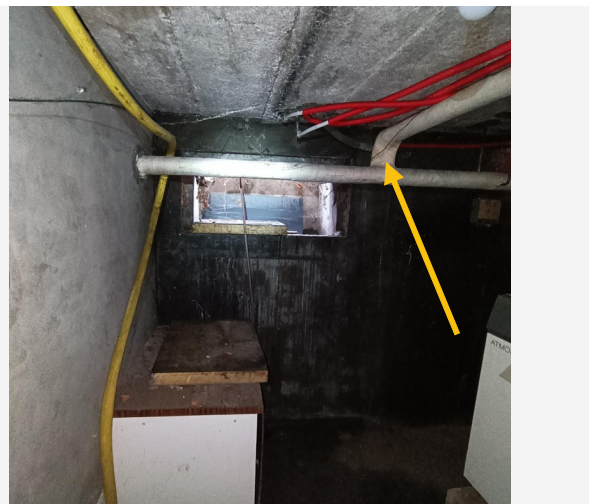
Het asbestmateriaal valt onder de mijlpaal van 2034.

Dringend verwijderen

Eindbeoordeling materiaalrisico	Hoog materiaalrisico en/of hoge kans op vezelvrijgave
---------------------------------	---

Gebondenheid	Categorie 2: niet-hechtgebonden met matrix
Asbestsoort (vezeltype)	Crocidoliet aanwezig
Asbestconcentratie	Hoog ($\geq 50\%$)
Afschermingsgraad van het gehele materiaal	Geheel of deels (ook) vrij aan de binnenlucht
Toestand van het materiaal	Licht beschadigd, licht verweerd. Intact materiaal type Pical – asbestboard of categorie III 'gebondenheid'

Beschrijving	gips isolatie (recht & bocht)
Omgeving	Binnen
Primaire drager	HVAC infrastructuur en uitrusting
Asbestmateriaal	In-situ afwerkingslagen - Thermische isolatie
Bindmiddel van asbestmateriaal	Gips - kalk
Gebondenheid op basis van bindmiddel	Niet-hechtgebonden

- Zorg voor een veilig beheer. Vermijd het beschadigen van het asbestmateriaal. Controleer de toestand jaarlijks op wijzigingen.
- Sluit de ruimte luchtdicht af en vermijd het betreden van de ruimte.

- Hermetische zone (erkend asbestverwijderaars)
Gipsisolatie wordt losgesneden van dragermateriaal (leiding), asbesthoudend gips zal gemakkelijk verbrossen en is losgebonden. Om geen asbestvezels te verspreiden naar de omgeving, dient dit in hermetische zone verwijderd te worden.

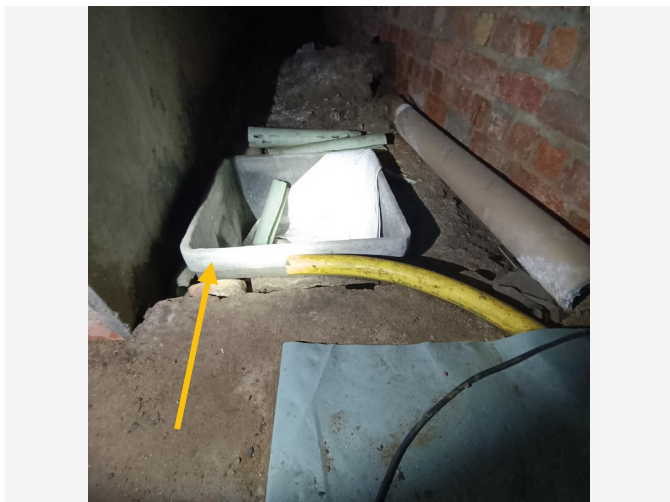
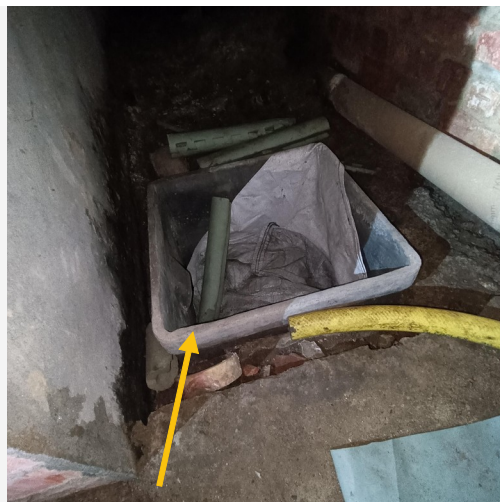
Het asbestmateriaal valt onder de mijlpaal van 2040.

Verwijderen

Eindbeoordeling materiaalrisico	Verhoogd materiaalrisico en/of verhoogde kans op vezelvrijgave
---------------------------------	--

Gebondenheid	Categorie 1: hechtgebonden in oorsprong
Asbestsoort (vezeltype)	Crocidoliet aanwezig
Asbestconcentratie	Laag (< 50%)
Afschermingsgraad van het gehele materiaal	Geheel of deels (ook) vrij aan de binnenlucht
Toestand van het materiaal	Licht beschadigd, licht verweerd. Intact materiaal type Pical – asbestboard of categorie III 'gebondenheid'

Beschrijving	bak
Omgeving	Binnen
Primaire drager	Vloer
Asbestmateriaal	Bak, reservoir, kuip, bloembak
Bindmiddel van asbestmateriaal	Cement
Gebondenheid op basis van bindmiddel	Hecht
Hoeveelheid (gewicht - aantal)	• 35,00 kg - 1 stuk
Totaal gewicht	35,00 kg

- Zorg voor een veilig beheer. Vermijd het beschadigen van het asbestmateriaal. Controleer de toestand jaarlijks op wijzigingen.

- Eenvoudige handelingen: mag via doe-het-zelf of door werknemer(s) met opleidingsattest eenvoudige handelingen
De bak kan voorzichtig losgebeiteld worden, extra bevochtigen om stof te voorkomen + dragen van de nodige beschermingsmiddelen (mondmasker ffp3, handschoenen, tyvec) Bij de gemeente/containerpark afsluitzakken halen om dubbel in te pakken en af te voeren naar het containerpark als hechtgebonden asbestafval.

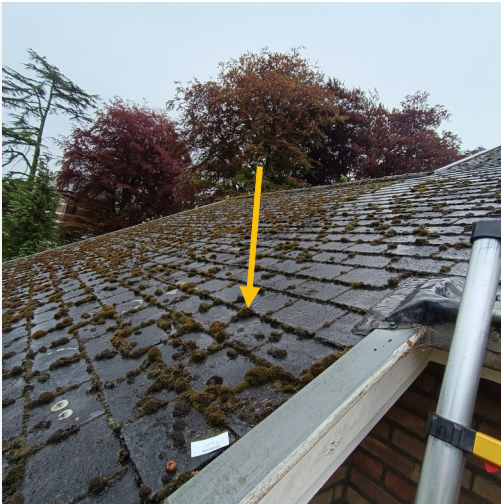
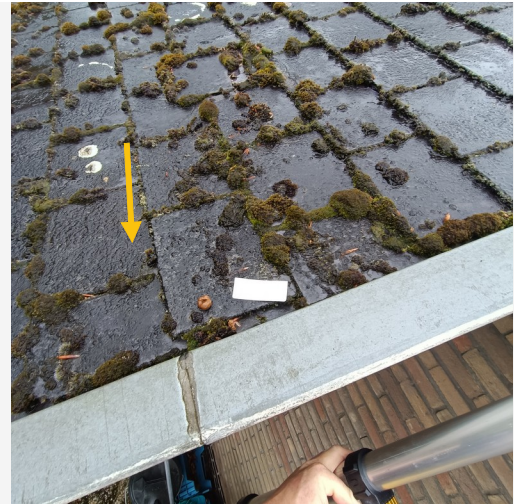
Het asbestmateriaal valt onder de mijlpaal van 2034.

Verwijderen

Eindbeoordeling materiaalrisico	Verhoogd materiaalrisico en/of verhoogde kans op vezelvrijgave
---------------------------------	--

Gebondenheid	Categorie 1: hechtgebonden in oorsprong
Asbestsoort (vezeltype)	Alleen chrysotiel
Asbestconcentratie	Laag (< 50%)
Afschermingsgraad van het gehele materiaal	Geheel of deels vrij aan de buitenlucht
Toestand van het materiaal	Matig beschadigd, matig verweerd

#	Type	Referentie	Resultaat
4.1	Puntmonster	04	Chrysotiel

Beschrijving	dakleien
Omgeving	Buiten
Primaire drager	Schuin dak
Asbestmateriaal	Dak- en gevelbekleding - Lei, shingle
Bindmiddel van asbestmateriaal	Cement
Gebondenheid op basis van bindmiddel	Hecht
Hoeveelheid (oppervlakte - aantal)	<ul style="list-style-type: none">• 250,00 m² - 1 stuk
Totale oppervlakte	250,00 m ²
Eenvoudig bereikbaar	Ja
Bevestigingswijze	<ul style="list-style-type: none">• Genageld, geniet
Identificatiemethode	Vaststelling met monstername
Destructieve handeling voor identificatie	Nee
Opmerking	De vermelde oppervlaktes en volumes betreffen een beredeneerde schatting. Er worden geen rechten verleend aan deze oppervlaktes/volumes.

- Zorg voor een veilig beheer. Vermijd het beschadigen van het asbestmateriaal. Controleer de toestand jaarlijks op wijzigingen.
- Hemelwater dat afspoelt van asbestcement daken of gevels kan asbestdeeltjes bevatten. Gebruik het enkel voor gesloten circuits (bv. spoelen toiletten). Reinig na het vervangen van het dak of de gevel de dakgoten en regenwaterput of -ton om asbesthoudend sediment of slib te verwijderen

- Eenvoudige handelingen: mag via doe-het-zelf of door werknemer(s) met opleidingsattest eenvoudige handelingen
Dragen van de nodige beschermingsmiddelen (mondmasker ffp3, handschoenen, tyvec). Indien mogelijk de ondervloer afdekken, leien voorzichtig verwijderen, extra fixeren, niet breken, niet gooien, onmiddellijk verpakken of voorzichtig in container met asbest bag plaatsen.

Indien leien in slechte staat zijn en kans bestaat op breken: Eenvoudige handeling opgeleid personeel, alle werknemer(s) moeten wel beschikken over een opleidingsattest eenvoudige handelingen 8u

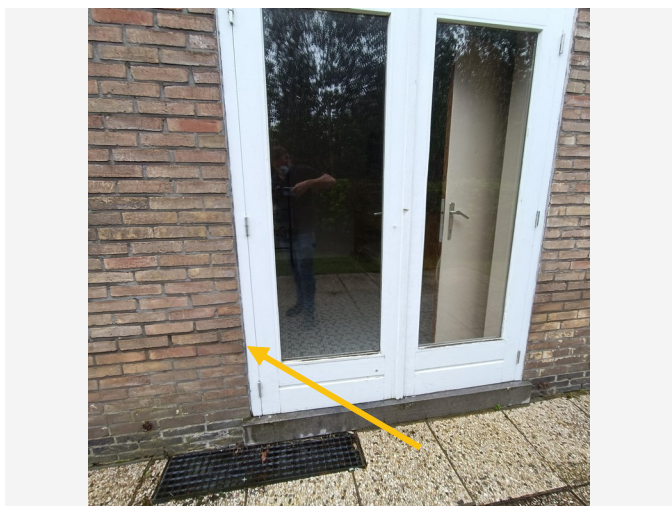
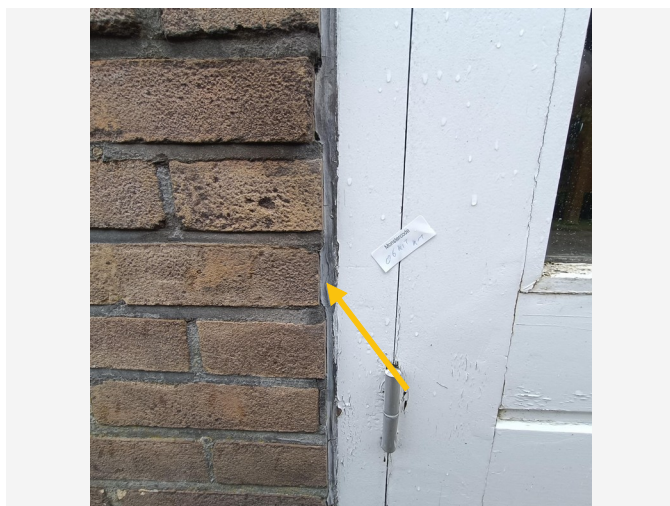
Het asbestmateriaal valt onder de mijlpaal van 2040.

Zorgvuldig beheren

Eindbeoordeling materiaalrisico	Laag materiaalrisico en/of verlaagde kans op vezelvrijgave
---------------------------------	--

Gebondenheid	Categorie 1: hechtgebonden in oorsprong
Asbestsoort (vezeltype)	Alleen chrysotiel
Asbestconcentratie	Laag (< 50%)
Afschermingsgraad van het gehele materiaal	Geheel of deels vrij aan de buitenlucht
Toestand van het materiaal	Licht beschadigd, licht verweerd. Intact materiaal type Pical – asbestboard of categorie III 'gebondenheid'

#	Type	Referentie	Resultaat
5.1	Puntmonster	06	Chrysotiel

Beschrijving	kit 2 kozijn-muur
Omgeving	Buiten
Primaire drager	Wandopening verticaal (raam, deur, ...)
Asbestmateriaal	In-situ afwerkingslagen - Pasta, stopverf, voegsel, stopsel, vulsel, mastiek, katten, ...
Bindmiddel van asbestmateriaal	Kitten, mastiek, pasta
Gebondenheid op basis van bindmiddel	Hecht

- Zorg voor een veilig beheer. Vermijd het beschadigen van het asbestmateriaal. Controleer de toestand jaarlijks op wijzigingen.

- Eenvoudige handelingen: enkel door erkend asbestverwijderaar
De saneerder motiveert de verwijderingsmethode in het werkplan. Verwijdering met puntafzuiging dmv een stofzuiger met absoluut filter of methode inslijpen baksteen . Oud raamwerk word gerecycleerd , er mogen geen restanten aan het raamwerk achter blijven.

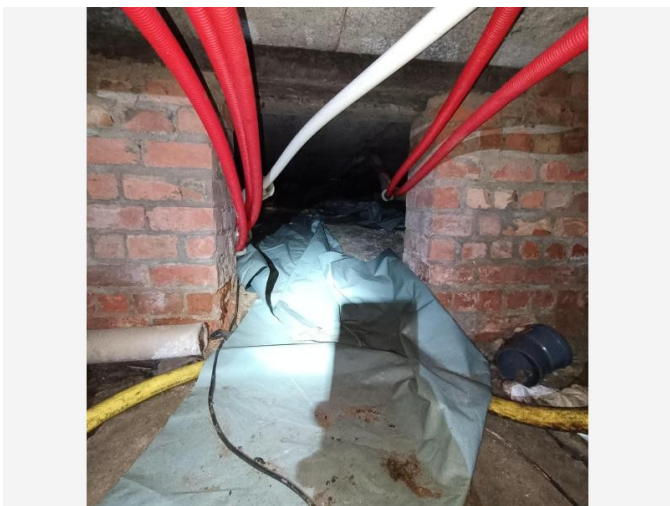
Situeringfoto

Permanente beperking

Reden: Er is geen volledige risicobeoordeling mogelijk

Uitleg van de asbestdeskundige: In het inspectieprotocol behoort een ruimte lager dan 1,5 m niet tot het onderzoek.

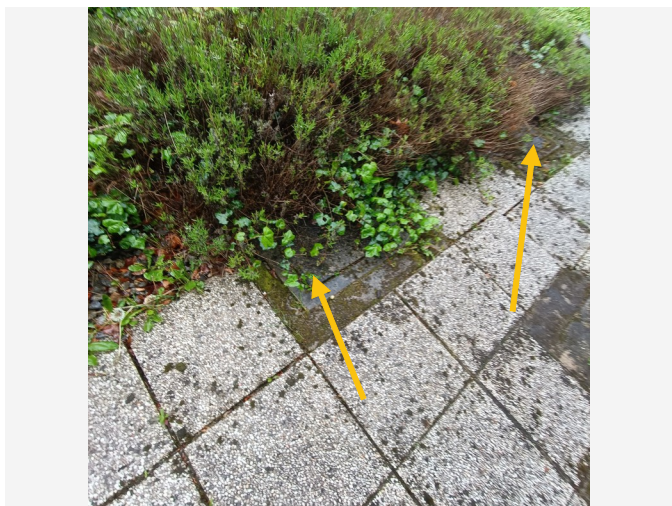
Situeringfoto

Tijdelijke beperking

Reden: Er is geen volledige risicobeoordeling mogelijk

Uitleg van de asbestdeskundige: putdeksels zitten geklemd
geen inspectie mogelijk

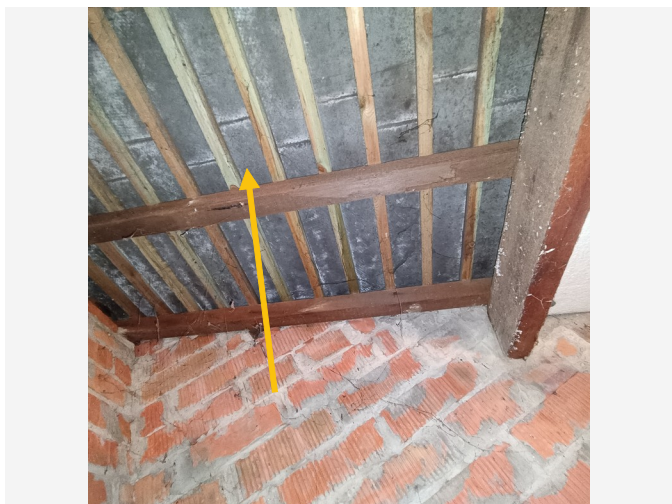
Vrije foto

Het dak werd gecontroleerd . Er is geen verdacht onderdak vastgesteld .

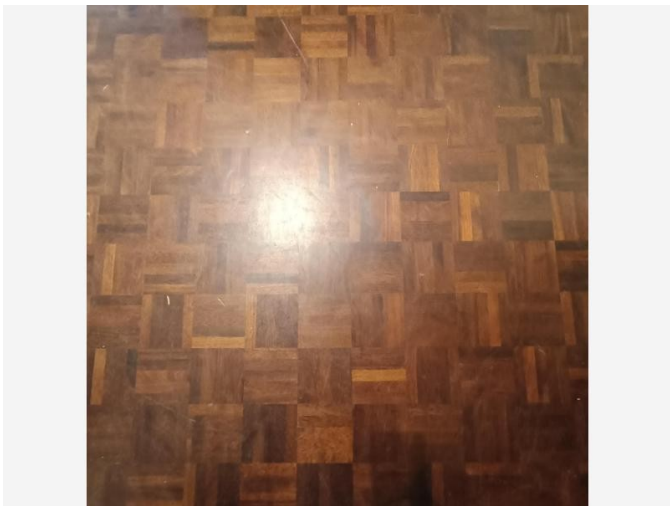
Vrije foto

In het verleden werd asbesthoudende zwarte lijm gebruikt voor het vastlijmen van parkettegels/vloer . Bij renovatie extra controle uitvoeren.

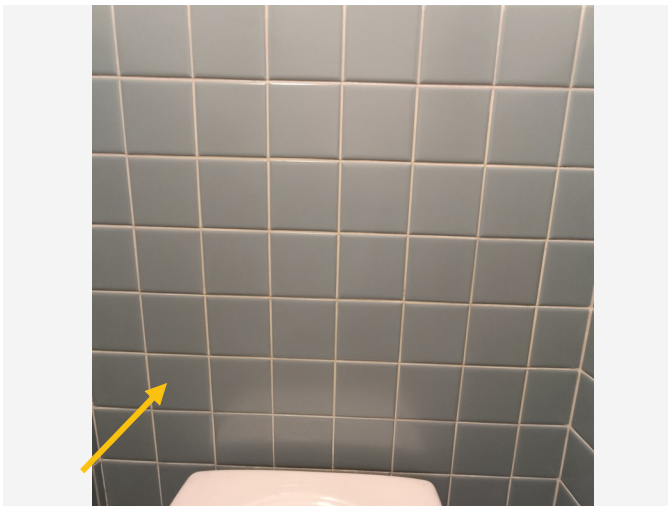
Vrije foto

In het inspectieprotocol is een monstername van tegelijm verplicht om dit te identificeren als niet-asbesthoudend. Er waren geen facturen ter beschikking die bevestigen dat de tegels na 2001 waren geplaatst. Er waren geen bestaande beschadigingen aan de wandtegels om de lijm voldoende te kunnen inspecteren. Om dit af te toetsen is het aangewezen om bij eventuele renovatiewerken aan de tegels verder onderzoek/staalname te laten uitvoeren ter controle.

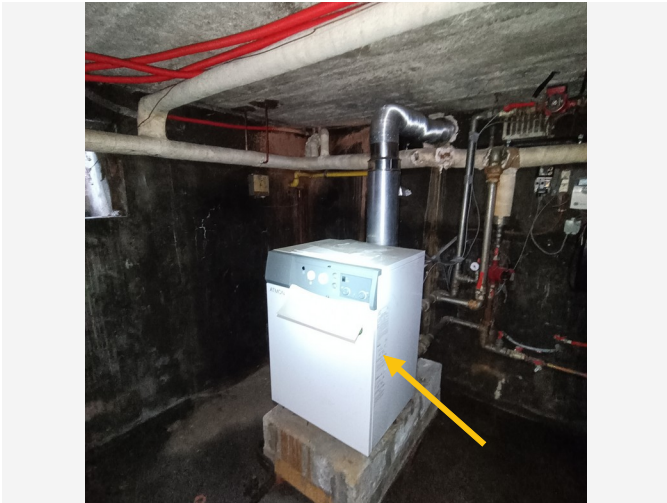
Vrije foto

Het bouwjaar is niet teruggevonden en het exact gebruik van asbesthoudend materiaal is niet gekend. Laat de ketel controleren door een opgeleid techniker (basis 8 u asbest) tijdens het onderhoud
