Asbestinventarisatetest

Spoorwegstraat 92, 9220 Hamme

Attestnummer : 20230814-000042.000

Uitgegeven op : 14.08.2023

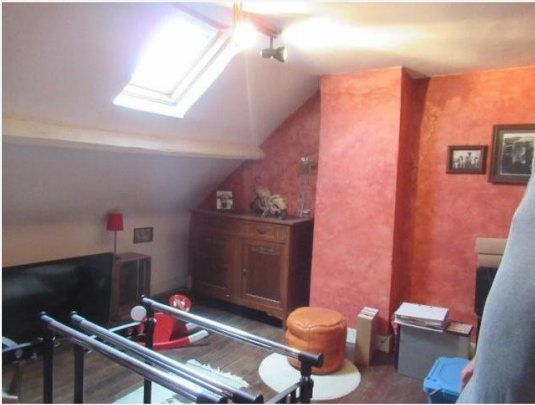
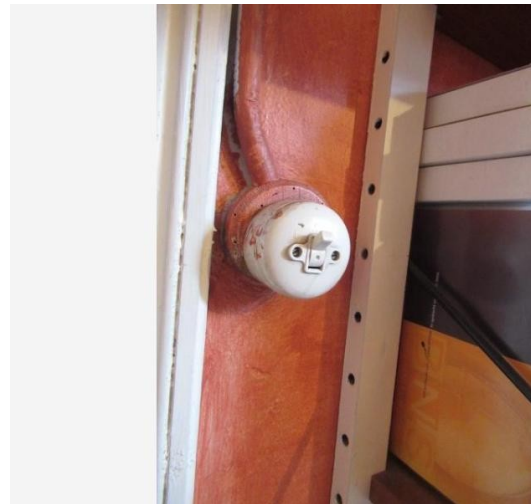
Het asbestmateriaal valt onder de mijlpaal van 2040.

Eindbeoordeling materiaalisico	Laag materiaalisico en/of verlaagde kans op vezelvrijgave
--------------------------------	---

Gebondenheid	Categorie 1: hechtgebonden in oorsprong
Asbestsoort (vezeltype)	Crocidoliet aanwezig
Asbestconcentratie	Laag (< 50%)
Afschermingsgraad van het gehele materiaal	Geheel of deels (ook) vrij aan de binnenlucht
Toestand van het materiaal	Onbeschadigd, niet verweerd

Beschrijving	Lichtschakelaar in bakeliet
Omgeving	Binnen
Primaire drager	Communicatie en elektrische infrastructuur en uitrusting
Asbestmateriaal	Plaat, paneel, tablet - Type Bakeliet
Bindmiddel van asbestmateriaal	Kunststof of -hars
Gebondenheid op basis van bindmiddel	Hecht
Hoeveelheid (oppervlakte - dikte - aantal)	• 0,01 m ² - 0,30 cm - 1 stuk
Totaal volume	< 0,001 m ³
Eenvoudig bereikbaar	Ja
Bevestigingswijze	• Geschroefd
Identificatiemethode	Vaststelling zonder monsternamen

Zorgvuldig beheren

- Zorg voor een veilig beheer. Vermijd het beschadigen van het asbestmateriaal. Controleer de toestand jaarlijks op wijzigingen.

- Eenvoudige handelingen: mag via doe-het-zelf of door werknemer(s) met opleidingsattest eenvoudige handelingen
Stevig materiaal. De schroef kan eenvoudig worden losgedraaid om het te verwijderen.

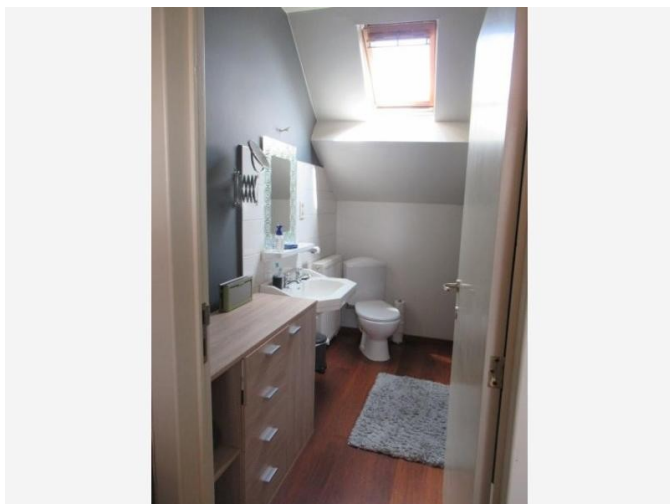
Uitgesloten van inspectie

Bouwjaar: 2005

Constructies gebouwd vanaf 2001 moeten niet onderzocht worden

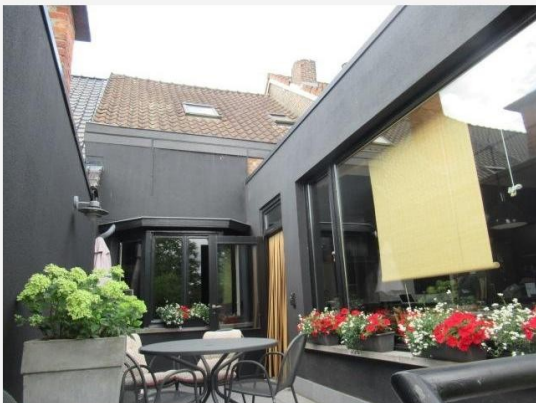
Uitgesloten van inspectie

Bouwjaar: 2016

Constructies gebouwd vanaf 2001 moeten niet onderzocht worden

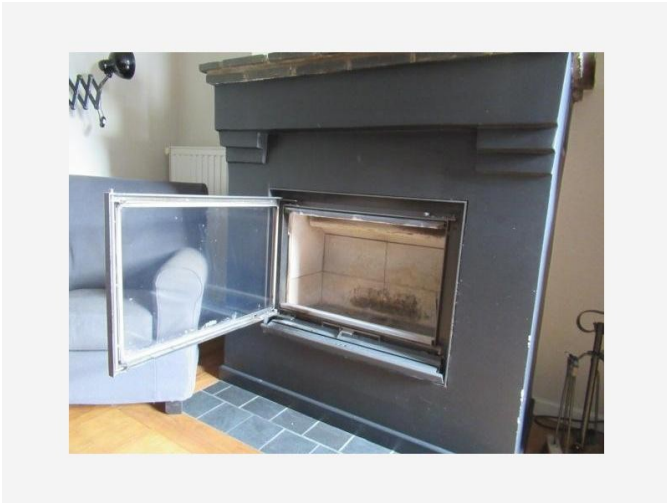
Uitgesloten van inspectie

Bouwjaar: 2016

Constructies gebouwd vanaf 2001 moeten niet onderzocht worden

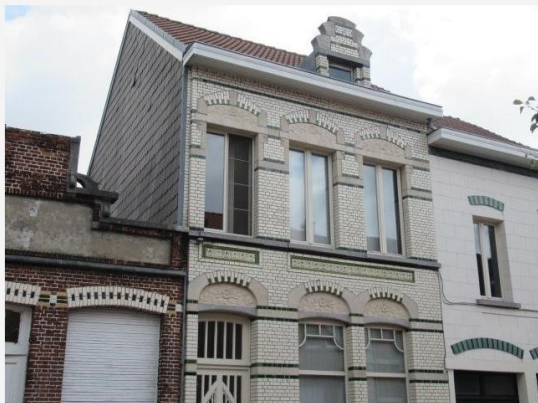
Uitgesloten van inspectie

Bouwjaar: 2001

Constructies gebouwd vanaf 2001 moeten niet onderzocht worden

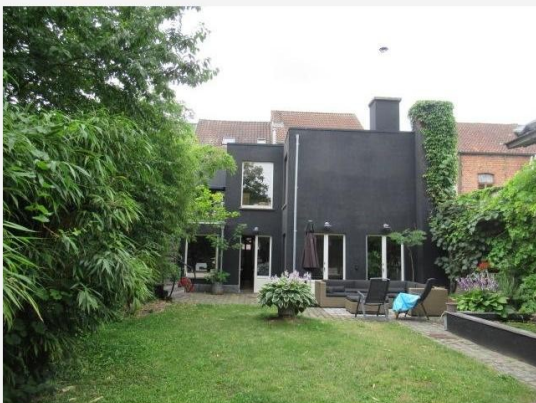
Uitgesloten van inspectie

Bouwjaar: 2011

Constructies gebouwd vanaf 2001 moeten niet onderzocht worden

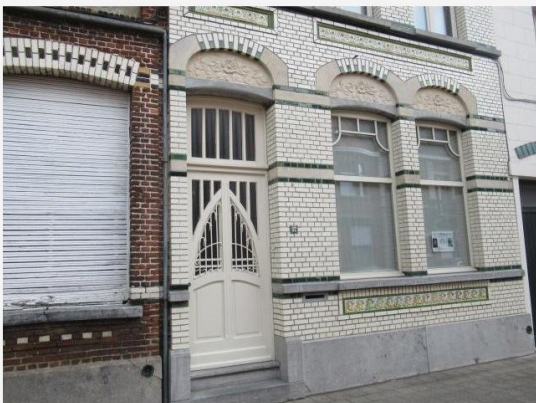
Fiche 7: Fact De Bruyne: nieuwe ramen en deur in voorgevel

Uitgesloten van inspectie

Bouwjaar: 2010

Constructies gebouwd vanaf 2001 moeten niet onderzocht worden

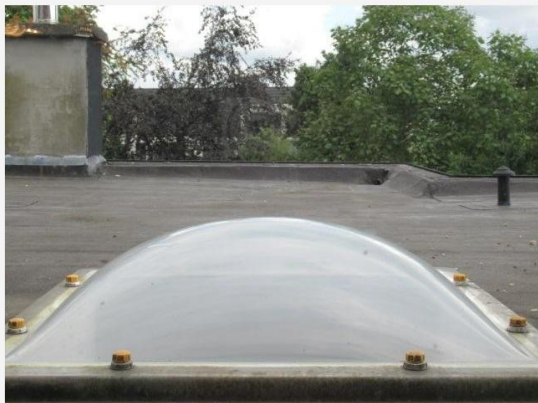
Uitgesloten van inspectie

Bouwjaar: 2011

Constructies gebouwd vanaf 2001 moeten niet onderzocht worden

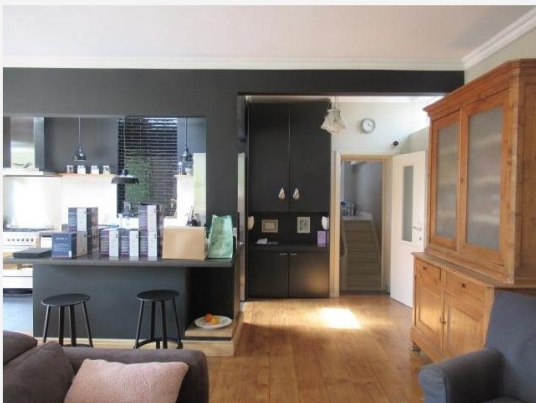
Uitgesloten van inspectie

Bouwjaar: 2018

Constructies gebouwd vanaf 2001 moeten niet onderzocht worden

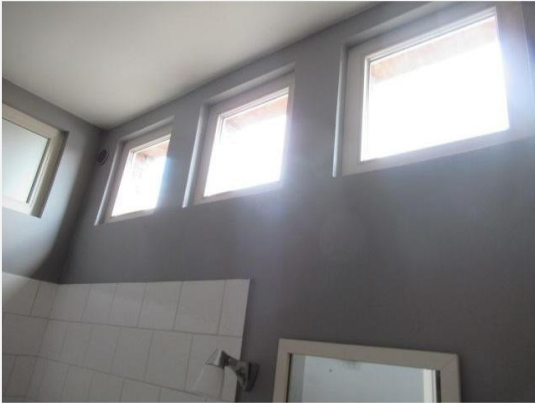
Uitgesloten van inspectie

Bouwjaar: 2002

Constructies gebouwd vanaf 2001 moeten niet onderzocht worden

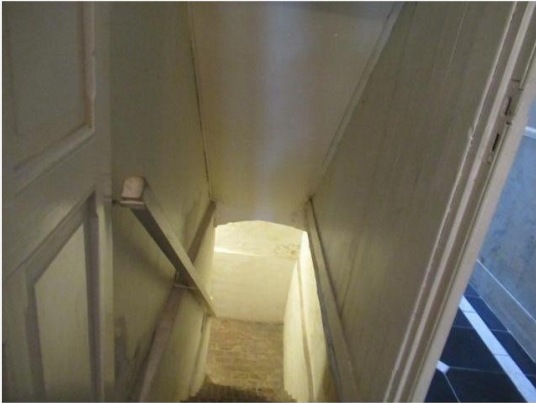
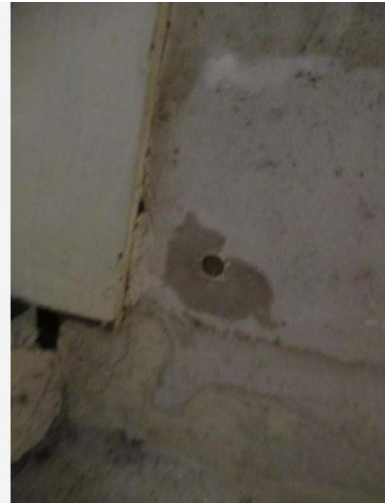
Geen asbest

#	Type	Referentie	Resultaat
11.1	Puntmonster	2304681-001	Geen asbest

Beschrijving	Oud pleisterwerk van de muur naar de kelder
Omgeving	Binnen
Primaire drager	Binnenwand
Bindmiddel van materiaal	Gips - kalk

Gebondenheid op basis van bindmiddel	Niet-hechtgebonden
Hoeveelheid (oppervlakte - dikte - aantal)	• 17,50 m ² - 0,30 cm - 1 stuk
Totaal volume	0,053 m ³
Identificatiemethode	Vaststelling met monstername
Destructieve handeling voor identificatie	Nee
