# Asbestinventarisatetest

Zuidlaan 3, 9240 Zele

Attestnummer : 20230130-000308.000

Uitgegeven op : 30.01.2023

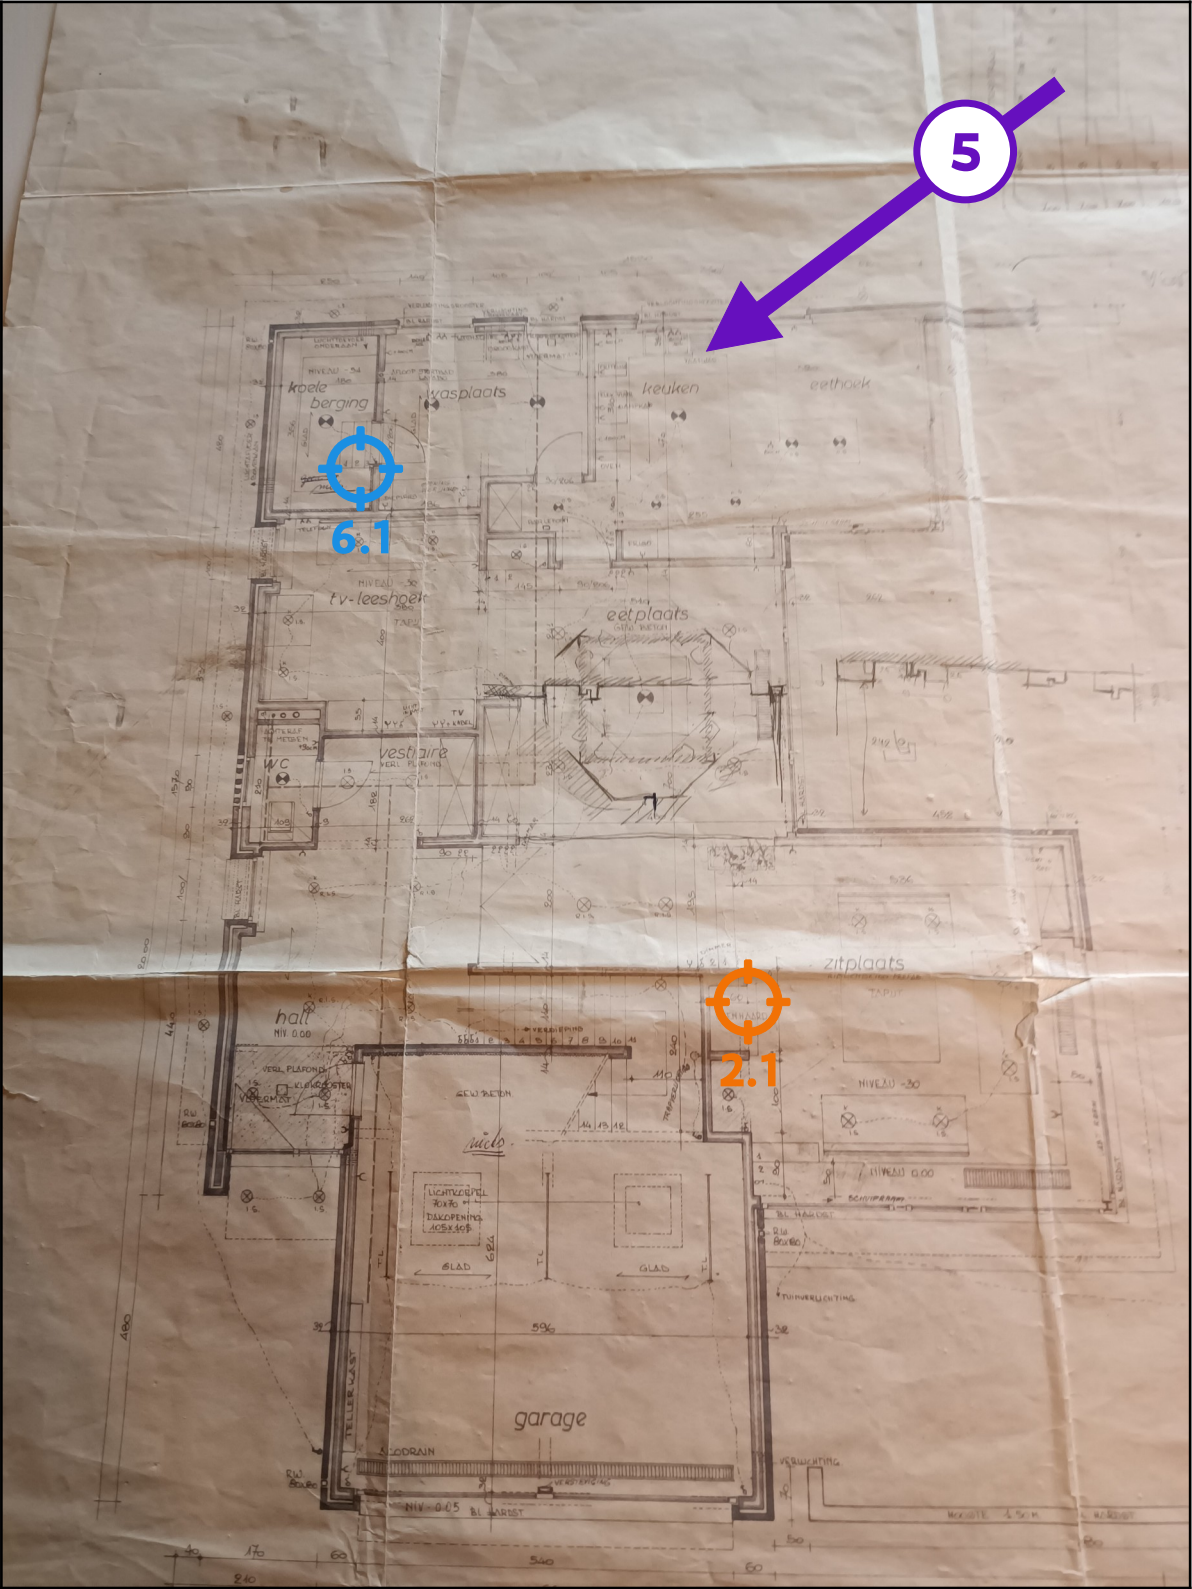
Plan 1.1: IMG\_20230116\_093851

| 2. 02 koord kachel | Asbestmateriaal | <a href="#">Verwijderen</a> |
| 5. eternitpijp verluchting dampkap | Beperking | - |
| 6. 01 pleister | Geen asbest | - |

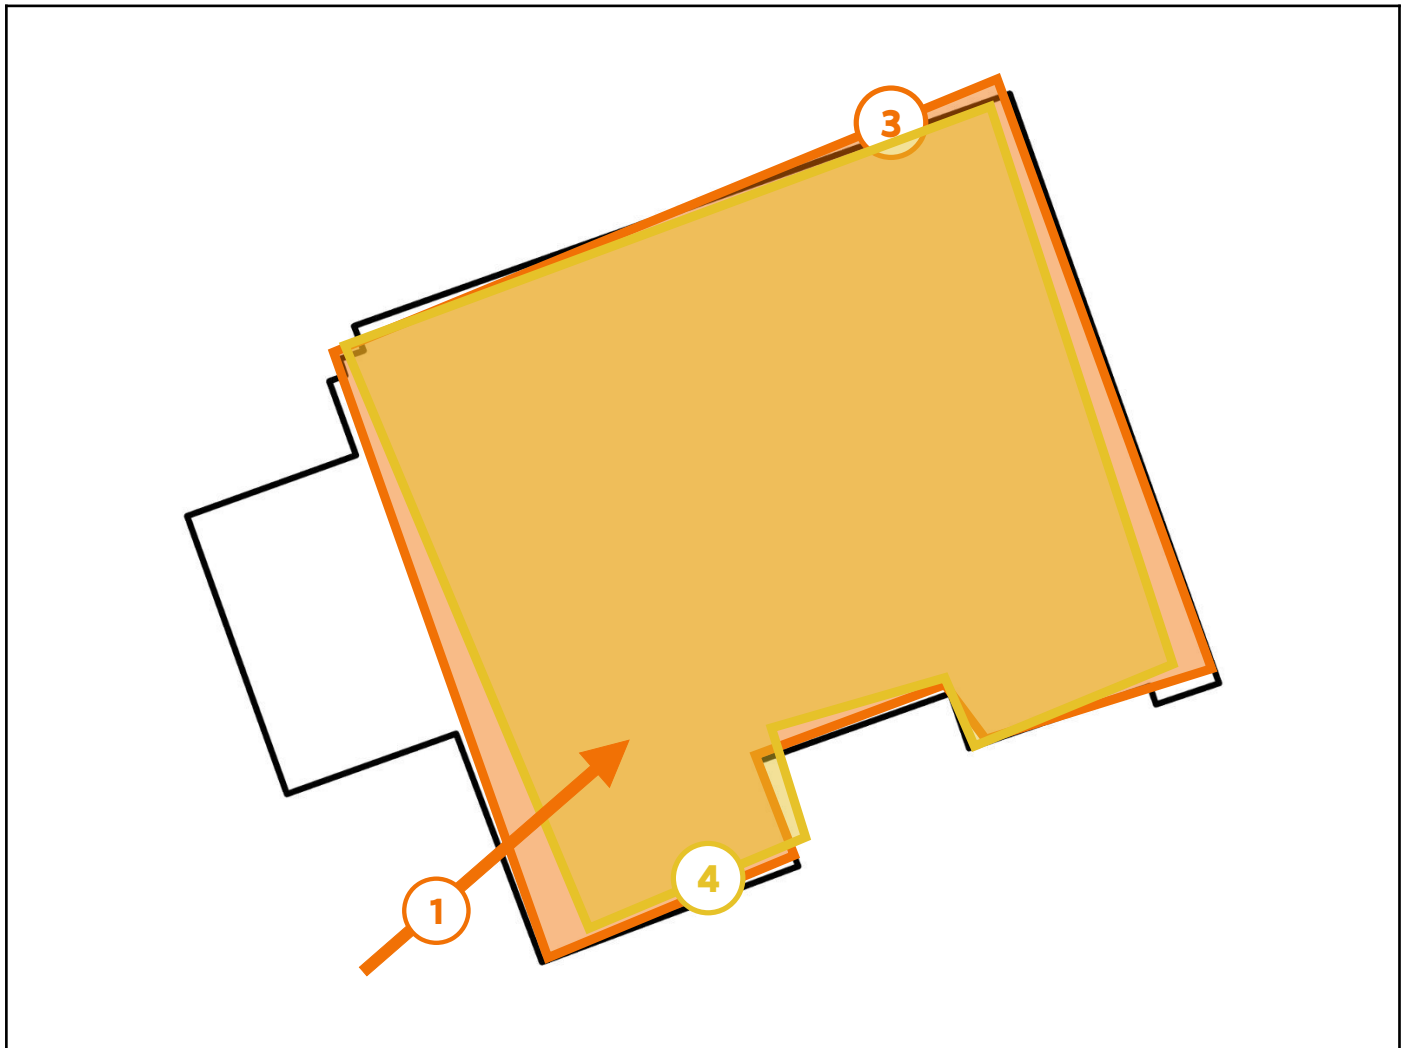
## Plan 1.4: Hoofdgebouw plan

| Beschrijving | Type | Actie |
|---|---|---|
| 1. schouwhoed | Asbestmateriaal | Verwijderen |
| 3. abestcementen leien | Asbestmateriaal | Verwijderen |
| 4. onderdak menuiserit platen | Asbestmateriaal | Zorgvuldig beheren |

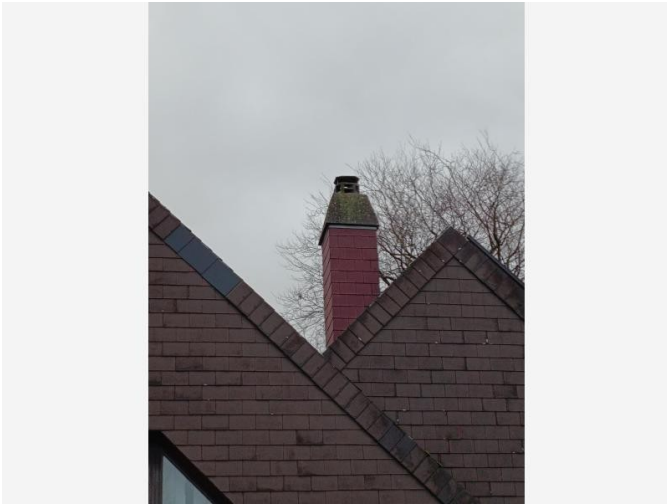
Overzichtsfoto

Detailfoto

| Eindbeoordeling materiaalarisico | Laag materiaalarisico en/of verlaagde kans op vezelvrijgave |

| Asbestsoort (vezeltype) | Crocidoliet aanwezig |
| Toestand van het materiaal | Licht beschadigd, licht verweerd. Intact materiaal type Pical – asbestboard of categorie III 'gebondenheid' |

| Beschrijving | schouwwhoed |

Verwijderen

- Zorg voor een veilig beheer. Vermijd het beschadigen van het asbestmateriaal. Controleer de toestand jaarlijks op wijzigingen.

- Eenvoudige handelingen: mag via doe-het-zelf of door werknemer(s) met opleidingsattest eenvoudige handelingen  
De schouwhoed kunnen voorzichtig losgebeiteld worden , extra bevochtigen om stof te voorkomen + dragen van de nodige beschermingsmiddelen (mondmasker ffp3, handschoenen,tyvec ) verpakken in plastic folie en afvoeren naar het containerpark als hechtgebonden asbestafval.

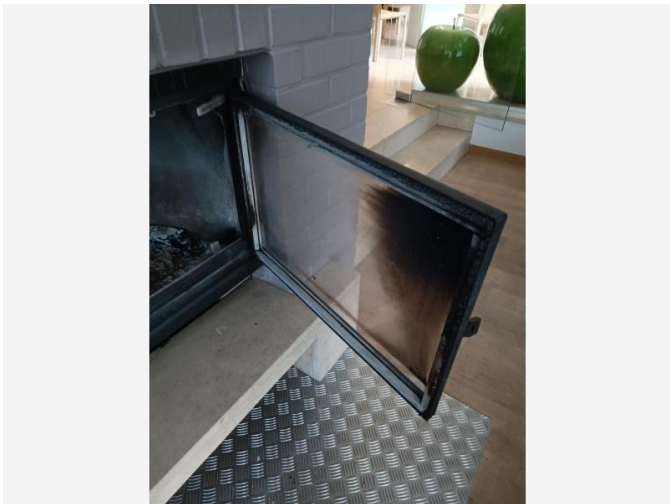
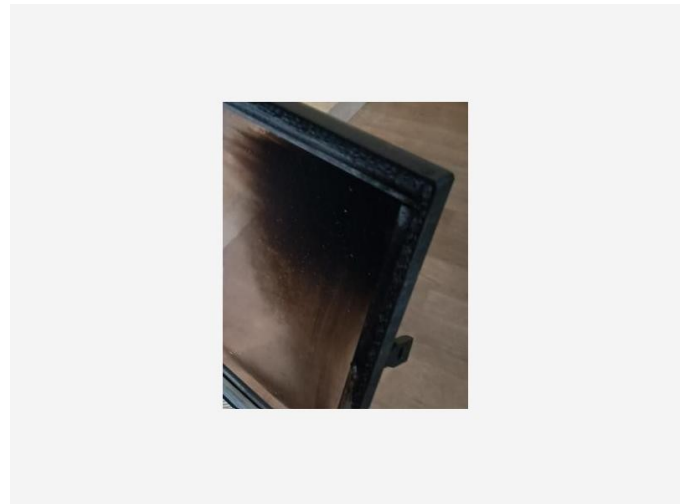
Overzichtsfoto

Detailfoto

| Eindbeoordeling materiaalarisico | Verhoogd materiaalarisico en/of verhoogde kans op vezelvrijgave |

| Asbestsoort (vezeltype) | Alleen chrysotiel |
| Asbestconcentratie | Hoog ( $\geq 50\%$ ) |
| Toestand van het materiaal | Matig beschadigd, matig verweerd |

| Beschrijving | 02 koord kachel |

Verwijderen

- Zorg voor een veilig beheer en verwijder dit asbestmateriaal wanneer het bij werken eenvoudig bereikbaar wordt. Controleer de toestand jaarlijks op wijzigingen.

- Eenvoudige handelingen: mag via doe-het-zelf of door werknemer(s) met opleidingsattest eenvoudige handelingen  
eenvoudige handeling opgeleid personeel 8u basis asbest

Bij het verwijderen van asbestkoord komt relatief stof vrij , deze kan best verwijderd worden met extra fixatiemiddel en puntafzuiging dmv een hepa stofzuiger. Asbestkoord behoort tot losgebonden asbestafval en dient selectief naar een erkend verwerkingsbedrijf afgevoerd te worden. (kan niet aangeboden worden op een containerpark) Alle werknemer(s) moeten wel beschikken over een opleidingsattest eenvoudige handelingen 8u.

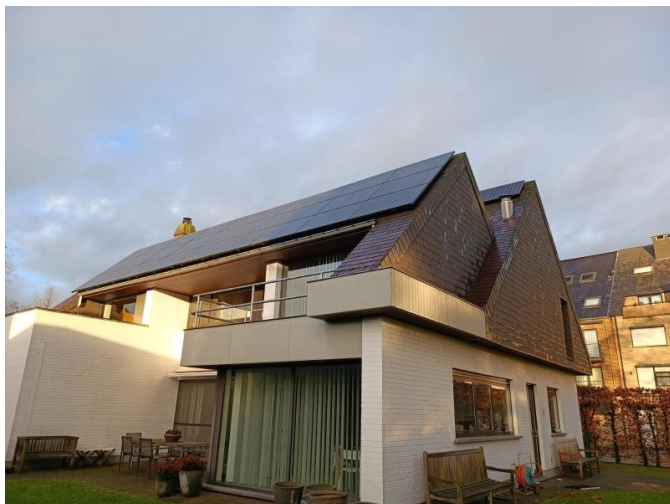
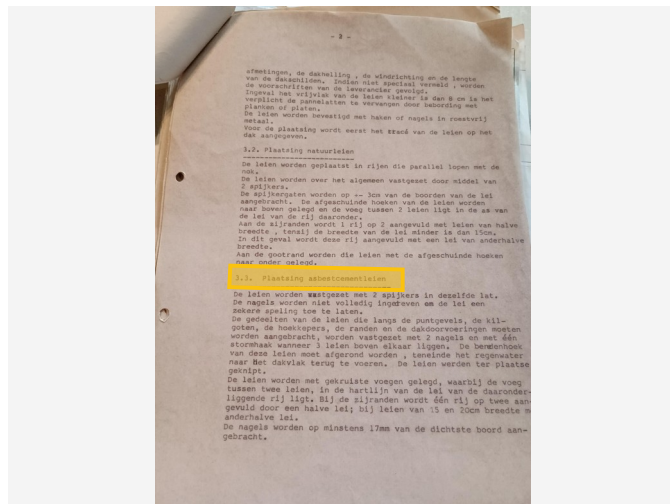
Overzichtsfoto

Detailfoto

| Eindbeoordeling materiaalarisico | Laag materiaalarisico en/of verlaagde kans op vezelvrijgave |

| Toestand van het materiaal | Onbeschadigd, niet verweerd |

| Beschrijving | abestcementen leien |

Verwijderen

- Zorg voor een veilig beheer. Vermijd het beschadigen van het asbestmateriaal. Controleer de toestand jaarlijks op wijzigingen.

- Eenvoudige handelingen: mag via doe-het-zelf of door werknemer(s) met opleidingsattest eenvoudige handelingen dragen van de nodige beschermingsmiddelen (mondmasker ffp3, handschoenen, tyvec )

Indien mogelijk de ondervloer afdekken , golfplaten voorzichtig verwijderen, extra fixeren, niet breken , niet gooien, onmiddellijk verpakken of voorzichtig in container met asbestbag plaatsen

Ondervloer afdekken , golfplaten voorzichtig verwijderen, extra fixeren, niet breken , niet gooien, onmiddellijk verpakken of voorzichtig in container met asbestbag plaatsen. De constructiebalken zullen ook gereinigd worden met vochtige doeken en hepa stofzuiger .

Bij leien geen stortkokers gebruiken.

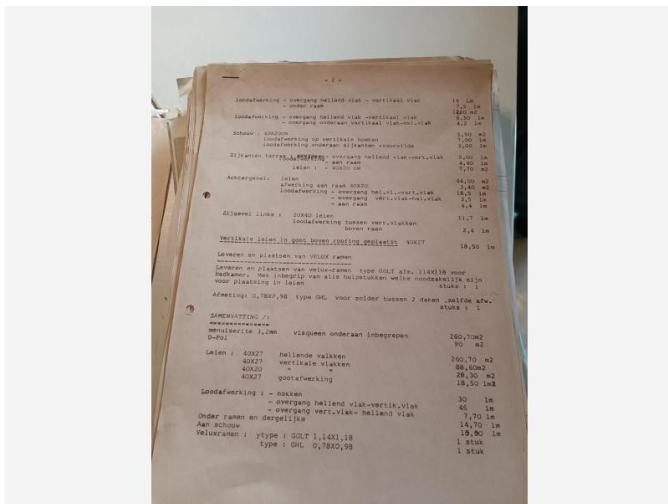
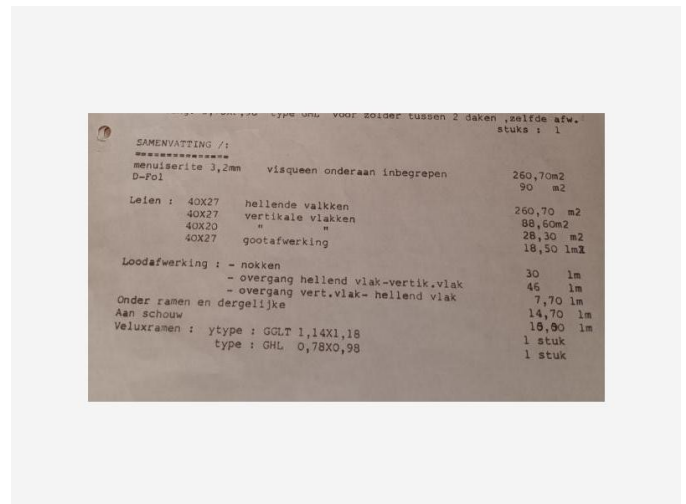
Overzichtsfoto

Detailfoto

| Eindbeoordeling materiaalarisico | Zeer laag materiaalarisico en/of zeer lage kans op vezelvrijgave |

| Toestand van het materiaal | Onbeschadigd, niet verweerd |

| Beschrijving | onderdak menuiserit platen |

Zorgvuldig beheeren

- Zorg voor een veilig beheer. Vermijd het beschadigen van het asbestmateriaal. Controleer de toestand jaarlijks op wijzigingen.

- Eenvoudige handelingen: mag via doe-het-zelf of door werknemer(s) met opleidingsattest eenvoudige handelingen; Eenvoudige handelingen: mag via doe-het-zelf of door werknemer(s) met opleidingsattest eenvoudige handelingen; Dek de zoldervloer af met plastic folie. dragen van de nodige beschermingsmiddelen (mondmasker ffp3, handschoenen, tyvec ) Verwijder de leien. Fixeer het plaatmateriaal, de asbesthoudende platen één voor één en in hun geheel verwijderen. Niet gooien, niet breken. Reinig nadien de draagstructuur met vochtige doeken (+ hepa stofzuiger kan niet gehuurd worden dus voor een particulier niet mogelijk.)

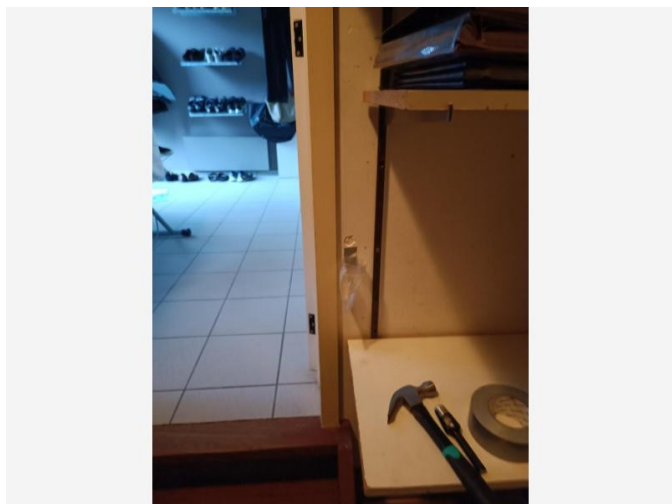
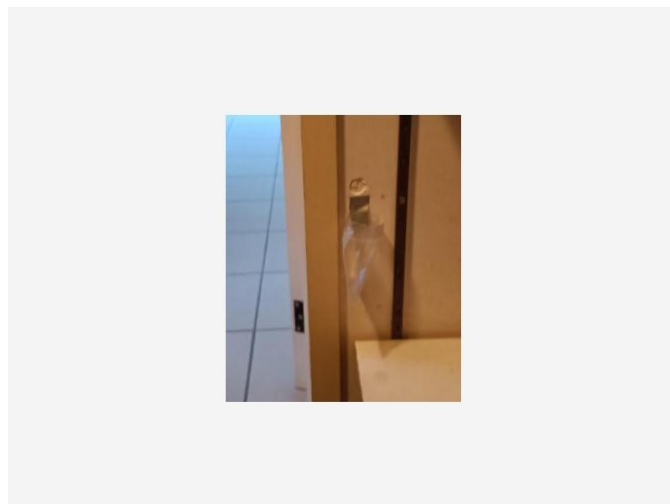
Overzichtsfoto

Detailfoto

Geen asbest

| # | Type | Referentie | Resultaat |
|---|---|---|---|
| 6.1 | Puntmonster | 0587726AK | Geen asbest |

| Beschrijving | 01 pleister |
