Asbestinventarisatetest

Roomstraat 36, 9160 Lokeren

Attestnummer : 20230621-000175.000

Uitgegeven op : 21.06.2023

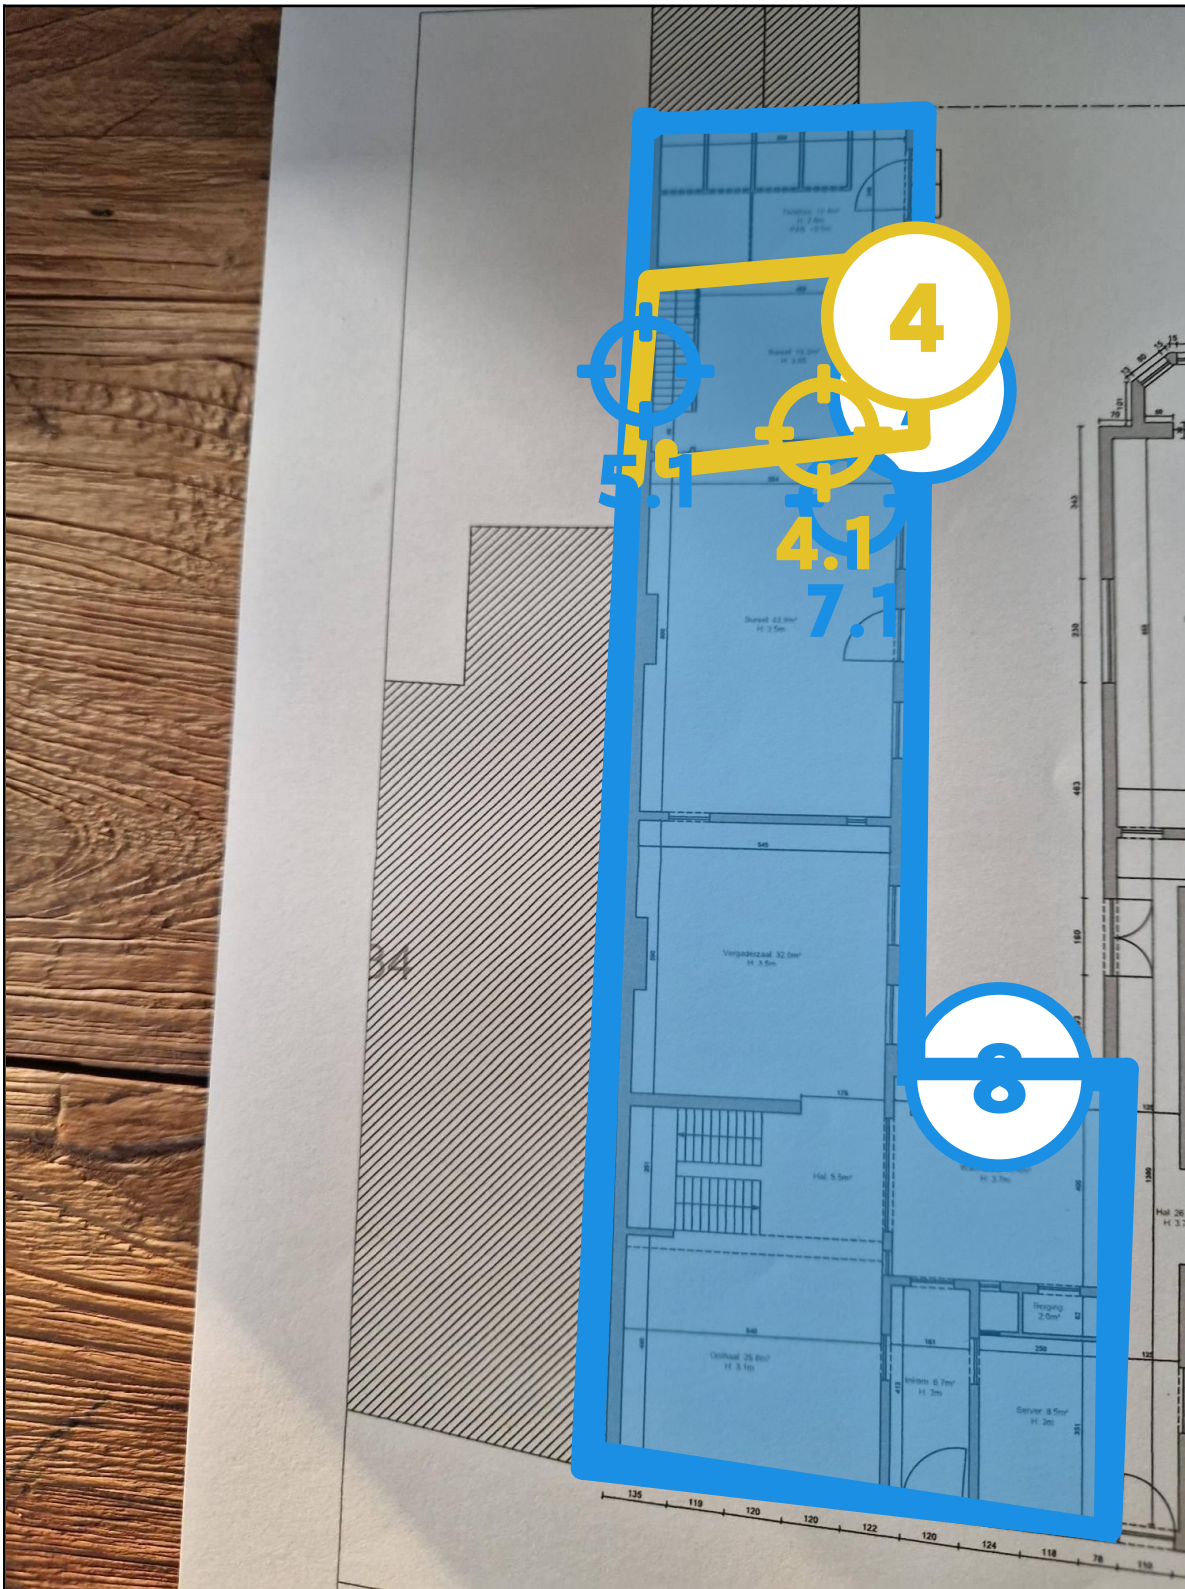
Plan 1.1: Gelijkvloers

4. Wandplaten	Asbestmateriaal	Zorgvuldig beheren
4.1 Code: PS5	Puntmonster	-
5. Vinyl trapbekleding	Geen asbest	-
5.1 Code: PS4	Puntmonster	-
7. Pleisterwerk plafond	Geen asbest	-
7.1 Code: MS2	Mengmonster	-
8. Pleisterwerk muren	Geen asbest	-

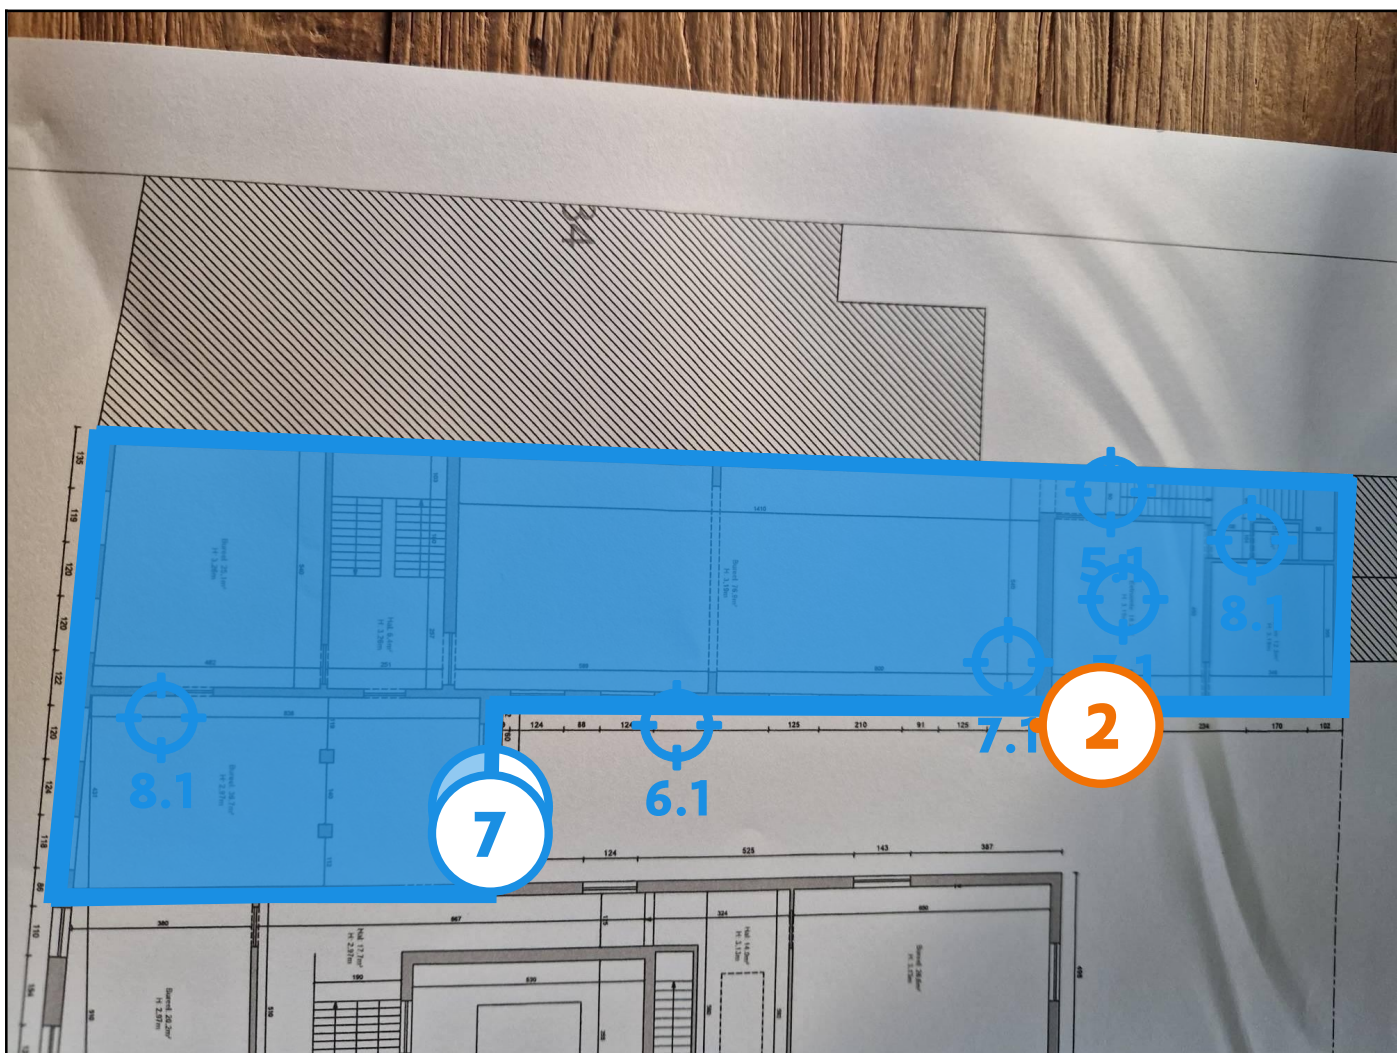
Plan 1.2: Eerste verdieping

Beschrijving	Type	Actie
2. Roofing balkon	Asbestmateriaal	Verwijderen
5. Vinyl trapbekleding	Geen asbest	-
5.1 Code: PS4	Puntmonster	-
6. Crepi buitengevel	Geen asbest	-
6.1 Code: MS3	Mengmonster	-
7. Pleisterwerk plafond	Geen asbest	-
7.1 Code: MS2	Mengmonster	-

8. Pleisterwerk muren	Geen asbest	-
8.1 Code: MS1	Mengmonster	-

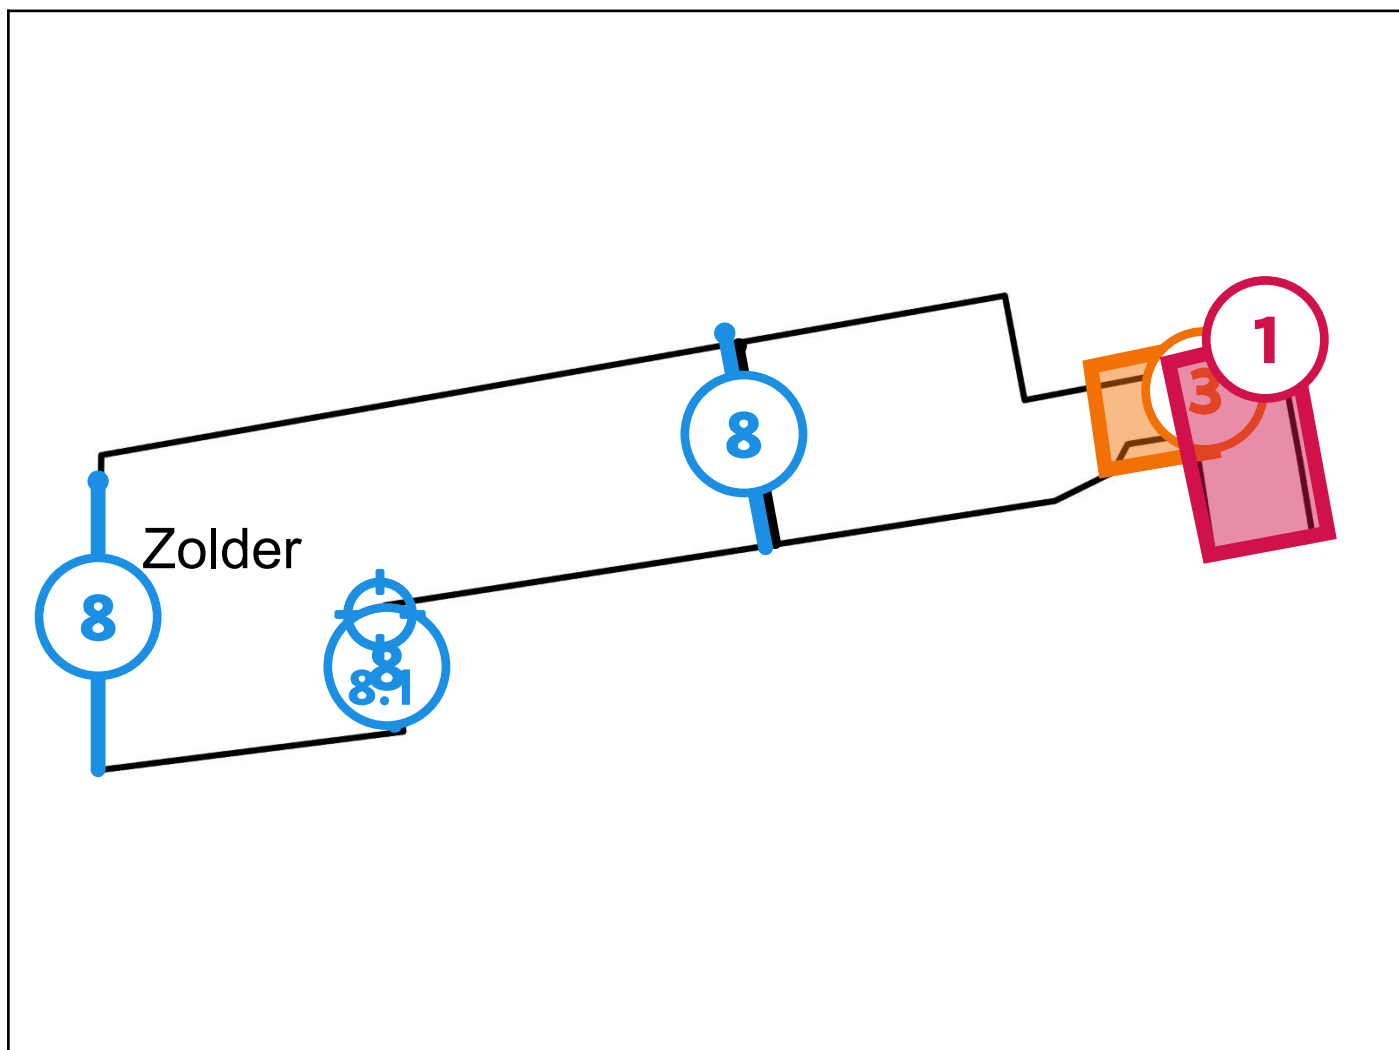
Plan 1.3: zolder

Beschrijving	Type	Actie
1. Golfplaten stal	Asbestmateriaal	Dringend verwijderen
3. Golfplaten afdak	Asbestmateriaal	Verwijderen
8. Pleisterwerk muren	Geen asbest	-
8.1 Code: MS1	Mengmonster	-

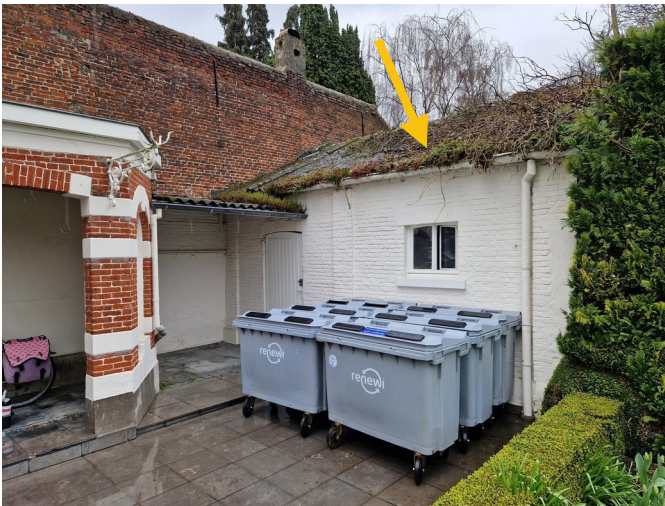
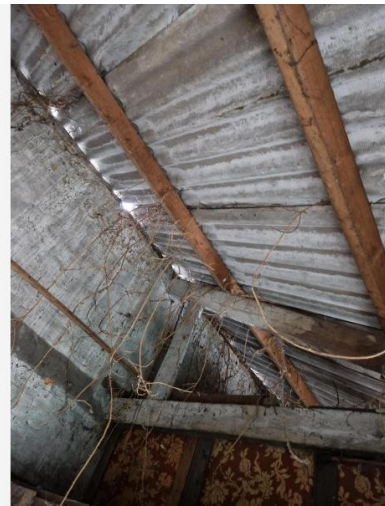
Het asbestmateriaal valt onder de mijlpaal van 2034.

Dringend verwijderen

Eindbeoordeling materiaalrisico	Hoog materiaalrisico en/of hoge kans op vezelvrijgave
---------------------------------	---

Gebondenheid	Categorie 1: hechtgebonden in oorsprong
Asbestsoort (vezeltype)	Crocidoliet aanwezig
Asbestconcentratie	Laag (< 50%)
Afschermingsgraad van het gehele materiaal	Geheel of deels (ook) vrij aan de binnenlucht
Toestand van het materiaal	Matig beschadigd, matig verweerd

Beschrijving	Golfplaten stal
Omgeving	Grenst aan binnen- en buitenlucht
Primaire drager	Schuin dak
Asbestmateriaal	Dak- en gevelbekleding - Golfplaat
Bindmiddel van asbestmateriaal	Cement
Gebondenheid op basis van bindmiddel	Hecht
Hoeveelheid (oppervlakte - aantal)	• 17,00 m ² - 1 stuk

- Zorg voor een veilig beheer. Vermijd het beschadigen van het asbestmateriaal. Controleer de toestand jaarlijks op wijzigingen.
- Zorg voor een veilig beheer en verwijder dit asbestmateriaal wanneer het bij werken eenvoudig bereikbaar wordt. Controleer de toestand jaarlijks op wijzigingen.
- Verwijder dit asbestmateriaal zo snel mogelijk. Volg de toestand goed op.
- Hemelwater dat afspoelt van asbestcement daken of gevels kan asbestdeeltjes bevatten. Gebruik het enkel voor gesloten circuits (bv. spoelen toiletten). Reinig na het vervangen van het dak of de gevel de dakgoten en regenwaterput of -ton om asbesthoudend sediment of slib te verwijderen

- Eenvoudige handelingen: mag via doe-het-zelf of door werknemer(s) met opleidingsattest eenvoudige handelingen
Mag verwijderd worden met de techniek 'eenvoudige handelingen' zonder de voorwaarden te schenden.
- Eenvoudige handelingen: enkel door erkend asbestverwijderaar

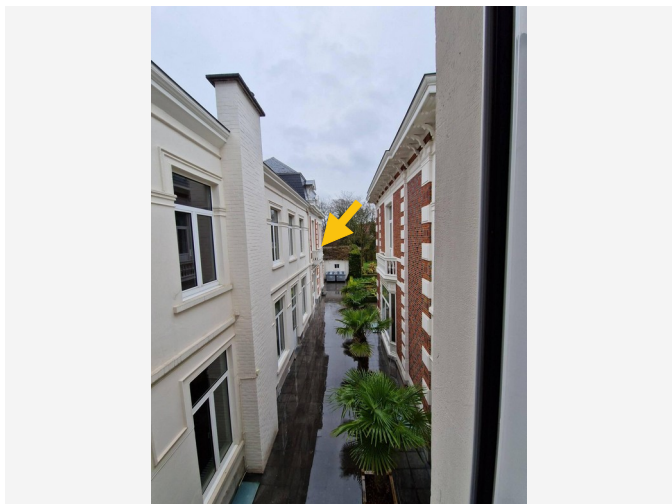
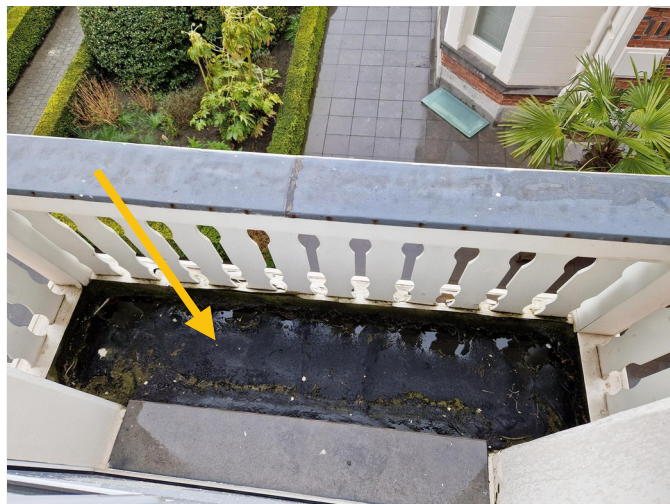
Het asbestmateriaal valt onder de mijlpaal van 2040.

Verwijderen

Eindbeoordeling materiaalrisico	Verhoogd materiaalrisico en/of verhoogde kans op vezelvrijgave
Opmerking	Geen stalen genomen wegens kans op lekkage. Bij werken of verwijdering steeds staalname doen.

Gebondenheid	Categorie 1: hechtgebonden in oorsprong
Asbestsoort (vezeltype)	Crocidoliet aanwezig
Asbestconcentratie	Laag (< 50%)
Afschermingsgraad van het gehele materiaal	Geheel of deels vrij aan de buitenlucht
Toestand van het materiaal	Matig beschadigd, matig verweerd

Beschrijving	Roofing balkon
Omgeving	Buiten
Primaire drager	Plat dak
Asbestmateriaal	Dak- en gevelbekleding - Roofing
Bindmiddel van asbestmateriaal	Bitumen (roofing, teer, asfalt)
Gebondenheid op basis van bindmiddel	Hecht
Hoeveelheid (oppervlakte - aantal)	• 1,50 m ² - 1 stuk

- Zorg voor een veilig beheer. Vermijd het beschadigen van het asbestmateriaal. Controleer de toestand jaarlijks op wijzigingen.
- Zorg voor een veilig beheer en verwijder dit asbestmateriaal wanneer het bij werken eenvoudig bereikbaar wordt. Controleer de toestand jaarlijks op wijzigingen.
- Hemelwater dat afspoelt van asbestcement daken of gevels kan asbestdeeltjes bevatten. Gebruik het enkel voor gesloten circuits (bv. spoelen toiletten). Reinig na het vervangen van het dak of de gevel de dakgoten en regenwaterput of -ton om asbesthoudend sediment of slib te verwijderen

- Eenvoudige handelingen: mag via doe-het-zelf of door werknemer(s) met opleidingsattest eenvoudige handelingen
Mag verwijderd worden met de techniek 'eenvoudige handelingen' zonder de voorwaarden te schenden.
- Eenvoudige handelingen: enkel door erkend asbestverwijderaar
Mag verwijderd worden met de techniek 'eenvoudige handelingen' zonder de voorwaarden te schenden.

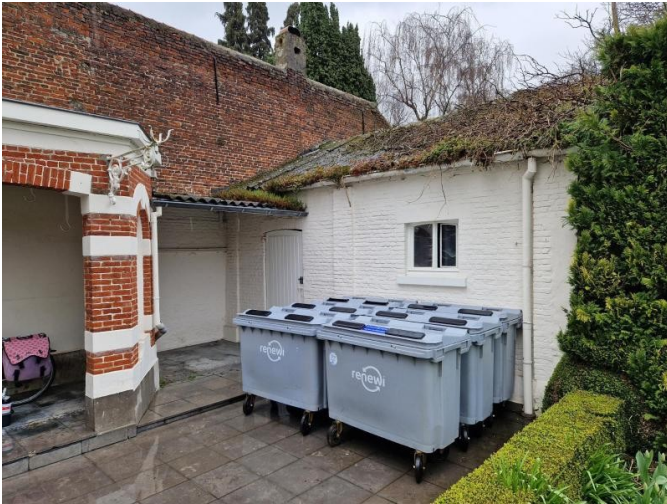
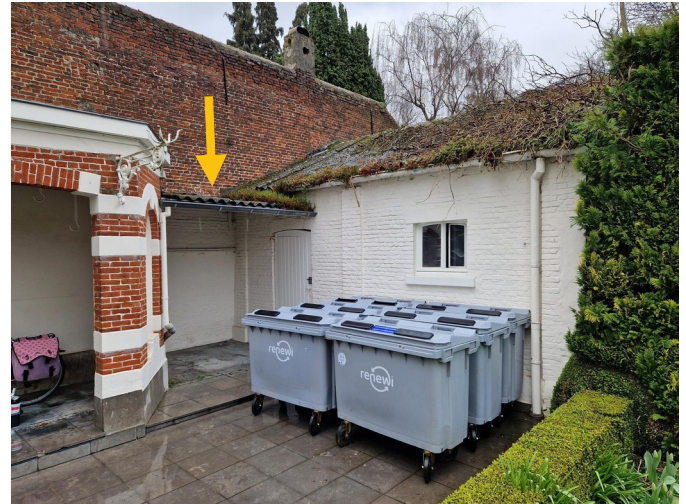
Het asbestmateriaal valt onder de mijlpaal van 2034.

Verwijderen

Eindbeoordeling materiaalrisico	Verhoogd materiaalrisico en/of verhoogde kans op vezelvrijgave
---------------------------------	--

Gebondenheid	Categorie 1: hechtgebonden in oorsprong
Asbestsoort (vezeltype)	Crocidoliet aanwezig
Asbestconcentratie	Laag (< 50%)
Afschermingsgraad van het gehele materiaal	Geheel of deels vrij aan de buitenlucht
Toestand van het materiaal	Matig beschadigd, matig verweerd

Beschrijving	Golfplaten afdak
Omgeving	Buiten
Primaire drager	Schuin dak
Asbestmateriaal	Dak- en gevelbekleding - Golfplaat
Bindmiddel van asbestmateriaal	Cement
Gebondenheid op basis van bindmiddel	Hecht
Hoeveelheid (oppervlakte - aantal)	• 6,00 m ² - 1 stuk
Totale oppervlakte	6,00 m ²
Eenvoudig bereikbaar	Ja

- Zorg voor een veilig beheer. Vermijd het beschadigen van het asbestmateriaal. Controleer de toestand jaarlijks op wijzigingen.
- Verwijder dit asbestmateriaal zo snel mogelijk. Volg de toestand goed op.
- Hemelwater dat afspoelt van asbestcement daken of gevels kan asbestdeeltjes bevatten. Gebruik het enkel voor gesloten circuits (bv. spoelen toiletten). Reinig na het vervangen van het dak of de gevel de dakgoten en regenwaterput of -ton om asbesthoudend sediment of slib te verwijderen

- Eenvoudige handelingen: mag via doe-het-zelf of door werknemer(s) met opleidingsattest eenvoudige handelingen
Mag verwijderd worden met de techniek 'eenvoudige handelingen' zonder de voorwaarden te schenden.
- Eenvoudige handelingen: enkel door erkend asbestverwijderaar
Mag verwijderd worden met de techniek 'eenvoudige handelingen' zonder de voorwaarden te schenden.

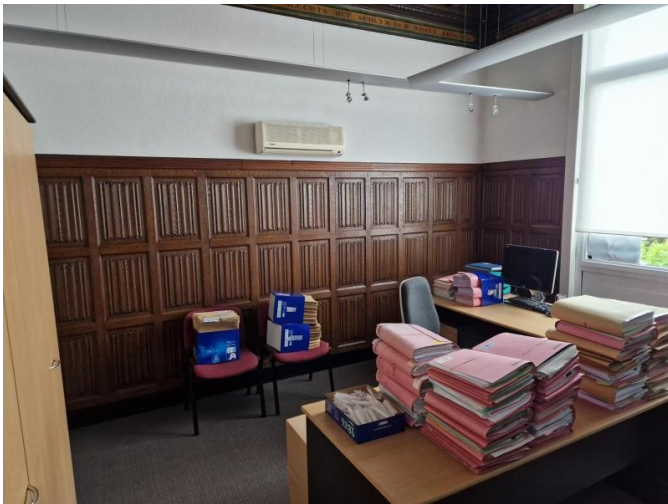
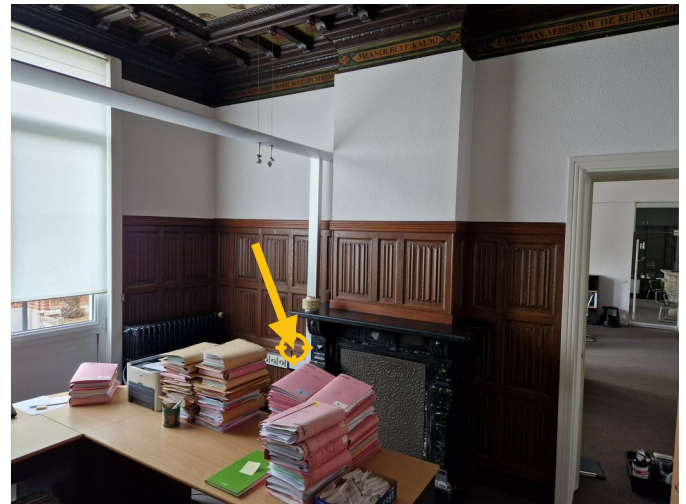
Het asbestmateriaal valt onder de mijlpaal van 2040.

Zorgvuldig beheren

Eindbeoordeling materiaalrisico	Laag materiaalrisico en/of verlaagde kans op vezelvrijgave
---------------------------------	--

Gebondenheid	Categorie 1: hechtgebonden in oorsprong
Asbestsoort (vezeltype)	Crocidoliet aanwezig
Asbestconcentratie	Laag (< 50%)
Afschermingsgraad van het gehele materiaal	Geheel of deels (ook) vrij aan de binnenlucht
Toestand van het materiaal	Onbeschadigd, niet verweerd

#	Type	Referentie	Resultaat
4.1	Puntmonster	PS5	Chrysotiel, Crocidoliet

Beschrijving	Wandplaten
Omgeving	Binnen
Primaire drager	Binnenwand
Asbestmateriaal	Dak- en gevelbekleding - Plaat
Bindmiddel van asbestmateriaal	Cement
Gebondenheid op basis van bindmiddel	Hecht
Hoeveelheid (oppervlakte - dikte - aantal)	• 32,00 m ² - 1,00 cm - 1 stuk
Totaal volume	0,32 m ³

- Zorg voor een veilig beheer. Vermijd het beschadigen van het asbestmateriaal. Controleer de toestand jaarlijks op wijzigingen.

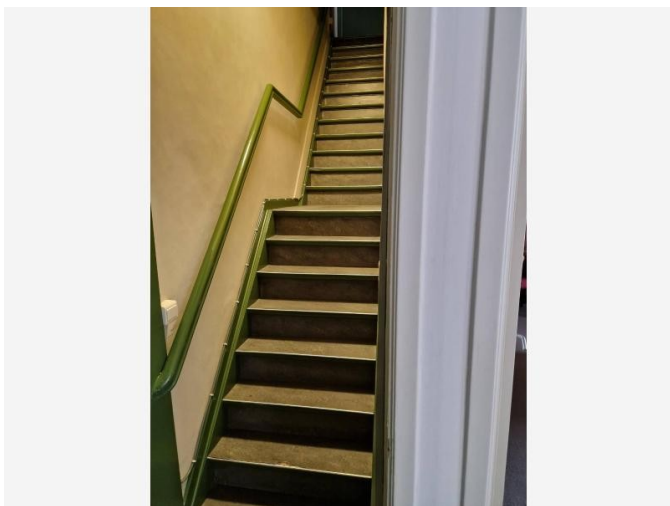
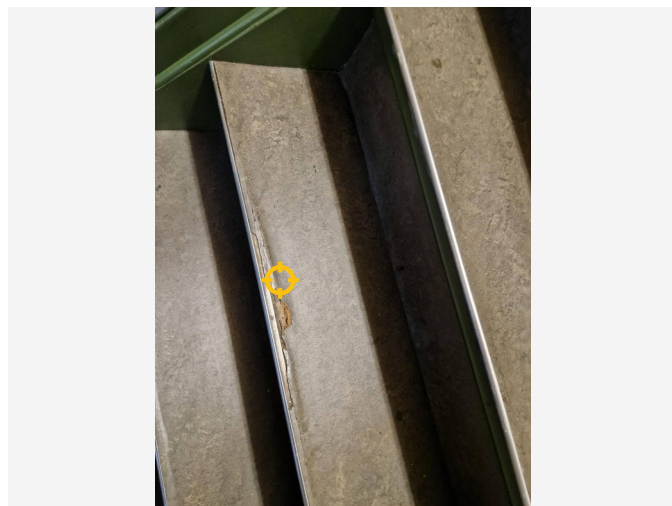
Fiche 5: Vinyl trapbekleding

Geen asbest

#	Type	Referentie	Resultaat
5.1	Puntmonster	PS4	Geen asbest

Beschrijving	Vinyl trapbekleding
Omgeving	Binnen
Primaire drager	Vloer

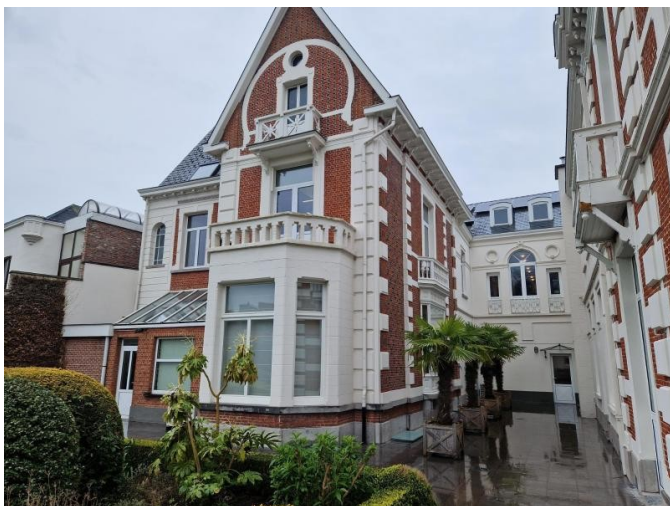
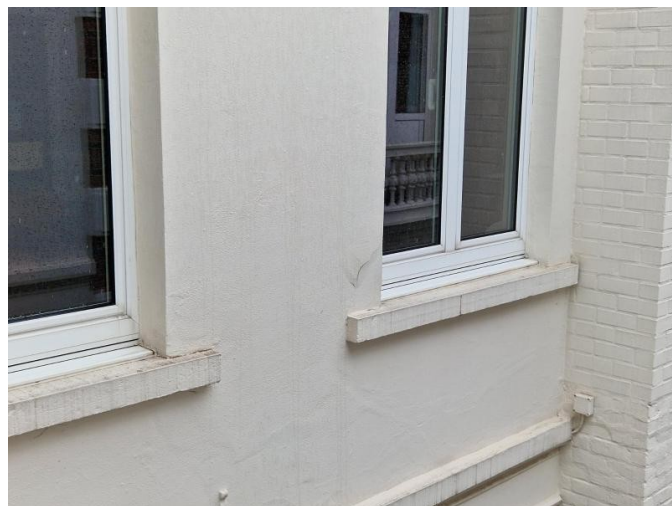
Fiche 6: Crepi buitengevel

Geen asbest

#	Type	Referentie	Resultaat
6.1	Mengmonster	MS3	Geen asbest

Beschrijving	Crepi buitengevel
Omgeving	Buiten
Primaire drager	Wand buitenschil
Bindmiddel van materiaal	Cement

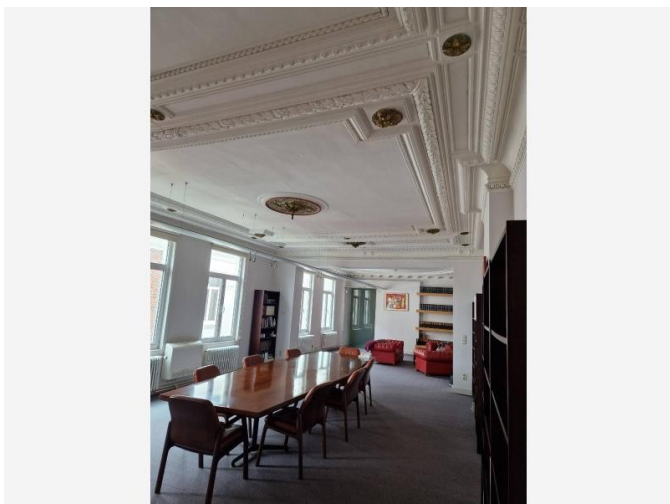
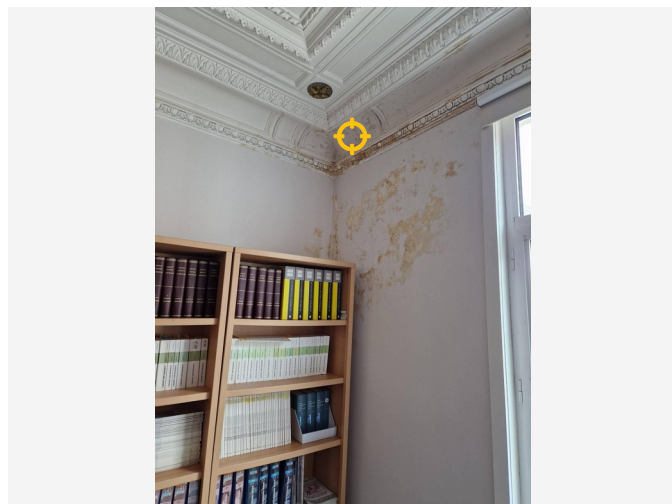
Geen asbest

#	Type	Referentie	Resultaat
7.1	Mengmonster	MS2	Geen asbest

Beschrijving	Pleisterwerk plafond
Omgeving	Binnen
Primaire drager	Plafond

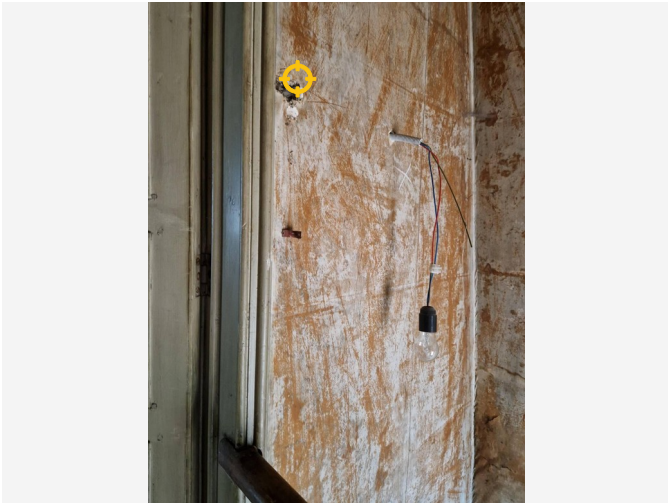
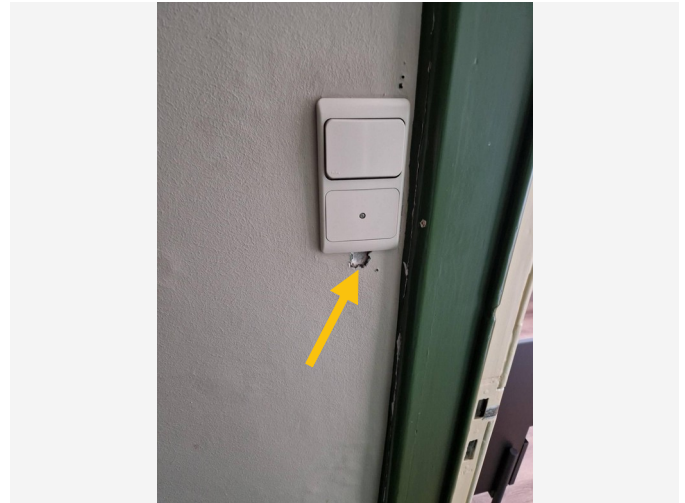
Fiche 8: Pleisterwerk muren

Geen asbest

#	Type	Referentie	Resultaat
8.1	Mengmonster	MS1	Geen asbest

Beschrijving	Pleisterwerk muren
Omgeving	Binnen
Primaire drager	Binnenwand
