# Asbestinventarisatetest

Roomstraat 38, 9160 Lokeren

Attestnummer : 20230621-000180.000

Uitgegeven op : 21.06.2023

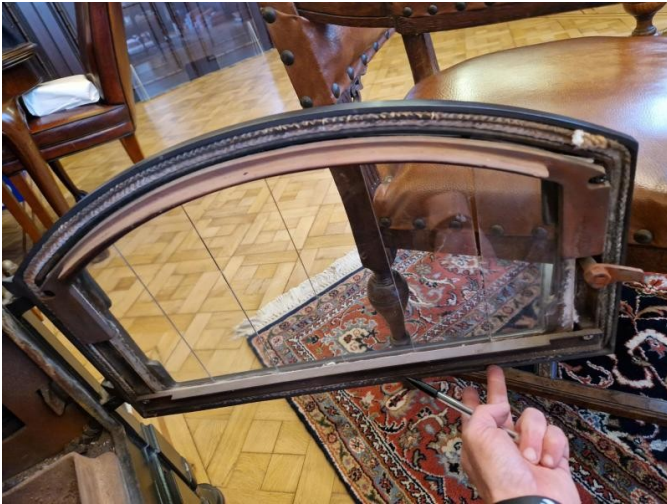
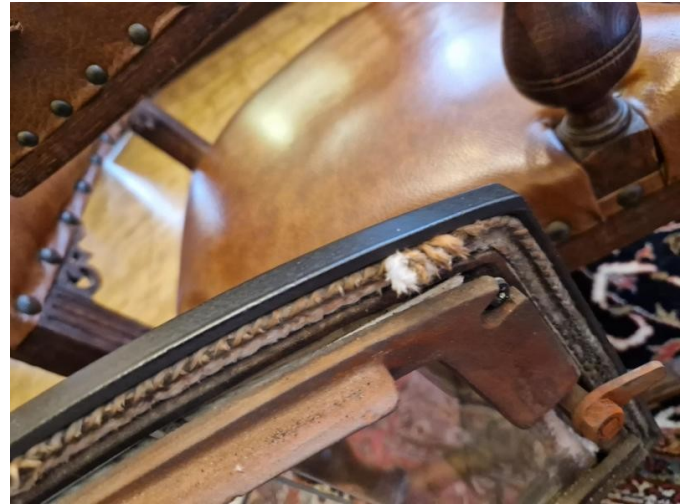
**Dringend verwijderen**

| Eindbeoordeling materiaalrisico | Hoog materiaalrisico en/of hoge kans op vezelvrijgave |

| Gebondenheid | Categorie 3: niet-hechtgebonden met weinig of geen matrix |
| Asbestsoort (vezeltype) | Crocidoliet aanwezig |
| Asbestconcentratie | Hoog ( $\geq 50\%$ ) |
| Afschermingsgraad van het gehele materiaal | Geheel of deels (ook) vrij aan binnenluchtstromen |
| Toestand van het materiaal | Matig beschadigd, matig verweerd |

| Beschrijving | Asbestkoord kachel |

- Zorg voor een veilig beheer. Vermijd het beschadigen van het asbestmateriaal. Controleer de toestand jaarlijks op wijzigingen.
- Zorg voor een veilig beheer en verwijder dit asbestmateriaal wanneer het bij werken eenvoudig bereikbaar wordt. Controleer de toestand jaarlijks op wijzigingen.
- Verwijder dit asbestmateriaal zo snel mogelijk. Volg de toestand goed op.

- Eenvoudige handelingen: mag via doe-het-zelf of door werknemer(s) met opleidingsattest eenvoudige handelingen  
Mag verwijderd worden met de techniek 'eenvoudige handelingen' zonder de voorwaarden te schenden.
- Eenvoudige handelingen: enkel door erkend asbestverwijderaar  
Mag verwijderd worden met de techniek 'eenvoudige handelingen' zonder de voorwaarden te schenden.

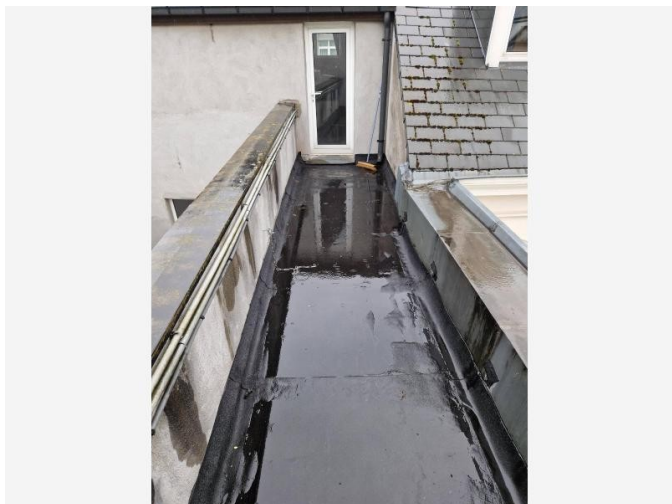
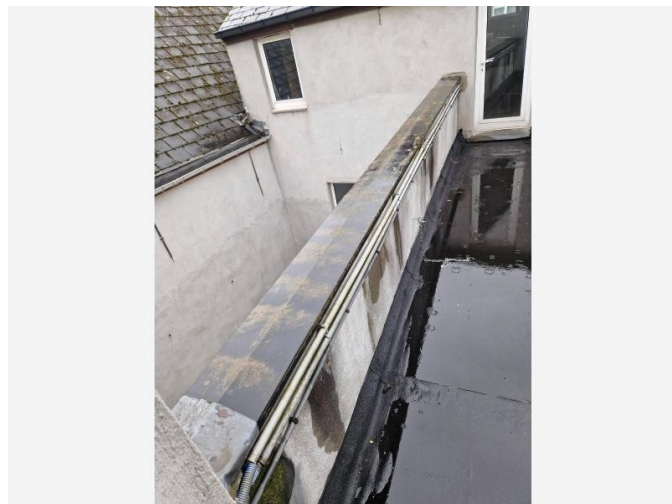
Verwijderen

Geen stalen genomen wegens kans op lekkage. Steeds staal nemen bij werken. ( asbestverdacht)

| Eindbeoordeling materiaalrisico | Verhoogd materiaalrisico en/of verhoogde kans op vezelvrijgave |

| Asbestsoort (vezeltype) | Crocidoliet aanwezig |
| Toestand van het materiaal | Matig beschadigd, matig verweerd |

| Beschrijving | Roofing plat dak |

- Zorg voor een veilig beheer. Vermijd het beschadigen van het asbestmateriaal. Controleer de toestand jaarlijks op wijzigingen.
- Zorg voor een veilig beheer en verwijder dit asbestmateriaal wanneer het bij werken eenvoudig bereikbaar wordt. Controleer de toestand jaarlijks op wijzigingen.

- Eenvoudige handelingen: enkel door erkend asbestverwijderaar  
De verwijderaar doet testen om na te gaan of dit kan verwijderd worden met de techniek "eenvoudige handeling" zonder de voorwaarden te schenden.

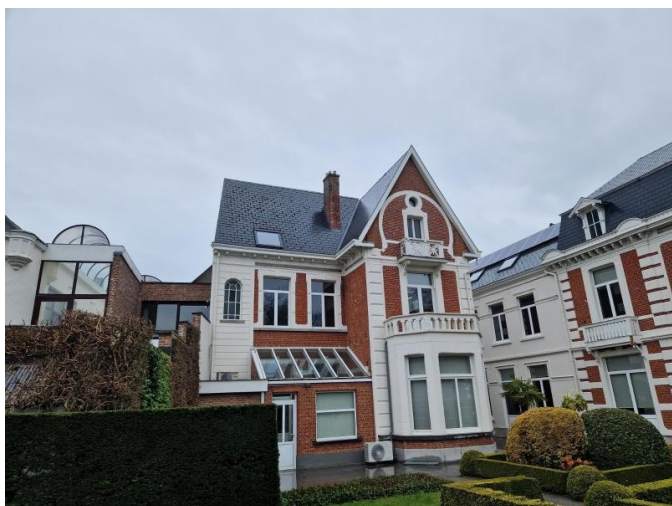
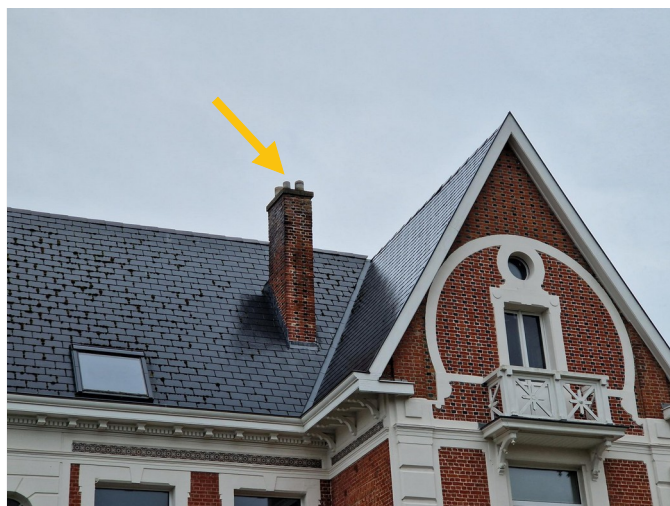
Verwijderen

| Eindbeoordeling materiaalrisico | Verhoogd materiaalrisico en/of verhoogde kans op vezelvrijgave |

| Asbestsoort (vezeltype) | Crocidoliet aanwezig |
| Toestand van het materiaal | Matig beschadigd, matig verweerd |

| Beschrijving | Schouwhoedjes |

- Zorg voor een veilig beheer. Vermijd het beschadigen van het asbestmateriaal. Controleer de toestand jaarlijks op wijzigingen.
- Zorg voor een veilig beheer en verwijder dit asbestmateriaal wanneer het bij werken eenvoudig bereikbaar wordt. Controleer de toestand jaarlijks op wijzigingen.

- Eenvoudige handelingen: mag via doe-het-zelf of door werknemer(s) met opleidingsattest eenvoudige handelingen  
De verwijdereraar doet testen om na te gaan of dit kan verwijderd worden met de techniek “ eenvoudige handeling” zonder de voorwaarden te schenden.
- Eenvoudige handelingen: enkel door erkend asbestverwijderaar  
De verwijdereraar doet testen om na te gaan of dit kan verwijderd worden met de techniek “ eenvoudige handeling” zonder de voorwaarden te schenden.

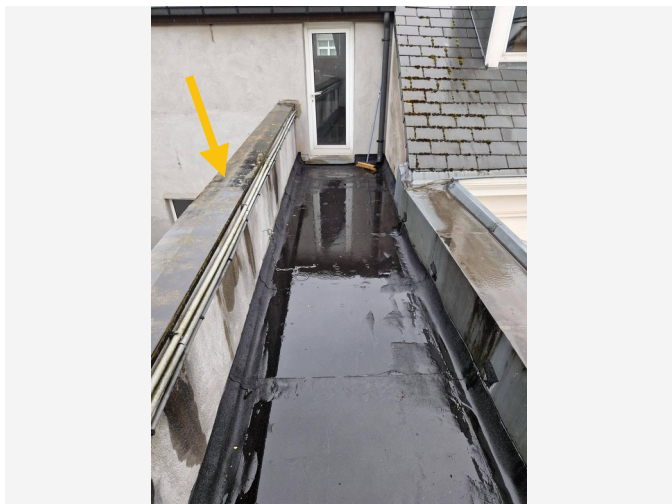
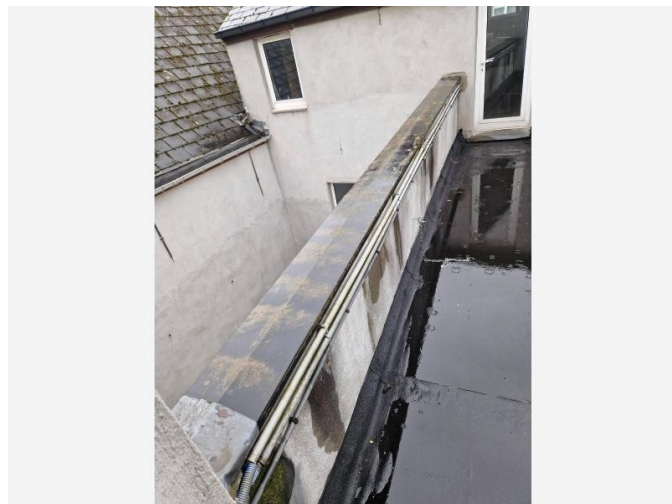
Zorgvuldig beheren

| Eindbeoordeling materiaalrisico | Laag materiaalrisico en/of verlaagde kans op vezelvrijgave |

| Asbestsoort (vezeltype) | Crocidoliet aanwezig |
| Toestand van het materiaal | Licht beschadigd, licht verweerd. Intact materiaal type Pical – asbestboard of categorie III 'gebondenheid' |

| Beschrijving | muurkap op borstwering plat dak |

- Zorg voor een veilig beheer. Vermijd het beschadigen van het asbestmateriaal. Controleer de toestand jaarlijks op wijzigingen.
- Zorg voor een veilig beheer en verwijder dit asbestmateriaal wanneer het bij werken eenvoudig bereikbaar wordt. Controleer de toestand jaarlijks op wijzigingen.
- Verwijder dit asbestmateriaal zo snel mogelijk. Volg de toestand goed op.

- Eenvoudige handelingen: mag via doe-het-zelf of door werknemer(s) met opleidingsattest eenvoudige handelingen  
Mag verwijderd worden met de techniek 'eenvoudige handelingen' zonder de voorwaarden te schenden.
- Eenvoudige handelingen: enkel door erkend asbestverwijderaar  
Mag verwijderd worden met de techniek 'eenvoudige handelingen' zonder de voorwaarden te schenden.

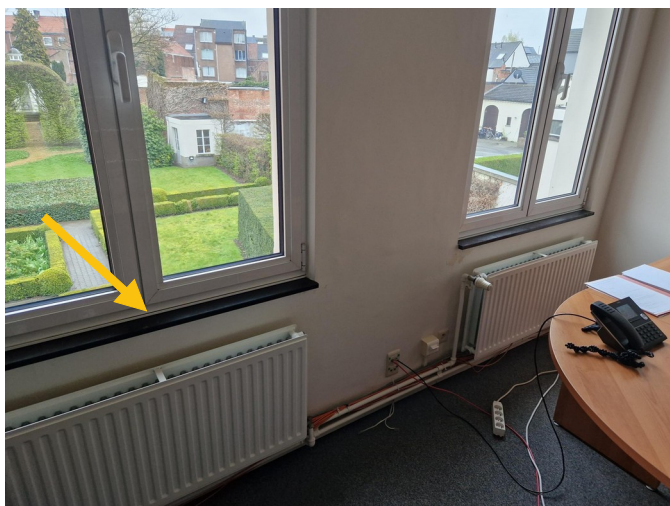
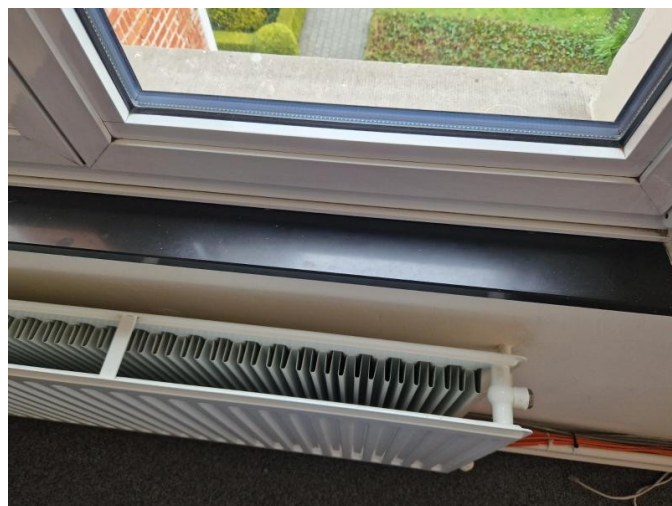
Zorgvuldig beheren

| Eindbeoordeling materiaalisico | Laag materiaalisico en/of verlaagde kans op vezelvrijgave |

| Asbestsoort (vezeltype) | Crocidoliet aanwezig |
| Toestand van het materiaal | Onbeschadigd, niet verweerd |

| Beschrijving | raamtablet |

- Zorg voor een veilig beheer. Vermijd het beschadigen van het asbestmateriaal. Controleer de toestand jaarlijks op wijzigingen.
- Zorg voor een veilig beheer en verwijder dit asbestmateriaal wanneer het bij werken eenvoudig bereikbaar wordt. Controleer de toestand jaarlijks op wijzigingen.

- Eenvoudige handelingen: mag via doe-het-zelf of door werknemer(s) met opleidingsattest eenvoudige handelingen  
Mag verwijderd worden met de techniek 'eenvoudige handelingen' zonder de voorwaarden te schenden.
- Eenvoudige handelingen: enkel door erkend asbestverwijderaar  
Mag verwijderd worden met de techniek 'eenvoudige handelingen' zonder de voorwaarden te schenden.

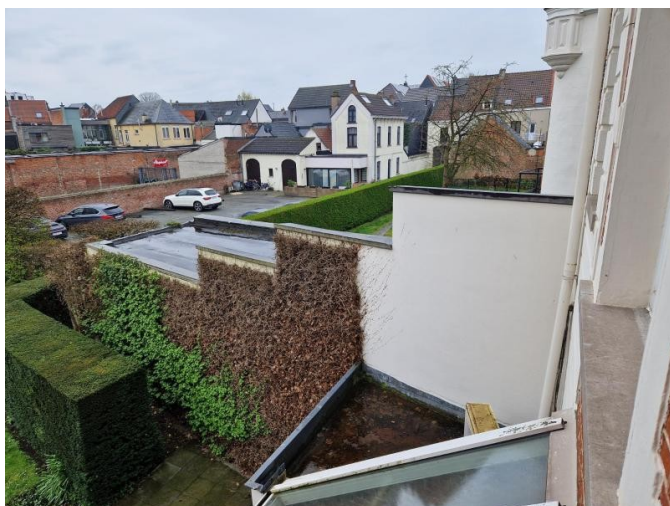
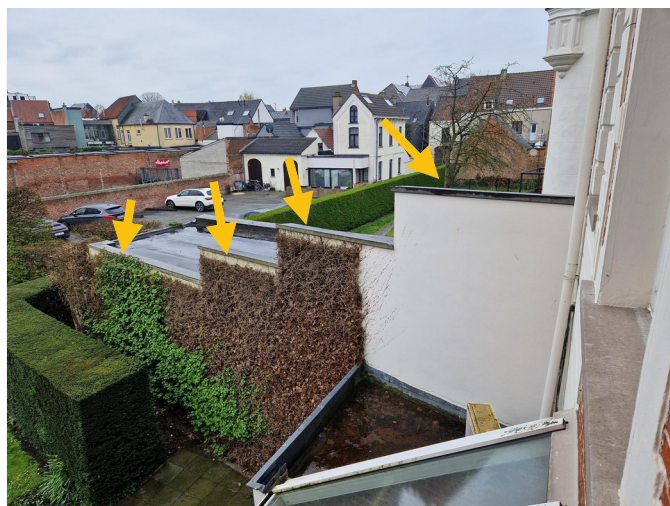
Zorgvuldig beheren

| Eindbeoordeling materiaalrisico | Laag materiaalrisico en/of verlaagde kans op vezelvrijgave |

| Asbestsoort (vezeltype) | Crocidoliet aanwezig |
| Toestand van het materiaal | Onbeschadigd, niet verweerd |

| Beschrijving | dekstenen gemeenschappelijke muur |

- Zorg voor een veilig beheer. Vermijd het beschadigen van het asbestmateriaal. Controleer de toestand jaarlijks op wijzigingen.
- Zorg voor een veilig beheer en verwijder dit asbestmateriaal wanneer het bij werken eenvoudig bereikbaar wordt. Controleer de toestand jaarlijks op wijzigingen.
- Hemelwater dat afspoelt van asbestcement daken of gevels kan asbestdeeltjes bevatten. Gebruik het enkel voor gesloten circuits (bv. spoelen toiletten). Reinig na het vervangen van het dak of de gevel de dakgoten en regenwaterput of -ton om asbesthoudend sediment of slib te verwijderen

- Eenvoudige handelingen: mag via doe-het-zelf of door werknemer(s) met opleidingsattest eenvoudige handelingen  
Mag verwijderd worden met de techniek 'eenvoudige handelingen' zonder de voorwaarden te schenden.
- Eenvoudige handelingen: enkel door erkend asbestverwijderaar  
Mag verwijderd worden met de techniek 'eenvoudige handelingen' zonder de voorwaarden te schenden.

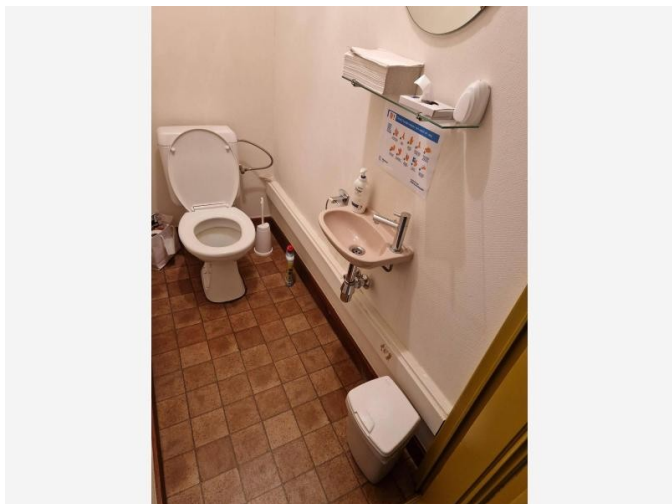
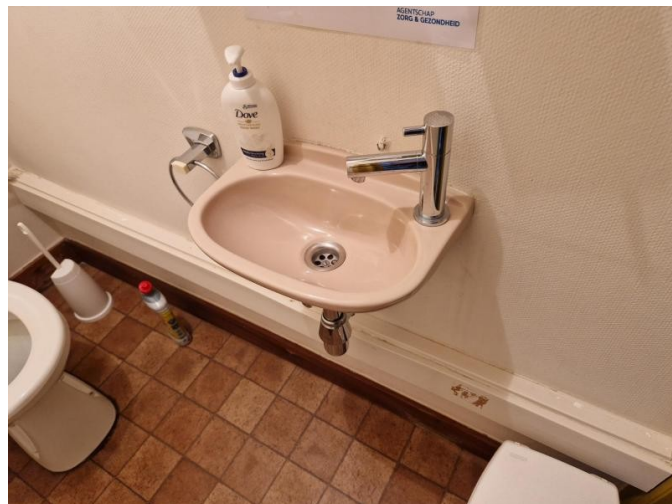
Zorgvuldig beheren

| Eindbeoordeling materiaalisico | Laag materiaalisico en/of verlaagde kans op vezelvrijgave |

| Asbestsoort (vezeltype) | Crocidoliet aanwezig |
| Toestand van het materiaal | Onbeschadigd, niet verweerd |

| Beschrijving | Handwasser toilet |

- Zorg voor een veilig beheer. Vermijd het beschadigen van het asbestmateriaal. Controleer de toestand jaarlijks op wijzigingen.
- Zorg voor een veilig beheer en verwijder dit asbestmateriaal wanneer het bij werken eenvoudig bereikbaar wordt. Controleer de toestand jaarlijks op wijzigingen.

- Eenvoudige handelingen: mag via doe-het-zelf of door werknemer(s) met opleidingsattest eenvoudige handelingen  
Mag verwijderd worden met de techniek 'eenvoudige handelingen' zonder de voorwaarden te schenden.
- Eenvoudige handelingen: enkel door erkend asbestverwijderaar  
Mag verwijderd worden met de techniek 'eenvoudige handelingen' zonder de voorwaarden te schenden.

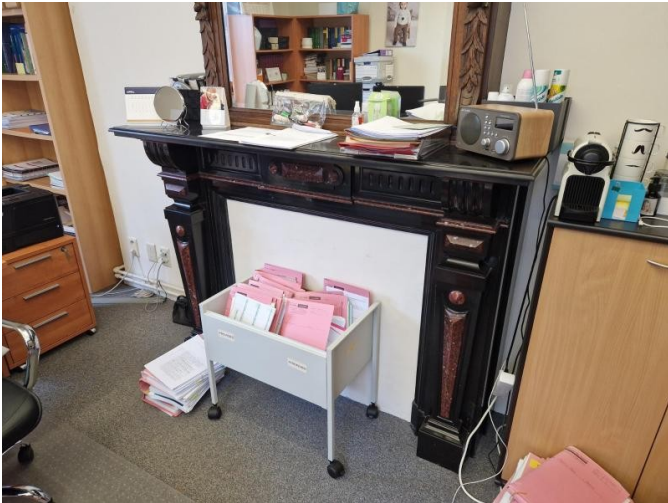
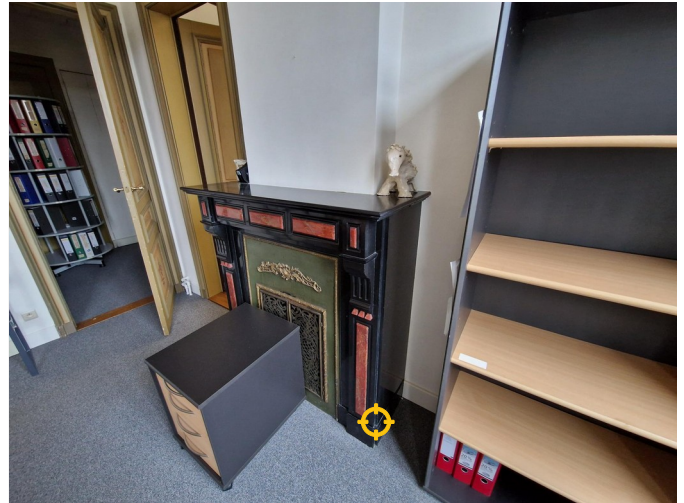
## Fiche 9: Schouwmantel

Geen asbest

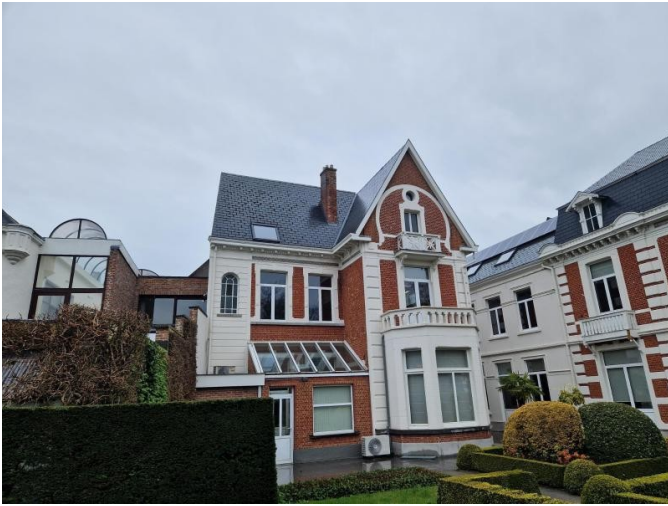
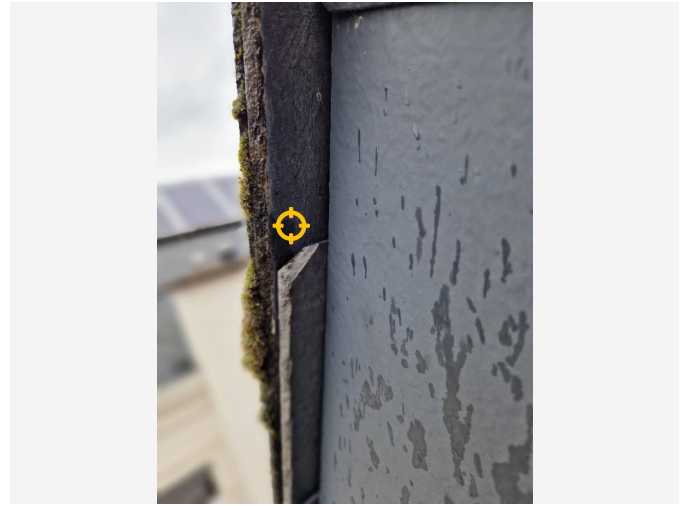
# Fiche 10: Daklei

Geen asbest

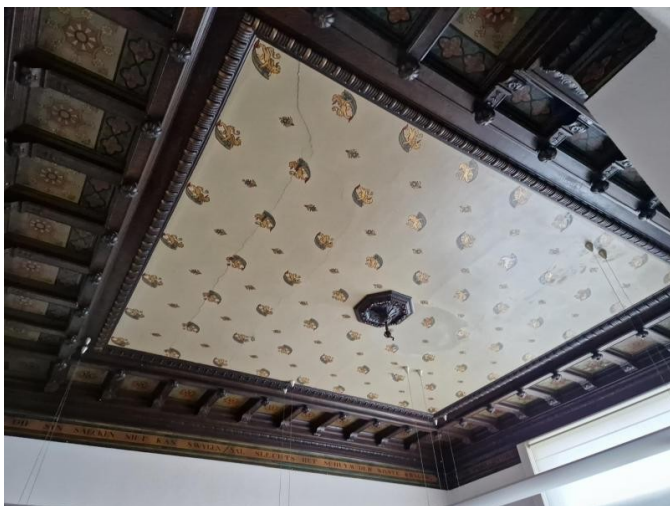
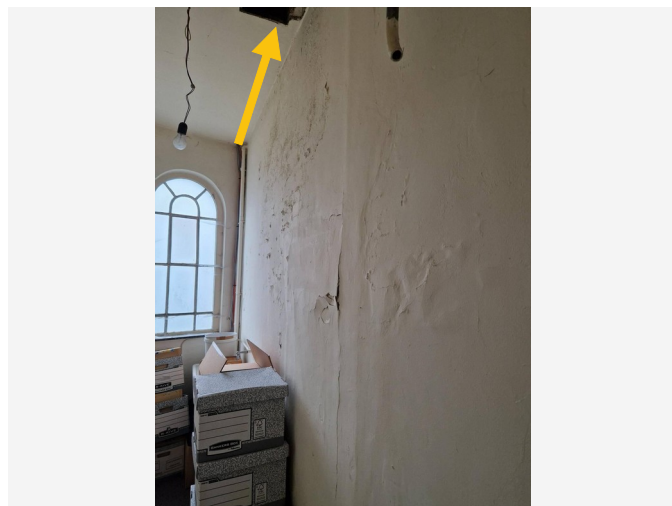
# Fiche 11: Pleisterwerk plafond

Geen asbest

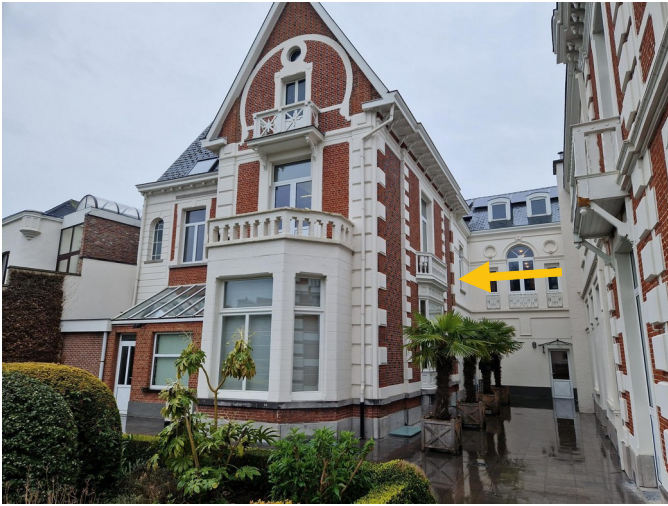
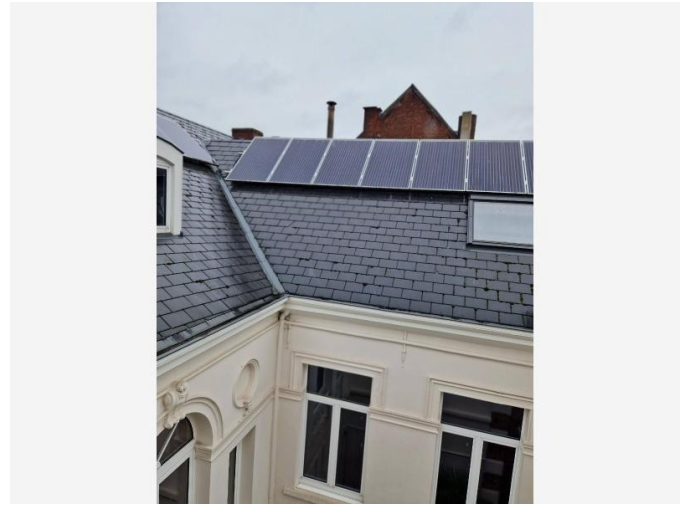
## Fiche 12: Crepi buiten

Geen asbest
