# Asbestinventarisatetest

Antwerpsesteenweg 489, 9040 Gent

Attestnummer : 20241106-000035.000

**Niet-asbestveilig**

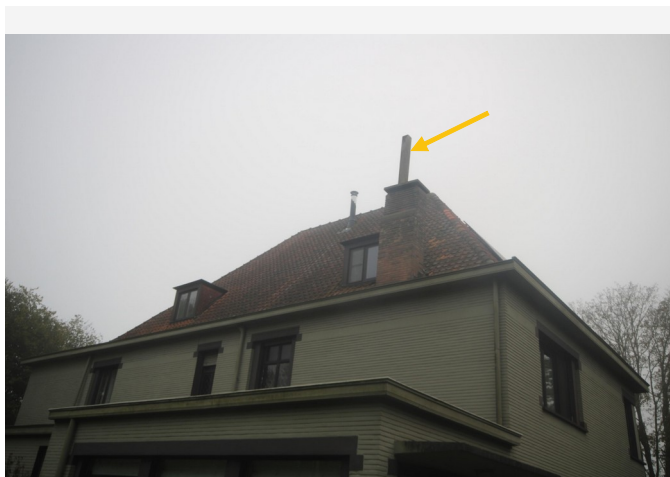
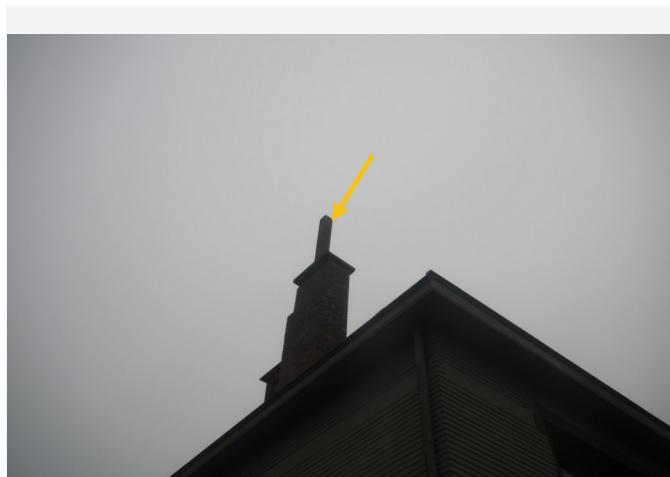
| Eindbeoordeling materiaalrisico | Verhoogd materiaalrisico en/of verhoogde kans op vezelvrijgave |

| Asbestsoort (vezeltype) | Crocidoliet aanwezig |
| Toestand van het materiaal | Licht beschadigd, licht verweerd. Intact calciumsilicaatmateriaal of categorie III 'gebondenheid' |

| Beschrijving | Rookgaskanaal - Schouw (Kachel aanwezig) |
| Opmerking | <p>Kachel aanwezig in onderliggende ruimte.</p> <p>Deze hoeveelheid is een schatting.</p> <p>Hoe ver deze buis ook nog in de schouw gaat kan men niet zien.</p> |

Verwijderen

- Scherm in afwachting van verwijdering het asbestmateriaal af van luchtstromingen en verstoring: bijvoorbeeld door het te verpakken, te fixeren, af te dekken, signalisatie - afbakening aan te brengen, ...
- Verwijder dit asbestmateriaal zo snel mogelijk. Volg de toestand goed op.

Verwijdering in zijn geheel zonder te breken.

De buis kan voorzichtig losgebeiteld worden (extra bevochtigen om stof te voorkomen).

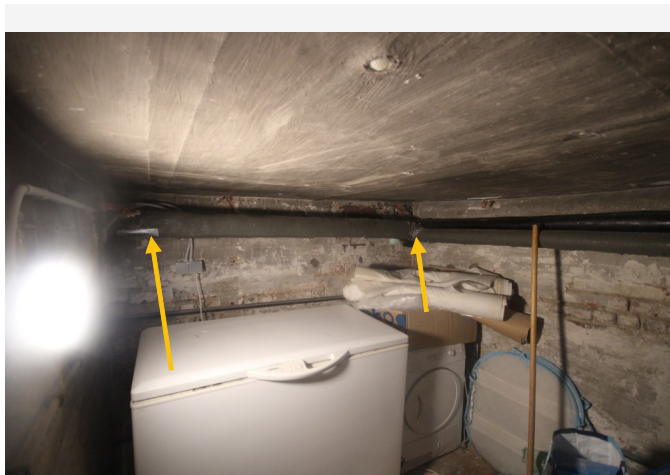
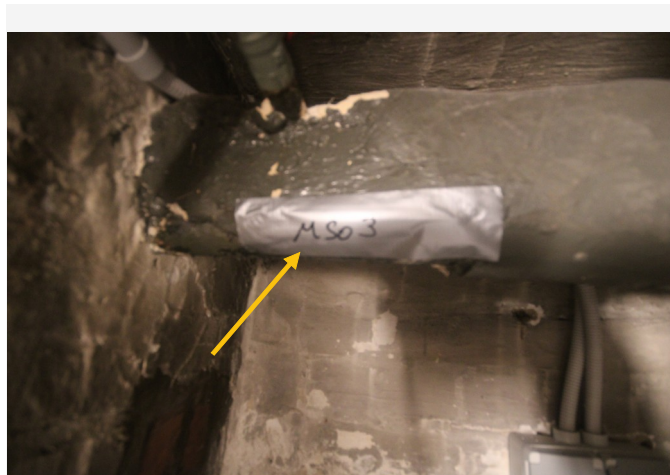
| Eindbeoordeling materiaalrisico | Verhoogd materiaalrisico en/of verhoogde kans op vezelvrijgave |

| Asbestsoort (vezeltype) | Amfibool aanwezig, uitgezonderd crocidoliet |
| Toestand van het materiaal | Licht beschadigd, licht verweerd. Intact calciumsilicaatmateriaal of categorie III 'gebondenheid' |

| # | Type | Referentie | Resultaat |
|---|---|---|---|
| 2.1 | Mengmonster | MS03 rechte stukken | Amosiet |
| 2.2 | Mengmonster | MS04 bochten | Amosiet |

| Beschrijving | Leidingisolatie kelder |

Verwijderen

- Scherm in afwachting van verwijdering het asbestmateriaal af van luchtstromingen en verstoring: bijvoorbeeld door het te verpakken, te fixeren, af te dekken, signalisatie - afbakening aan te brengen, ...
- Verwijder dit asbestmateriaal zo snel mogelijk. Volg de toestand goed op.

- Hermetische zone (erkend asbestverwijderaar)  
De techniek van de hermetische zone dient door de erkend verwijderaar te worden gehanteerd in volgende gevallen:
  - Bij de sanering van niet-hechtgebonden (losgebonden) asbesthoudende materialen: zoals gipsisolatie rond thermische leidingen.

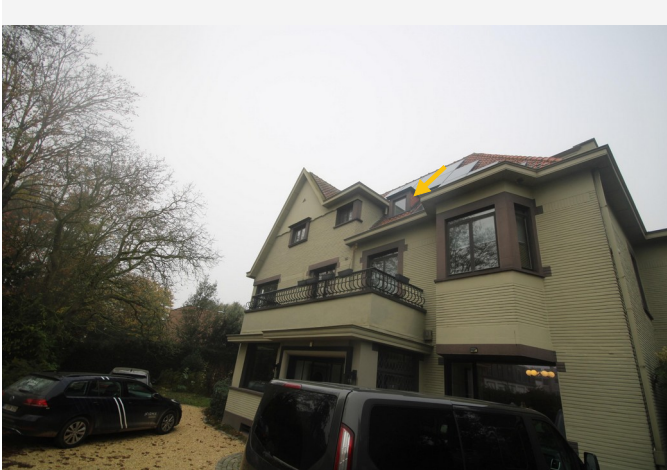
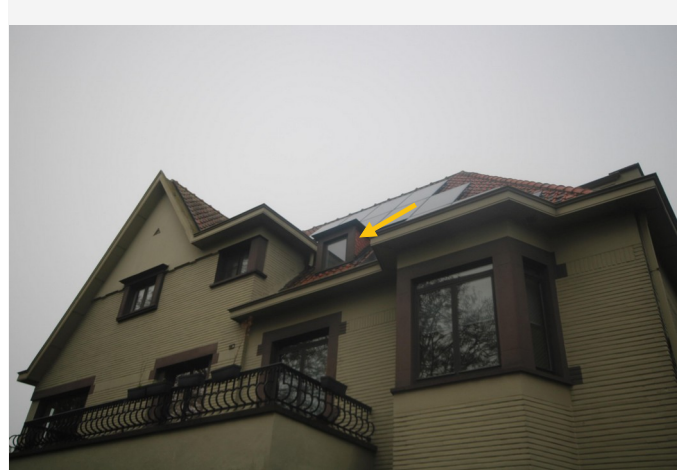
| Eindbeoordeling materiaalisico | Laag materiaalisico en/of verlaagde kans op vezelvrijgave |

| Asbestsoort (vezeltype) | Crocidoliet aanwezig |
| Toestand van het materiaal | Licht beschadigd, licht verweerd. Intact calciumsilicaatmateriaal of categorie III 'gebondenheid' |

| Beschrijving | Gevelleien. |

Verwijderen

- Zorg voor een veilig beheer. Vermijd het beschadigen van het asbestmateriaal. Controleer de toestand jaarlijks op wijzigingen.
- Hemelwater dat afspoelt van asbestcement daken of gevels kan asbestdeeltjes bevatten. Gebruik het enkel voor gesloten circuits (bv. spoelen toiletten). Reinig na het vervangen van het dak of de gevel de dakgoten en regenwaterput of -ton om asbesthoudend sediment of slib te verwijderen

Verwijdering in zijn geheel zonder te breken. Verwijdering kan via aannemer/dakwerker met opleidingsattest eenvoudige handelingen.

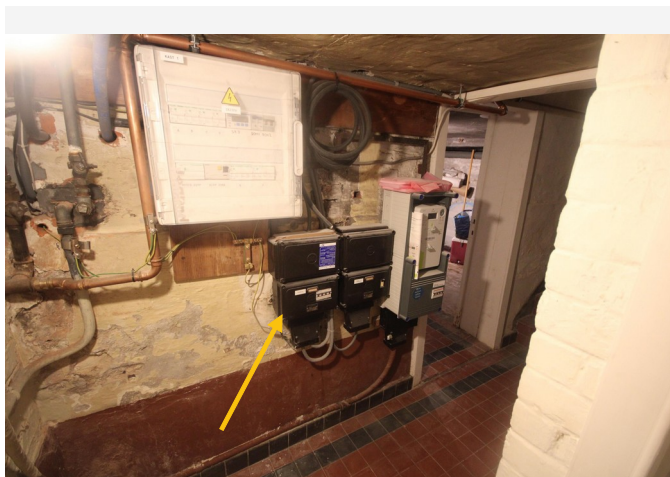
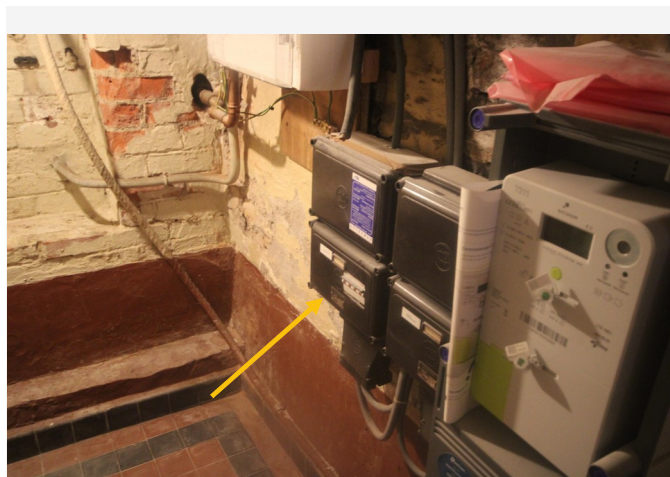
| Eindbeoordeling materiaalrisico | Laag materiaalrisico en/of verlaagde kans op vezelvrijgave |

| Asbestsoort (vezeltype) | Crocidoliet aanwezig |
| Toestand van het materiaal | Onbeschadigd, niet verweerd |

| Beschrijving | Elementen in bakeliet |
| Opmerking | In de kelder bevinden zich elementen in bakeliet (zekeringskast(en)).<br>Hoeveelheid werd naar best vermogen geraamd. |

Zorgvuldig beheren

- Zorg voor een veilig beheer. Vermijd het beschadigen van het asbestmateriaal. Controleer de toestand jaarlijks op wijzigingen.

Verwijdering in zijn geheel zonder te breken.

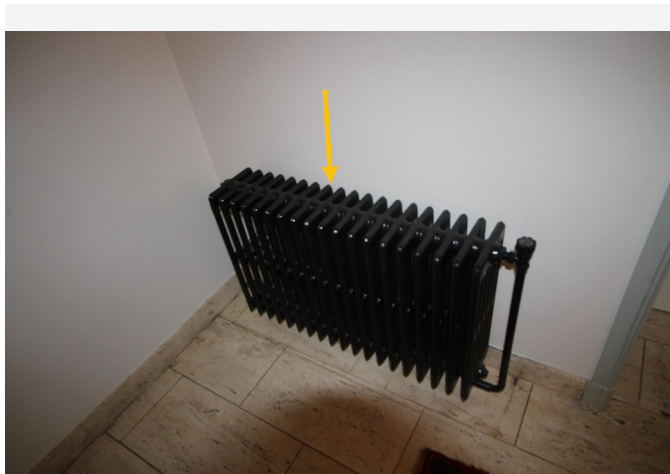
## Fiche 6: Gietijzeren/oudere radiatoren (Bouwjaar ongekend).

| Identificatiemethode | Redelijk vermoeden |

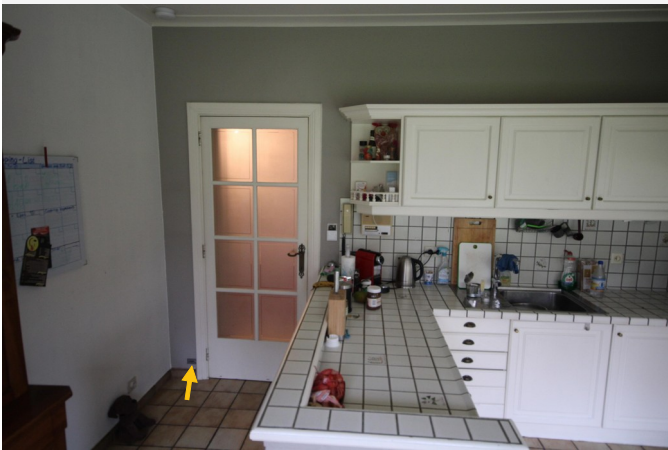
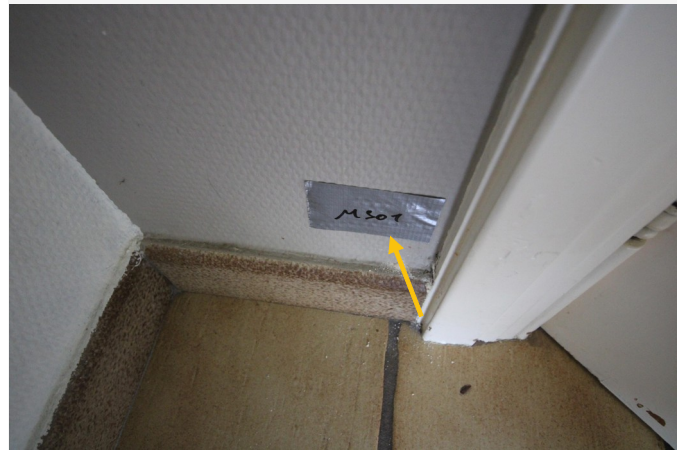
## Fiche 9: Pleisterwerk - Muren

Geen asbest

| Opmerking | --> Stalen werden genomen op volgende plaatsen:<br><ul style="list-style-type: none"><li>- Natte ruimte (Keuken).</li><li>- Droge ruimte (Slaapkamer).</li><li>- Stookruimte.</li><li>- Traphal (kelder).</li></ul> |

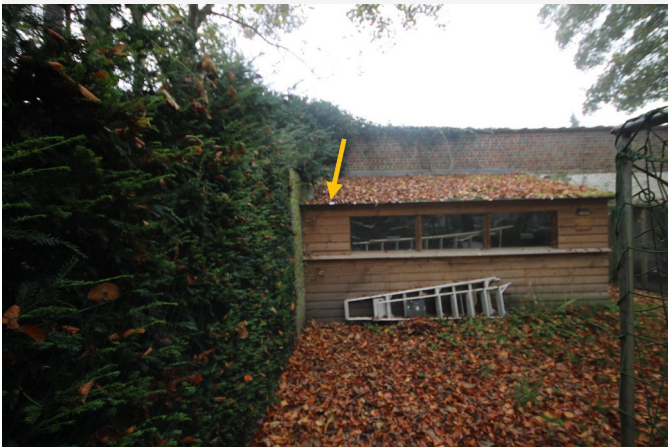
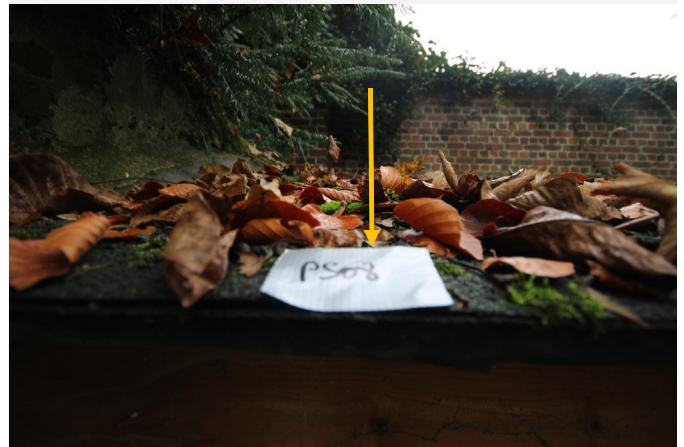
## Fiche 12: Roofing/bitumen - Plat dak (Toplaag) Tuinhuis

Geen asbest

| Opmerking | Geen destructief onderzoek naar eventuele oudere verdachte onderliggende lagen, wegens het niet-destructief karakter van ons onderzoek (Conform de opdracht). |

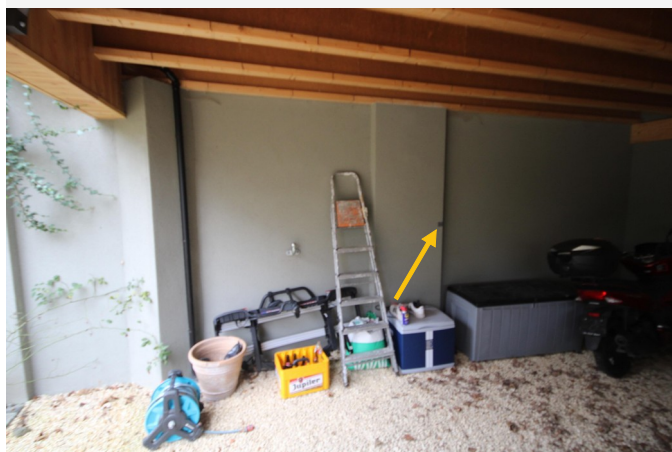
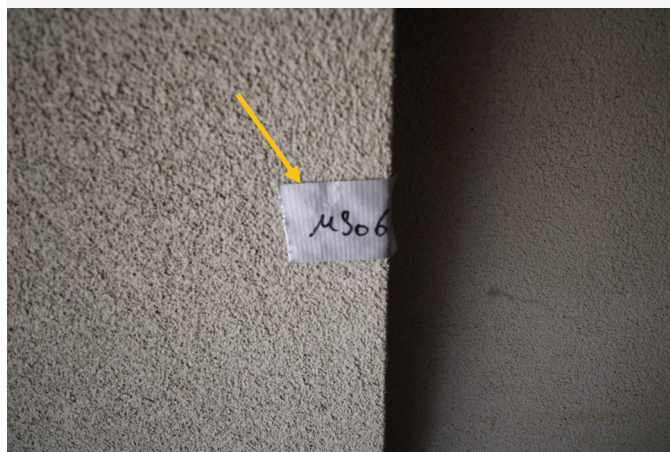
## Fiche 14: Crepi - Scheidingsmuur

Geen asbest
