# Asbestinventarisatetest

Dok-Noord 4D/0203, 9000 Gent

Attestnummer : 20251009-000269.000

## Zone 1: APP 203

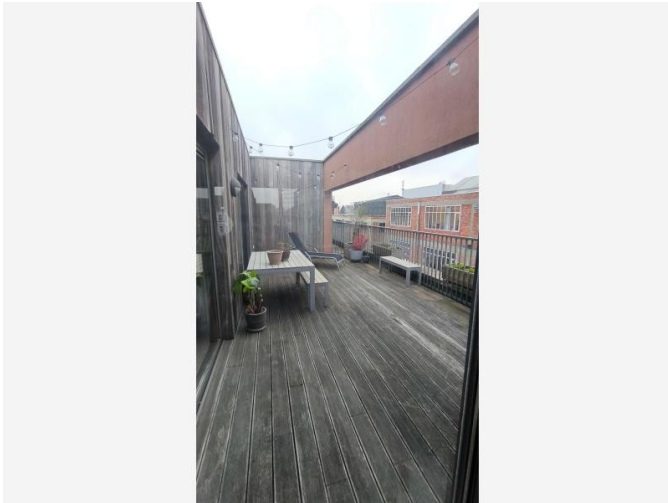
Tijdens de visuele inspectie werden alle ramen en ruiten binnen het inspectiegebied gecontroleerd op de aanwezigheid van asbestverdachte afdichtingsmaterialen. De aangetroffen voegen en aansluitingen rondom het glaswerk zijn afgewerkt met een moderne synthetische siliconekit. Er werden geen aanwijzingen vastgesteld van asbesthoudende beglazingskitten, stopverf of andere verdachte materialen.

De gebruikte afdichting vertoont de kenmerken van recent en asbestvrij materiaal op basis van samenstelling, uitzicht en flexibiliteit.

Desondanks wordt benadrukt dat bij afbraak- of renovatiewerken steeds de nodige voorzichtigheid geboden is. Indien tijdens deze werken toch materialen worden aangetroffen die afwijken van wat werd vastgesteld tijdens de visuele inspectie – bijvoorbeeld hardere, bros aanvoelende kitten of verdroogde stopverfresten – wordt aanbevolen om hiervan een gerichte staalname te laten uitvoeren om de eventuele aanwezigheid van asbest definitief uit te sluiten.

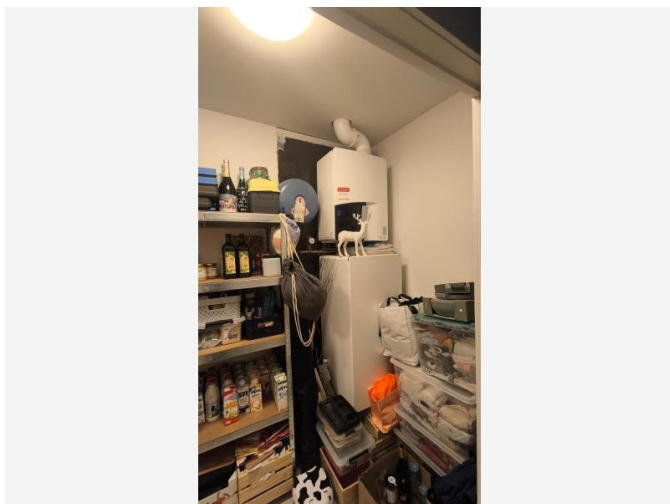
Observatie – centrale verwarmingsketel

Tijdens de inspectie werd een centrale verwarmingsketel met CE-markering aangetroffen. wijst de aanwezigheid van de CE-markering erop dat het toestel na de invoering van het asbestverbod werd geproduceerd. Hierdoor wordt de ketel beschouwd als niet verdacht op aanwezigheid van asbesthoudende materialen, en is verdere staalname of controle door een asbestdeskundige in dit geval niet noodzakelijk.

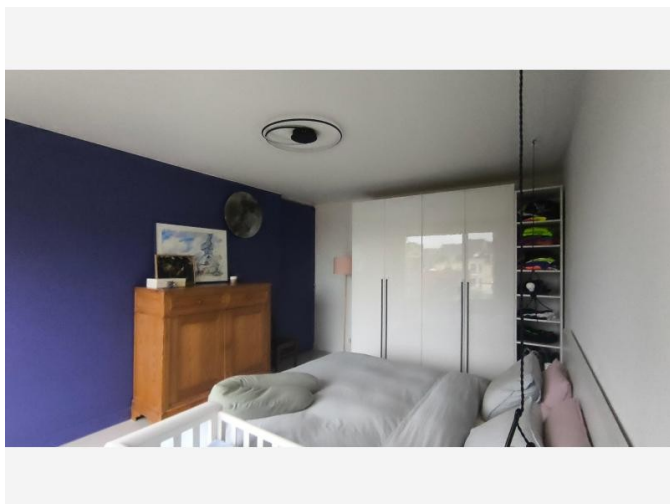
Alle plafonds zijn afgewerkt met valse plafonds in plaatmateriaal. Het is niet duidelijk of er pleisterwerk of ander verdacht asbestmateriaal aanwezig is achter deze valse plafonds, het is aangewezen om bijkomend onderzoek uit te voeren bij werken. Het plafond bestaat uit gipsplaten. Zonder destructieve handeling is het niet mogelijk om na te gaan of er asbesthoudende materialen aanwezig zijn achter de plafondafwerking. Als bij sloop of renovatie blijkt dat er boven dit plafond nog pleisterwerk aanwezig is, moet dit bemonsterd worden.

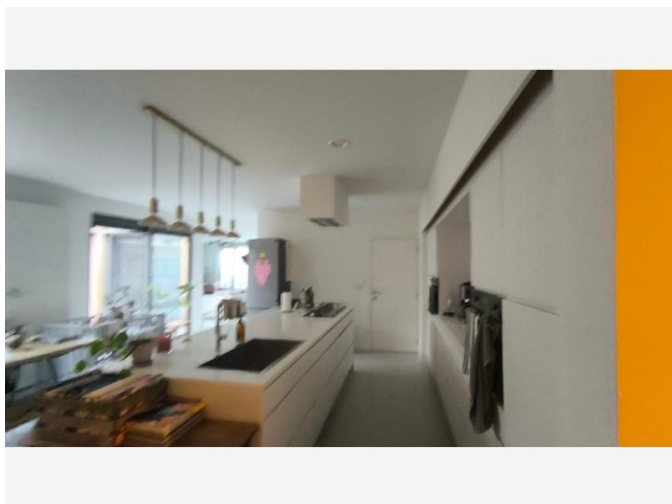
voor deze fiche, binnenwanden die aangeduid op het plannen zijn afgewerkt met valswand uit gyproc, MDF & pvc . Het is niet duidelijk of er pleisterwerk aanwezig is achter deze valse wanden, het is aangewezen om bijkomend onderzoek uit te voeren bij werken.

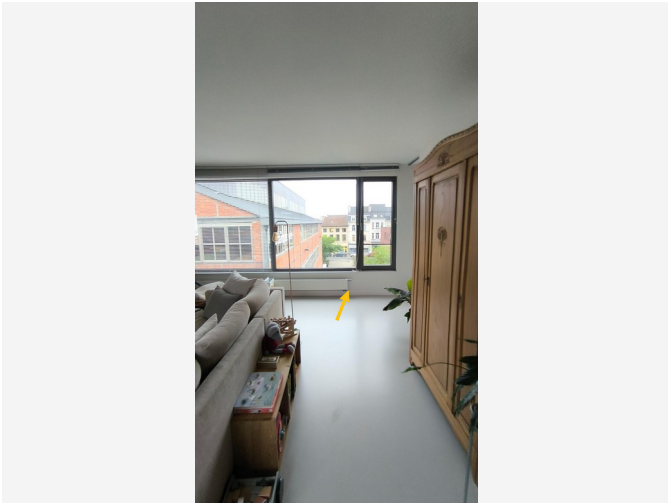
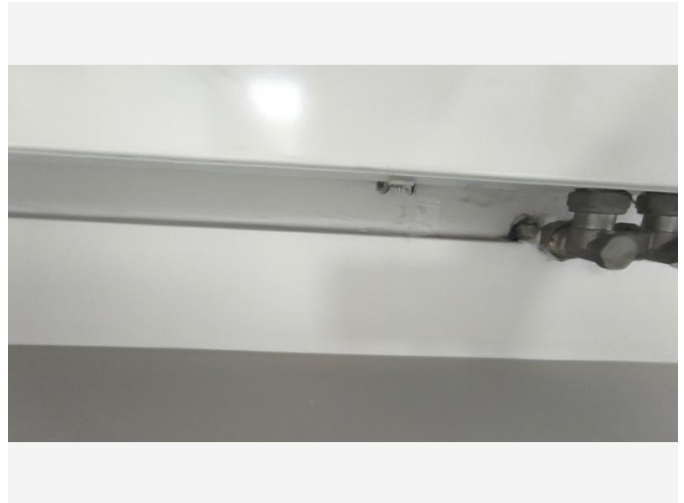
## Fiche 5: WONING - Muurpleister.

Geen asbest

| # | Type | Referentie | Resultaat |
|---|---|---|---|
| 5.1 | Mengmonster | M01 - PL MUUR | Geen asbest |

| Opmerking | <p>Volgens het inspectieprotocol is een monstername van het pleisterwerk verplicht om dit te identificeren als niet-asbesthoudend.</p> <p>Locatie staalnames: individuele ruimte: LIVING / natte ruimte: KEUKEN / stookplaats: GEEN STAAL RUIMTE NIET BEPLEISTERD/ traphal: GEEN STAA RUIMTE IET AANWEZIG</p> <p>De vermelde oppervlaktes en volumes betreffen een beredeneerde schatting. Er worden geen rechten verleend aan deze oppervlaktes/volumes. De dikte is een schatting die voorkomt uit de monsterplaatsen en is daarom niet altijd representatief.</p> |
