# Asbestinventarisatetest

Sarosstraat 14D, 9290 Berlare

Attestnummer : 20260127-000458.000

Uitgegeven op : 27.01.2026

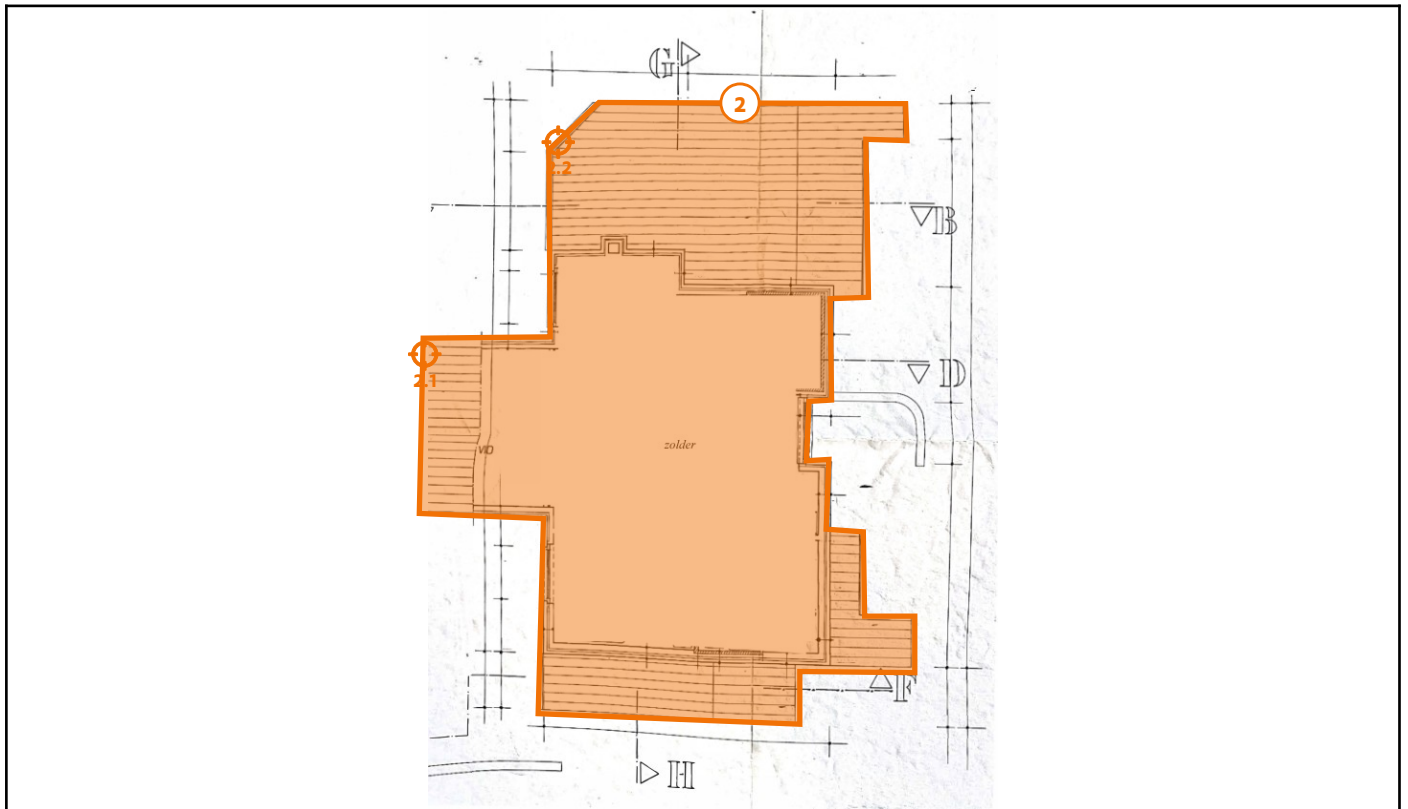
## Plan 1.9: Tweede verdiep

| Beschrijving | Type | Actie |
|---|---|---|
| 2. Golfplaten dak | Asbestmateriaal | Verwijderen |

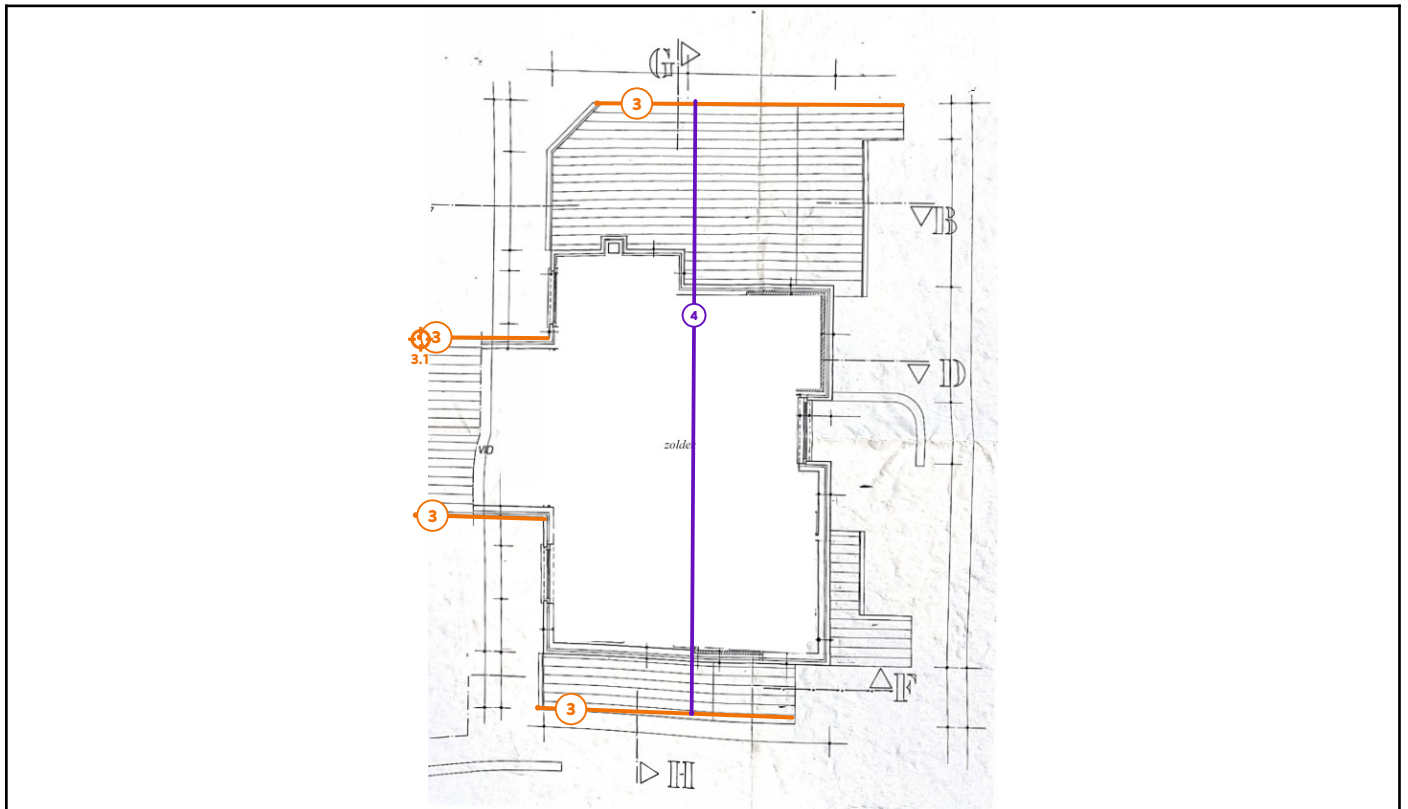
## Plan 1.10: Tweede verdiep

| Beschrijving | Type | Actie |
|---|---|---|
| 3. Windweer dak | Asbestmateriaal | <a href="#">Verwijderen</a> |
| 4. Nok dak | Beperking | - |

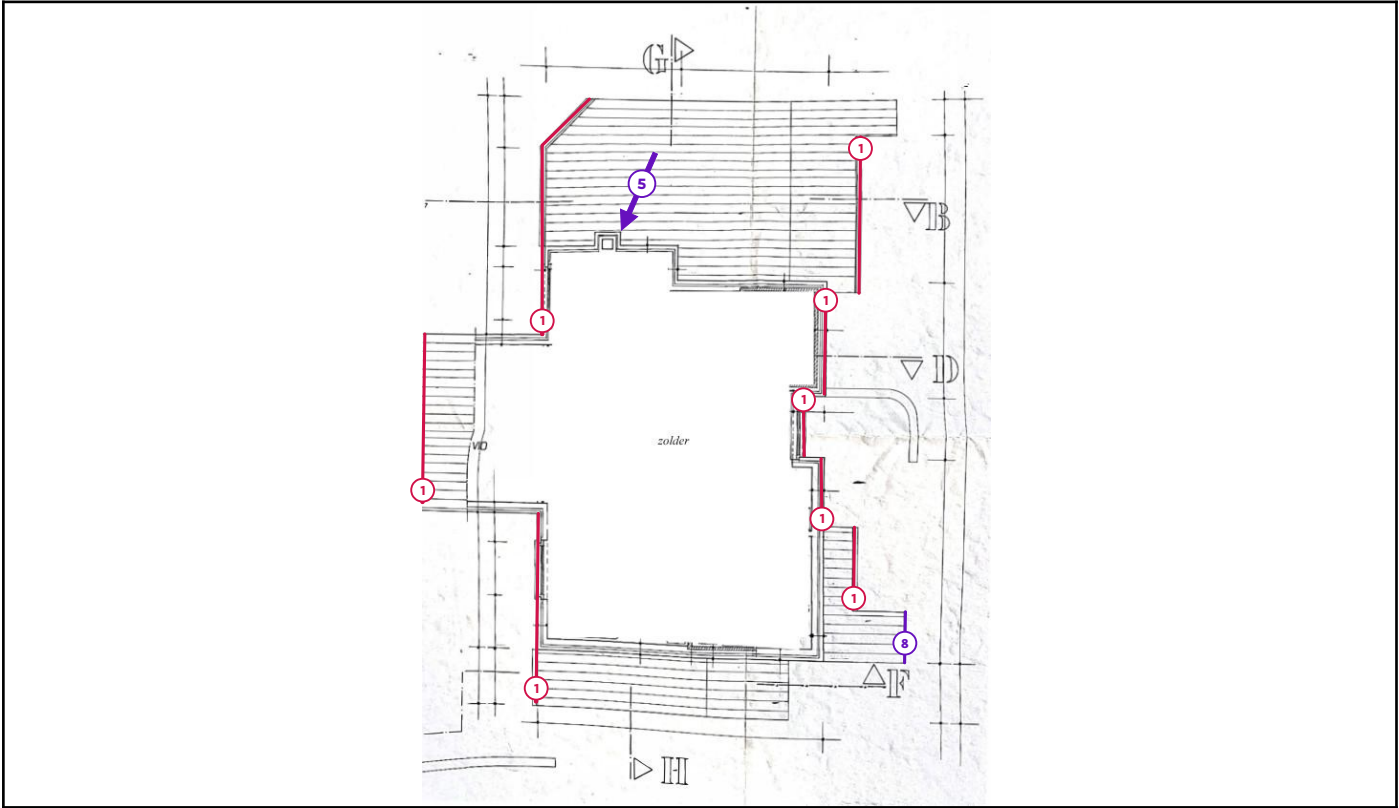
# Plan 1.11: Tweede verdiep

| Beschrijving | Type | Actie |
|---|---|---|
| 1. Afval: slib van de golfplaten met asbest | Asbestmateriaal | Dringend verwijderen |
| 5. Rookgaskanalen binnenzijde schouw | Beperking | - |
| 8. Afvloeier: slib van de golfplaten met asbest | Advies | - |

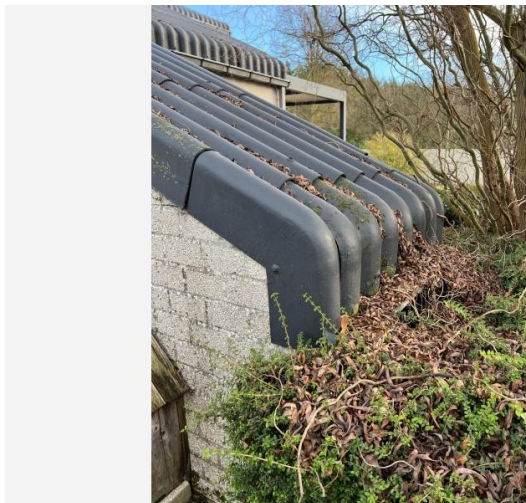
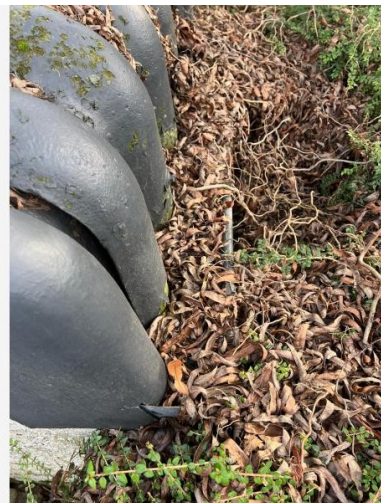
# Fiche 1: Afval: slib van de golfplaten met asbest

Asbestmateriaal – afvalstof

| Beschrijving | Afval: slib van de golfplaten met asbest |
| Type afvalstof | Betreft resten (contaminatie) van verwerking of beschadiging |
| Gebondenheid resten | Niet hecht |
| Hoeveelheid (gewicht - aantal) | <ul style="list-style-type: none"><li>• 2,00 kg - 1 stuk</li></ul> |
| Identificatiemethode | De asbestdeskundige beoordeelt het materiaal als asbestverdacht en dus asbesthoudend, en dit zonder monstername. |

Het asbestmateriaal valt onder de mijlpaal van 2040.

**Dringend verwijderen**

- Verwijder het asbestafval.

- Eenvoudige handelingen: mag via doe-het-zelf of door werknemer(s) met opleidingsattest eenvoudige handelingen  
Welke asbesttoepassingen mag u zelf weghalen?

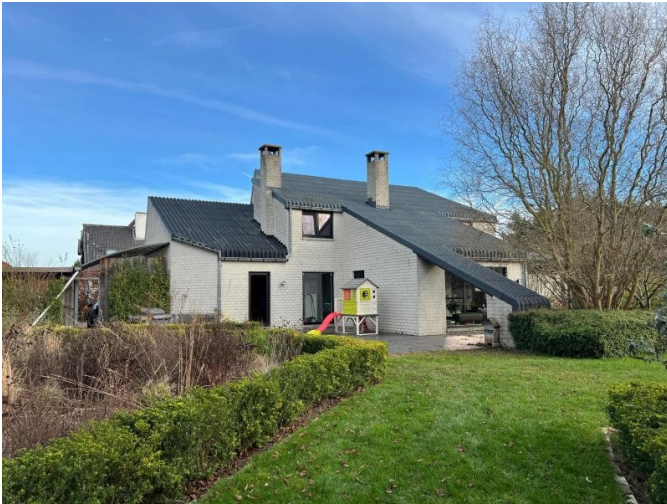
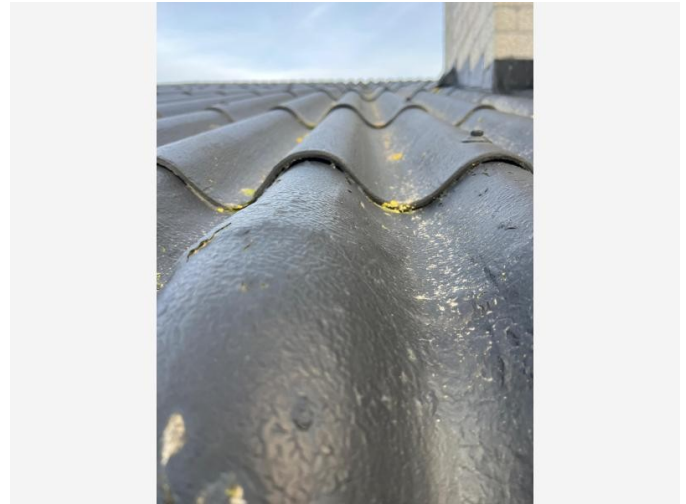
| Eindbeoordeling materiaalrisico | Verhoogd materiaalrisico en/of verhoogde kans op vezelvrijgave |

| Gebondenheid | Categorie 1: hechtgebonden in oorsprong |
| Asbestsoort (vezeltype) | Alleen chrysotiel |
| Toestand van het materiaal | Matig beschadigd, matig verweerd |

| # | Type | Referentie | Resultaat |
|---|---|---|---|
| 2.1 | Puntmonster | C - 1 | Chrysotiel |
| 2.2 | Puntmonster | C - 2 | Chrysotiel |

| Beschrijving | Golfplaten dak |
| Hoeveelheid (oppervlakte - aantal) | • 200,00 m <sup>2</sup> - 1 stuk |

Het asbestmateriaal valt onder de mijlpaal van 2034.

Verwijderen

- Zorg voor een veilig beheer. Vermijd het beschadigen van het asbestmateriaal. Controleer de toestand jaarlijks op wijzigingen.
- Hemelwater dat afspoelt van asbestcement daken of gevels kan asbestdeeltjes bevatten. Gebruik het enkel voor gesloten circuits (bv. spoelen toiletten). Reinig na het vervangen van het dak of de gevel de dakgoten en regenwaterput of -ton om asbesthoudend sediment of slib te verwijderen

- Eenvoudige handelingen: enkel door erkend asbestverwijderaar  
De golfplaten zijn genageld/geniet. Dit wil zeggen dat de platen niet in 1 geheel verwijderd kunnen worden (bij geschroefde golfplaten kan dit wel) zonder dat de matrix beschadigd wordt.

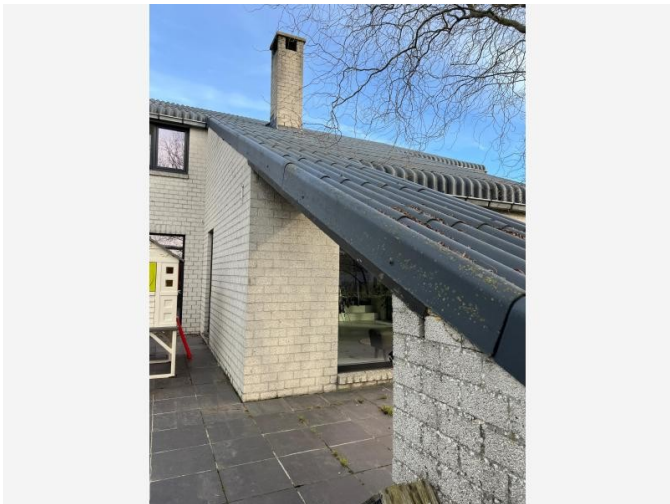
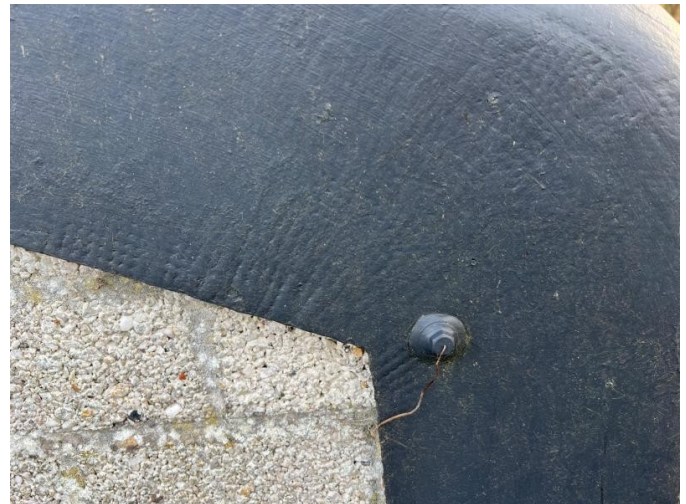
| Eindbeoordeling materiaalrisico | Verhoogd materiaalrisico en/of verhoogde kans op vezelvrijgave |

| Asbestsoort (vezeltype) | Alleen chrysotiel |
| Toestand van het materiaal | Matig beschadigd, matig verweerd |

| # | Type | Referentie | Resultaat |
|---|---|---|---|
| 3.1 | Puntmonster | B - 1 | Chrysotiel |

| Beschrijving | Windweer dak |
| Hoeveelheid (oppervlakte - aantal) | • 25,00 m <sup>2</sup> - 1 stuk |

Het asbestmateriaal valt onder de mijlpaal van 2034.

Verwijderen

- Zorg voor een veilig beheer. Vermijd het beschadigen van het asbestmateriaal. Controleer de toestand jaarlijks op wijzigingen.
- Hemelwater dat afspoelt van asbestcement daken of gevels kan asbestdeeltjes bevatten. Gebruik het enkel voor gesloten circuits (bv. spoelen toiletten). Reinig na het vervangen van het dak of de gevel de dakgoten en regenwaterput of -ton om asbesthoudend sediment of slib te verwijderen

- Eenvoudige handelingen: enkel door erkend asbestverwijderaar  
De golfplaten zijn genageld/geniet. Dit wil zeggen dat de platen niet in 1 geheel verwijderd kunnen worden (bij geschroefde golfplaten kan dit wel) zonder dat de matrix beschadigd wordt.

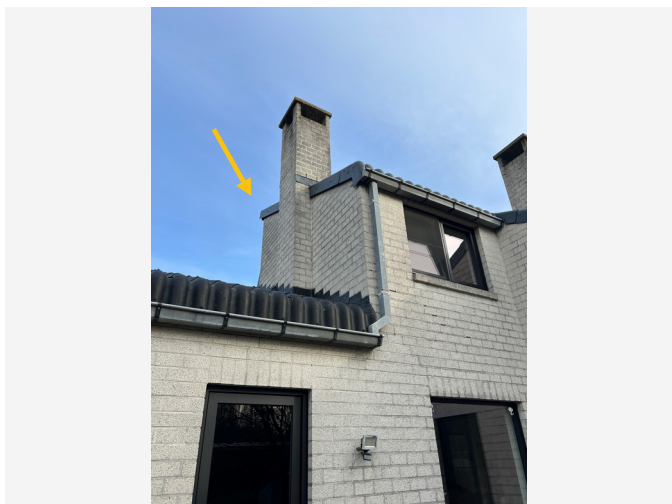
Situeringsfoto

**Reden:** Het te onderzoeken materiaal situeert zich hoger dan 3,50 m te rekenen vanaf een veilige ondergrond

**Uitleg van de asbestdeskundige:** De golfplaten ter hoogte van de nok kon tijdens het plaatsbezoek niet worden onderzocht aangezien deze zich op 3,5 m vanaf een veilige ondergrond bevindt. Wees voorzichtig indien je deze zou beschadigen, deze kunnen asbesthoudend zijn.

| (Asbest)materiaal | Dak- en gevelbekleding - Golfplaat |
| Karakterisatie | Asbest (verdacht) |
