Asbestinventarisatetest

Bennesteeg 25B/0302, 9000 Gent

Attestnummer : 20260604-000200.000

Uitgegeven op : 04.06.2026

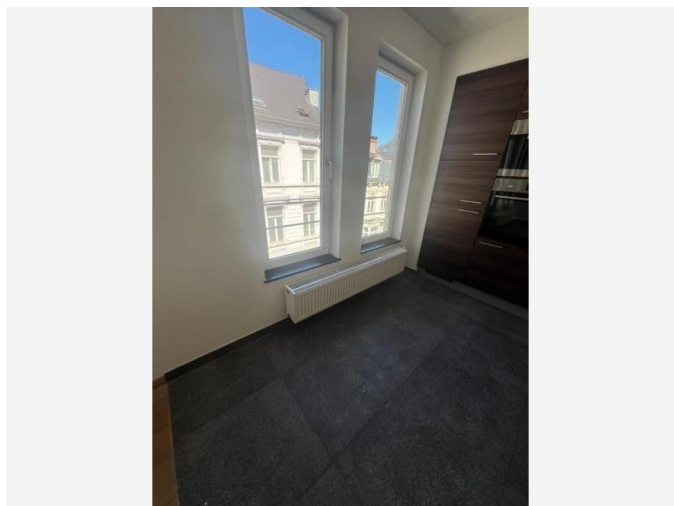
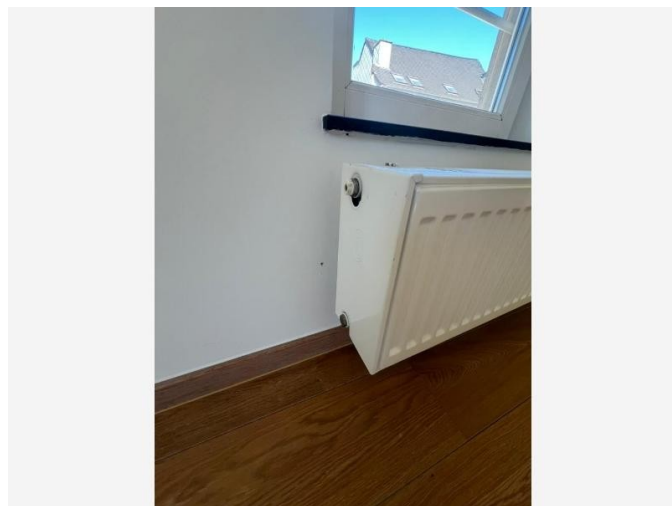
Fiche 1: Pleisterwerk wanden

Geen asbest

Conclusie

#	Type	Referentie	Resultaat
1.1	Mengmonster	1 Pleister muren/ 6020283355	Geen asbest

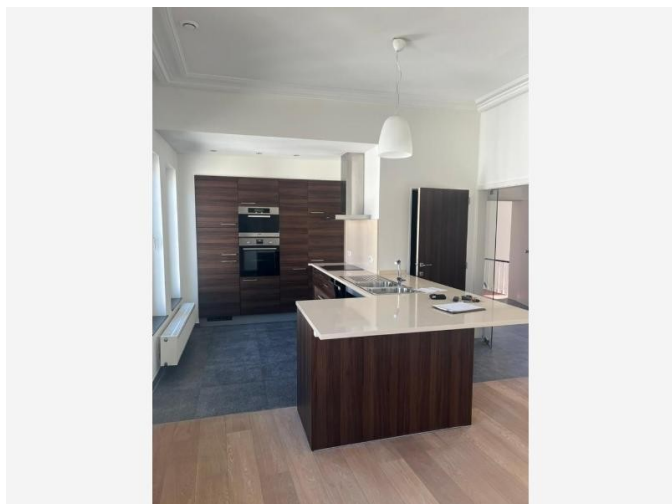
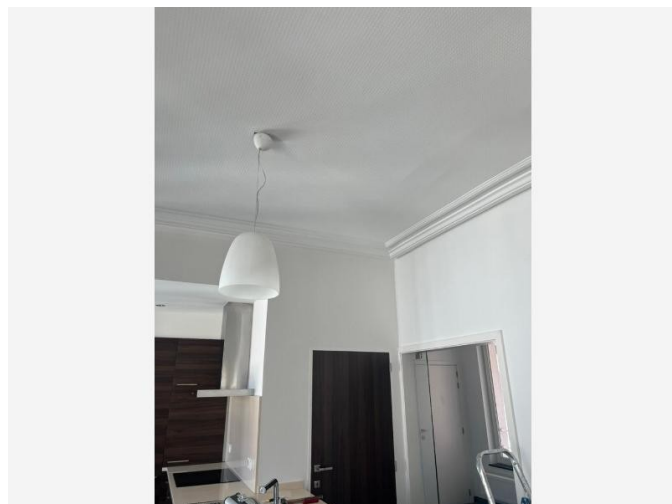
Fiche 2: Pleisterwerk plafonds

Geen asbest

Conclusie

#	Type	Referentie	Resultaat
2.1	Mengmonster	2 Pleister plafonds/ 6020283354	Geen asbest

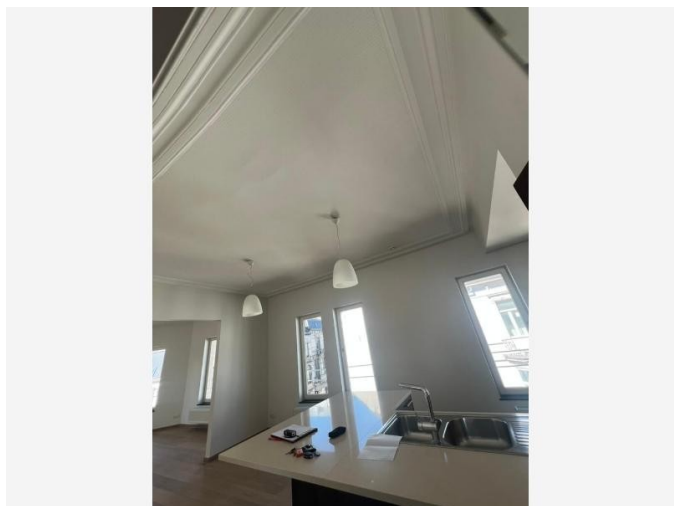
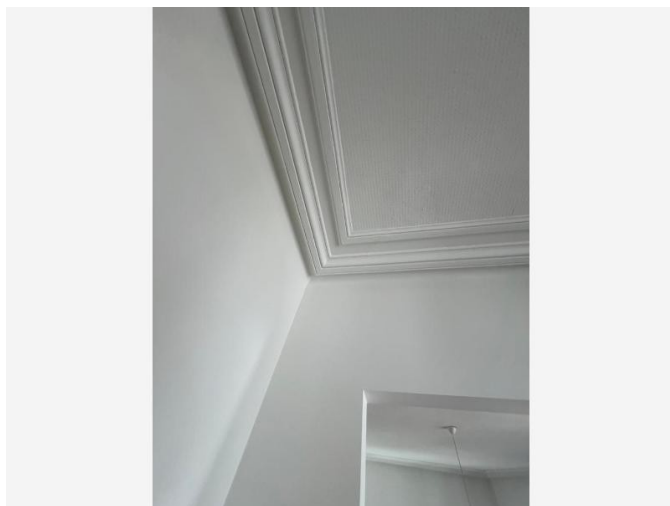
Fiche 3: Pleisterwerk moluren

Geen asbest

Conclusie

#	Type	Referentie	Resultaat
3.1	Puntmonster	3 Pleister moluren/ 6020283356	Geen asbest
