Asbestinventarisatetest

Laarnebaan 2, 9070 Destelbergen

Attestnummer : 20260629-000365.000

Uitgegeven op : 29.06.2026

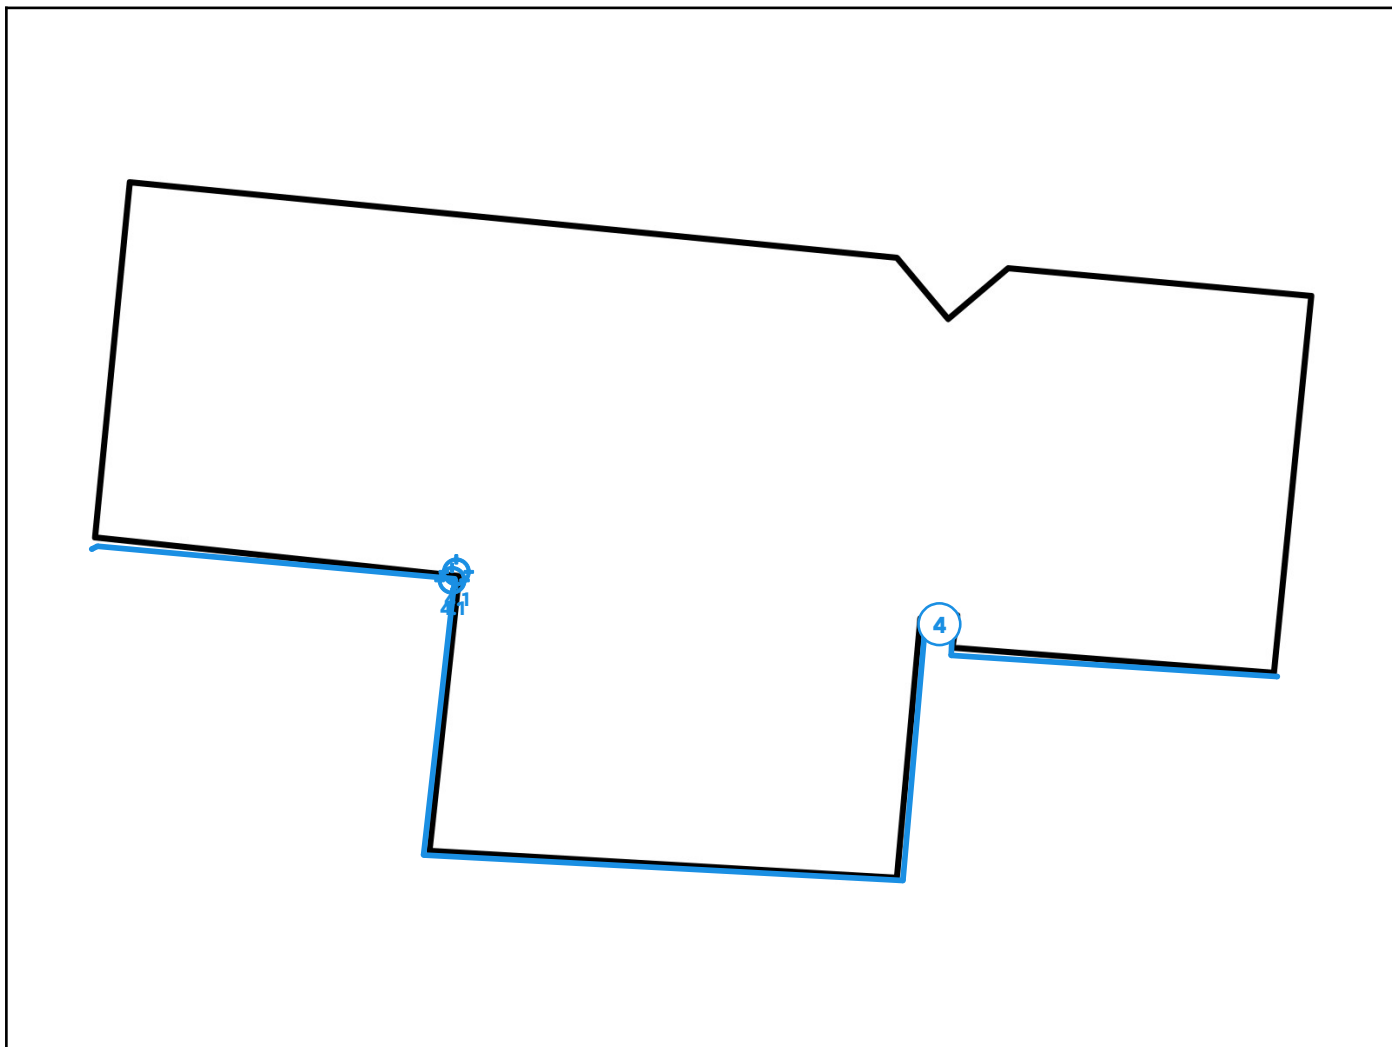
Plan 1.1: Hoofdgebouw plan

Beschrijving	Type	Actie
4. Cementering buiten (met staalname)	Geen asbest	-
4.1 Code: M01 - cement buiten	Mengmonster	-

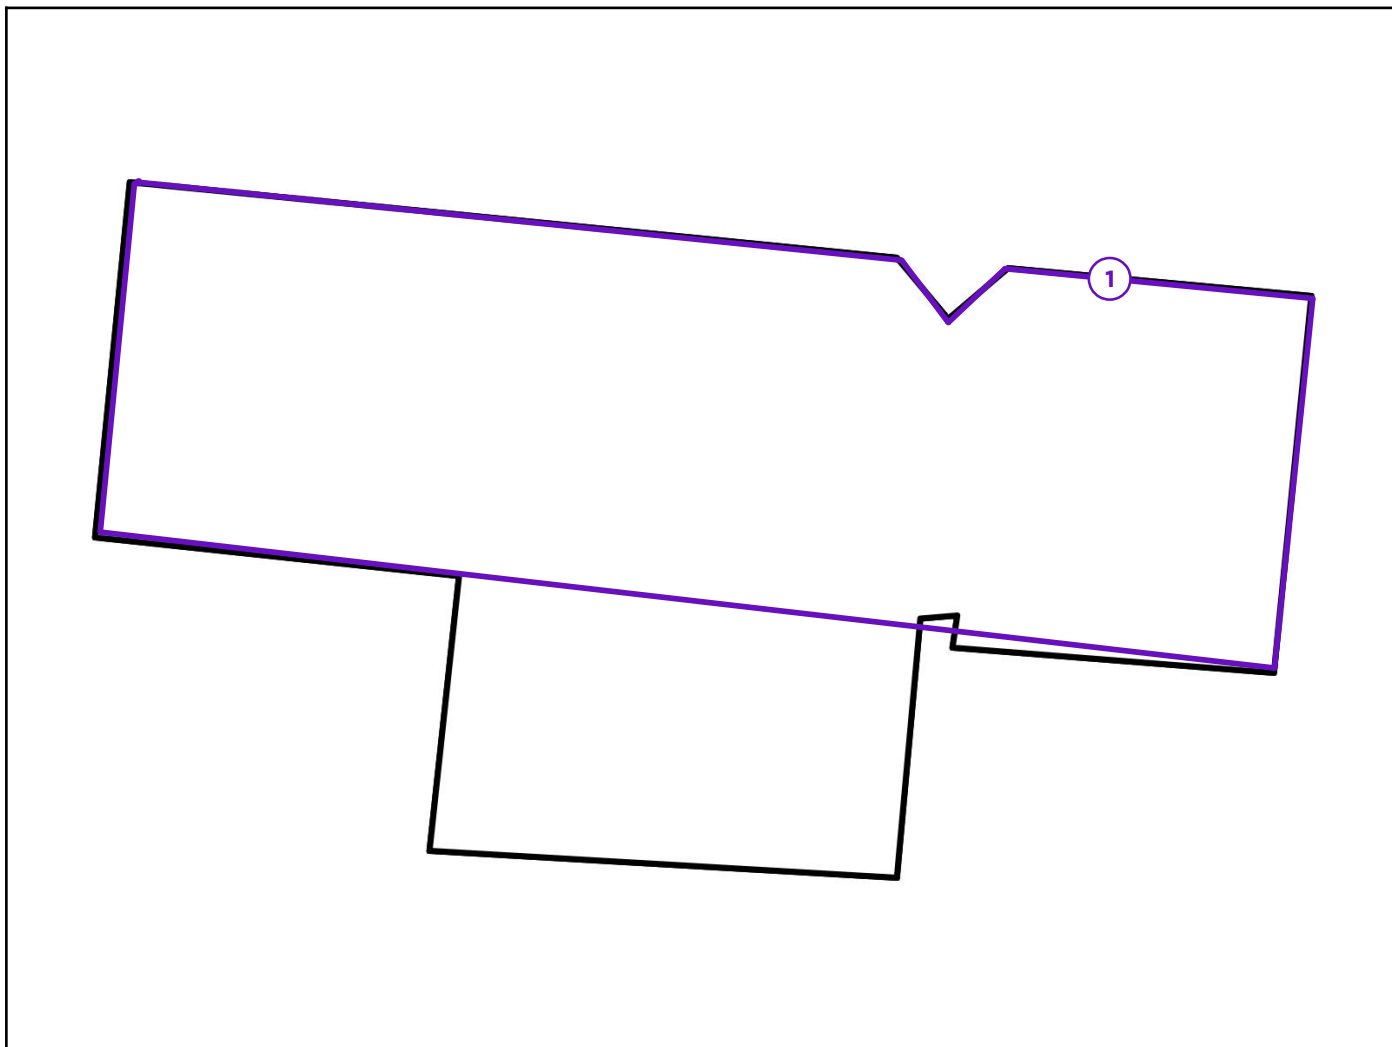
Plan 1.3: Hoofdgebouw plan

Beschrijving	Type	Actie
1. Dakgoot bevat niet asbestverdachte laag	Advies	-

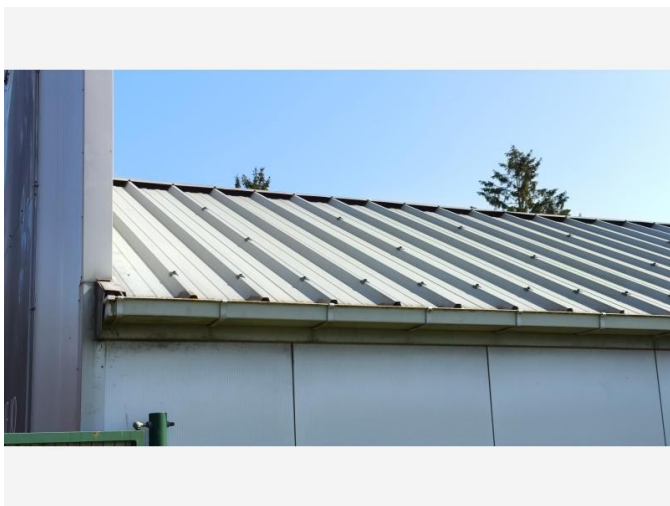
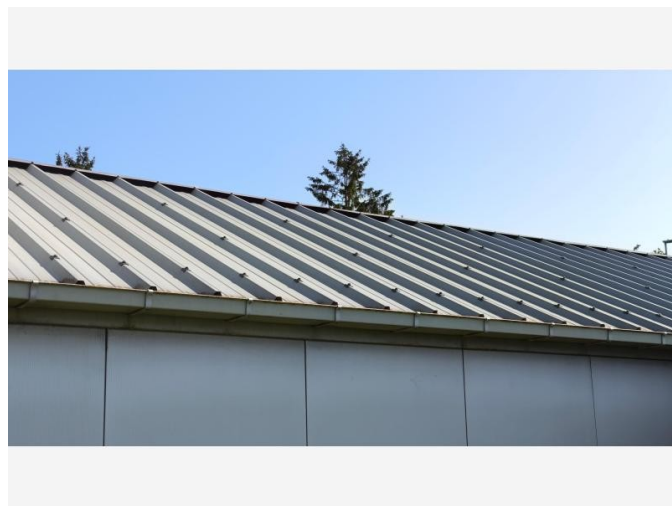
De dakgoot werd gecontroleerd, het materiaal is niet asbest-verdacht

Basis voor advies	De asbestdeskundige beoordeelt het materiaal als niet-asbestverdacht.
--------------------------	---

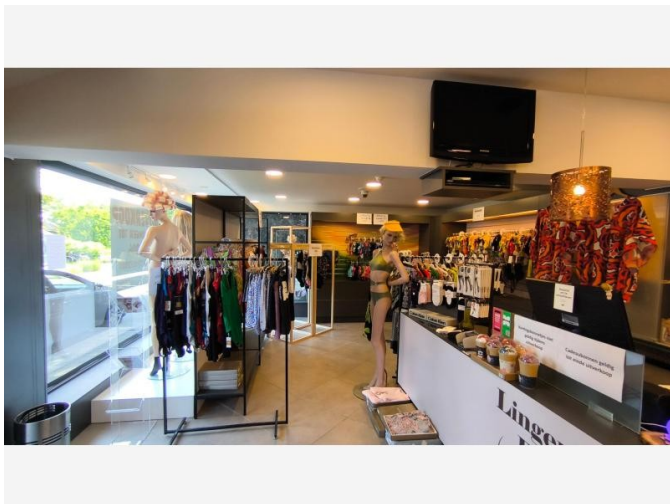
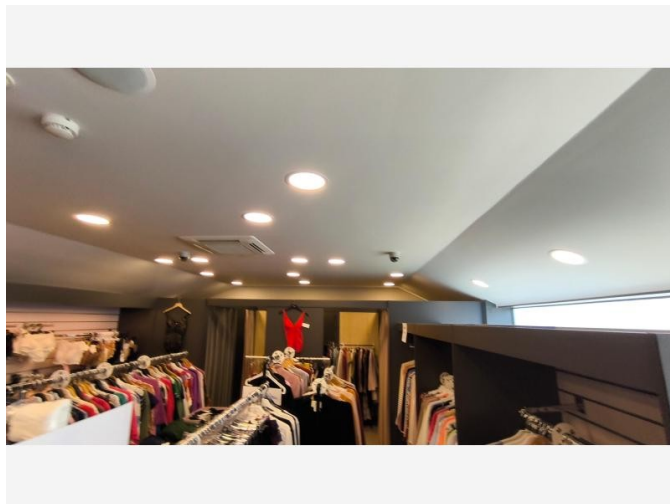
Plafonds zijn afgewerkt met valse plafonds in plaatmateriaal. Het is niet duidelijk of er pleisterwerk of ander verdacht asbestmateriaal aanwezig is achter / op deze valse plafonds, het is aangewezen om bijkomend onderzoek uit te voeren bij werken. Zonder destructieve handeling is het niet mogelijk om na te gaan of er asbesthoudende materialen aanwezig zijn achter de plafond afwerking. Als bij sloop of renovatie blijkt dat er achter deze plafonds nog pleisterwerk of asbest verdachte toepassingen aanwezig zijn, moet dit bemonsterd worden.

Basis voor advies	De asbestdeskundige beoordeelt het materiaal als niet-asbestverdacht.
-------------------	---

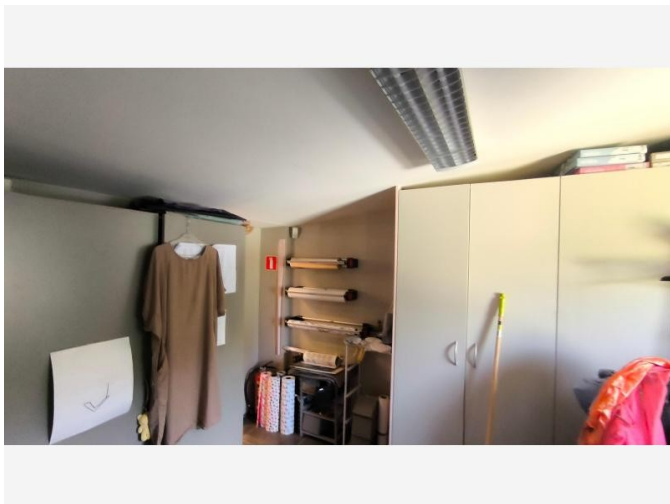
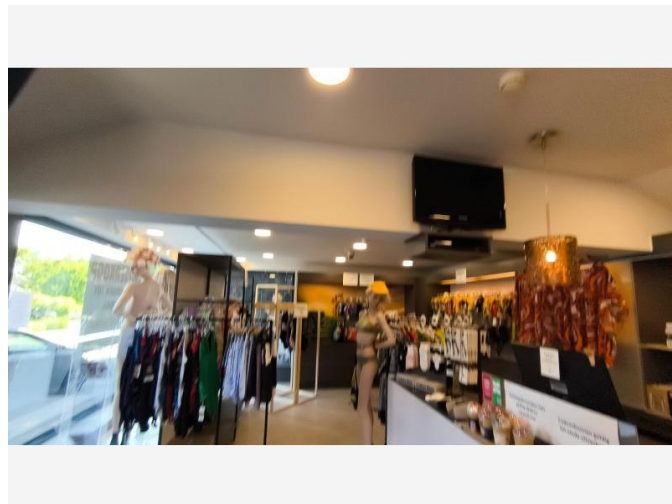
binnenwanden zijn afgewerkt met valse wanden. Het is niet duidelijk of er pleisterwerk of asbest toepassingen aanwezig zijn achter/op deze valse wanden, het is aangewezen om bijkomend onderzoek uit te voeren bij werken.

Zonder destructieve handeling is het niet mogelijk om na te gaan of er asbesthoudende materialen aanwezig zijn achter de wand afwerking. Als bij sloop of renovatie blijkt dat er achter deze wanden nog pleisterwerk of asbest verdachte toepassingen aanwezig zijn, moet dit bemonsterd worden.

Basis voor advies	De asbestdeskundige beoordeelt het materiaal als niet-asbestverdacht.
-------------------	---

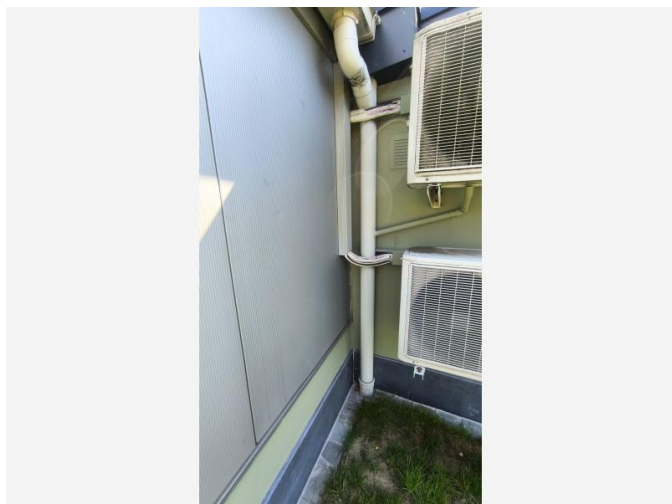
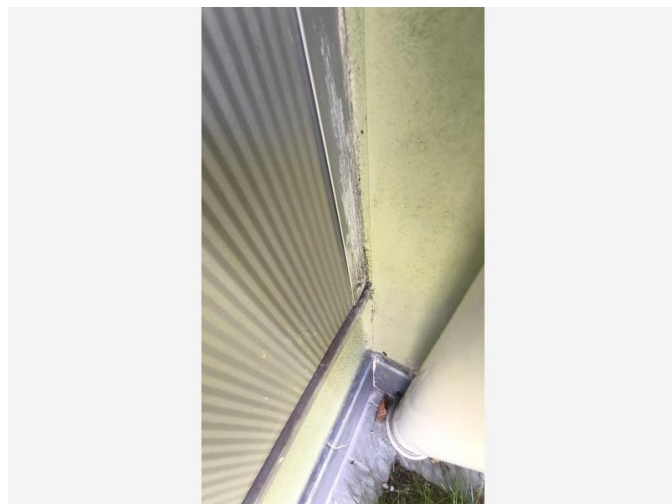
Geen asbest

#	Type	Referentie	Resultaat
4.1	Mengmonster	M01 - cement buiten	Geen asbest

Beschrijving	Cementering buiten (met staalname)
Omgeving	Buiten
Primaire drager	Wand buitenschil
Bindmiddel van materiaal	Cement
Gebondenheid op basis van bindmiddel	Hecht
Hoeveelheid (gewicht - aantal)	<ul style="list-style-type: none">• 100,00 kg - 1 stuk
Totaal gewicht	100,00 kg
Identificatiemethode	Een monstername door de asbestdeskundige met laboanalyse door een asbestlabo.
Destructieve handeling voor identificatie	Nee
Opmerking	De vermelde oppervlaktes en volumes betreffen een beredeneerde schatting. Er worden geen rechten verleend aan deze oppervlaktes/volumes. De dikte is een schatting die voorkomt uit de monsterplaatsen en is daarom niet altijd representatief.

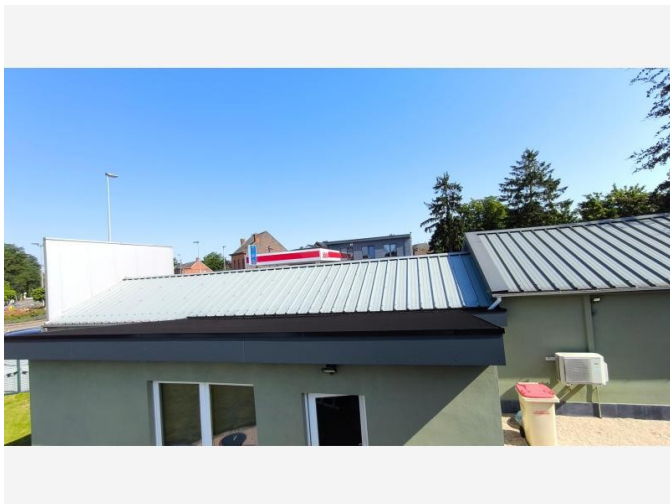
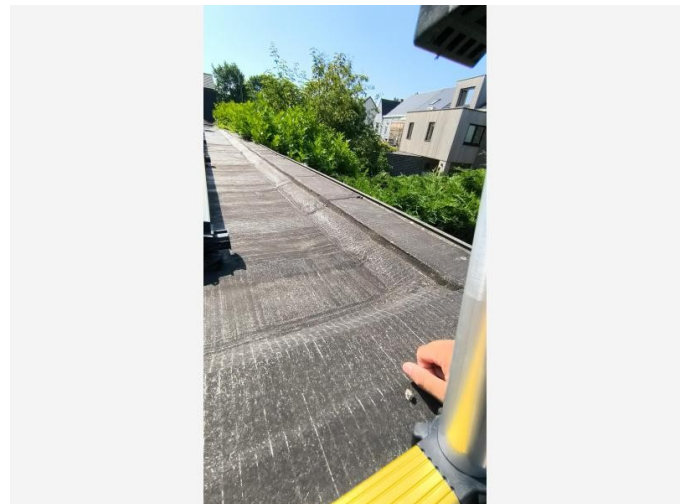
Beschrijving	Notitie	Terug te vinden op plannen
Fiche 5: Dak bekleding Plat dak	Het plat dak bestaat uit epdm rubber deze is niet verdacht(het is niet gekend wat eronder zich bevindt bij werken extra controle aangewezen)	Plan 1.2: Hoofdgebouw plan
Fiche 6: Kit niet verdacht (visueel vastgesteld)	De gebruikte siliconen kit is niet asbestverdacht	-

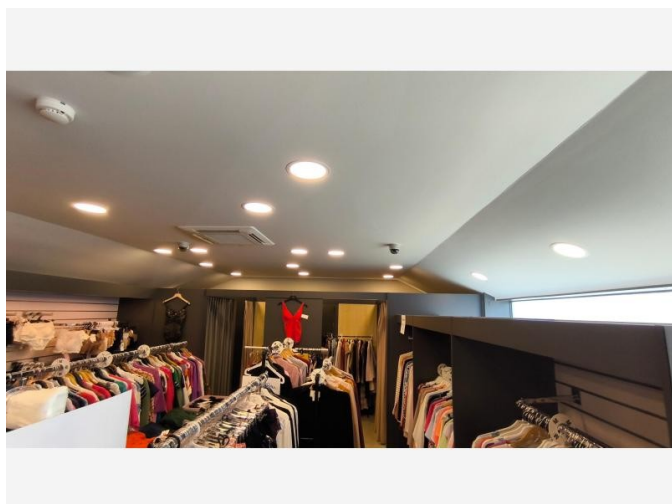
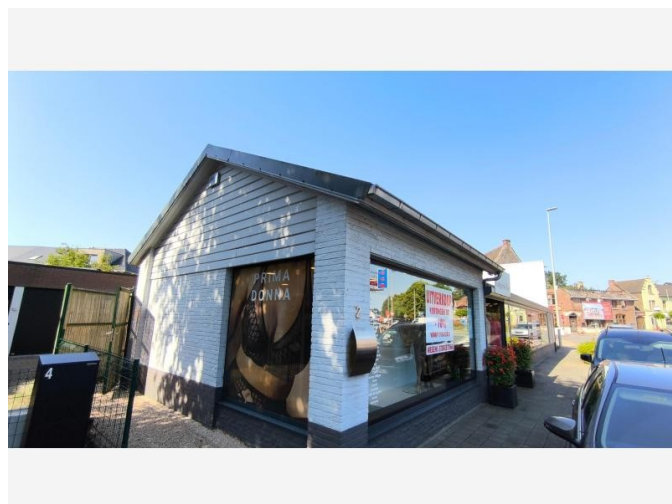
Beschrijving	Notitie	Terug te vinden op plannen
Fiche 7: onderdak niet waarneembaar.	De zolder is volledig afgewerkt aan de binnenzijde. Inspectie van het dak langs binnenzijde is daardoor niet mogelijk. buitenzijde is het evenmin mogelijk om dak van metaal is en er zijn geen dakpannen om op te heffen. Voor een grondige inspectie is het gebruik van een hoogtewerker of het plaatsen van een stelling noodzakelijk.	-

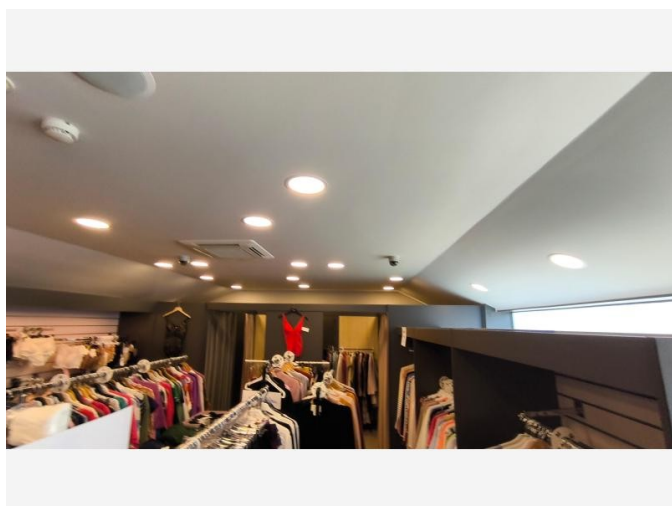
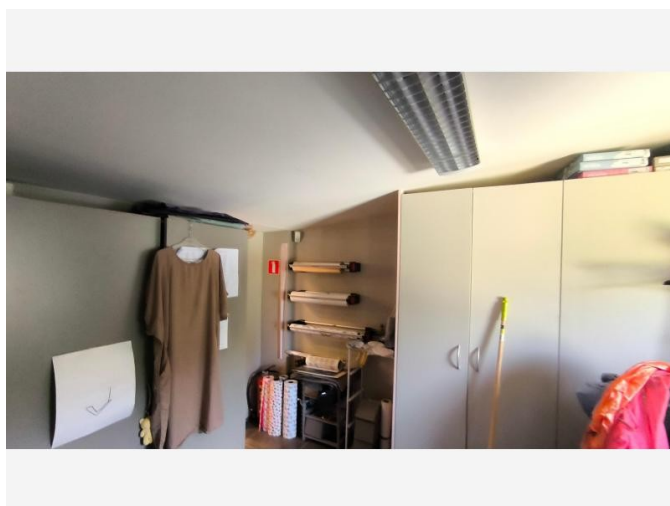
Beschrijving	Notitie	Terug te vinden op plannen
Fiche 8: liftinfrastructuur (niet aanwezig)	liftinfrastructuur (niet aanwezig) in het inspectie gebied.	-
Fiche 9: pleisterwerk (niet aanwezig)	pleisterwerk (niet aanwezig) in het inspectie gebied.	Plan 1.4: Hoofdgebouw plan
Fiche 10: afdichtingsmateriaal (niet aanwezig)	afdichtingsmateriaal (niet aanwezig) in het inspectie gebied.	-
Fiche 11: leidingisolatie (niet aanwezig)	leidingisolatie (niet aanwezig) in het inspectie gebied.	-
Fiche 12: rookgaskanalen (niet aanwezig)	rookgaskanalen (niet aanwezig) in het inspectie gebied.	-
Fiche 13: stookketel (niet aanwezig)	stookketel (niet aanwezig) in het inspectie gebied.	-
