# Asbestinventarisatetest

Houten Schoen 15, 9100 Sint-Niklaas

Attestnummer : 20260715-000290.000

Uitgegeven op : 15.07.2026

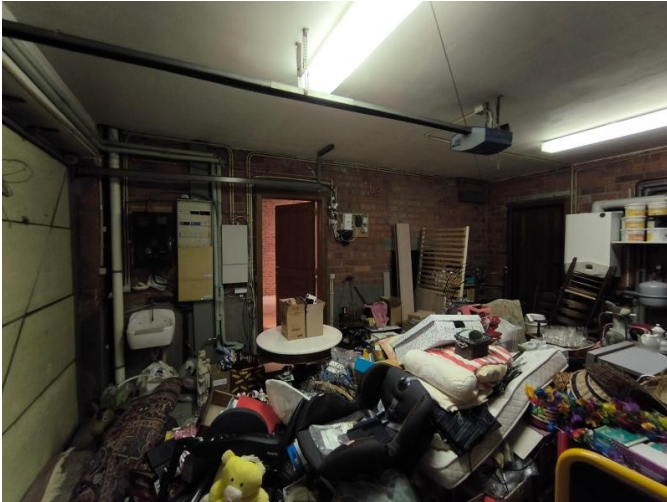
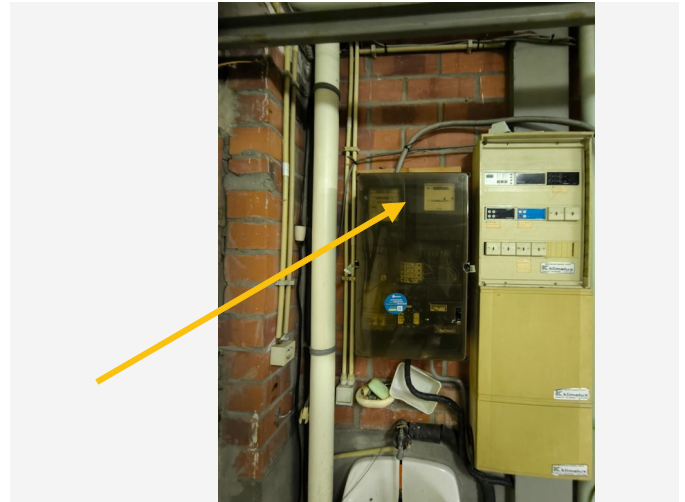
# Fiche 1: Bakeliet toep.(schakelaars-stopcontact.-verdeel dozen-radiator knoppen)

| Eindbeoordeling materiaalarisico | Laag materiaalarisico en/of verlaagde kans op vezelvrijgave |

| Asbestsoort (vezeltype) | Crocidoliet aanwezig |
| Toestand van het materiaal | Onbeschadigd, niet verweerd |

- Zorg voor een veilig beheer. Vermijd het beschadigen van het asbestmateriaal. Controleer de toestand jaarlijks op wijzigingen.
- Voer bijkomende staalname(s) uit.

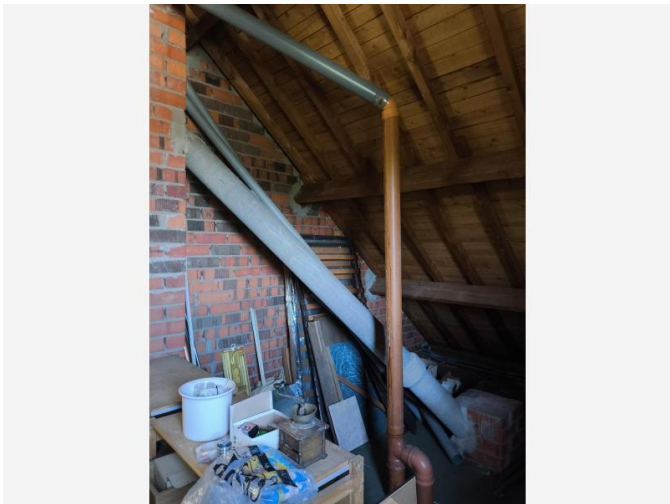
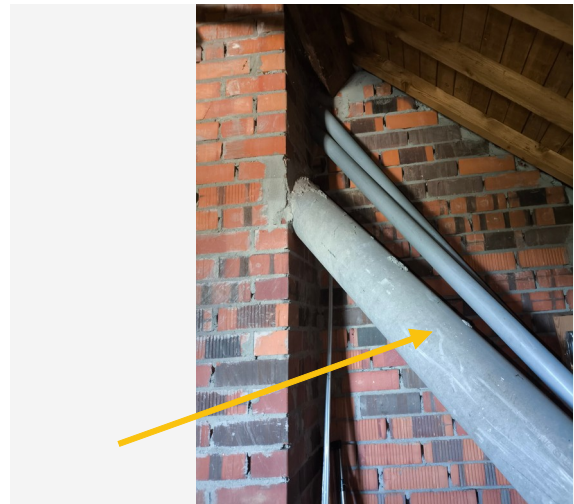
| Eindbeoordeling materiaalrisico | Laag materiaalrisico en/of verlaagde kans op vezelvrijgave |

| Opmerking | De vermelde oppervlaktes, diktes en volumes betreffen een beredeneerde schatting. Er worden geen rechten verleend aan deze oppervlaktes/diktes/volumes. Staalname niet mogelijk, kans op barsten |

- Verwijder dit asbestmateriaal zo snel mogelijk. Volg de toestand goed op.
- Voer bijkomende staalname(s) uit.

- Eenvoudige handelingen: mag via doe-het-zelf of door werknemer(s) met opleidingsattest eenvoudige handelingen  
EH via doe-het zelf De buis kan voorzichtig losgebeiteld worden , extra bevochtigen om stof te voorkomen  
Standaard dragen van de nodige wegwerp beschermingsmiddelen FFP 3 masker , handschoenen en tyvec CAT III type 5-6 , afwasbaar schoeisel Bij de gemeente/containerpark afsluitzakken halen om dubbel in te pakken , sluit luchtdicht af en breng naar het plaatselijk containerpark als hechtgebonden asbestafval. Voor hechtgebonden toepassingen: Bij verwijdering door doe-het-zelf moet men dit afval dubbel en luchtdicht verpakt aandielen bij het gemeentelijk recyclagepark. Men raadpleegt best op voorhand de voorwaarden van het recyclagepark. Zie ook link Zie <https://ovam.vlaanderen.be/wie-mag-wat-verwijderen>  
<https://ovam.vlaanderen.be/voorzorgsmaatregelen-bij-asbestverwijdering>

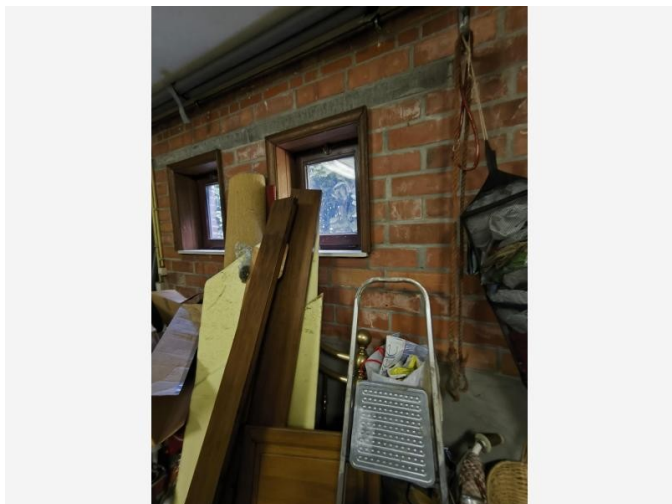
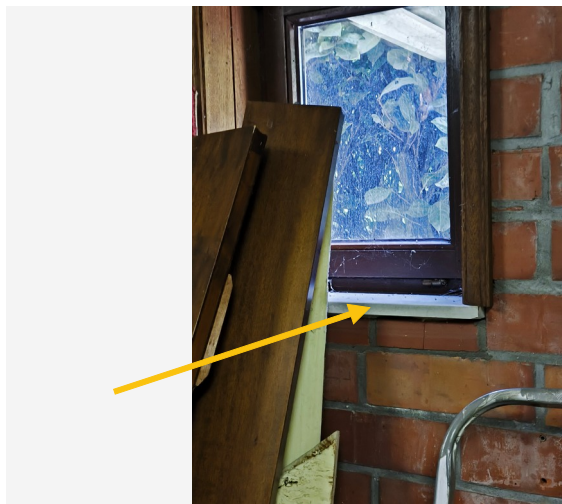
| Opmerking | De vermelde oppervlaktes, diktes, gewichten en volumes betreffen een beredeneerde schatting. Er worden geen rechten verleend aan deze oppervlaktes/diktes/volumes. |

- Eenvoudige handelingen: mag via doe-het-zelf of door werknemer(s) met opleidingsattest eenvoudige handelingen  
EH via doe-het zelf : De dorpels of tabletten kunnen voorzichtig losgebeiteld worden, zonder de toepassing zelf te breken , extra bevochtigen om stof te voorkomen Standaard dragen van de nodige wegwerp beschermingsmiddelen FFP 3 masker , handschoenen en tyvec CAT III type 5-6 , afwasbaar schoeisel  
Verpakken in dubbel plastic folie , sluit luchtdicht af en afvoeren naar het containerpark als hechtgebonden asbestafval. Voor hechtgebonden toepassingen: Bij verwijdering door doe-het-zelf moet men dit afval dubbel en luchtdicht verpakt afdienen bij het gemeentelijk recyclagepark. Men raadpleegt best op voorhand de voorwaarden van het recyclagepark. Zie ook link Zie <https://ovam.vlaanderen.be/wie-mag-wat-verwijderen>  
<https://ovam.vlaanderen.be/voorzorgsmaatregelen-bij-asbestverwijdering>

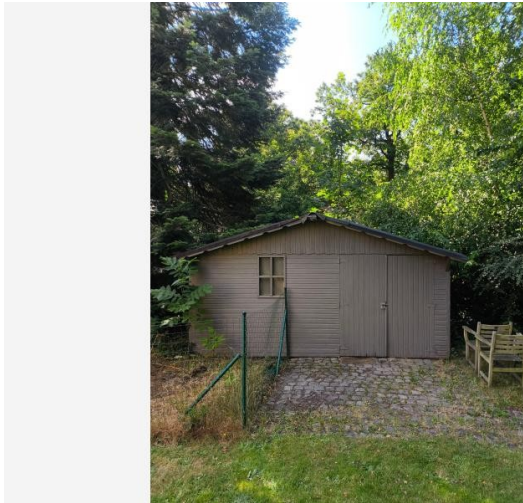
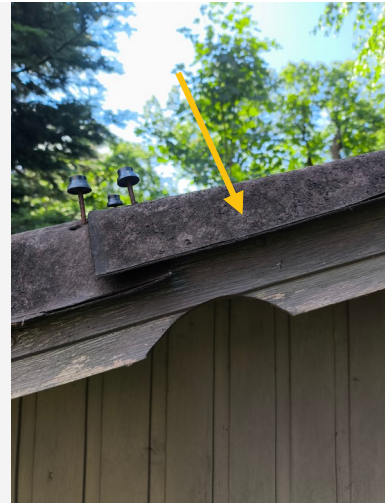
## Fiche 9: dak 2 golfplaten (met staalname)

Geen asbest

| Opmerking | <p>Er werd een staal genomen aan een uitstekend stuk waardoor de waterdichtheid van de dakbedekking niet in het gedrang komt.</p> <p>De vermelde oppervlaktes, diktes en volumes betreffen een beredeneerde schatting. Er worden geen rechten verleend aan deze oppervlaktes/diktes/volumes</p> |

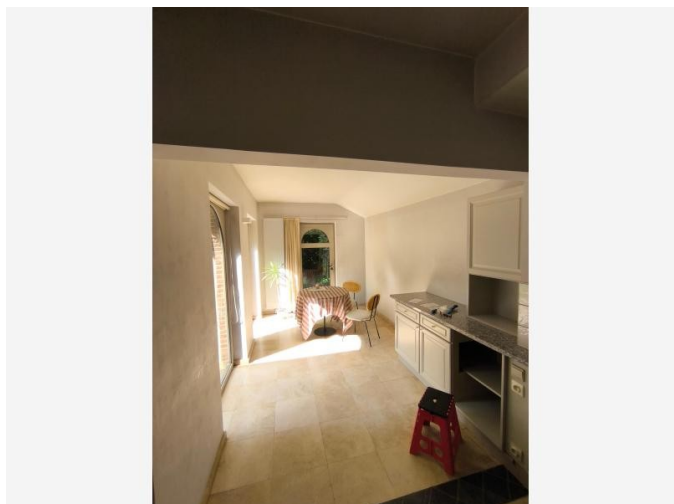
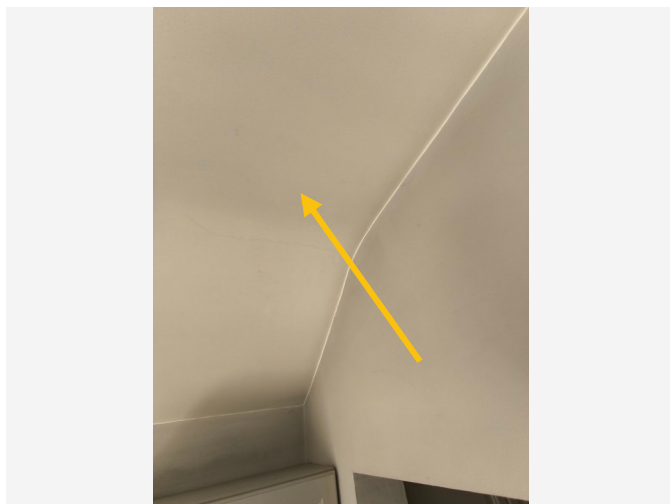
## Fiche 11: Plafondpleister

Geen asbest

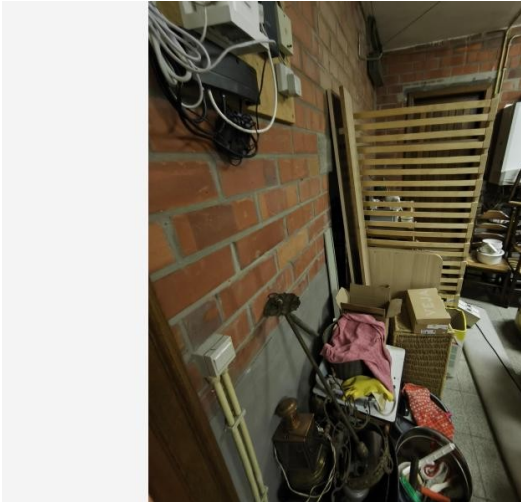
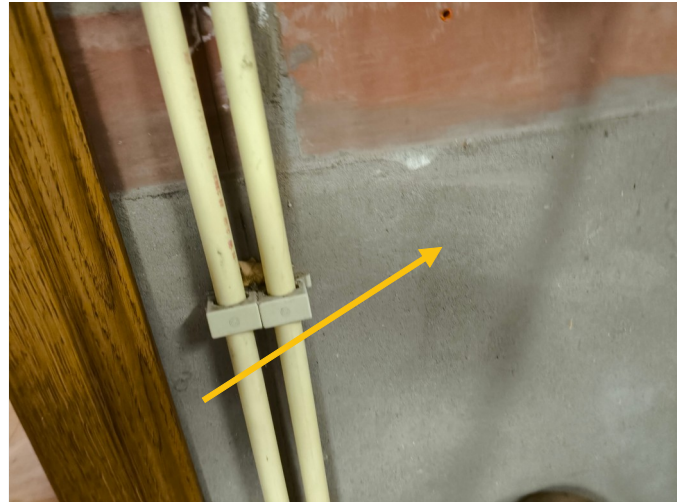
## Fiche 12: Cementering 1 binnentoepassing garage (met staalname)

Geen asbest

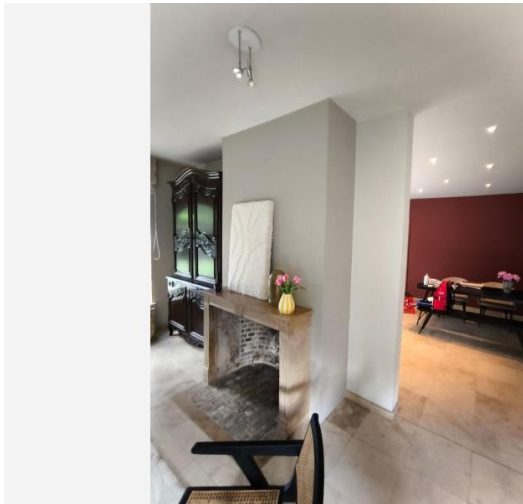
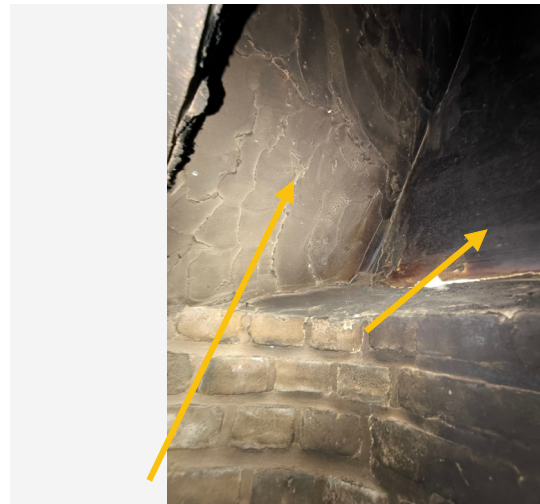
## Fiche 13: Cementering 3 binnentoepassing open haard (met staalname)

Geen asbest

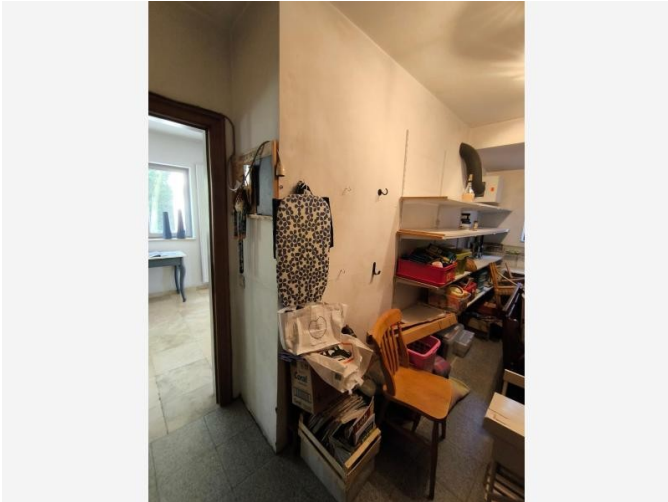
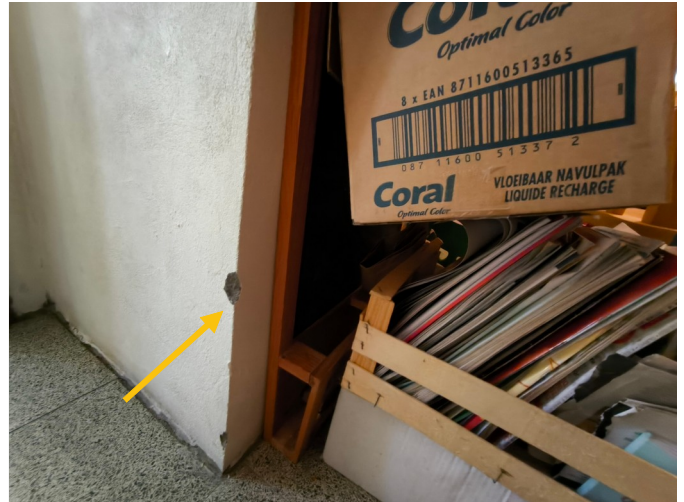
## Fiche 14: Cementering 2 binnentoepassing berging (met staalname)

Geen asbest

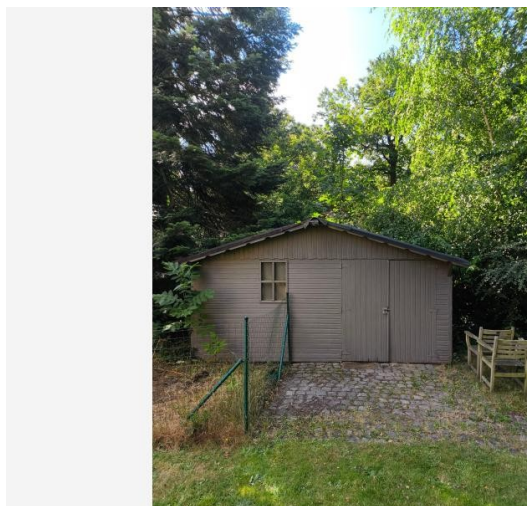
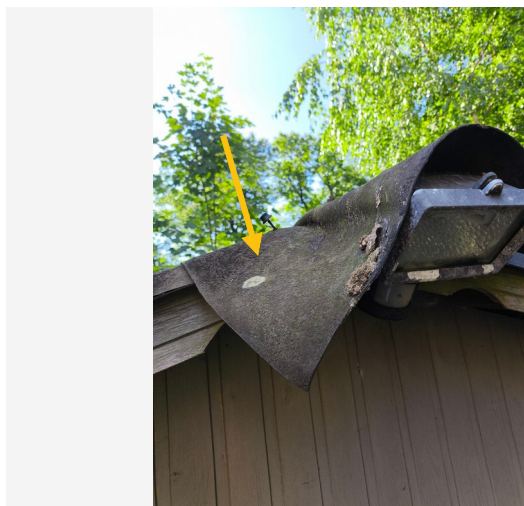
## Fiche 15: nok tuinhuis

Geen asbest

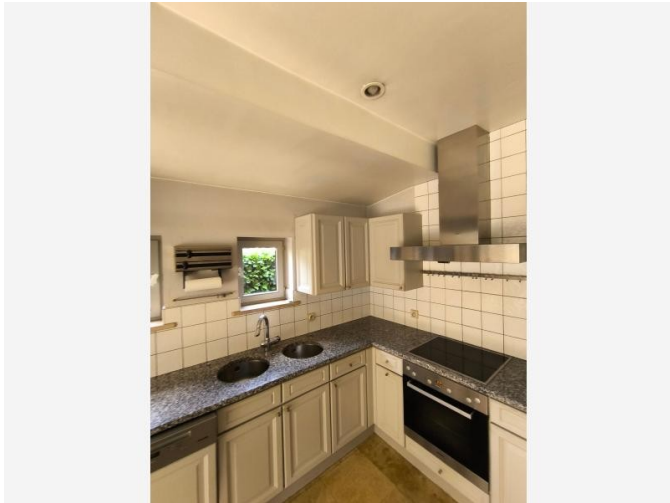
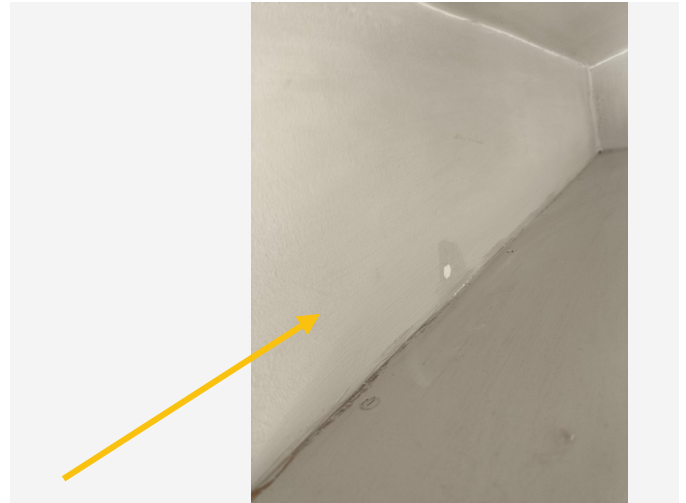
## Fiche 16: Muurpleister

Geen asbest

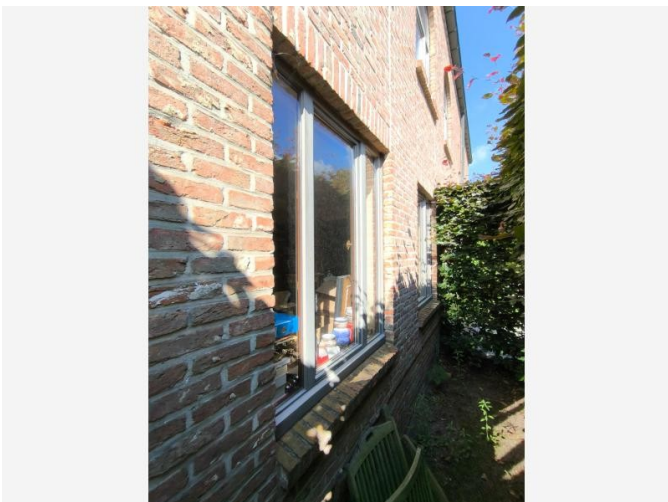
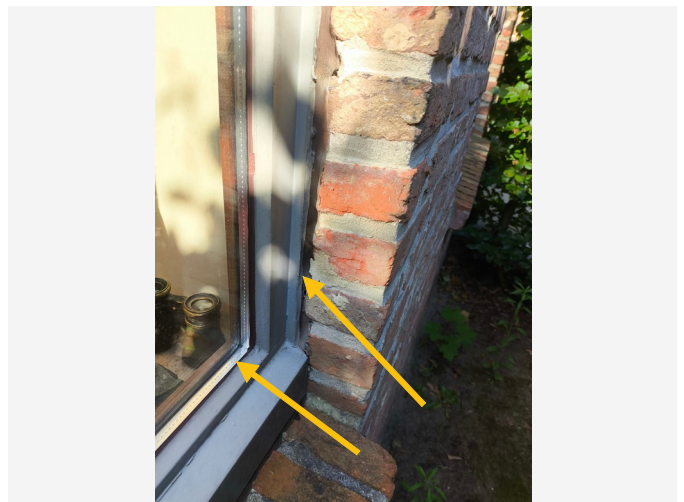
## Fiche 20: Kit niet verdacht (visueel vastgesteld)

| Beschrijving | Notitie | Terug te vinden op plannen |
|---|---|---|
| Fiche 20: Kit niet verdacht (visueel vastgesteld) | De gebruikte siliconen kit is niet asbestverdacht | Plan 1.2: woning plan GLV kopie<br>Plan 1.7: woning plan +1<br>Plan 1.13: woning plan +2 kopie |

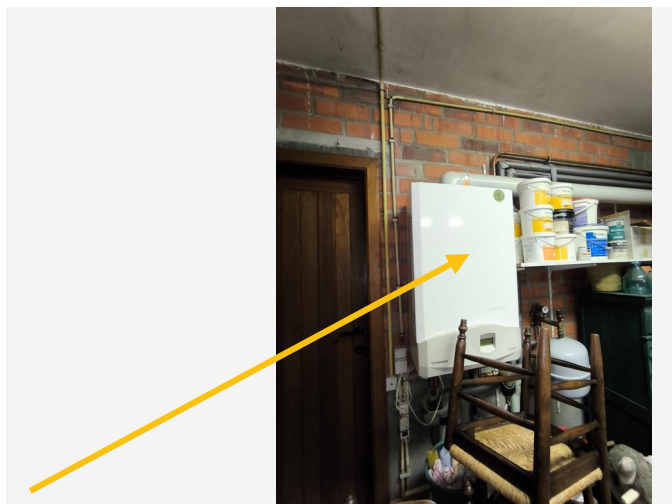
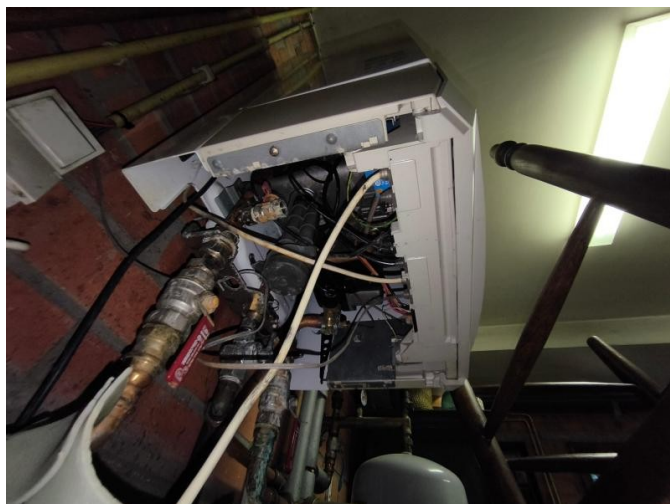
### Fiche 21: cv geen info te vinden op het toestel

| Beschrijving | Notitie | Terug te vinden op plannen |
|---|---|---|
| Fiche 21: cv geen info te vinden op het toestel | er is geen informatie te vinden van de cv-ketel.<br><br>laat deze controleren door een erkende firma. | Plan 1.1: woning plan GLV |

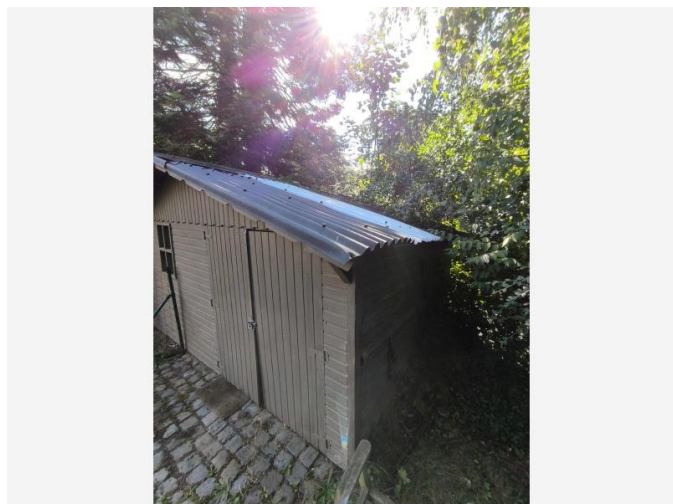
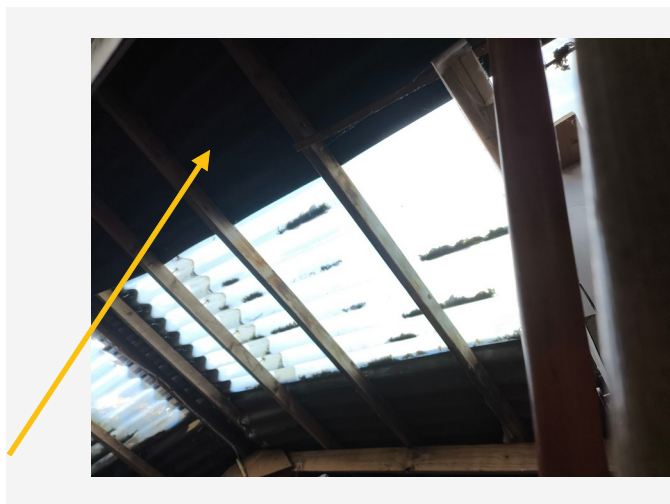
### Fiche 23: onderdak dak 2 (niet aanwezig)

| Beschrijving | Notitie | Terug te vinden op plannen |
|---|---|---|
| Fiche 23: onderdak dak 2 (niet aanwezig) | onderdak (niet aanwezig) | Plan 2.2: tuinhuis dakplan kopie |
