# Asbestinventarisatetest

Kuilstraat 31, 9250 Waasmunster

Attestnummer : 20260302-000513.000

**Asbestveilig** (maar niet asbestvrij)

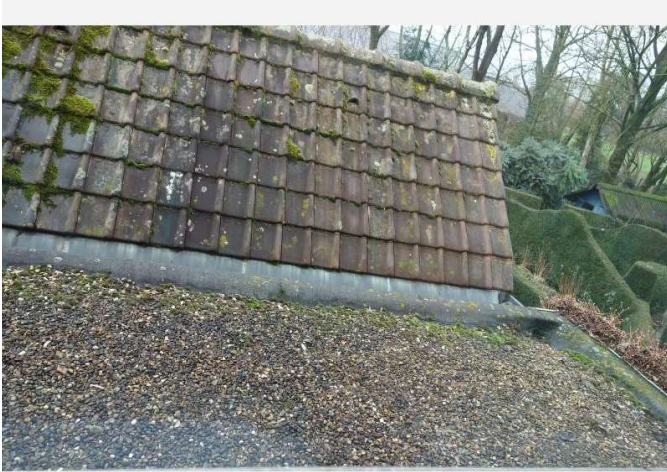
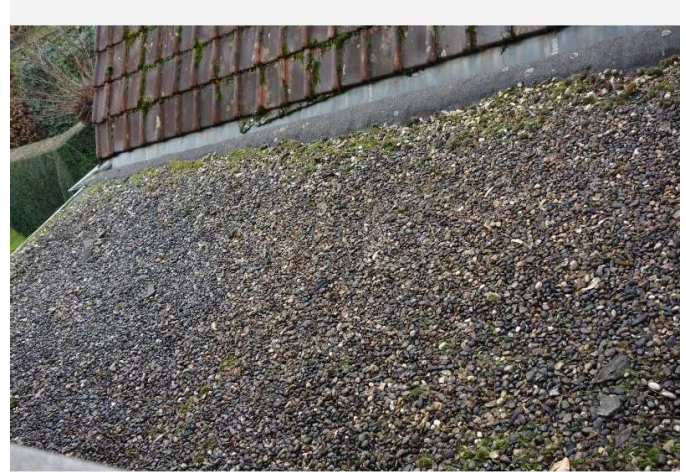
Het asbestmateriaal valt onder de mijlpaal van 2040.

Het betreft hechtgebonden toepassingen waarbij het risico op vezelvrijstelling in normale gebruiksomstandigheden beperkt is.

| Eindbeoordeling materiaalrisico | Laag materiaalrisico en/of verlaagde kans op vezelvrijgave |

| Toestand van het materiaal | Licht beschadigd, licht verweerd. Intact calciumsilicaatmateriaal of categorie III 'gebondenheid' |

| Beschrijving | Plat dak met roofingbedekking |
| Opmerking | <p>Roofing is asbestverdacht tot het tegendeel is bewezen met de resultaten van een staal tot op de primaire drager.</p> <p>Deze oppervlakte, volumes en gewichten zijn niet gemeten, maar geschat op basis van een benadering van de aanwezige roofing (de opgegeven hoeveelheden mogen niet gebruikt worden als maatstaf voor heffingen). Om gevolgschade en lekkages te voorkomen en niet destructief te werk te gaan, is er nog geen staal genomen. We kunnen geen uitspraak doen over de onderliggende lagen. Bij renovatie of sloop dient er een destructief onderzoek uitgevoerd te worden van de roofing.</p> |

- Zorg voor een veilig beheer. Vermijd het beschadigen van het asbestmateriaal. Controleer de toestand jaarlijks op wijzigingen.
- Voer bijkomende staalname(s) uit.

Vermijd elke beschadiging of breuk van de dakbanen.

Bevochtig of fixeer de toepassing vooraf om stofvorming te vermijden.

Bij verwijdering: roofingbanen voorzichtig losmaken, zonder te branden, te zagen of te slijpen.

Laat de verwijdering of renovatie uitvoeren door een gecertificeerd asbestverwijderingsbedrijf. Strikte naleving van de veiligheidsvoorschriften is essentieel om risico's voor de gezondheid te voorkomen.

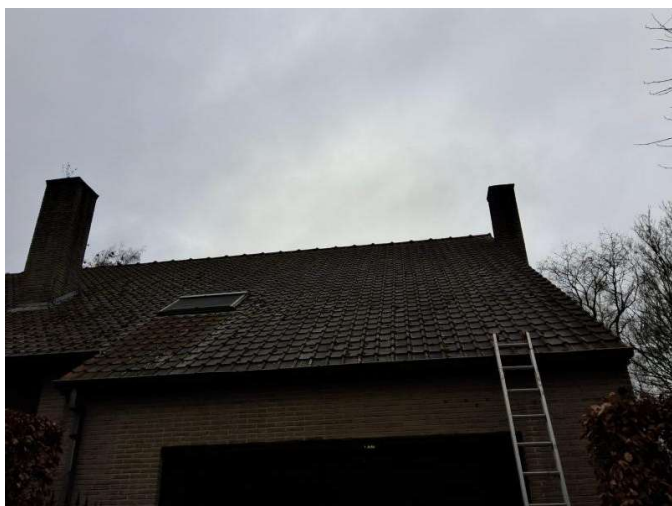
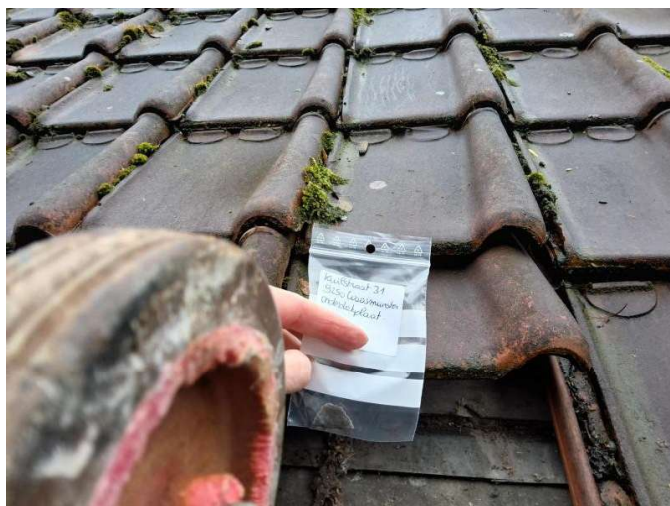
## Fiche 2: Onderdak: Hechtgebonden asbestcement: vlakke platen

De onderdakplaten bevinden zich aan de binnenzijde van de dakconstructie, bedekt door dakpannen en geplaatst bovenop de gordingen en sporen van het dakgebint.

Hierdoor zijn de platen slechts bereikbaar na (gedeeltelijke) ontmanteling van de dakbedekking.

| Eindbeoordeling materiaalrisico | Zeer laag materiaalrisico en/of zeer lage kans op vezelvrijgave |

| Toestand van het materiaal | Licht beschadigd, licht verweerd. Intact calciumsilicaatmateriaal of categorie III 'gebondenheid' |

| # | Type | Referentie | Resultaat |
|---|---|---|---|
| 2.1 | Puntmonster | 006-3 | Chrysotiel |

| Beschrijving | Onderdak: Hechtgebonden asbestcement: vlakke platen |

- Zorg voor een veilig beheer en verwijder dit asbestmateriaal wanneer het bij werken eenvoudig bereikbaar wordt. Controleer de toestand jaarlijks op wijzigingen.

De toepassing bevat hechtgebonden asbest en moet met de grootste voorzichtigheid verwijderd worden.

Fixeer of bevochtig het materiaal voorafgaand aan de werken om stofvorming te vermijden.

Verwijder eerst één voor één de dakpannen, vervolgens panlatten en tengellatten.

Demonteer daarna de onderdakplaten zorgvuldig, zonder deze te breken of te beschadigen.

Laat de werken uitvoeren door een gecertificeerd asbestverwijderingsbedrijf en volg alle veiligheidsvoorschriften strikt op, zodat risico's voor gezondheid en omgeving vermeden worden.

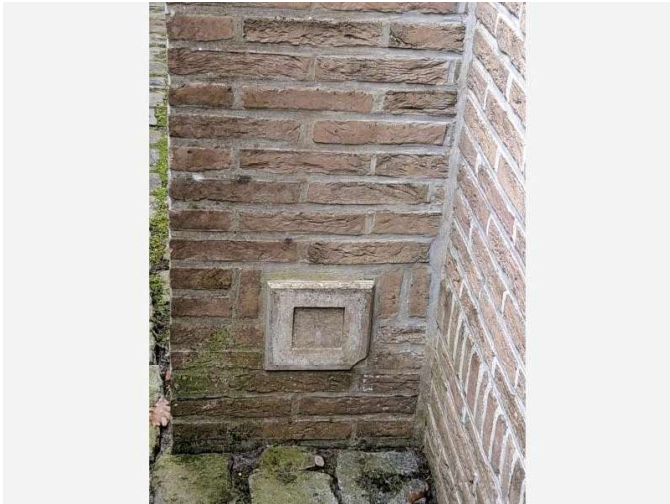
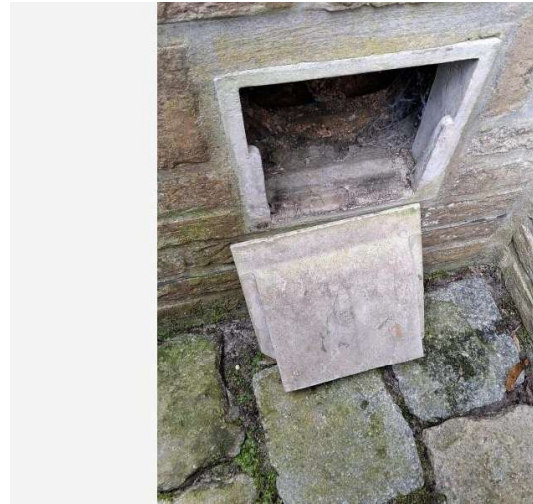
Het asbestmateriaal valt onder de mijlpaal van 2040.

- Eenvoudige handelingen: mag via doe-het-zelf of door werknemer(s) met opleidingsattest eenvoudige handelingen  
Het roetluikje bestaat uit asbestcement en is een hechtgebonden toepassing.

In normale gebruiksomstandigheden is het risico op vezelvrijstelling beperkt.

| Eindbeoordeling materiaalrisico | Laag materiaalrisico en/of verlaagde kans op vezelvrijgave |

| Asbestsoort (vezeltype) | Crocidoliet aanwezig |

- Zorg voor een veilig beheer. Vermijd het beschadigen van het asbestmateriaal. Controleer de toestand jaarlijks op wijzigingen.

Fixeer of bevochtig het roetluikje vooraf om stofvorming te vermijden.

Demonteer het luikje voorzichtig met handgereedschap, zonder te breken of te beschadigen.

Vermijd zagen, schuren of gebruik van elektrisch gereedschap.

Bij renovatie wordt aanbevolen om het volledige luikje in zijn geheel te verwijderen en te vervangen door een asbestvrij exemplaar.

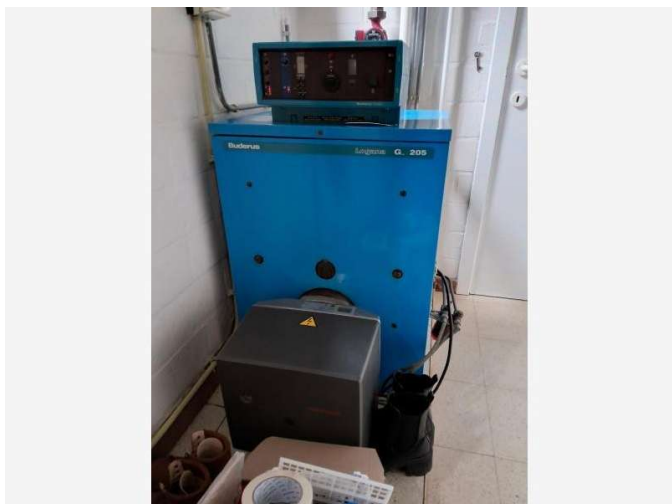
| Karakterisatie | Asbest (verdacht) |

**Reden:** Inspectie beperkt: risico op defect bij demontage

Een intern onderzoek vereist technische ingrepen aan het toestel die mogelijk schade of defecten veroorzaken. Deze handelingen behoren niet tot de voorziene inspectiemethodiek en mogen niet worden uitgevoerd binnen het kader van de inventaris.

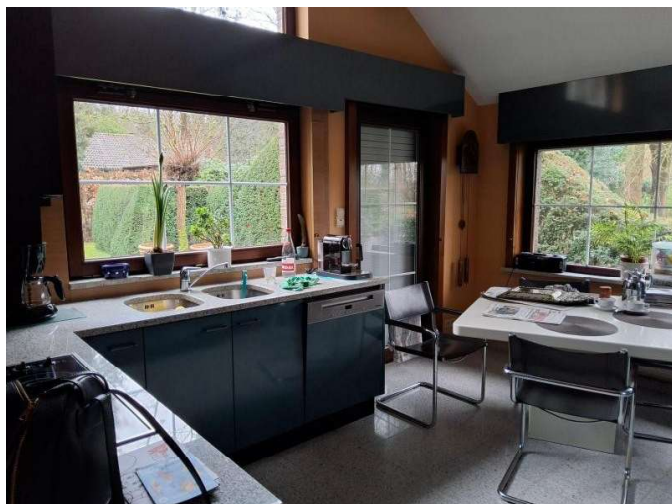
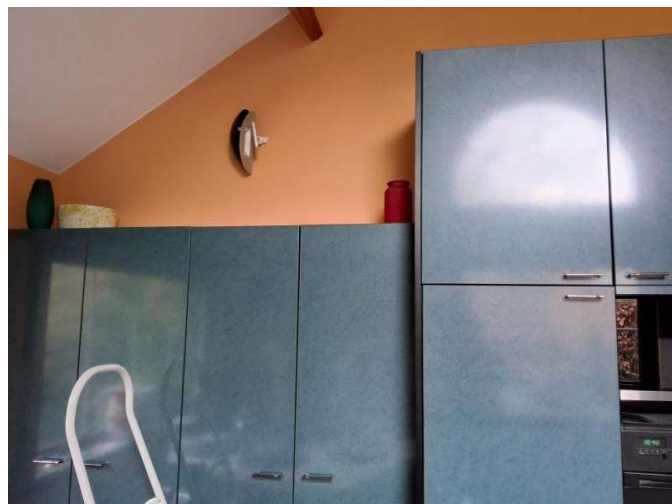
## Fiche 8: Pleisterwerk muren

Geen asbest

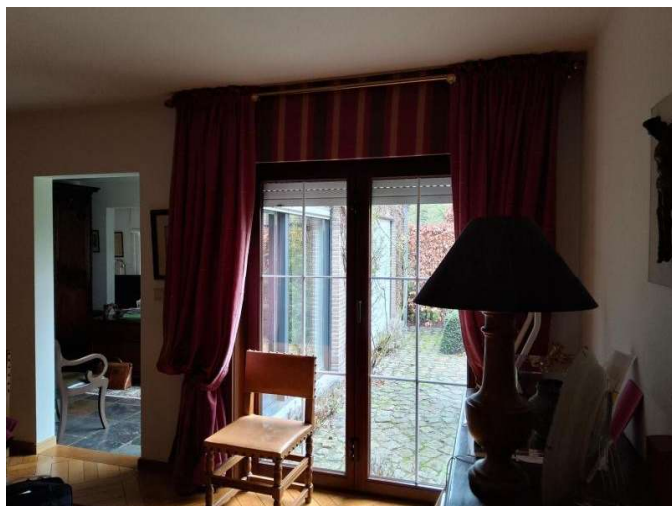
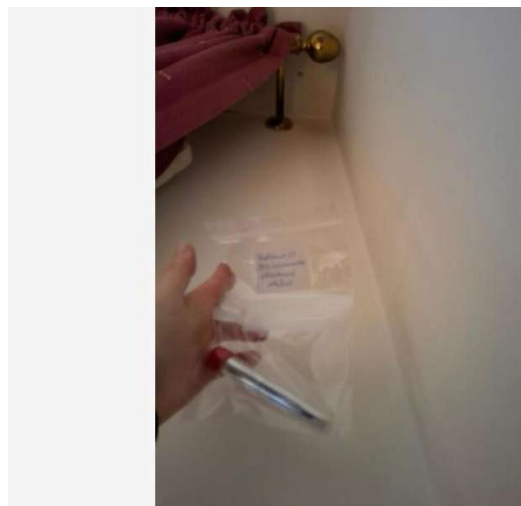
## Fiche 10: Pleisterwerk plafonds

Geen asbest

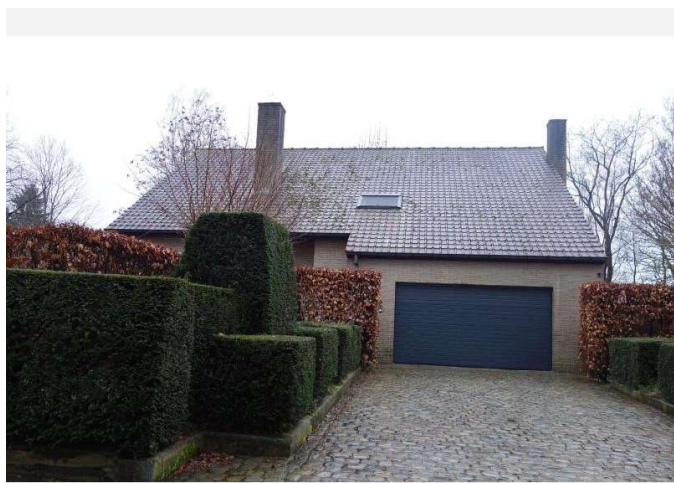
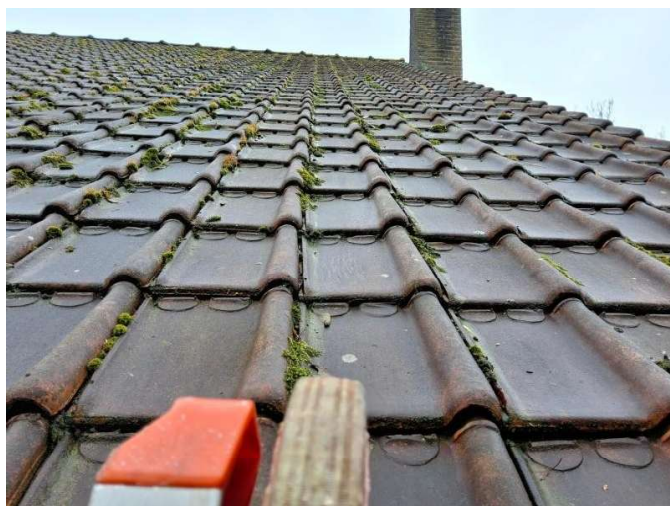
## Fiche 13: Dakbedekking: betonpannen

| Beschrijving | Notitie | Terug te vinden op plannen |
|---|---|---|
| Fiche 13: Dakbedekking: betonpannen | <p>Toegang: visueel beoordeeld vanop een ladder.</p> <p>De dakbedekking bestaat uit dakpannen. Dit materiaal is niet-asbesthoudend en vormt geen risico voor blootstelling. Voor de dakpannen zelf zijn er geen beheersmaatregelen vereist.</p> <p>Onder de dakpannen bevindt zich een afzonderlijk onderdak, dat in een aparte bronfiche wordt behandeld.</p> | - |
