# Asbestinventarisatetest

Fazantenlaan 32, 9250 Waasmunster

Attestnummer : **20260119-000380.000**

Uitgegeven op : **19.01.2026**

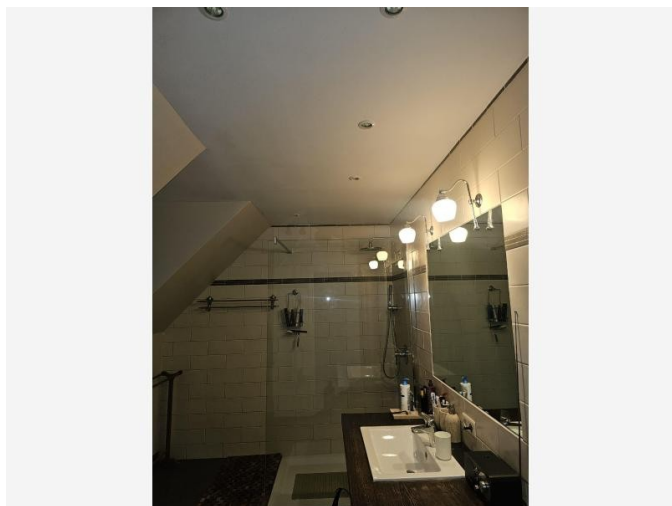
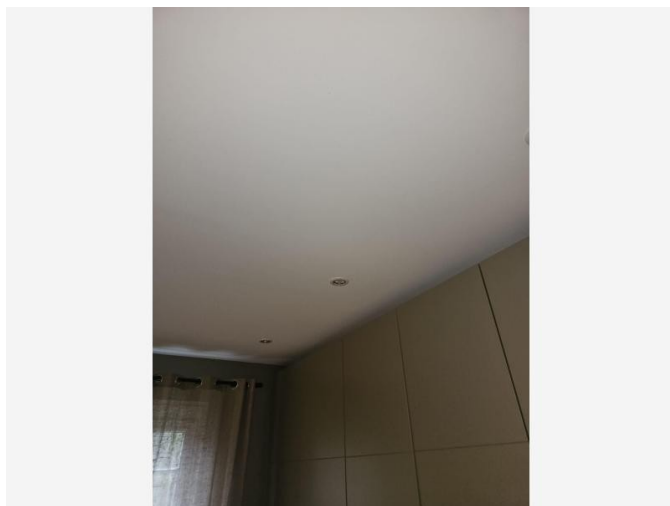
### Informatie over een materiaal dat de asbestdeskundige niet kan waarnemen of vaststellen

- Plan 1.5: Verdieping - Plafonds

| Basis voor advies | Beoordeling op basis van expertise met een vaststelling door de asbestdeskundige. |

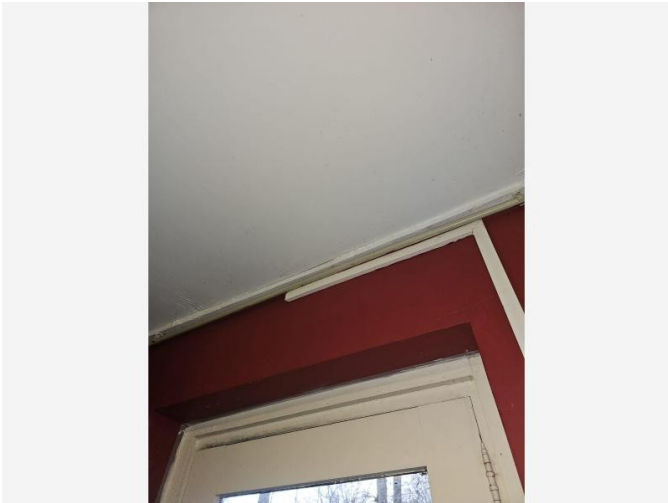
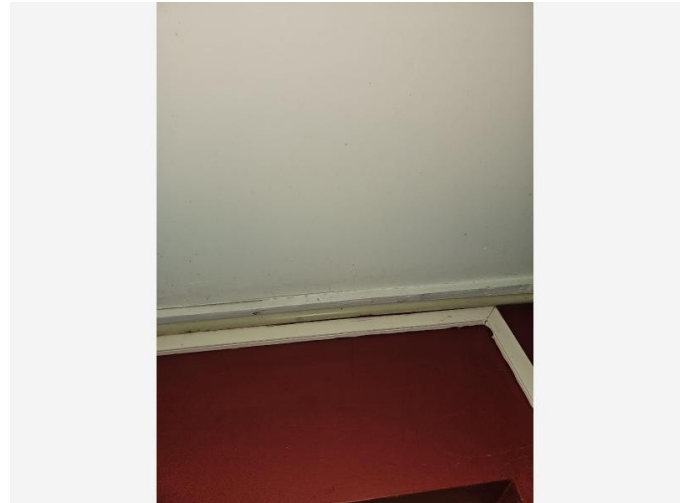
## Fiche 2: Pleisterwerk plafonds

### Conclusie

Geen asbest

| # | Type | Referentie | Resultaat |
|---|---|---|---|
| 2.1 | Mengmonster | MM02 | Geen asbest |

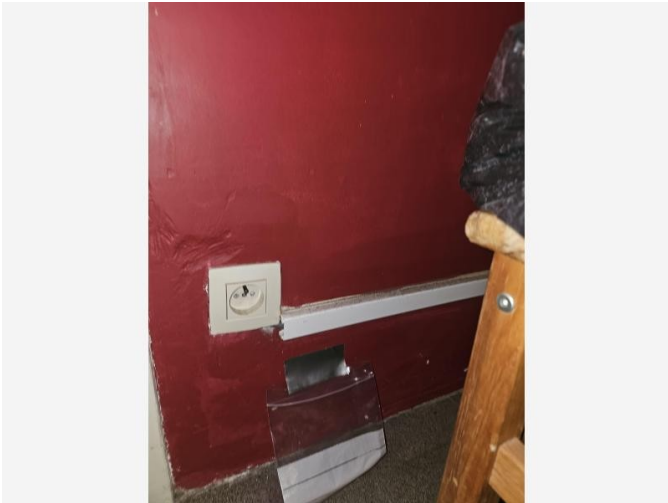
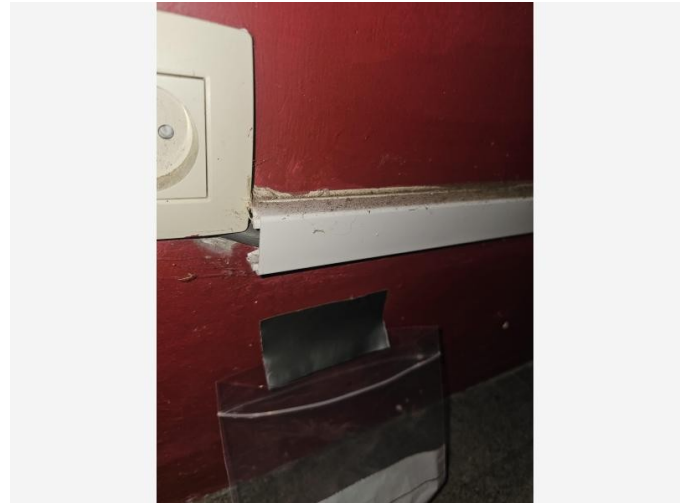
## Fiche 3: Pleisterwerk wanden

### Conclusie

Geen asbest

| # | Type | Referentie | Resultaat |
|---|---|---|---|
| 3.1 | Mengmonster | MM01 | Geen asbest |
