# Asbestinventarisatetest

Steenweg 63, 9810 Nazareth

Attestnummer : 20240123-000035.000

Uitgegeven op : 23.01.2024

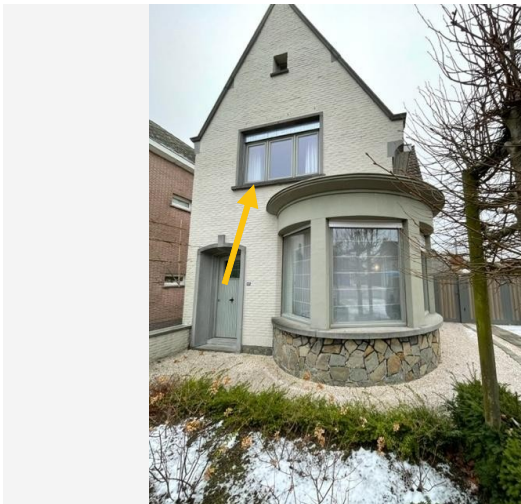
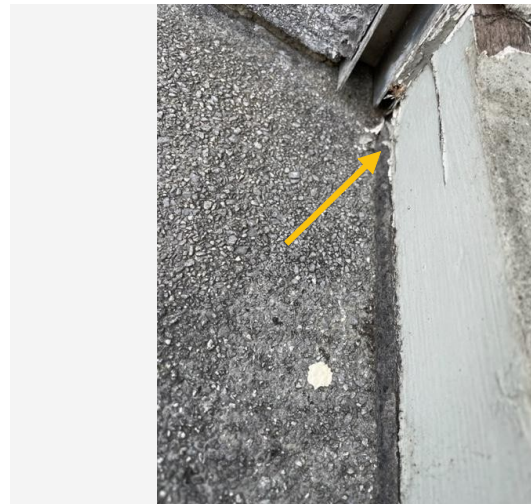
Het asbestmateriaal valt onder de mijlpaal van 2040.

| Eindbeoordeling materiaalisico | Laag materiaalisico en/of verlaagde kans op vezelvrijgave |

| Toestand van het materiaal | Licht beschadigd, licht verweerd. Intact materiaal type Pical – asbestboard of categorie III 'gebondenheid' |

| # | Type | Referentie | Resultaat |
|---|---|---|---|
| 1.1 | Puntmonster | MM04: silicone tussen raam en vensterbank | Chrysotiel |

| Beschrijving | silicone tussen raam en vensterbank |

- Zorg voor een veilig beheer. Vermijd het beschadigen van het asbestmateriaal. Controleer de toestand jaarlijks op wijzigingen.
- Zorg voor een veilig beheer en verwijder dit asbestmateriaal wanneer het bij werken eenvoudig bereikbaar wordt. Controleer de toestand jaarlijks op wijzigingen.

- Eenvoudige handelingen: mag via doe-het-zelf of door werknemer(s) met opleidingsattest eenvoudige handelingen  
Wanneer u de ramen zou vervangen, de silicone tussen de raam profielen en de constructie verwijderen volgens de normen van Ovam en het recyclagepark.  
Draag steeds persoonlijke beschermingsmiddelen, bevochtigen alvorens te verwijderen. Dubbel verpakken en afvoeren volgens de regels van ovam en het recyclagepark.

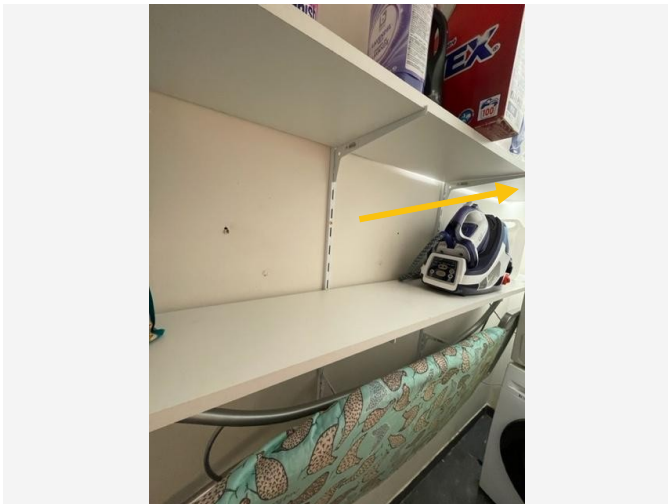
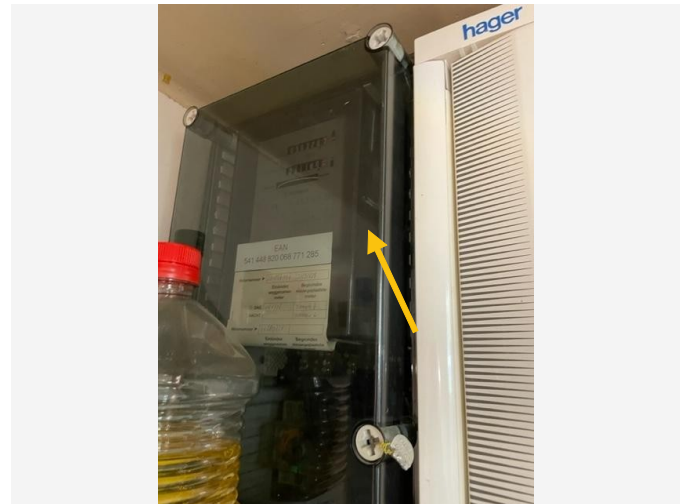
Het asbestmateriaal valt onder de mijlpaal van 2040.

| Eindbeoordeling materiaalrisico | Zeer laag materiaalrisico en/of zeer lage kans op vezelvrijgave |

| Asbestsoort (vezeltype) | Crocidoliet aanwezig |
| Toestand van het materiaal | Onbeschadigd, niet verweerd |

| Beschrijving | BAKELIET TELLER |

- Zorg voor een veilig beheer. Vermijd het beschadigen van het asbestmateriaal. Controleer de toestand jaarlijks op wijzigingen.

- Eenvoudige handelingen: mag via doe-het-zelf of door werknemer(s) met opleidingsattest eenvoudige handelingen  
Dit kan enkel door de elektr.maatschappij vervangen worden.

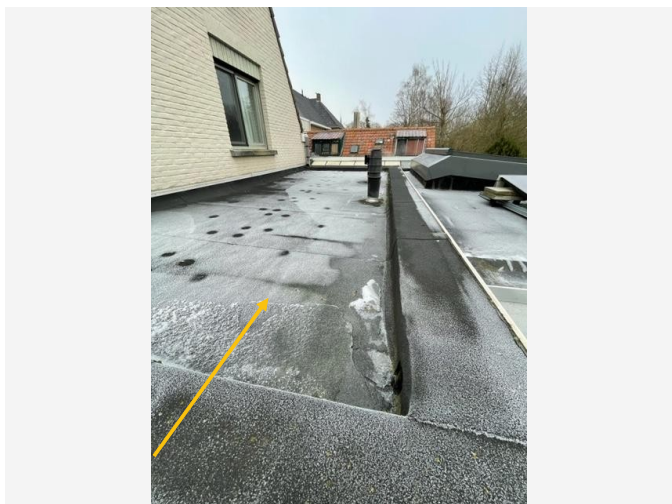
Er werd enkel een staal genomen van dde toplaag van de roofing.

Bij werken aan het plat dak is het aangewezen om onderliggende lagen te controleren en testen op asbest , indien deze er zijn.

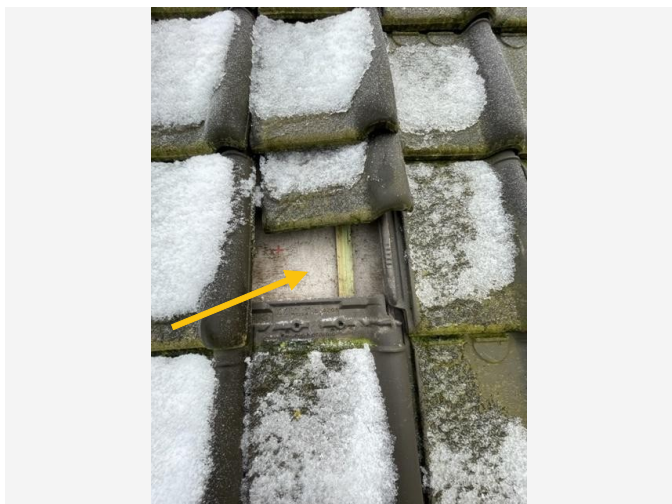
Er werd een steekproef gedaan , een dakpan verwijderd en onderdak was witte pvc (type biplex).

Dus vermoedelijk geen asbest onderdak.Het was wel slechts een steekproef , bij het vernieuwen van het dak als u een andere soort onderdak platen aantreft laten analyseren op asbest.

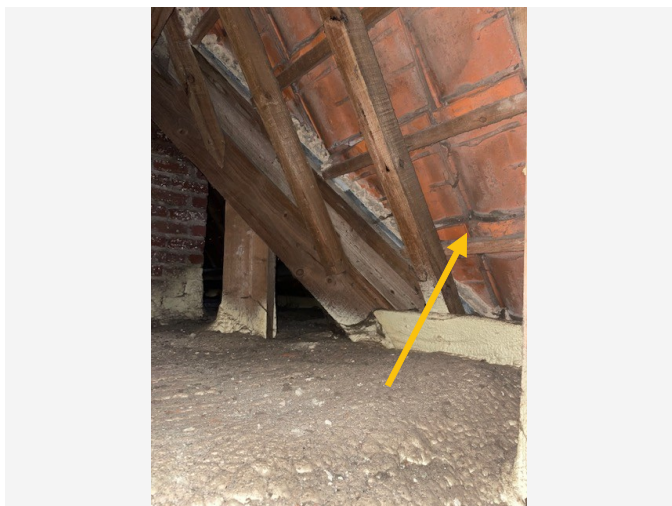
Er werd een steekproef gedaan , er werd geen onderdak aan getroffen.

De dakpannen lagen rechtstreeks op het houten latwerk.

Op 1 van de kamers was een luikje en daar kon visueel gekeken worden.

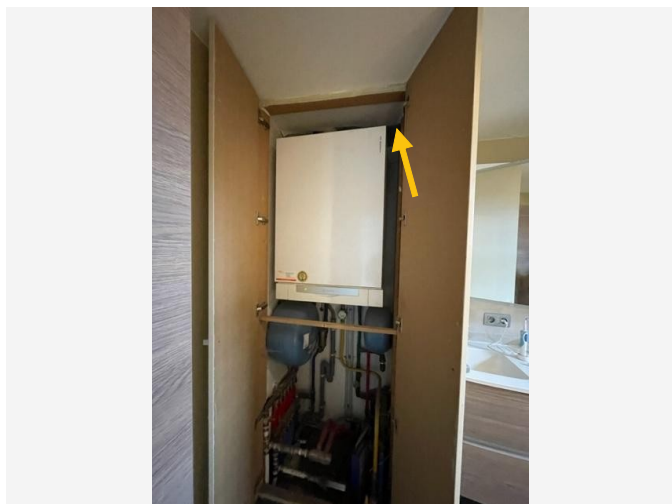
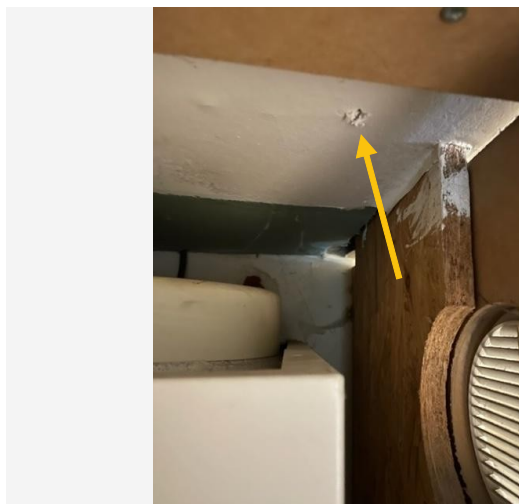
## Fiche 6: PLEISTERWERK PLAFOND

Geen asbest

| # | Type | Referentie | Resultaat |
|---|---|---|---|
| 6.1 | Mengmonster | MM02 : pleisterwerk plafond | Geen asbest |

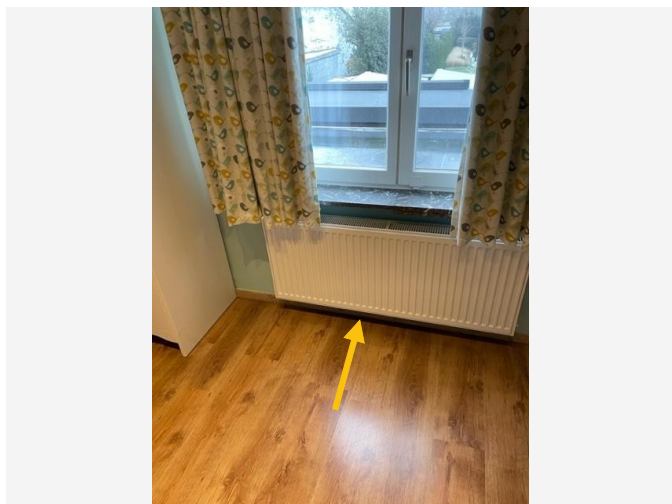
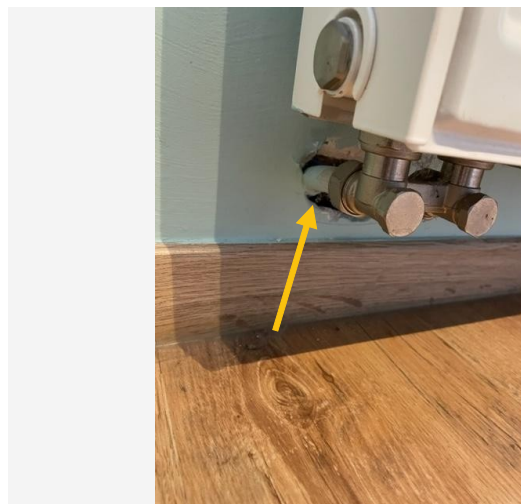
## Fiche 7: PLEISTERWERK WANDEN

Geen asbest

| # | Type | Referentie | Resultaat |
|---|---|---|---|
| 7.1 | Mengmonster | MM01 : pleisterwerk wanden | Geen asbest |

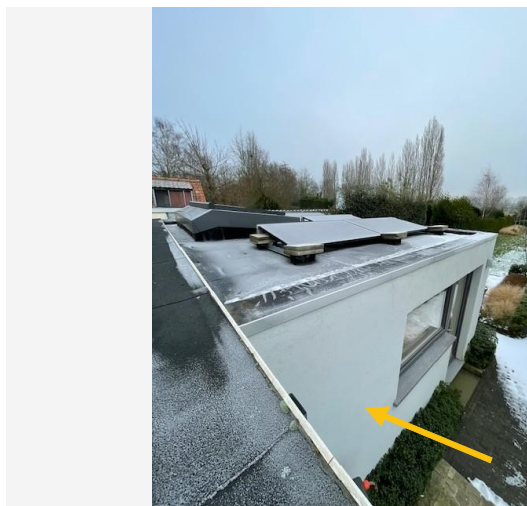
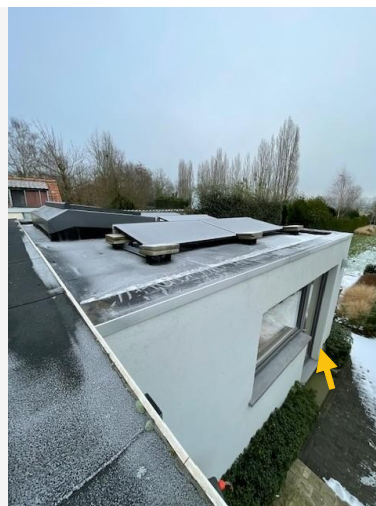
Geen asbest

| # | Type | Referentie | Resultaat |
|---|---|---|---|
| 8.1 | Puntmonster | MM05: crepi | Geen asbest |

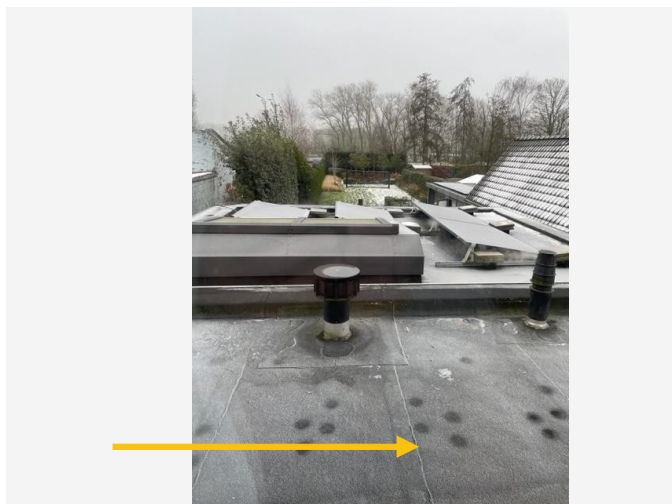
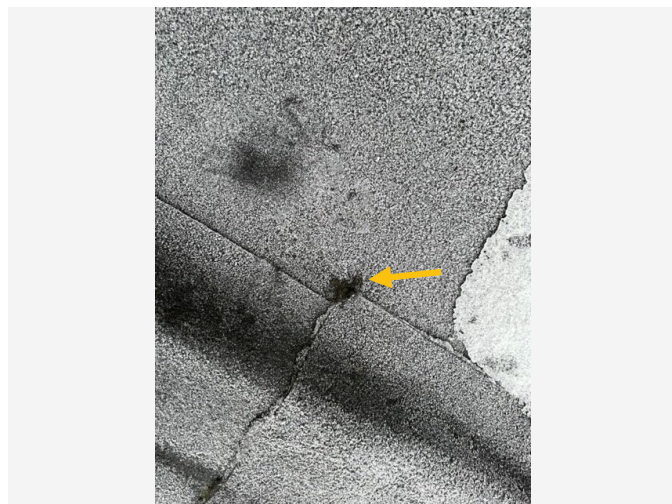
Geen asbest

| # | Type | Referentie | Resultaat |
|---|---|---|---|
| 9.1 | Puntmonster | MM03: roofing | Geen asbest |

| Opmerking | <p>Enkel de bovenste laag werd bemonsterd.</p> <p>Onderliggende lagen niet zichtbaar ,waarneembaar of inspecteerbaar.</p> <p>Niet destructief - onderzoek.</p> |
