# Asbestinventarisatetest

Theofiel Lybaertstraat 50, 9040 Gent

Attestnummer : 20260903-000136.000

**Asbestveilig** (maar niet asbestvrij)

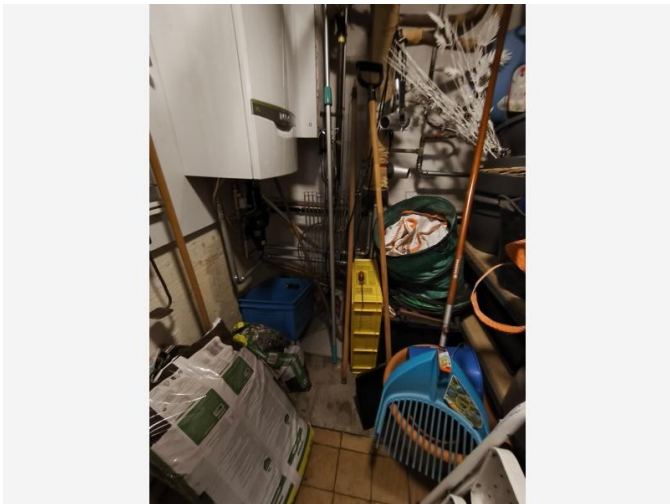
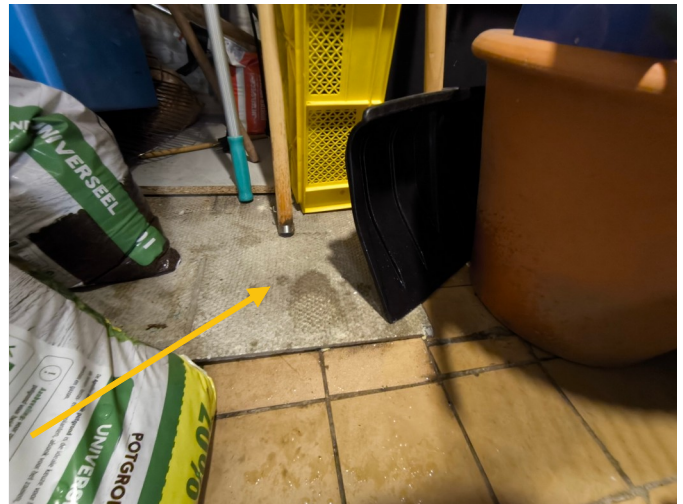
| Eindbeoordeling materiaalrisico | Laag materiaalrisico en/of verlaagde kans op vezelvrijgave |

| Toestand van het materiaal | Licht beschadigd, licht verweerd. Intacte calciumsilicaatplaat of materiaal met categorie 3-gebondenheid |

- Zorg voor een veilig beheer. Vermijd het beschadigen van het asbestmateriaal. Controleer de toestand jaarlijks op wijzigingen.
- Verwijder dit asbestmateriaal zo snel mogelijk. Volg de toestand goed op.

- Hermetische zone (erkend asbestverwijderaar)  
Erkend saneerder : Indien genageld of gelijmd zullen deze platen niet in zijn geheel verwijderd kunnen worden. In dit geval zullen de panelen in HZ moeten verwijderd worden Zie ook link Zie <https://ovam.vlaanderen.be/wie-mag-wat-verwijderen>

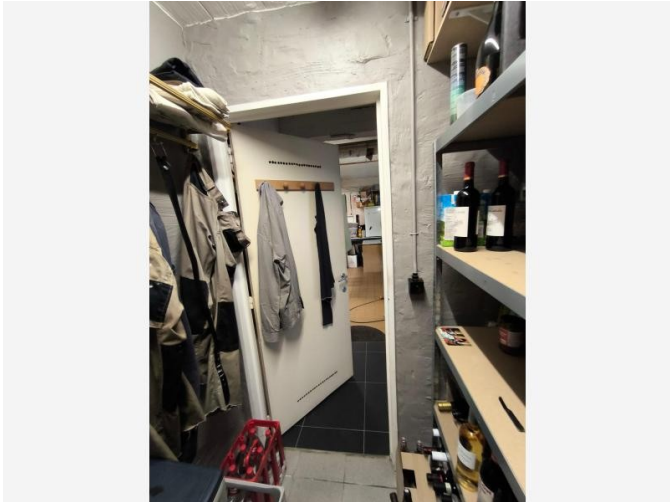
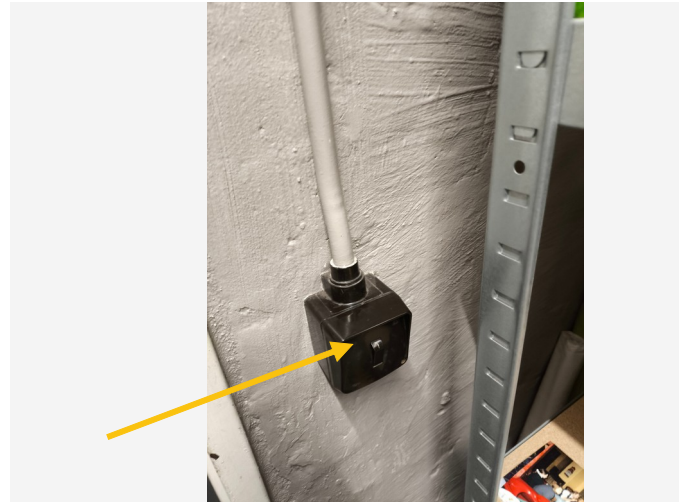
## Fiche 2: Bakeliet toep.(schakelaars-stopcontact.-verdeel dozen-radiator knoppen)

| Identificatiemethode | <p>De asbestdeskundige beoordeelt het materiaal als asbestverdacht en dus asbesthoudend, en dit zonder monstername.</p> <p>Motivatie: De monstername brengt andere schade aan dan schade die inherent is aan de monstername.</p> |

- Eenvoudige handelingen: mag via doe-het-zelf of door werknemer(s) met opleidingsattest eenvoudige handelingen  
Schakelaars, stopcontacten en andere gelijkaardige toepassingen kunnen eenvoudig losgeschroefd worden --> EH doe-het-zelf. Afgesloten of verzegelde kast --> EH opgeleid techniek personeel 8u basisopleiding asbest. Voor elektrische infrastructuur en uitrusting dient u vooraleer men deze toepassing gaat bevochtigen de elektriciteit af te sluiten (zoniet elektrocutie-/brandgevaar). standaard dragen van de nodige wegwerp beschermingsmiddelen FFP 3 masker , handschoenen en tyvec CAT III type 5-6 , afspoelbaar schoeisel Losschroeven en dubbel verpakken in plastic , sluit luchtdicht af en breng dit als hechtgebonden afval naar een plaatselijk containerpark. Voor hechtgebonden toepassingen: Bij verwijdering door doe-het-zelf moet men dit afval dubbel en luchtdicht verpakt aandienen bij het gemeentelijk recyclagepark. Men raadpleegt best op voorhand de voorwaarden van het recyclagepark.

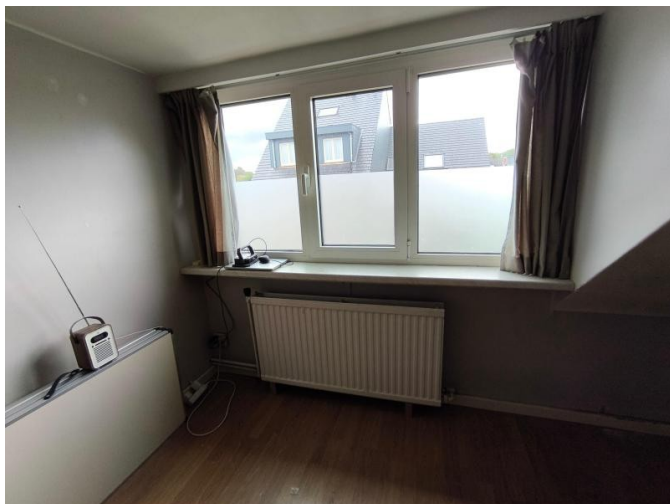
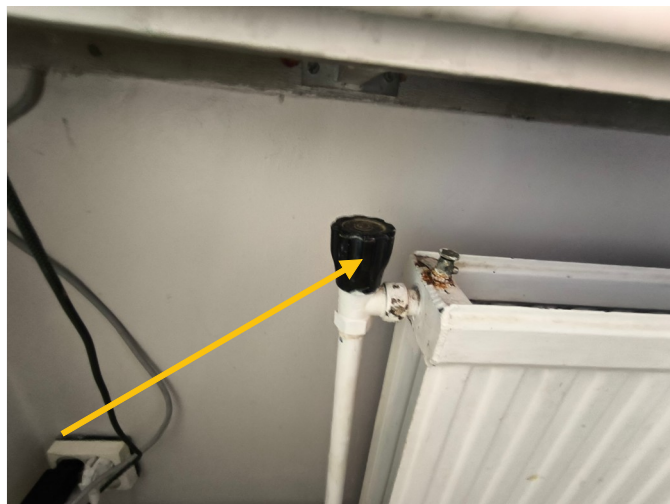
| Identificatiemethode | <p>De asbestdeskundige beoordeelt het materiaal als asbestverdacht en dus asbesthoudend, en dit zonder monstername.</p> <p>Motivatie: De monstername brengt andere schade aan dan schade die inherent is aan de monstername.</p> |

- Eenvoudige handelingen: mag via doe-het-zelf of door werknemer(s) met opleidingsattest eenvoudige handelingen  
Schakelaars, stopcontacten en andere gelijkaardige toepassingen kunnen eenvoudig losgeschroefd worden --> EH doe-het-zelf. Afgesloten of verzegelde kast --> EH opgeleid techniek personeel 8u basisopleiding asbest. Voor elektrische infrastructuur en uitrusting dient u vooraleer men deze toepassing gaat bevochtigen de elektriciteit af te sluiten (zoniet elektrocutie-/brandgevaar). standaard dragen van de nodige wegwerp beschermingsmiddelen FFP 3 masker , handschoenen en tyvec CAT III type 5-6 , afspoelbaar schoeisel Losschroeven en dubbel verpakken in plastic , sluit luchtdicht af en breng dit als hechtgebonden afval naar een plaatselijk containerpark. Voor hechtgebonden toepassingen: Bij verwijdering door doe-het-zelf moet men dit afval dubbel en luchtdicht verpakt aandienen bij het gemeentelijk recyclagepark. Men raadpleegt best op voorhand de voorwaarden van het recyclagepark.

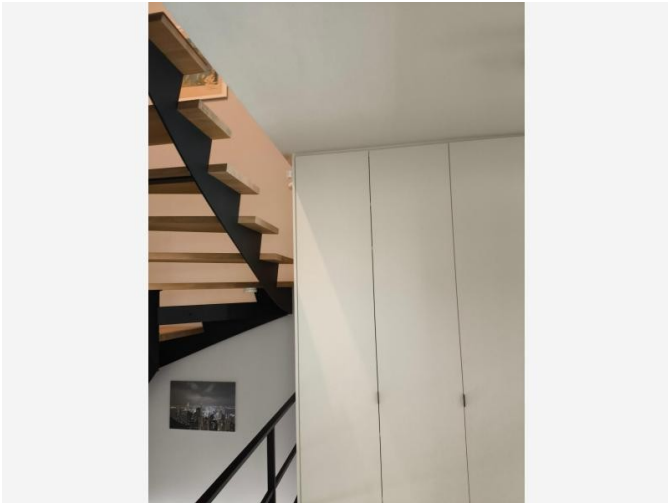
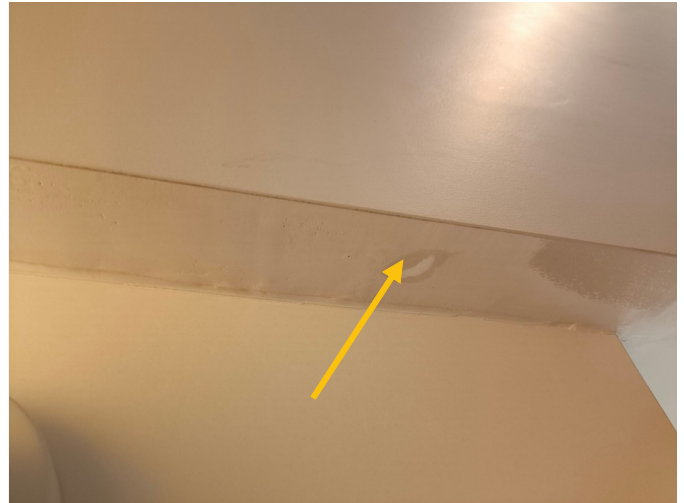
## Fiche 19: Plafondpleister

| Opmerking | <p>Volgens het inspectieprotocol is een monstername van het pleisterwerk verplicht om dit te identificeren als niet-asbesthoudend.</p> <p>Locatie staalnames: individuele ruimte:living / natte ruimte:niet aanwezig / stookplaats: niet aanwezig/ traphal: bemonsterd</p> <p>De vermelde oppervlaktes en volumes betreffen een beredeneerde schatting. Er worden geen rechten verleend aan deze oppervlaktes/volumes. De dikte is een schatting die voorkomt uit de monsterplaatsen en is daarom niet altijd representatief.</p> |

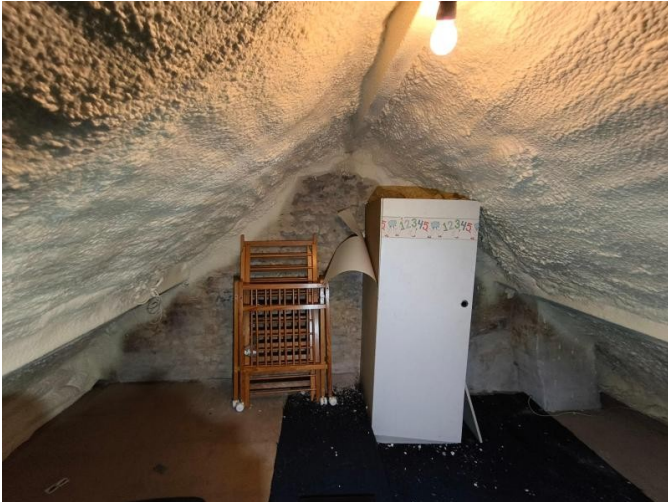
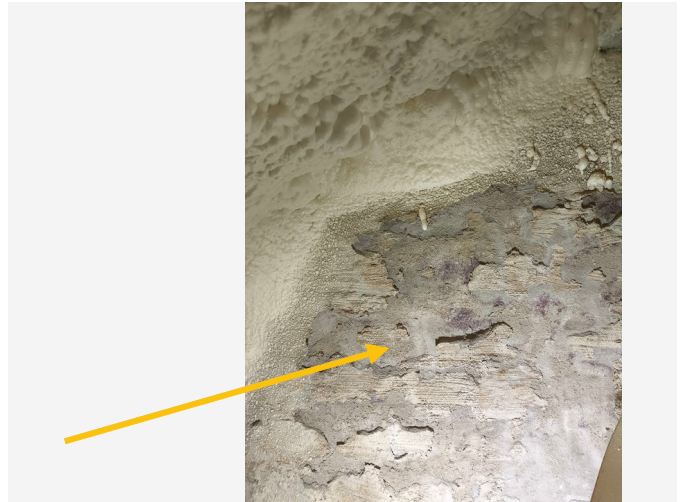
## Fiche 22: Cementering 3 binnentoepassing zolder (met staalname)

Geen asbest
