# Asbestinventarisatetest

de Maerestraat 4/61, 8301 Knokke-Heist

Attestnummer : **20260702-000071.000**

## Zone 1: residentie Stormmeeuw

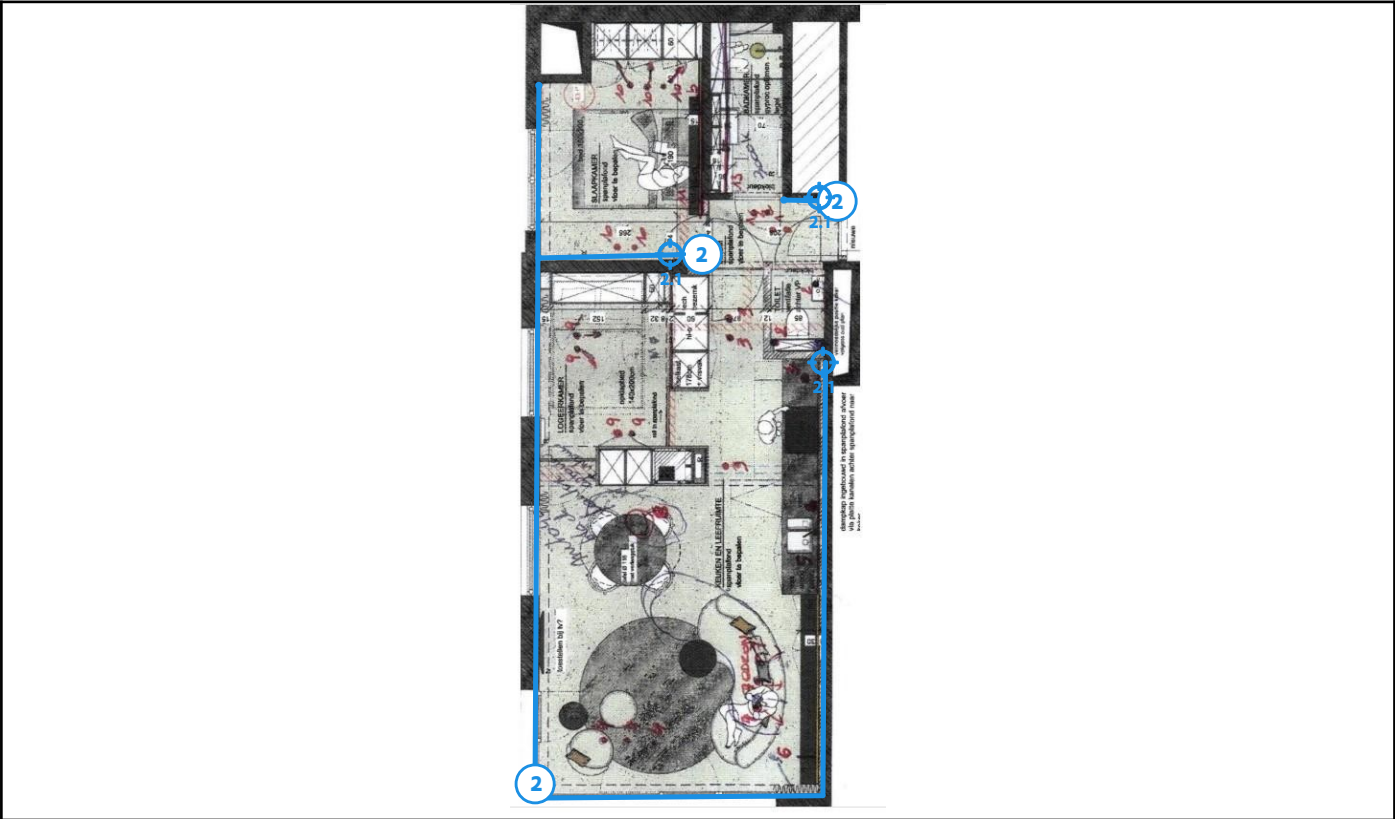
# Plan 1.1: grondplan appartement

| Beschrijving | Type | Actie |
|---|---|---|
| 2. Pleisterwerk wanden | Geen asbest | - |
| 2.1 Code: HDM4b61M1 | Mengmonster | - |

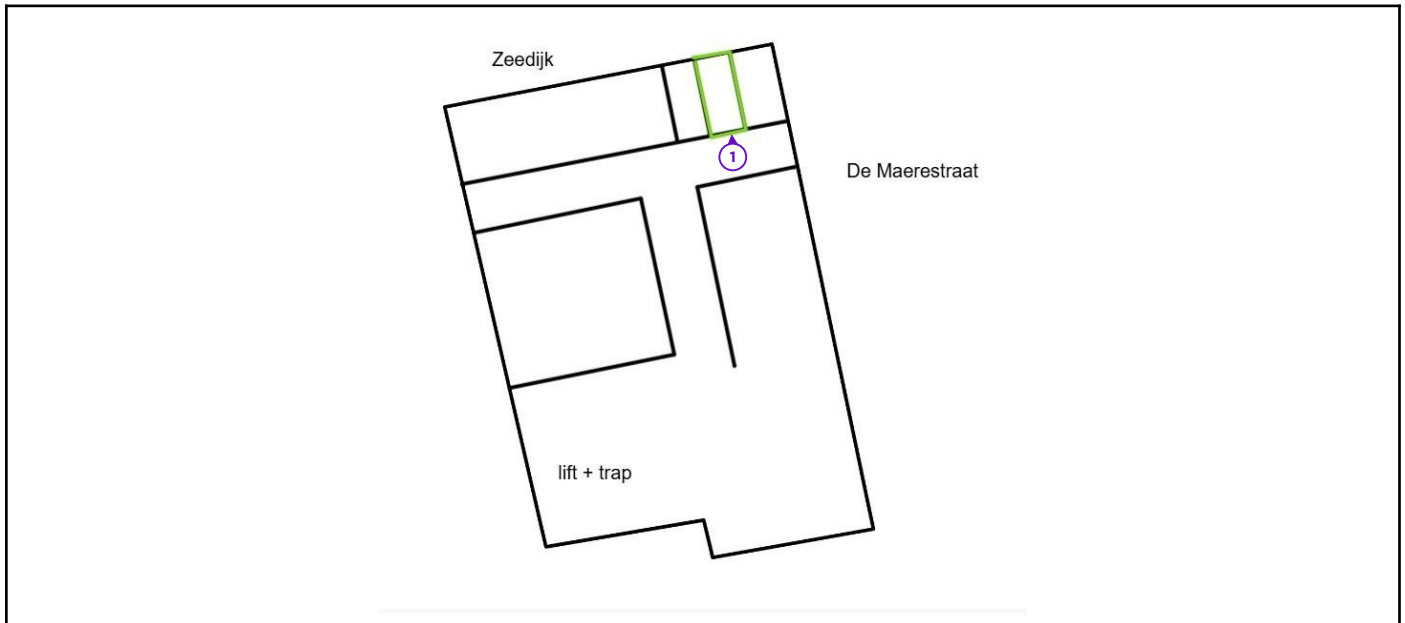
## Plan 1.2: grondplan kelderberging

| Beschrijving | Type | Actie |
|---|---|---|
| 1. kelderberging | Advies | - |

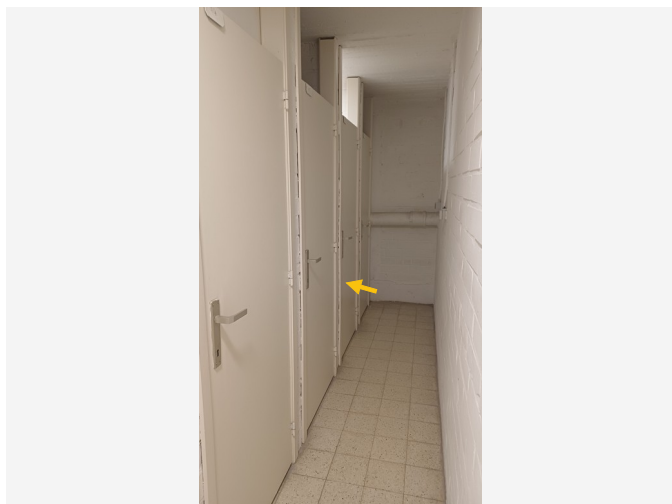
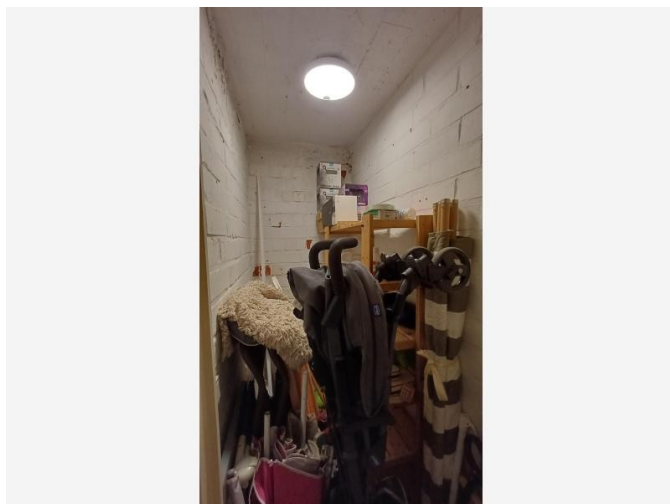
De kelderberging bevat geen asbestverdachte materialen.

| Basis voor advies | De asbestdeskundige beoordeelt het materiaal als niet-asbestverdacht. |

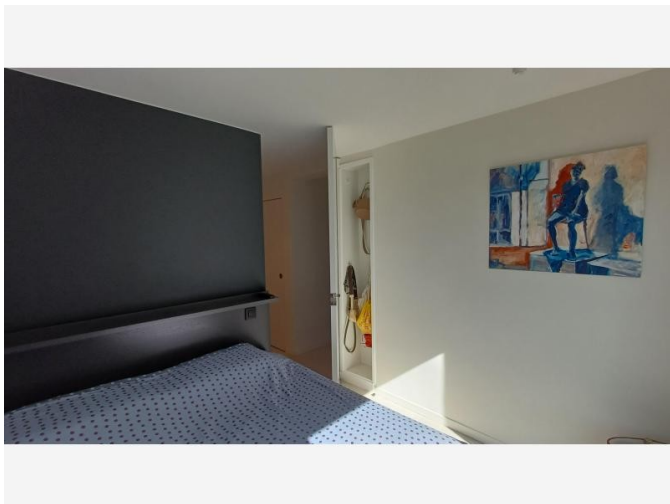
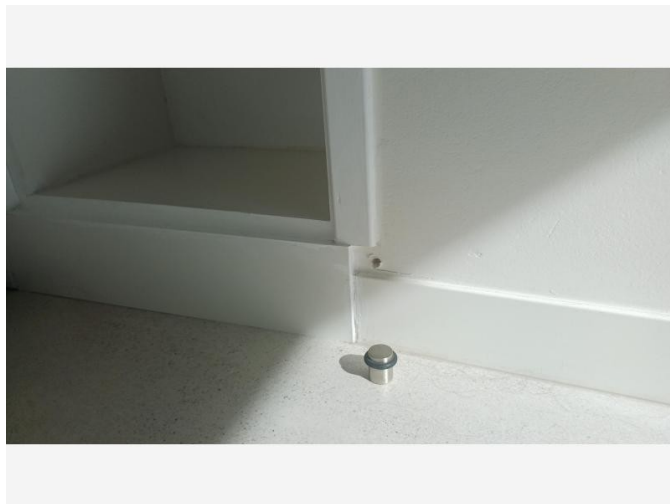
## Fiche 2: Pleisterwerk wanden

Geen asbest

| # | Type | Referentie | Resultaat |
|---|---|---|---|
| 2.1 | Mengmonster | HDM4b61M1 | Geen asbest |

| Beschrijving | Pleisterwerk wanden |
| Bindmiddel van materiaal | Gips - kalk |
| Gebondenheid op basis van bindmiddel | Niet-hechtgebonden |
| Hoeveelheid (oppervlakte - dikte - aantal) | • 60,00 m <sup>2</sup> - 1,00 cm - 1 stuk |

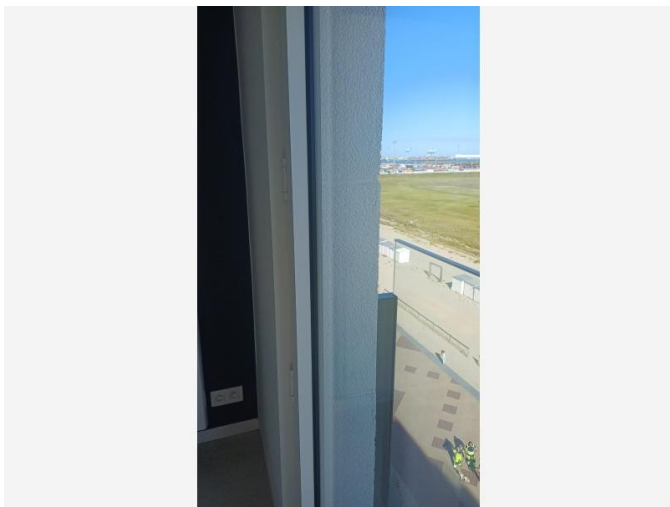
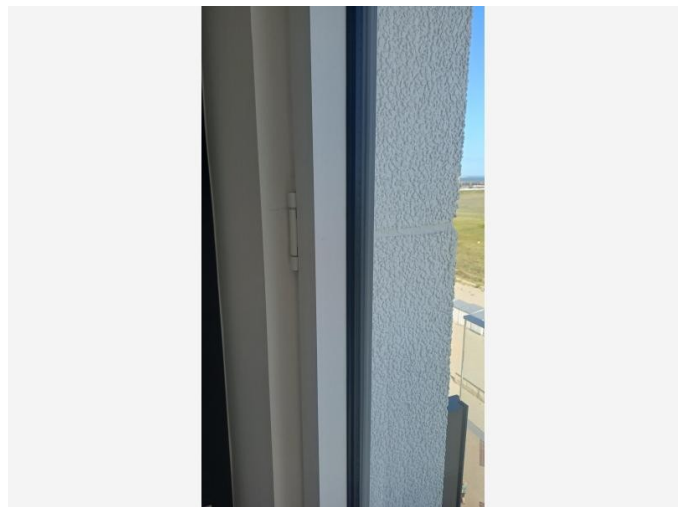
### Fiche 3: mastiek alle schrijnwerk

| Beschrijving | Notitie | Terug te vinden op plannen |
|---|---|---|
| Fiche 3: mastiek alle schrijnwerk | - | - |
