# Asbestinventarisatetest

Lippenslaan 203/33, 8300 Knokke-Heist

Attestnummer : 20260714-000150.000

**Asbestveilig** (maar mogelijk niet asbestvrij)

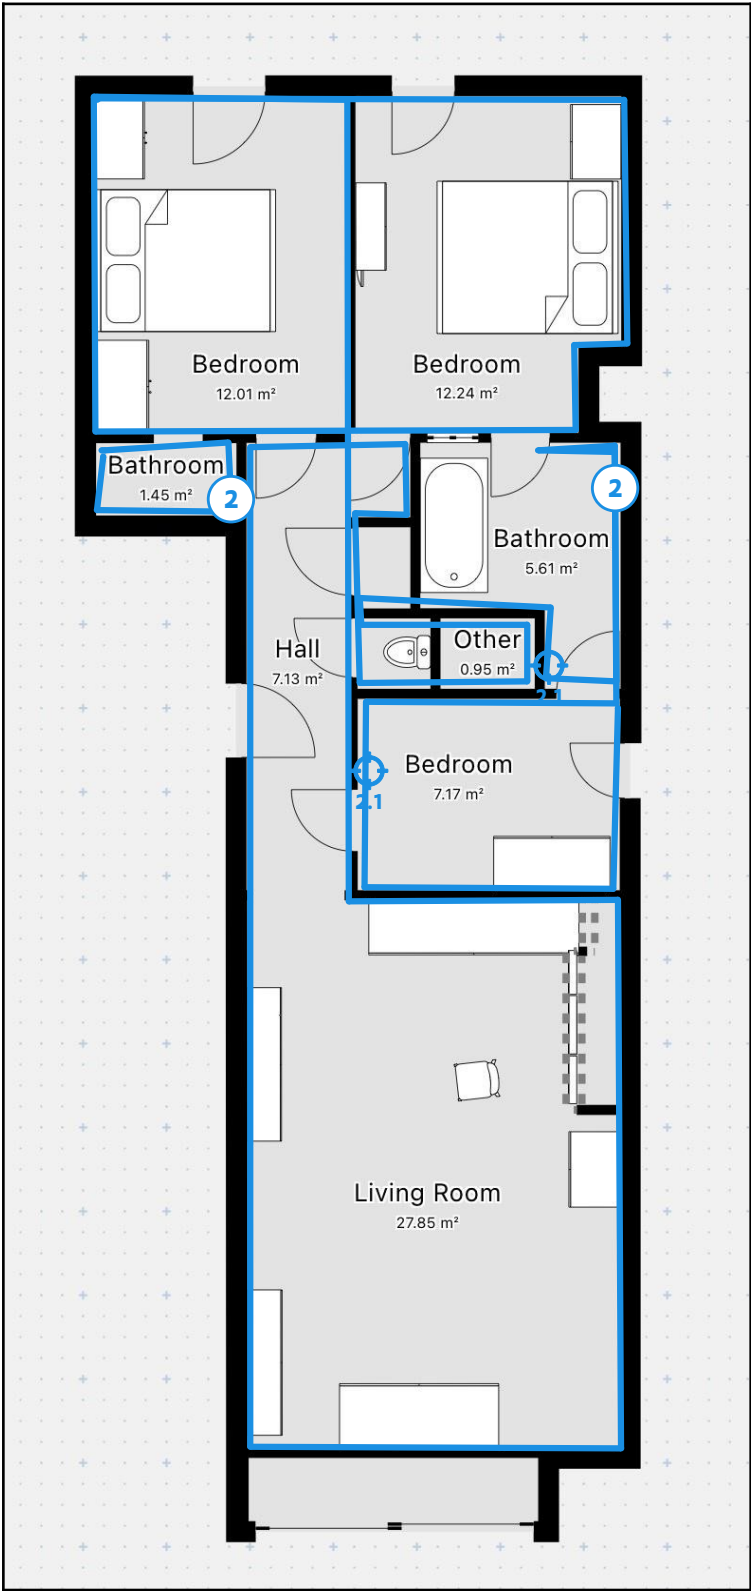
# Plan 1.1: APP

| 2. Muurpleister | Geen asbest | - |
| 2.1 Code: M01 - PL MUUR | Mengmonster | - |

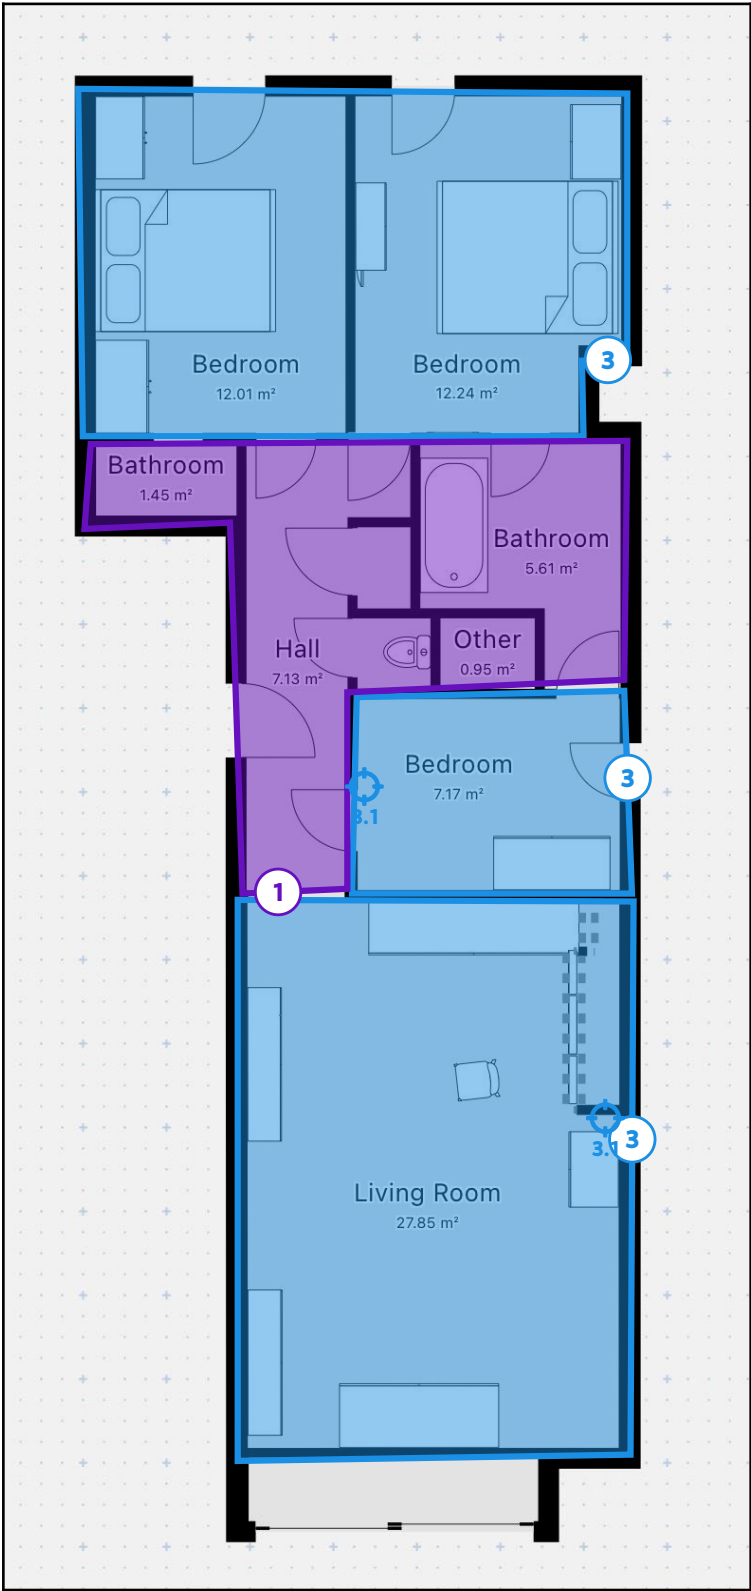
Plan 1.2: APP

| 1. Valse plafonds | Advies | - |
| 3. Plafondpleister | Geen asbest | - |
| 3.1 Code: M02 - PL PLAFOND | Mengmonster | - |

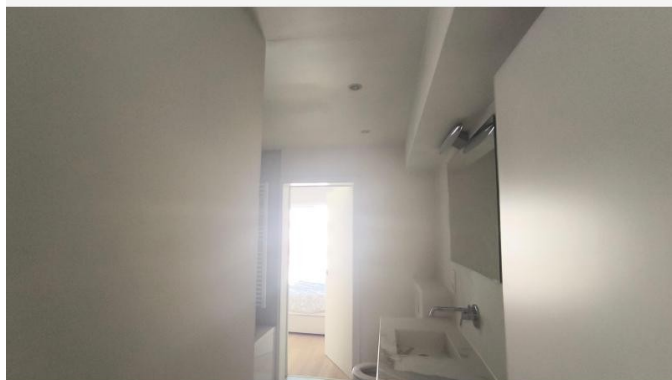
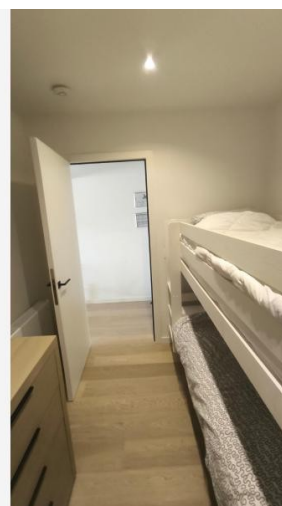
Plafonds zijn afgewerkt met valse plafonds in plaatmateriaal. Het is niet duidelijk of er pleisterwerk of ander verdacht asbestmateriaal aanwezig is achter / op deze valse plafonds, het is aangewezen om bijkomend onderzoek uit te voeren bij werken. Zonder destructieve handeling is het niet mogelijk om na te gaan of er asbesthoudende materialen aanwezig zijn achter de plafond afwerking. Als bij sloop of renovatie blijkt dat er achter deze plafonds nog pleisterwerk of asbest verdachte toepassingen aanwezig zijn, moet dit bemonsterd worden.

| Basis voor advies | De asbestdeskundige beoordeelt het materiaal als niet-asbestverdacht. |

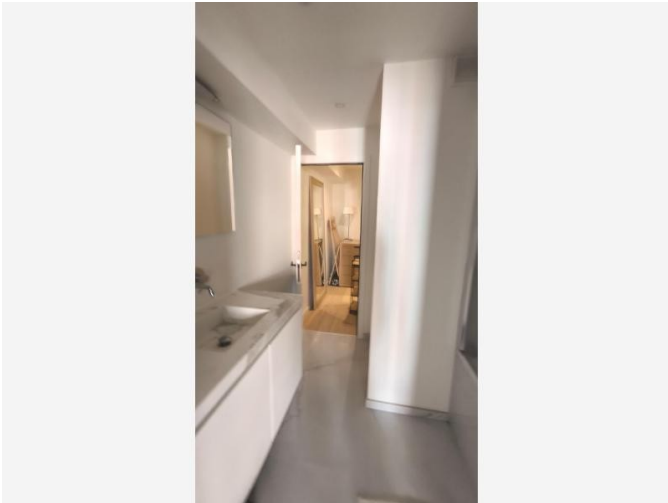
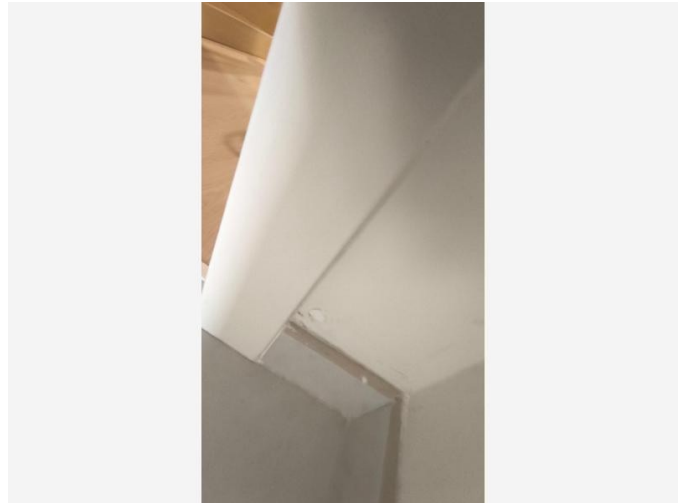
## Fiche 2: Muurpleister

### Conclusie

Geen asbest

| # | Type | Referentie | Resultaat |
|---|---|---|---|
| 2.1 | Mengmonster | M01 - PL MUUR | Geen asbest |

| Opmerking | <p>Volgens het inspectieprotocol is een monstername van het pleisterwerk verplicht om dit te identificeren als niet-asbesthoudend.</p> <p>Locatie staalnames: individuele ruimte: living / natte ruimte: badkamer / stookplaats: geen staal ruimte niet aanwezig / traphal: geen staal ruimte niet aanwezig</p> <p>De vermelde oppervlaktes en volumes betreffen een beredeneerde schatting. Er worden geen rechten verleend aan deze oppervlaktes/volumes. De dikte is een schatting die voortvloeit uit de monsterplaatsen en is daarom niet altijd representatief.</p> |

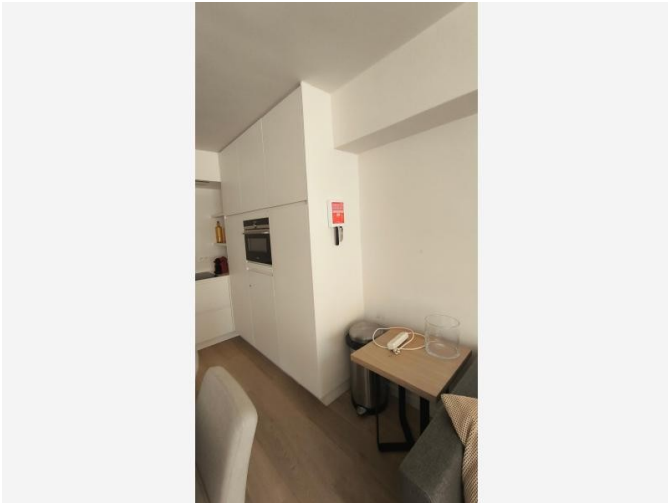
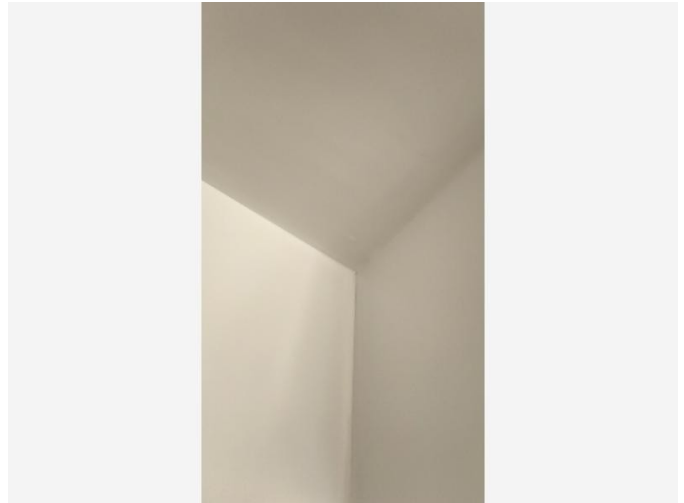
## Fiche 3: Plafondpleister

## Conclusie

Geen asbest

| # | Type | Referentie | Resultaat |
|---|---|---|---|
| 3.1 | Mengmonster | M02 - PL PLAFOND | Geen asbest |

| Opmerking | <p>Volgens het inspectieprotocol is een monstername van het pleisterwerk verplicht om dit te identificeren als niet-asbesthoudend.</p> <p>Locatie staalnames: individuele ruimte: living / natte ruimte: geen staal ruimte niet bepleisterd/ stookplaats: geen staal ruimte niet aanwezig/ traphal: geen staal ruimte niet aanwezig</p> <p>De vermelde oppervlaktes en volumes betreffen een beredeneerde schatting. Er worden geen rechten verleend aan deze oppervlaktes/volumes. De dikte is een schatting die voorkomt uit de monsterplaatsen en is daarom niet altijd representatief.</p> |

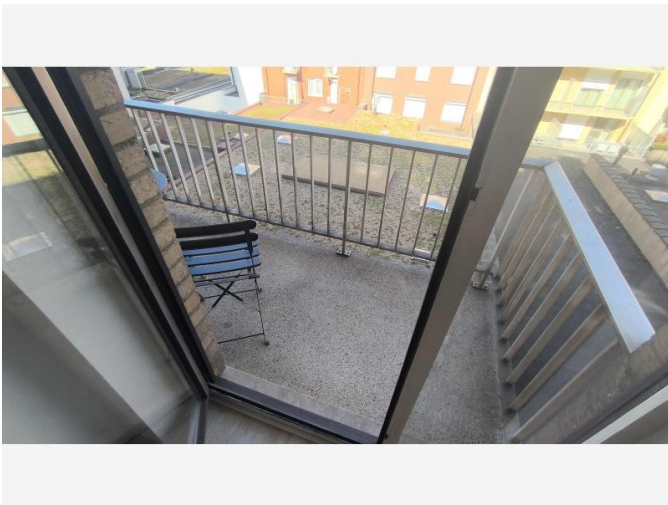
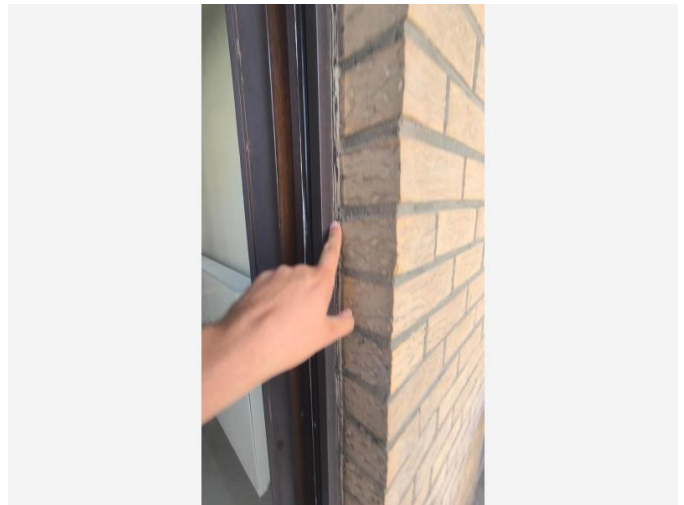
### Fiche 4: Kit niet verdacht (visueel vastgesteld)

| Beschrijving | Notitie | Terug te vinden op plannen |
|---|---|---|
| Fiche 4: Kit niet verdacht (visueel vastgesteld) | De gebruikte siliconen kit is niet asbestverdacht | - |
