Asbestinventarisatetest

Halewijnstationstraat 115, 9031 Gent

Attestnummer : 20231211-000395.000

Uitgegeven op : 11.12.2023

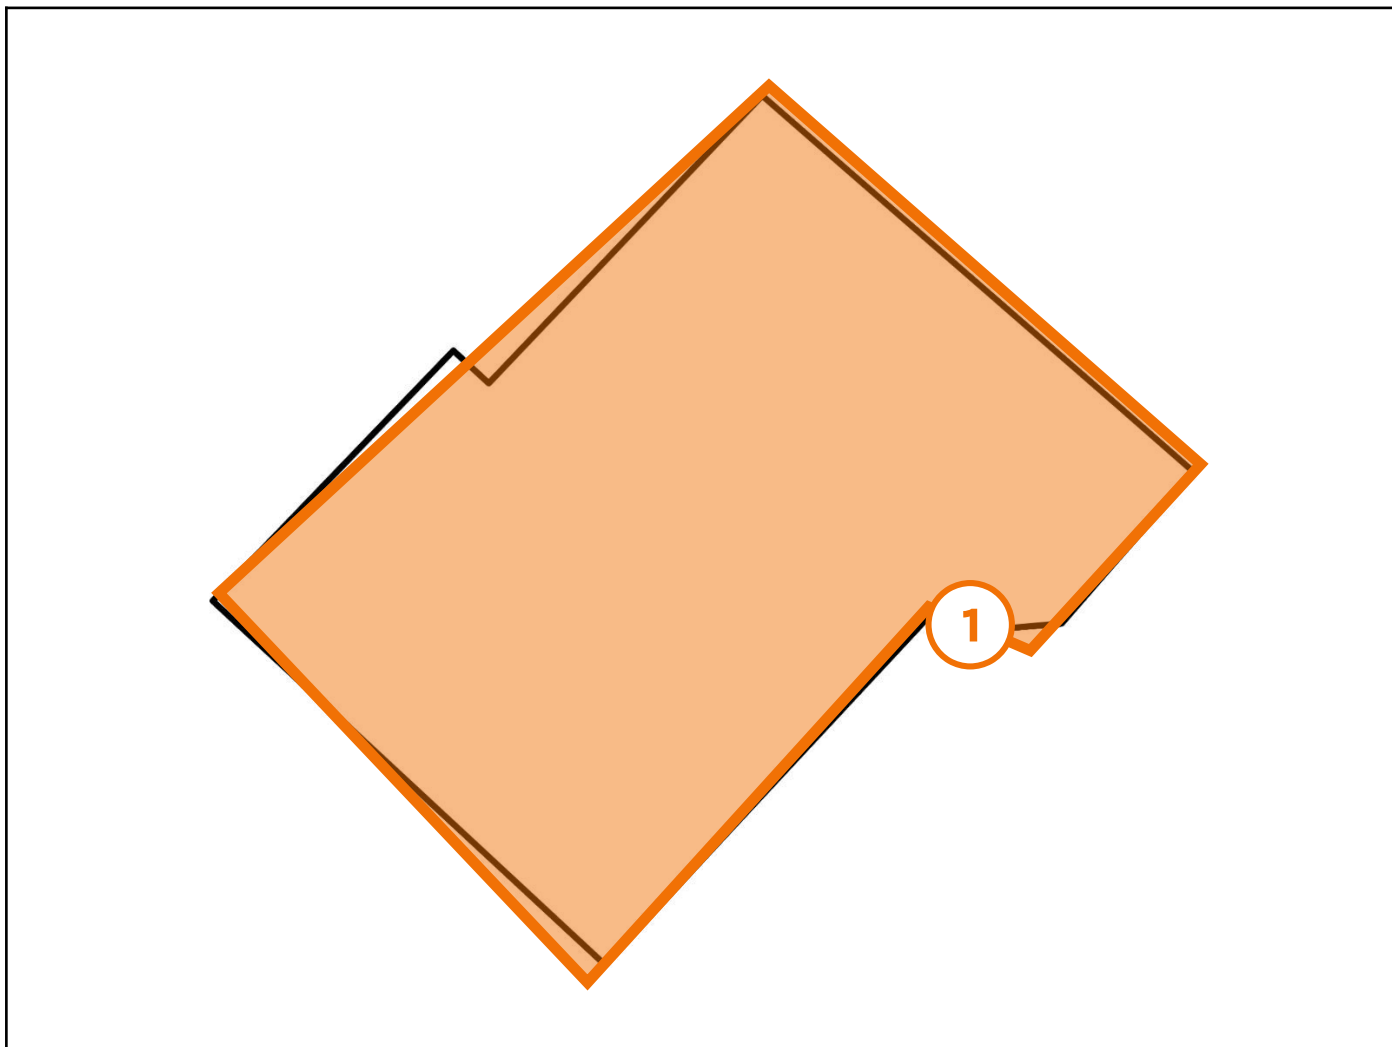
Plan 1.6: woning plan

Beschrijving	Type	Actie
1. onderdak	Asbestmateriaal	Verwijderen

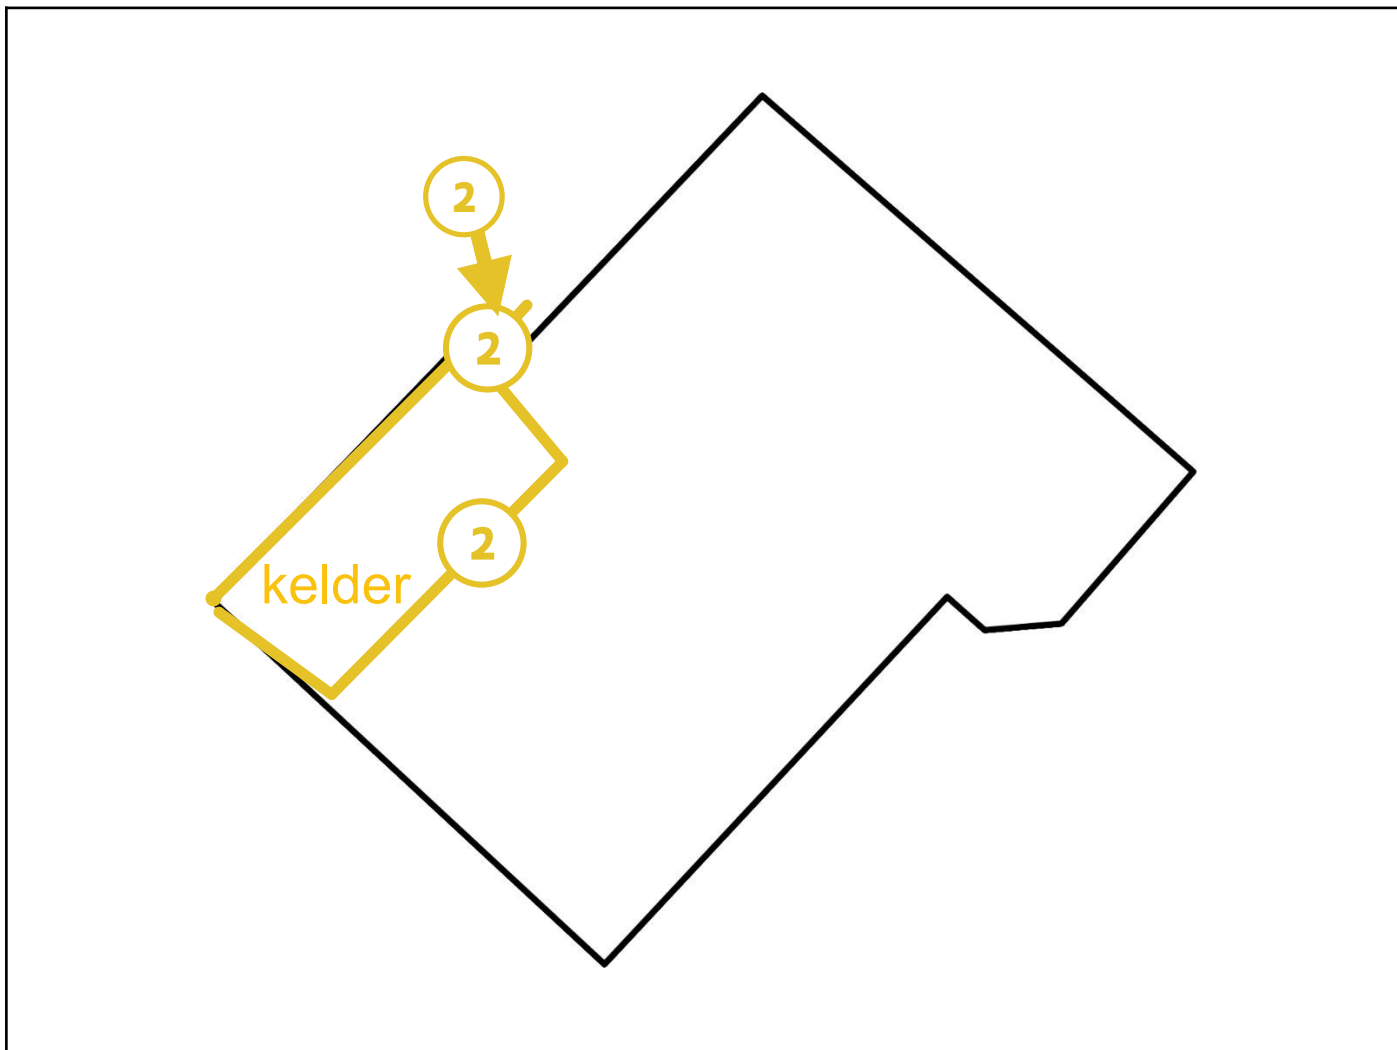
Plan 1.7: woning kelder

Beschrijving	Type	Actie
2. doorvoer kelder	Asbestmateriaal	Zorgvuldig beheren

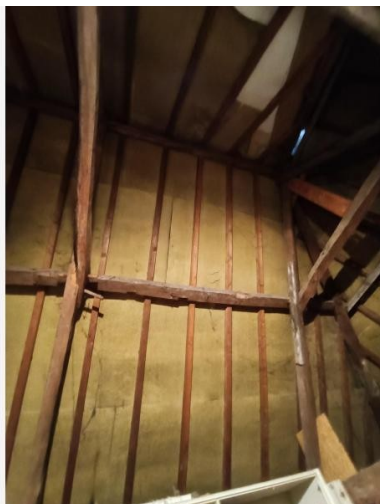
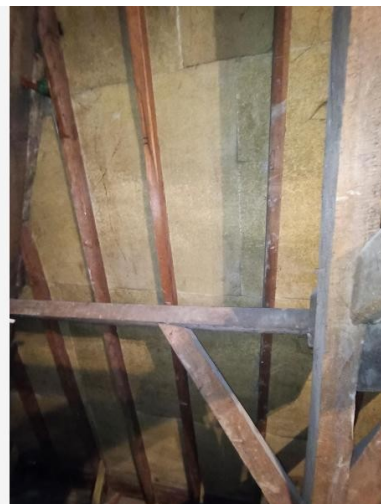
Het asbestmateriaal valt onder de mijlpaal van 2040.

Een vastgesteld asbesthoudend onderdak mag niet definitief ingesloten worden , dit dient verplicht verwijderd te worden als het bij werken bereikbaar wordt. (vb bij vernieuwen van de dakbedekking onderdak mee verwijderen)

Eindbeoordeling materiaalrisico	Verhoogd materiaalrisico en/of verhoogde kans op vezelvrijgave
---------------------------------	--

Gebondenheid	Categorie 1: hechtgebonden in oorsprong
Asbestsoort (vezeltype)	Crocidoliet aanwezig
Asbestconcentratie	Laag (< 50%)
Afschermingsgraad van het gehele materiaal	Geheel of deels (ook) vrij aan de binnenlucht
Toestand van het materiaal	Licht beschadigd, licht verweerd. Intact materiaal type Pical – asbestboard of categorie III 'gebondenheid'

Beschrijving	onderdak
Omgeving	Binnen
Primaire drager	Schuin dak
Asbestmateriaal	Plaat, paneel, tablet - Type Menuiserite
Bindmiddel van asbestmateriaal	Cement
Gebondenheid op basis van bindmiddel	Hecht

Hoeveelheid (oppervlakte - dikte - aantal)	• 80,00 m ² - 1,00 cm - 1 stuk
Totaal volume	0,80 m ³
Eenvoudig bereikbaar	Ja
Bevestigingswijze	• Geklemd
Identificatiemethode	Vaststelling zonder monstername
Destructieve handeling voor identificatie	Nee

Verwijderen

- Zorg voor een veilig beheer en verwijder dit asbestmateriaal wanneer het bij werken eenvoudig bereikbaar wordt. Controleer de toestand jaarlijks op wijzigingen.

- Eenvoudige handelingen: mag via doe-het-zelf of door werknemer(s) met opleidingsattest eenvoudige handelingen
indien de platen eenvoudig te verwijderen zijn zonder kans op breken kan dit via doe-het-zelf of door werknemer(s) met opleidingsattest eenvoudige handelingen; Dek de zoldervloer af met plastic folie . dragen van de nodige beschermingsmiddelen (mondmasker ffp3, handschoenen,tyvec) Verwijder de dakpannen. Fixeer het plaatmateriaal , de asbesthoudende platen één voor één en in hun geheel verwijderen. Niet gooien, niet breken. Reinig nadien de draagstructuur met vochtige doeken (+stofzuiger met absoluut filter kan niet gehoord worden dus voor een particulier niet mogelijk .) Alle werknemer(s) moeten wel beschikken over een opleidingsattest eenvoudige handelingen 8u.

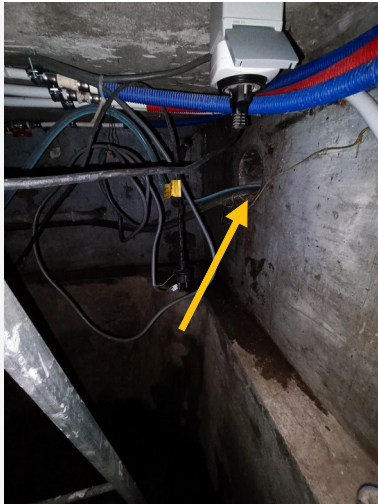
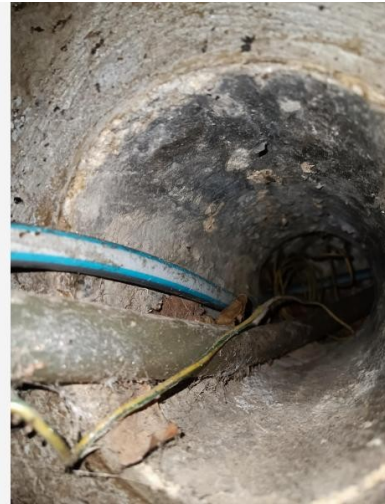
Het asbestmateriaal valt onder de mijlpaal van 2040.

Eindbeoordeling materiaalrisico	Laag materiaalrisico en/of verlaagde kans op vezelvrijgave
---------------------------------	--

Gebondenheid	Categorie 1: hechtgebonden in oorsprong
Asbestsoort (vezeltype)	Crocidoliet aanwezig
Asbestconcentratie	Laag (< 50%)
Afschermingsgraad van het gehele materiaal	Stootvaste afscherming of omkasting
Toestand van het materiaal	Matig beschadigd, matig verweerd

Beschrijving	doorvoer kelder
Omgeving	Binnen
Primaire drager	Schacht-koker (technisch)
Asbestmateriaal	Verloren bekisting - Buis, koker
Bindmiddel van asbestmateriaal	Cement
Gebondenheid op basis van bindmiddel	Hecht
Hoeveelheid (lengte - omtrek - dikte - aantal)	<ul style="list-style-type: none">• 1,00 m - 30,00 cm - 1,00 cm - 1 stuk
Totaal volume	0,003 m ³
Eenvoudig bereikbaar	Ja
Bevestigingswijze	<ul style="list-style-type: none">• Verlijmd, ingegoten, versmeerd
Identificatiemethode	Vaststelling zonder monsternamen

Zorgvuldig beheren

- Zorg voor een veilig beheer en verwijder dit asbestmateriaal wanneer het bij werken eenvoudig bereikbaar wordt. Controleer de toestand jaarlijks op wijzigingen.

- Eenvoudige handelingen: enkel door erkend asbestverwijderaar
Kan niet in geheel verwijderd worden op eenvoudige wijze via doe-het-zelf.

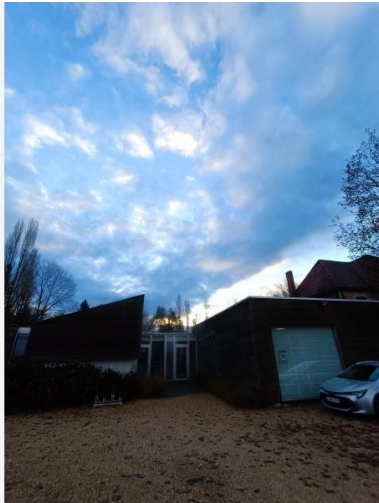
Situeringfoto

Uitgesloten van inspectie

Bouwjaar: 2012

Constructies gebouwd vanaf 2001 moeten niet onderzocht worden

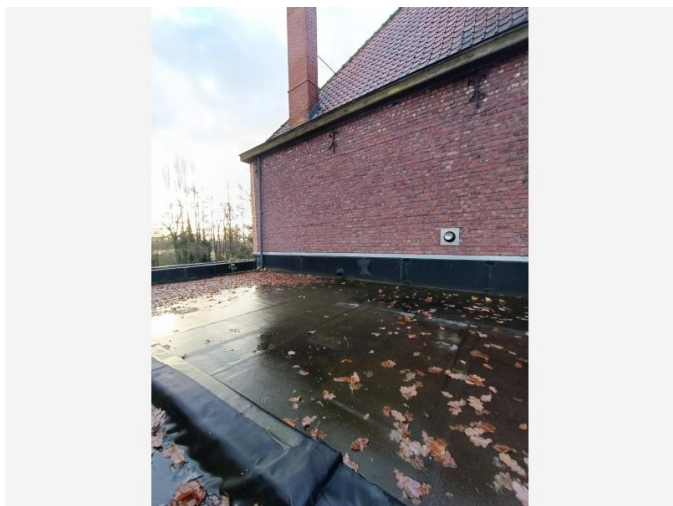
Vrije foto

De platte daken bestaan uit een epdm.

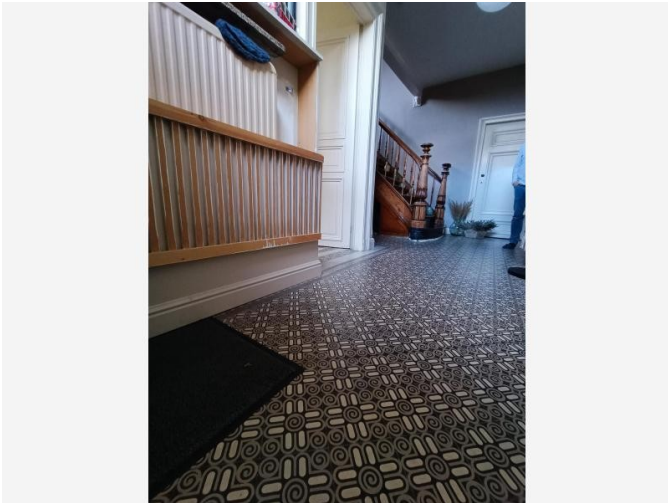
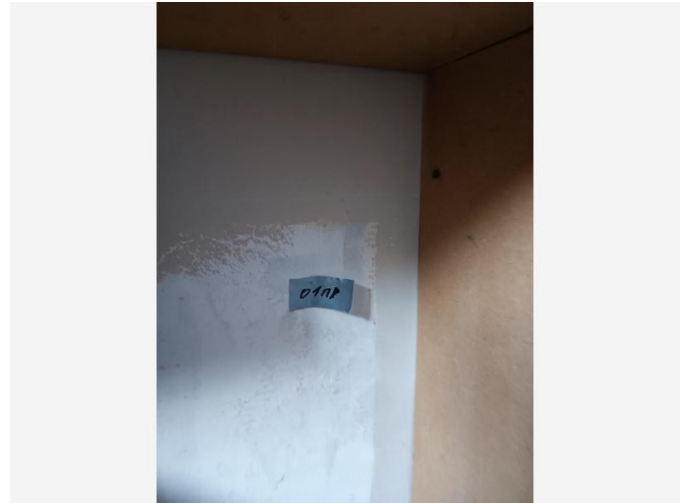
Geen asbest

#	Type	Referentie	Resultaat
5.1	Mengmonster	01	Geen asbest

Beschrijving	muur pleister
Omgeving	Binnen
Primaire drager	Binnenwand

Bindmiddel van materiaal	Gips - kalk
Gebondenheid op basis van bindmiddel	Niet-hechtgebonden
Hoeveelheid (oppervlakte - dikte - aantal)	• 200,00 m ² - 2,00 cm - 1 stuk
Totaal volume	4,00 m ³
Identificatiemethode	Vaststelling met monstername
Destructieve handeling voor identificatie	Nee
Opmerking	<p>praktijk gedeelte 2012 ,sanitaire blok, linker muur in de wachtzaal en de buitenste muur in sportruimte bestaan uit gyproc panelen.</p> <p>stooklokaal voor het praktijk gedeelte bevat geen pleister werk.</p>

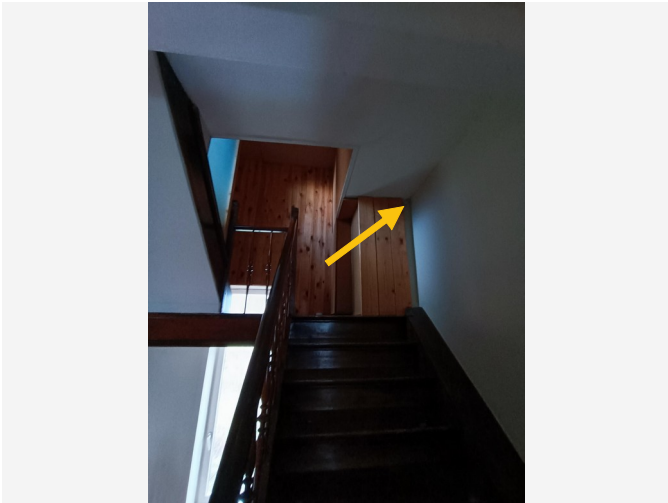
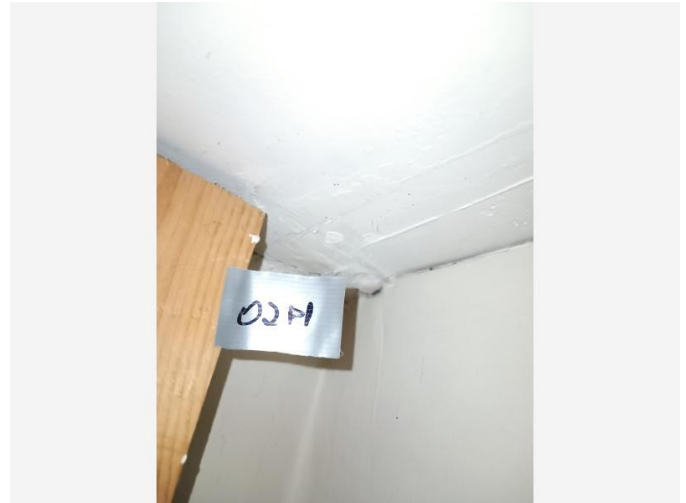
Fiche 6: plafond pleister

Geen asbest

#	Type	Referentie	Resultaat
6.1	Mengmonster	02	Geen asbest

Beschrijving	plafond pleister
Omgeving	Binnen
Primaire drager	Binnenwand

Bindmiddel van materiaal	Gips - kalk
Gebondenheid op basis van bindmiddel	Niet-hechtgebonden
Hoeveelheid (oppervlakte - dikte - aantal)	• 200,00 m ² - 2,00 cm - 1 stuk
Totaal volume	4,00 m ³
Identificatiemethode	Vaststelling met monstername
Destructieve handeling voor identificatie	Nee
Opmerking	badkamer bestaat uit gyproc. stooklokaal bestaat uit gyproc.
