# Asbestinventarisatetest

Bakkerstraat 89, 9240 Zele

Attestnummer : 20261012-000298.000

**Niet-asbestveilig**

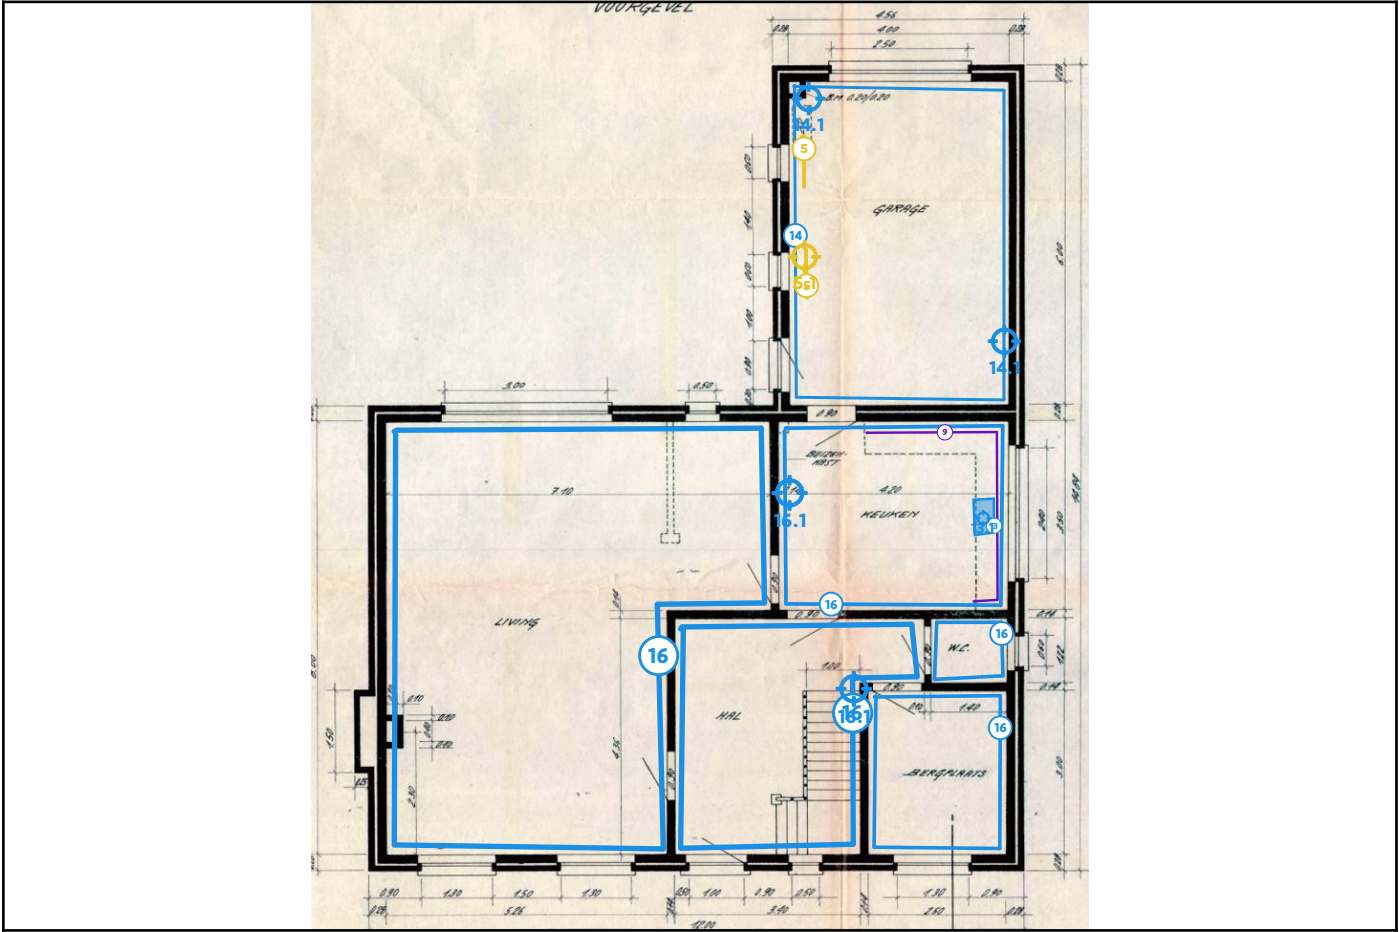
## Legende van plan 1.3: Plan glvl woning

| Beschrijving | Type | Actie |
|---|---|---|
| 5. Venstertablet binnen (massal) | Asbestmateriaal | Zorgvuldig beheren |

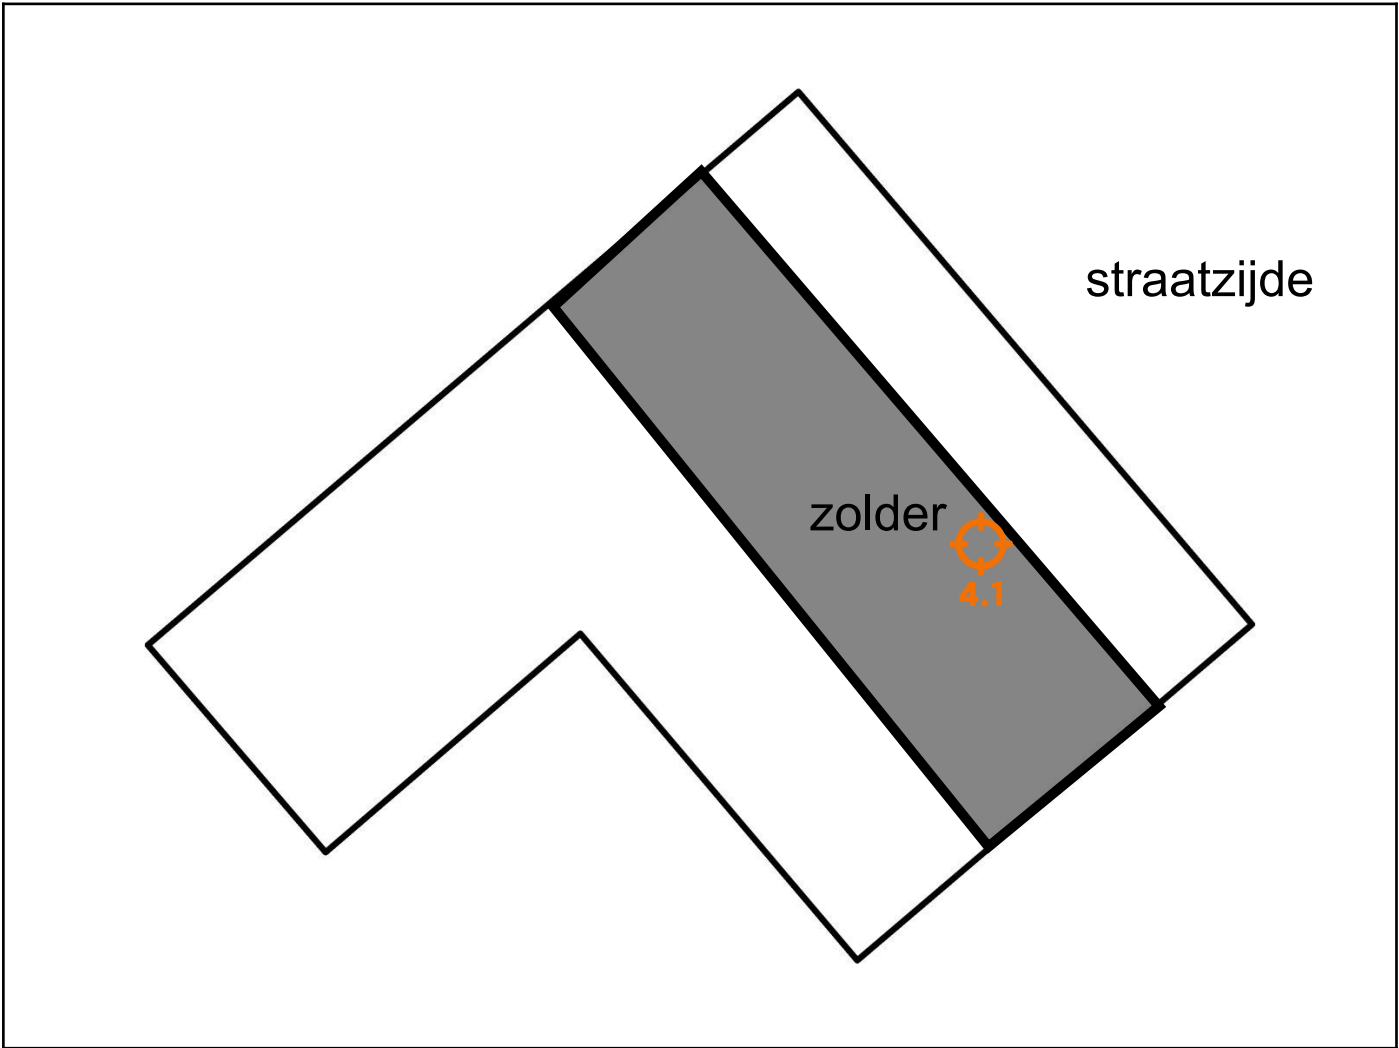
## Legende van plan 1.7: Woning plan zolder

| Beschrijving | Type | Actie |
|---|---|---|
| 4. Onderdak (staalname) | Asbestmateriaal | Maatregelen nemen |

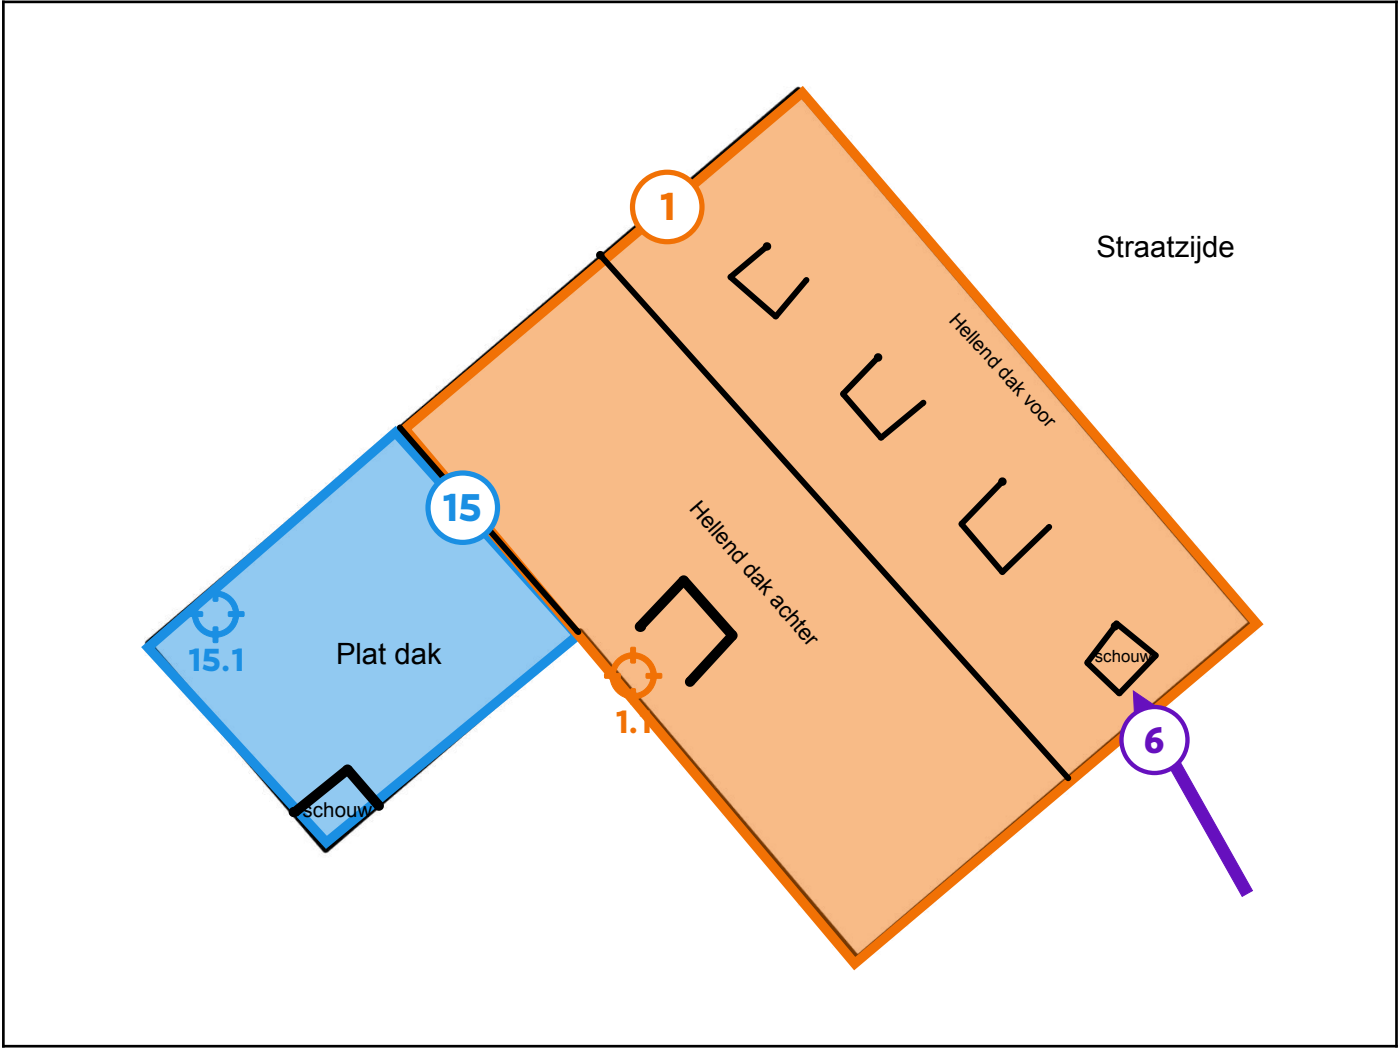
## Legende van plan 1.8: Woning plan dak

| Beschrijving | Type | Actie |
|---|---|---|
| 1. Dakleien (met staalname) | Asbestmateriaal | <a href="#">Verwijderen</a> |
| 6. Schouw op het dak (beperking) | Beperking | - |

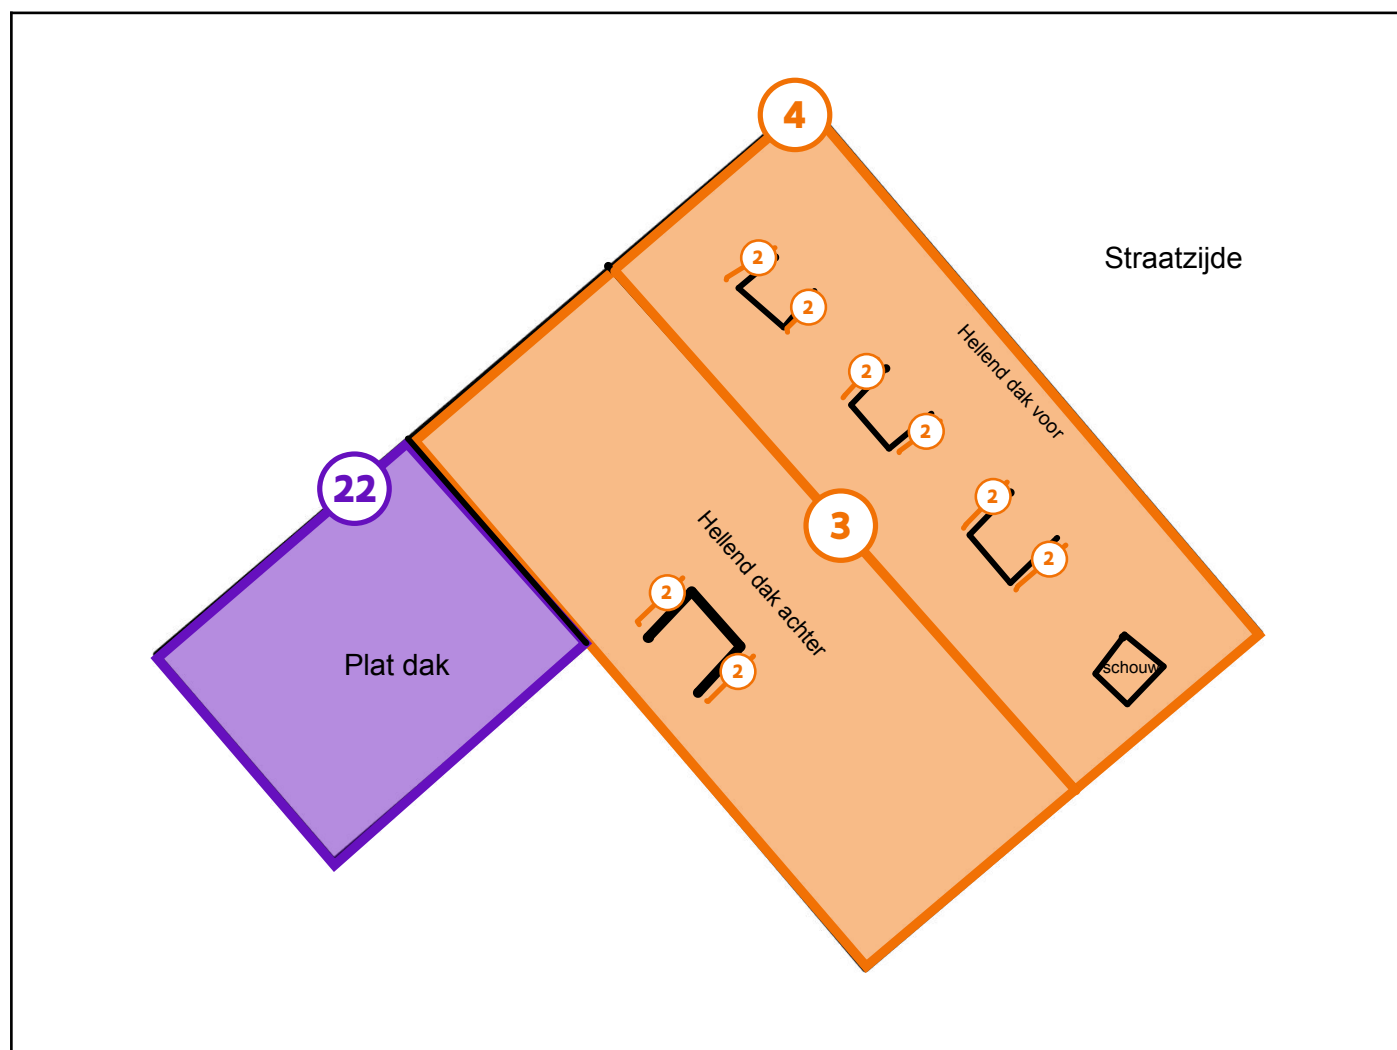
### Legende van plan 1.9: Woning plan dak

| Beschrijving | Type | Actie |
|---|---|---|
| 2. gevellei (zonder staalname > 3,5m hoog, maar zichtbaar) | Asbestmateriaal | Verwijderen |
| 3. Nokpannen asbestcement | Asbestmateriaal | Verwijderen |
| 4. Onderdak (staalname) | Asbestmateriaal | Maatregelen nemen |
| 22. onderdak plat dak niet waarneembaar | Overige ruimte of materiaal | - |

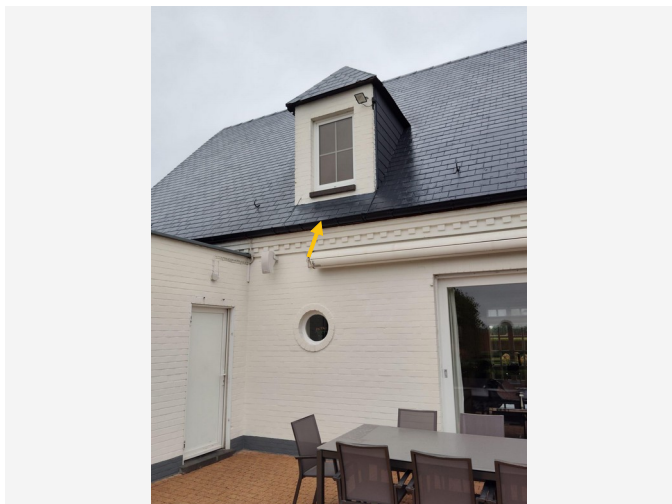
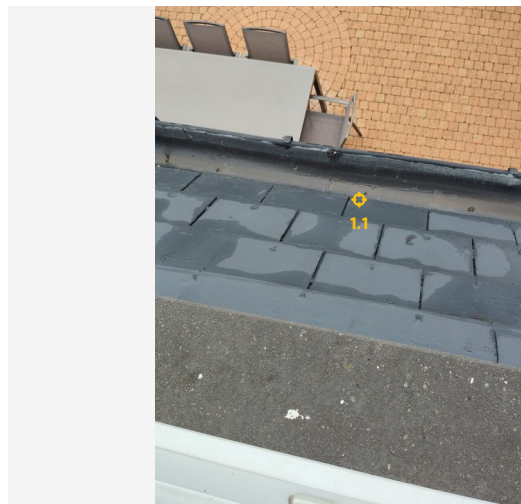
Het asbestmateriaal valt onder de mijlpaal van 2034.

| Eindbeoordeling materiaalrisico | Laag materiaalrisico en/of verlaagde kans op vezelvrijgave |

| Gebondenheid | Categorie 1: hechtgebonden in oorsprong |
| Asbestsoort (vezeltype) | Crocidoliet aanwezig |
| Asbestconcentratie | Laag (< 50%) |
| Afschermingsgraad van het gehele materiaal | Geheel of deels vrij aan de buitenlucht, maar geen contact met binnenlucht |
| Toestand van het materiaal | Onbeschadigd, niet verweerd |

| # | Type | Referentie | Resultaat |
|---|---|---|---|
| 1.1 | Puntmonster | 6 leien dak | Chrysotiel, Crocidoliet |

| Beschrijving | Dakleien (met staalname) |
| Opmerking | <p>Er werd een staal genomen aan een uitstekend stuk waardoor de waterdichtheid van de dakbedekking niet in het gedrang komt.</p> <p>De vermelde oppervlaktes, diktes en volumes betreffen een beredeneerde schatting. Er worden geen rechten verleend aan deze oppervlaktes/diktes/volumes.</p> |

Verwijderen

- Verwijder dit asbestmateriaal zo snel mogelijk. Volg de toestand goed op.
- Hemelwater dat afspoelt van asbestcement daken of gevels kan asbestdeeltjes bevatten. Gebruik het enkel voor gesloten circuits (bv. spoelen toiletten). Reinig na het vervangen van het dak of de gevel de dakgoten en regenwaterput of -ton om asbesthoudend sediment of slib te verwijderen

- Eenvoudige handelingen: mag via doe-het-zelf of door werknemer(s) met opleidingsattest eenvoudige handelingen  
EH via doe-het zelf Standaard dragen van de nodige wegwerp beschermingsmiddelen FFP 3 masker , handschoenen en tyvec CAT III type 5-6 , afwasbaar schoeisel Indien mogelijk de ondervloer afdekken , leien voorzichtig verwijderen, extra fixeren, niet breken , niet gooien, onmiddellijk verpakken of voorzichtig in container met asbest bag plaatsen. Voldoende benevelen/bevochtigen tijdens de duur van de werken. Gebruik geen storkokers. Voor hechtgebonden toepassingen: Bij verwijdering door doe-het-zelf moet men dit afval dubbel en luchtdicht verpakt aandienen bij het gemeentelijk recyclagepark. Men raadpleegt best op voorhand de voorwaarden van het recyclagepark. Indien leien in slechte staat zijn en kans bestaat op breken : Eenvoudige handeling opgeleid personeel , alle werknemer(s) moeten wel beschikken over een opleidingsattest eenvoudige handelingen 8u Zie ook link Zie <https://ovam.vlaanderen.be/wie-mag-wat->

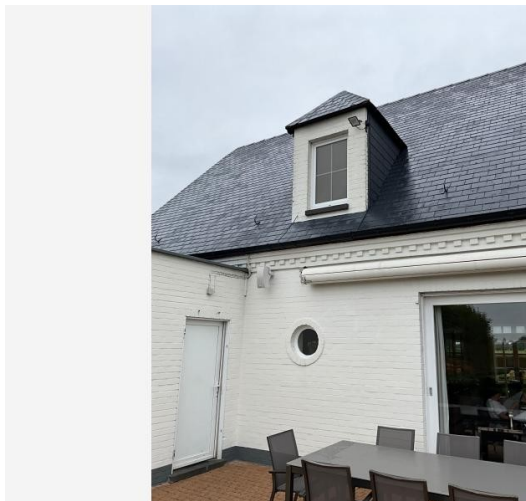
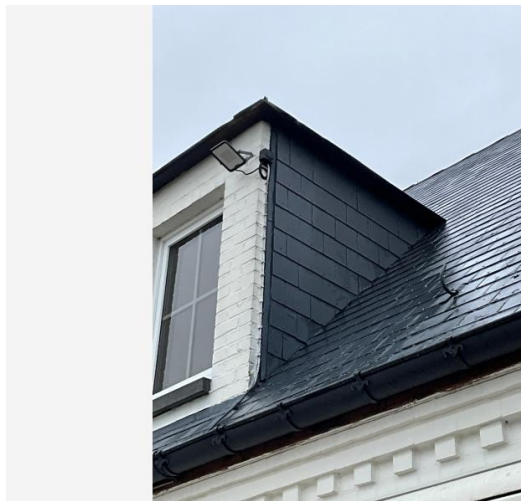
## Fiche 2: gevellei (zonder staalname > 3,5m hoog, maar zichtbaar)

Het asbestmateriaal valt onder de mijlpaal van 2034.

| Opmerking | <p>De leien waren niet bereikbaar (geen dakvenster / hoogte &gt; 3,50m) en er kon bijgevolg geen staal genomen worden om uit te sluiten dat deze asbestverdachte toepassing niet-asbesthoudend is. Het is aangewezen om bijkomend onderzoek uit te voeren bij renovatiewerken. Er kan een stelling geplaatst worden .</p> <p>De vermelde oppervlaktes, diktes en volumes betreffen een beredeneerde schatting. Er worden geen rechten verleend aan deze oppervlaktes/diktes/volumes.</p> |

Verwijderen

- Zorg voor een veilig beheer. Vermijd het beschadigen van het asbestmateriaal. Controleer de toestand jaarlijks op wijzigingen.
- Hemelwater dat afspoelt van asbestcement daken of gevels kan asbestdeeltjes bevatten. Gebruik het enkel voor gesloten circuits (bv. spoelen toiletten). Reinig na het vervangen van het dak of de gevel de dakgoten en regenwaterput of -ton om asbesthoudend sediment of slib te verwijderen
- Voer bijkomende staalname(s) uit.

- Eenvoudige handelingen: mag via doe-het-zelf of door werknemer(s) met opleidingsattest eenvoudige handelingen  
EH via doe-het zelf

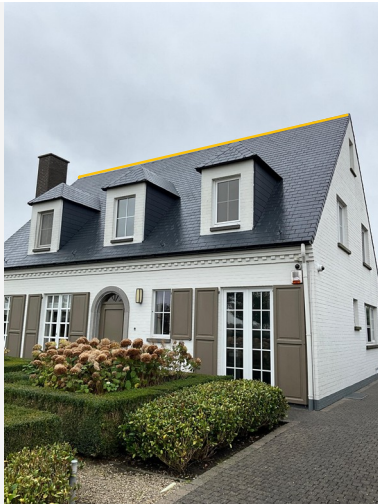
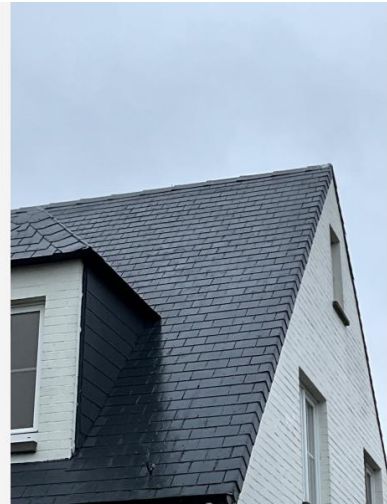
| Opmerking | <p>De opgegeven volumes betreffen een beredeneerde schatting, er worden geen rechten toegekend aan deze schatting.</p> <p>De materialen zijn visueel herkend als asbest verdacht.</p> |

- Eenvoudige handelingen: mag via doe-het-zelf of door werknemer(s) met opleidingsattest eenvoudige handelingen  
EH via doe-het zelf Standaard dragen van de nodige wegwerp beschermingsmiddelen FFP 3 masker, handschoenen en tyvec CAT III type 5-6, afwasbaar schoeisel Indien mogelijk de ondervloer afdekken, nokpannen/windveren voorzichtig verwijderen, extra fixeren, niet breken, niet gooien, onmiddellijk dubbel verpakken, luchtdicht afsluiten of voorzichtig in container met asbest bag plaatsen. Voldoende benevelen/bevochtigen tijdens de duur van de werken. Indien nokpannen/windveren in slechte staat zijn en kans bestaat op breken: Eenvoudige handeling opgeleid personeel, alle werknemer(s) moeten wel beschikken

Mag en wil uzelf verwijderen: Zorg er dan voor dat: -u zich vooraf goed informeert op [www.asbestinfo.be](http://www.asbestinfo.be) -u zich beschermt met een FFP3 mondmasker, wegwerphandschoenen, wegwerpoveral Cat III type 5-6, afspoelbaar schoeisel -er geen minderjarigen of derden aanwezig zijn -u beschikt over PE-folie en zakken om loskomende deeltjes en het afval op te vangen en te verpakken -u beschikt over een vernevelaar (water) of fixeermiddel om het abestmateriaal te bevochtigen tijdens de volledige duur van de werken -

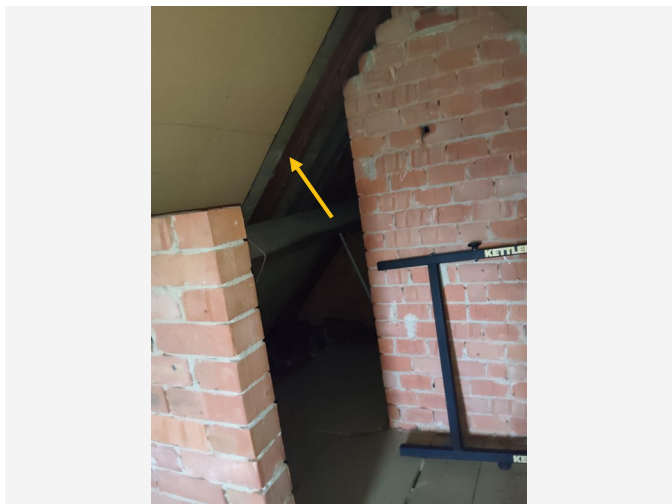
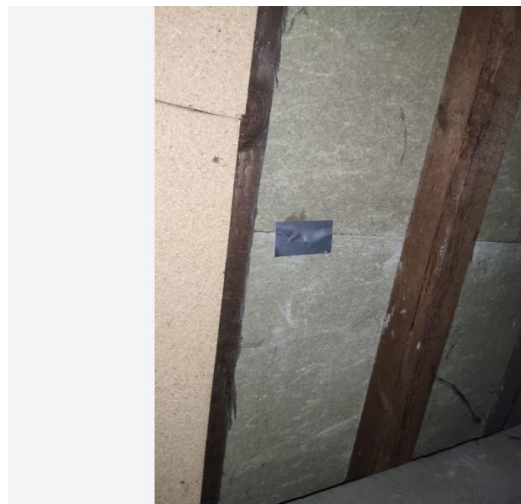
| Opmerking | <p>De vermelde oppervlaktes, diktes en volumes betreffen een beredeneerde schatting. Er worden geen rechten verleend aan deze oppervlaktes/diktes/volumes.</p> <p>Deze handeling is een steekproef, er is geen garantie dat het volledige dak met éénzelfde materiaal is opgebouwd. Dit kan enkel via destructief onderzoek vastgesteld worden.</p> |

(dak werker met 8u basisopleiding asbest) indien de platen eenvoudig te verwijderen zijn zonder kans op breken kan dit via doe-het-zelf of door werknemer(s) met opleidingsattest eenvoudige handelingen; Dek de zoldervloer af met plastic folie . Standaard dragen van de nodige wegwerp beschermingsmiddelen FFP 3 masker , handschoenen en tyvec CAT III type 5-6 , afspoelbaar schoeisel Verwijder de dakpannen. Fixeer het plaatmateriaal , de asbesthoudende platen één voor één en in hun geheel verwijderen. Niet gooien, niet breken. Verwijder onder verneveling of tussentijds voldoende bevochtigen tijdens de volledige duur van de werken. Dubbel verpakken in plastic folie , luchtdicht verpakken of plaats in container met asbestbag. Reinig Nadien de draagstructuur met vochtige doeken (+stofzuiger met absoluut filter kan niet gehuurd worden dus voor een particulier niet mogelijk .) Alle werknemer(s) moeten wel beschikken over een opleidingsattest eenvoudige handelingen 8u. Een vastgesteld asbesthoudend onderdak mag niet definitief

- u zich vooraf goed informeert op [www.asbestinfo.be](http://www.asbestinfo.be) -u zich beschermt met een FFP3 mondmasker, wegwerphandschoenen, wegwerpoveral Cat III type 5-6, afspoelbaar schoeisel -er geen minderjarigen of derden aanwezig zijn
- u beschikt over PE-folie en zakken om loskomende deeltjes en het afval op te vangen en te verpakken
- u beschikt over een vernevelaar (water) of fixeermiddel om het asbestmateriaal te bevochtigen tijdens de volledige duur van de werken
- u weet hoe u asbestmateriaal veilig kan demonteren zonder stof of breuken -u beschikt over natte doeken om eventuele resten en stof weg te nemen

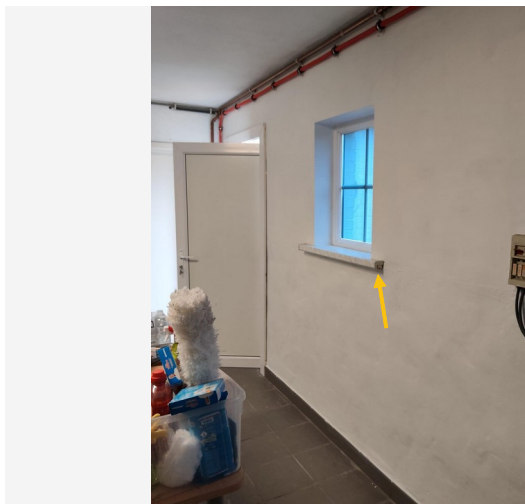
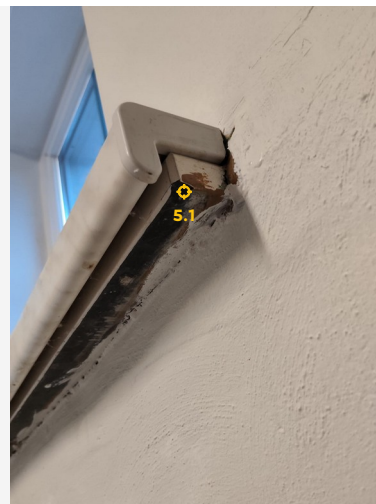
| Opmerking | De vermelde oppervlaktes, diktes, gewichten en volumes betreffen een beredeneerde schatting. Er worden geen rechten verleend aan deze oppervlaktes/diktes/volumes. |

- Eenvoudige handelingen: mag via doe-het-zelf of door werknemer(s) met opleidingsattest eenvoudige handelingen  
EH via doe-het zelf : De dorpels of tabletten kunnen voorzichtig losgebeiteld worden, zonder de toepassing zelf te breken , extra bevochtigen om stof te voorkomen Standaard dragen van de nodige wegwerp beschermingsmiddelen FFP 3 masker , handschoenen en tyvec CAT III type 5-6 , afwasbaar schoeisel Verpakken in dubbel plastic folie , sluit luchtdicht af en afvoeren naar het containerpark als hechtgebonden asbestafval. Voor hechtgebonden toepassingen: Bij verwijdering door doe-het-zelf moet men dit afval dubbel en luchtdicht verpakt aandielen bij het gemeentelijk recyclagepark. Men raadpleegt best op voorhand de voorwaarden van het recyclagepark. Zie ook link Zie <https://ovam.vlaanderen.be/wie-mag-wat-verwijderen> <https://ovam.vlaanderen.be/voorzorgsmaatregelen-bij-asbestverwijdering> <https://ovam.vlaanderen.be/asbestafval-afvoeren> Zie ook wetgevend kader (website van de OVAM en CODEX boek VI titel 3). [http://werk.belgie.be/sites/default/files/content/documents/Welzijn op het werk/Regelgeving/Codex boek VI titel 3 Asbest.pdf](http://werk.belgie.be/sites/default/files/content/documents/Welzijn%20op%20het%20werk/Regelgeving/Codex%20boek%20VI%20titel%203%20Asbest.pdf) methodiek verwijderingsmethodes worden achteraan in het attest verder toegelicht Mag en wil uzelf verwijderen: Zorg er dan voor dat: -u zich vooraf goed

informeert op [www.asbestinfo.be](http://www.asbestinfo.be) -u zich beschermt met een FFP3 mondkmasker, wegwerphandschoenen, wegwerpoveral Cat III type 5-6, afspoelbaar schoeisel -er geen minderjarigen of derden aanwezig zijn -u beschikt over PE-folie en zakken om loskomende deeltjes en het afval op te vangen en te verpakken -u beschikt over een vernevelaar (water) of fixeermiddel om het asbestmateriaal te bevochtigen tijdens de volledige duur van de werken -u weet hoe u asbestmateriaal veilig kan demonteren zonder stof of breuken

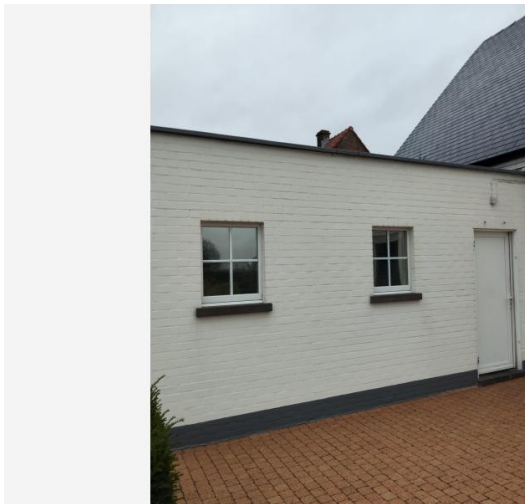
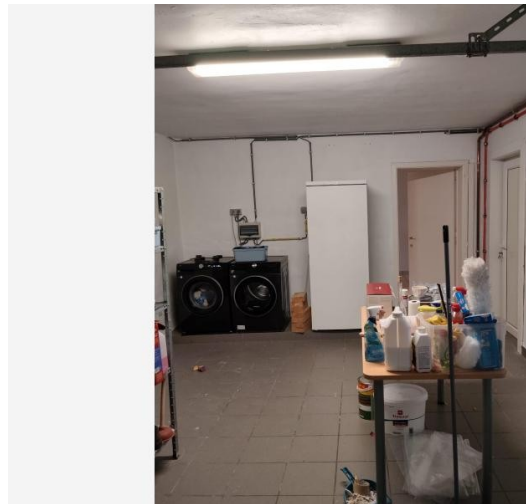
## Fiche 22: onderdak plat dak niet waarneembaar

| Beschrijving | Notitie | Terug te vinden op plannen |
|---|---|---|
| Fiche 22: onderdak plat dak niet waarneembaar | Onderdak niet waarneembaar zonder destructieve handelingen. Bij werken aan het dak is het aangewezen hier extra controle op te laten doen. | Plan 1.9: Woning plan dak |
