# Asbestinventarisatetest

Moeistraat 9, 9830 Sint-Martens-Latem

Attestnummer : **20240418-000443.000**

**Asbestveilig**

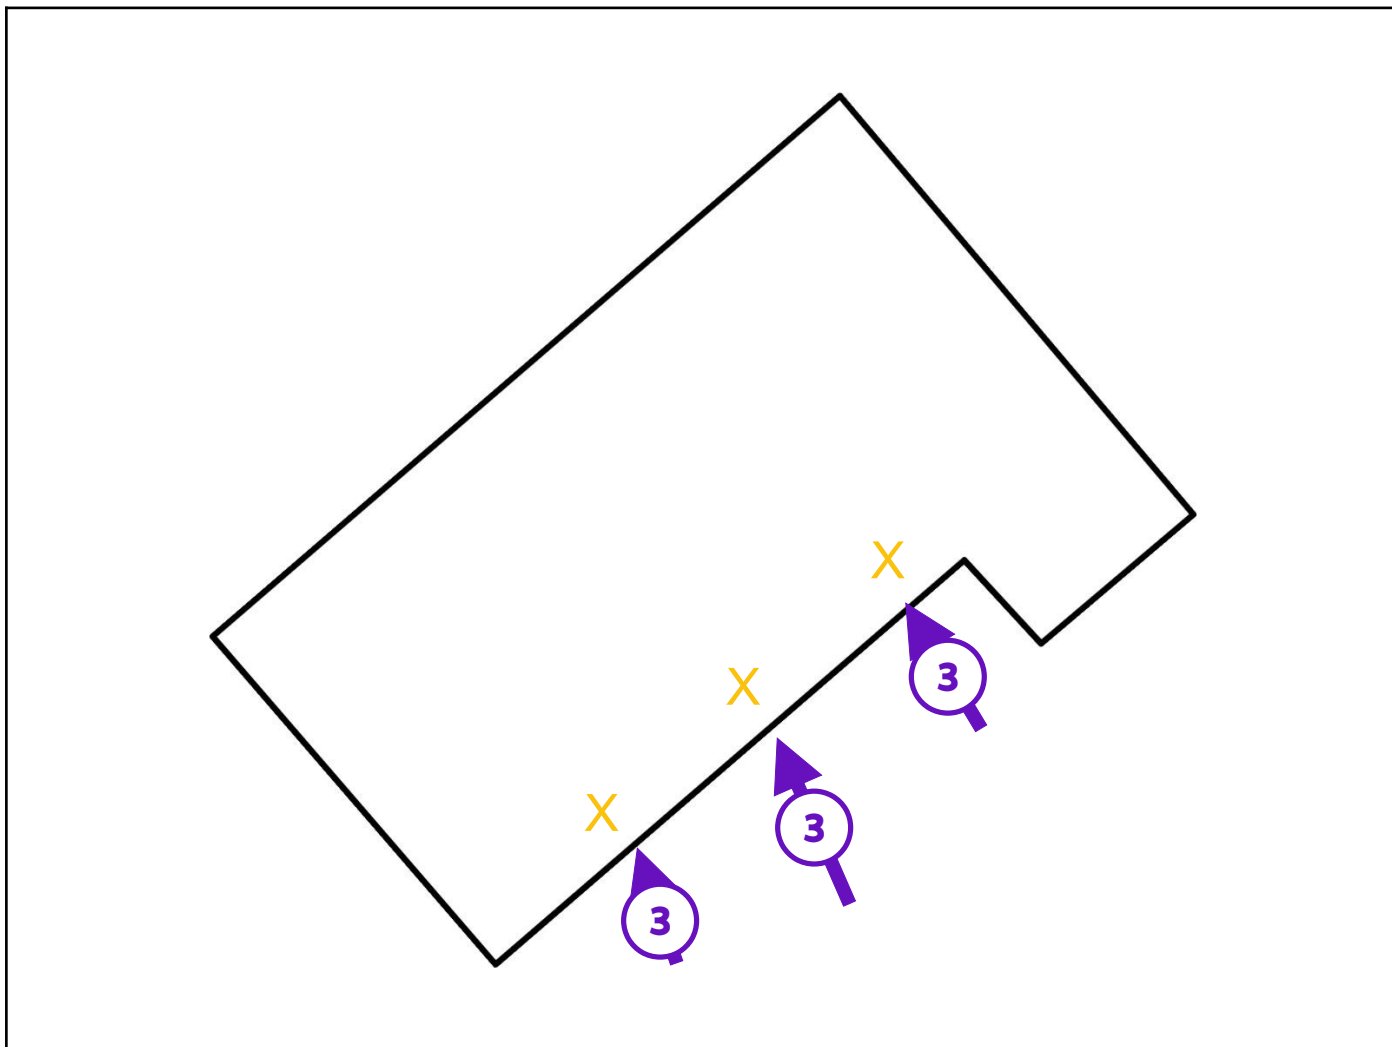
## Plan 1.5: Hoofdgebouw plan

Beschrijving	Type	Actie
3. leien dak kappel	Advies	-
