**Verslag huishoudelijke elektrische installatie op laagspanning en zeer lage spanning****Algemeen:**

Referentie: 003-20260615-05	Datum controle: 15/06/2026
Keurder: 003

Eigenaar: Onbekend	EAN-code: Onbekend
Adres installatie: Vaderlandstraat 31, 9000 - Gent	Nummer teller(s): 1SAG3100126490
Distributienetbeheerder installatie: Fluvius	
Datum uitvoering installatie: <input checked="" type="checkbox"/> Vóór 01/10/1981 <input checked="" type="checkbox"/> Tussen 01/10/1981 en 01/06/2020 <input type="checkbox"/> Vanaf 01/06/2020	
Type: <input checked="" type="checkbox"/> Wooneenheid <input type="checkbox"/> Niet-huishoudelijk <input type="checkbox"/> PV <input type="checkbox"/> Batterij <input type="checkbox"/> Laadpaal

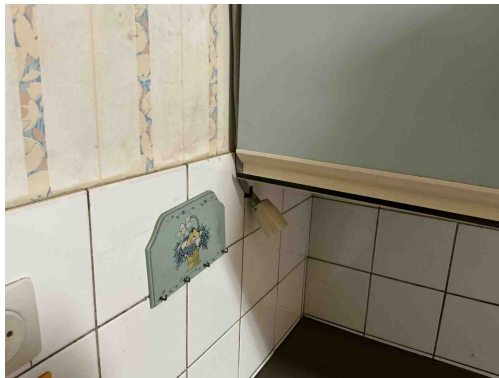
T21 - Het elektrisch materieel is niet geplaatst volgens de voorschriften van de fabrikant/ regels van goed vakmanschap . (Boek 1: 1.4.1.3)

Opmerking: Ophangvijzen niet afgedekt, verlengkabel rechtstreeks gevoed

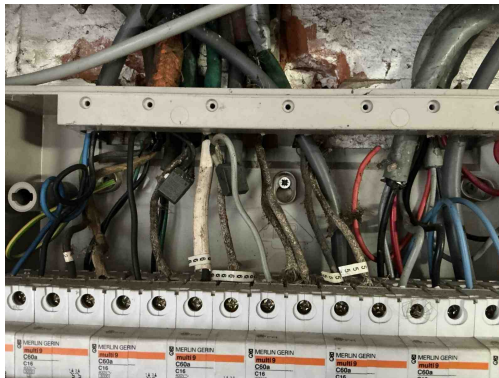
T21 - Het elektrisch materieel is niet geplaatst volgens de voorschriften van de fabrikant/ regels van goed vakmanschap . (Boek 1: 1.4.1.3)

Opmerking: Ophangvijzen niet afgedekt, verlengkabel rechtstreeks gevoed

C38 - Het gebruikte kabeltype (snoerkabel) voldoet niet aan de specificaties die van toepassing zijn op voedingsleidingen voor vaste installatie (Boek 1: 1.4.2.1, 5.2.6.2).

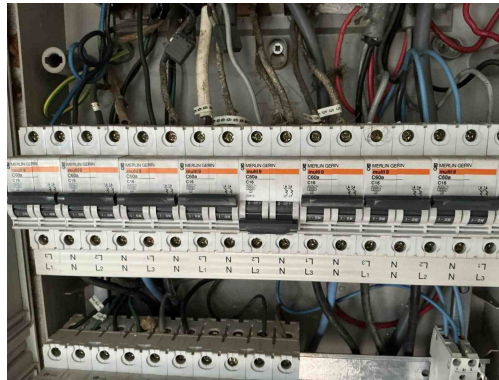
I01 - De waarde van de isolatieweerstand per kring dient tenminste 0,50 Mohm (1000 x Utest) te zijn (Boek 1: 6.4.5.1).
Opmerking: Kring 5

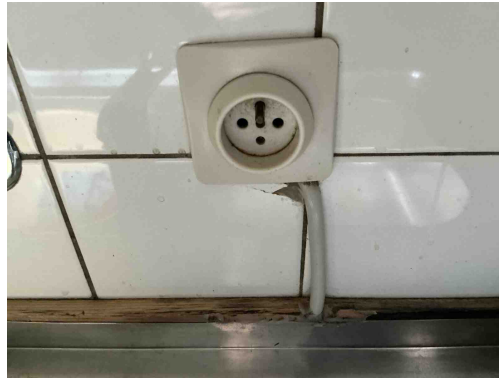
T11 - De contactdozen waarvan de toegekende stroomsterkte maximaal 16A en de toegekende spanning maximaal 250V bedraagt en niet bedoeld zijn voor de voeding van een of meerdere verbruikstoestellen voor een specifiek doel en niet geplaatst zijn in of op schakel- en verdeelborden, beschikken niet of IPXX-D (incl. gemeenschappelijke delen residentieel geheel) (Boek 1: 4.2.2.3/5.3.5.2).

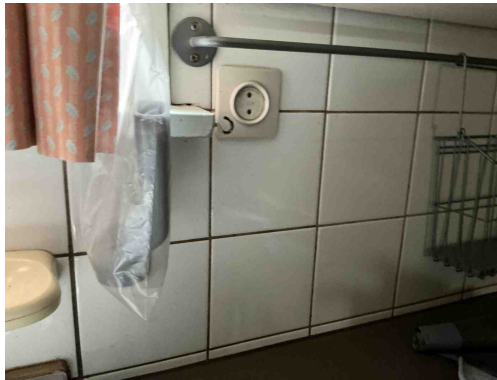
A20 - Er bevindt zich een contactdoos zonder beschermingsgeleider in de elektrische installatie. Deze is niet geplaatst achter een differentieelstroombeschermingsinrichting met grote (max. 30mA) of zeer grote (max. 10mA) gevoeligheid.

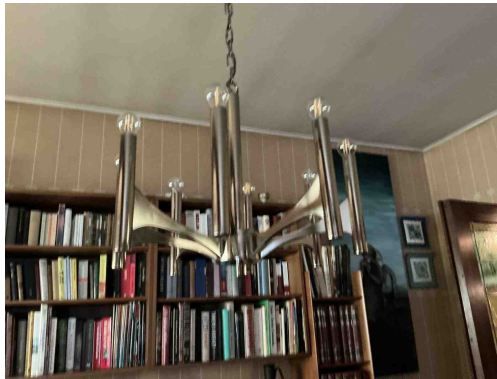
Klasse 0 toestel verboden

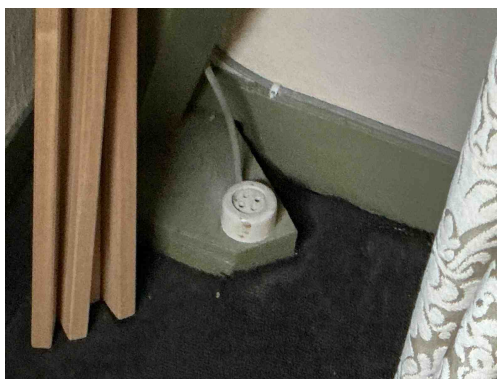
T13 - Opbouwcontactdozen en/of -schakelaars zonder achterplaatje mogen niet rechtstreeks op een brandbare ondergrond bevestigd worden (Boek 1: 4.3.3.5).

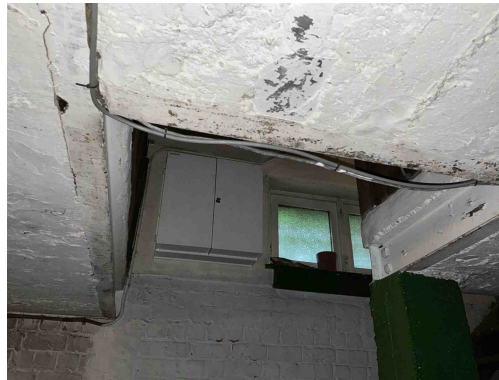
C13 - Onvoldoende bevestiging van de leiding(en) (Boek 1: 5.2.9.5).
