**Verslag huishoudelijke elektrische installatie op laagspanning en zeer lage spanning****Algemeen:**

| Referentie: <b>003-20260709-02</b> | Datum controle: <b>09/07/2026</b> |

| Adres installatie: | <b>Houten Schoen 15, 9100 - Sint-Niklaas</b> | Nummer teller(s): | <b>3980620785</b> |

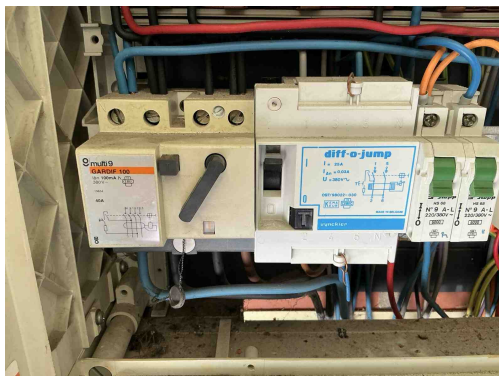
**B15** - De (bijkomende) differentieelstroominrichting(en) kan/kunnen overbelast worden door de toegenomen stroom in de installatie (Boek 1: 4.4.1.1).

*Opmerking: Voeding 45A, diffs van 25 en 40 A overbelast*

**D24** - De differentieelstroombeschermingsinrichtingen die worden geplaatst in huishoudelijke installaties dienen tenminste van het type A te zijn (Boek 1: 5.3.5.3).

| <b>B15</b> | De (bijkomende) differentieelstroominrichting(en) kan/kunnen overbelast worden door de toegenomen stroom in de installatie (Boek 1: 4.4.1.1).<br><i>Opmerking: Voeding 45A, diffs van 25 en 40 A overbelast</i> |
| <b>D24</b> | De differentieelstroombeschermingsinrichtingen die worden geplaatst in huishoudelijke installaties dienen tenminste van het type A te zijn (Boek 1: 5.3.5.3). |

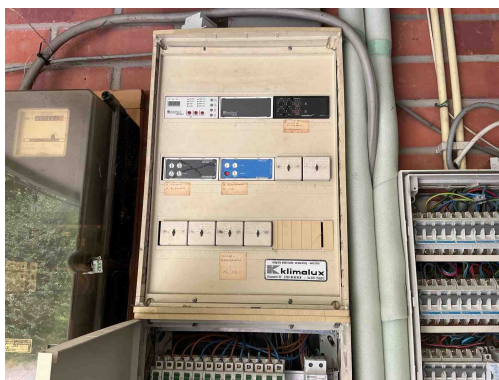
**B29** - Het elektrisch verdeelbord in een huishoudelijke ruimte is niet voorzien van een deur (Boek1: 5.3.5.1).

| <b>B29</b> | Het elektrisch verdeelbord in een huishoudelijke ruimte is niet voorzien van een deur (Boek1: 5.3.5.1). |

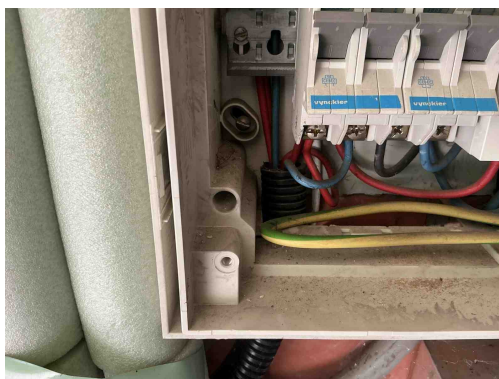
**T21** - Het elektrisch materieel is niet geplaatst volgens de voorschriften van de fabrikant/ regels van goed vakmanschap . (Boek 1: 1.4.1.3)

*Opmerking: Ophangvijzen bord niet afgedekt*

| <b>T21</b> | Het elektrisch materieel is niet geplaatst volgens de voorschriften van de fabrikant/ regels van goed vakmanschap .<br>(Boek 1: 1.4.1.3)<br><i>Opmerking: Ophangvijzen bord niet afgedekt</i> |

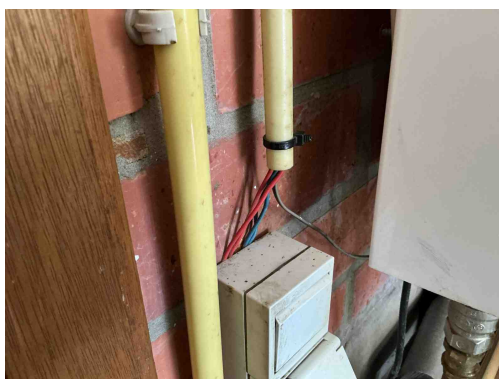
**C21** - Het gebruik van geleiders van het type VOB, zonder bijkomende afscherming is niet toegestaan (Boek 1: 5.2.9.6).

| <b>C21</b> | Het gebruik van geleiders van het type VOB, zonder bijkomende afscherming is niet toegestaan (Boek 1: 5.2.9.6). |

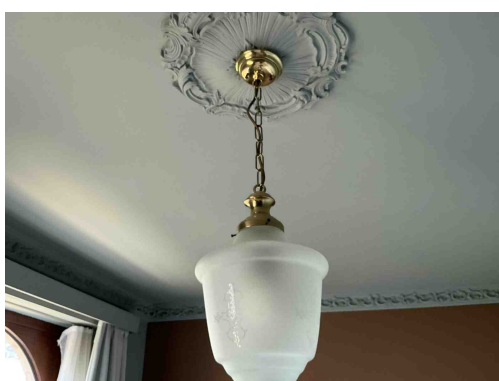
Klasse 0 toestel verboden

| Klasse 0 toestel verboden | |
