Asbestinventarisatetest

Sint-Pietersaalststraat 116, 9000 Gent

Attestnummer : 20230503-000374.000

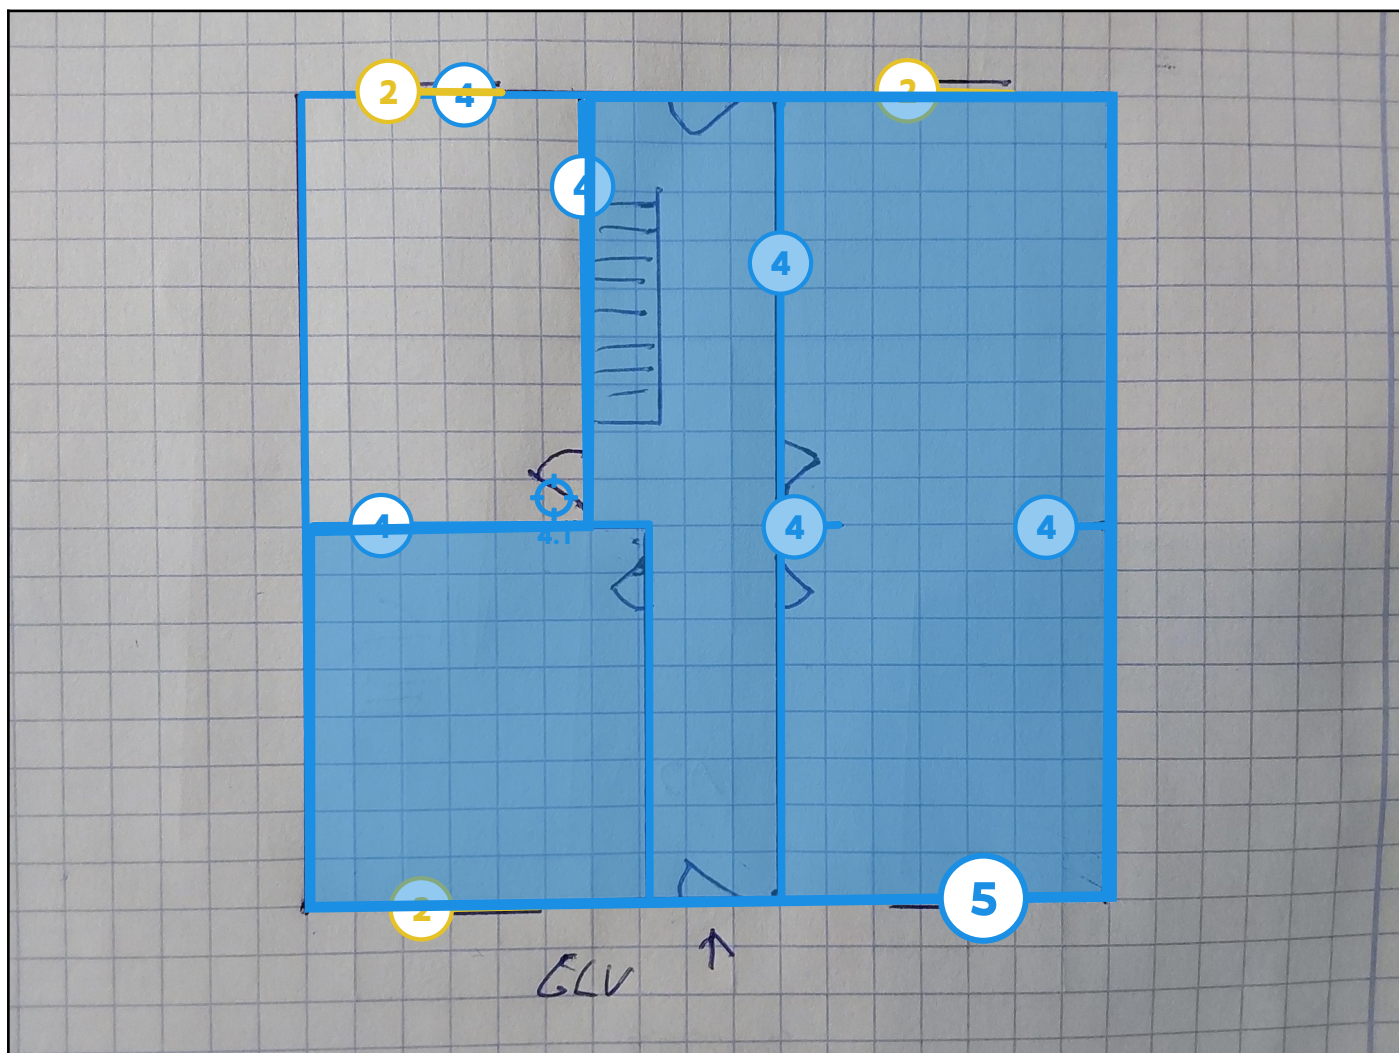
Plan 1.1: Grondplan glv

Beschrijving	Type	Actie
2. Raam tablet	Asbestmateriaal	Zorgvuldig beheren
4. Pleisterwerk muur glv + 1v	Geen asbest	-
4.1 Code: ID1	Mengmonster	-
5. Pleisterwerk plafond glv + 1v	Geen asbest	-

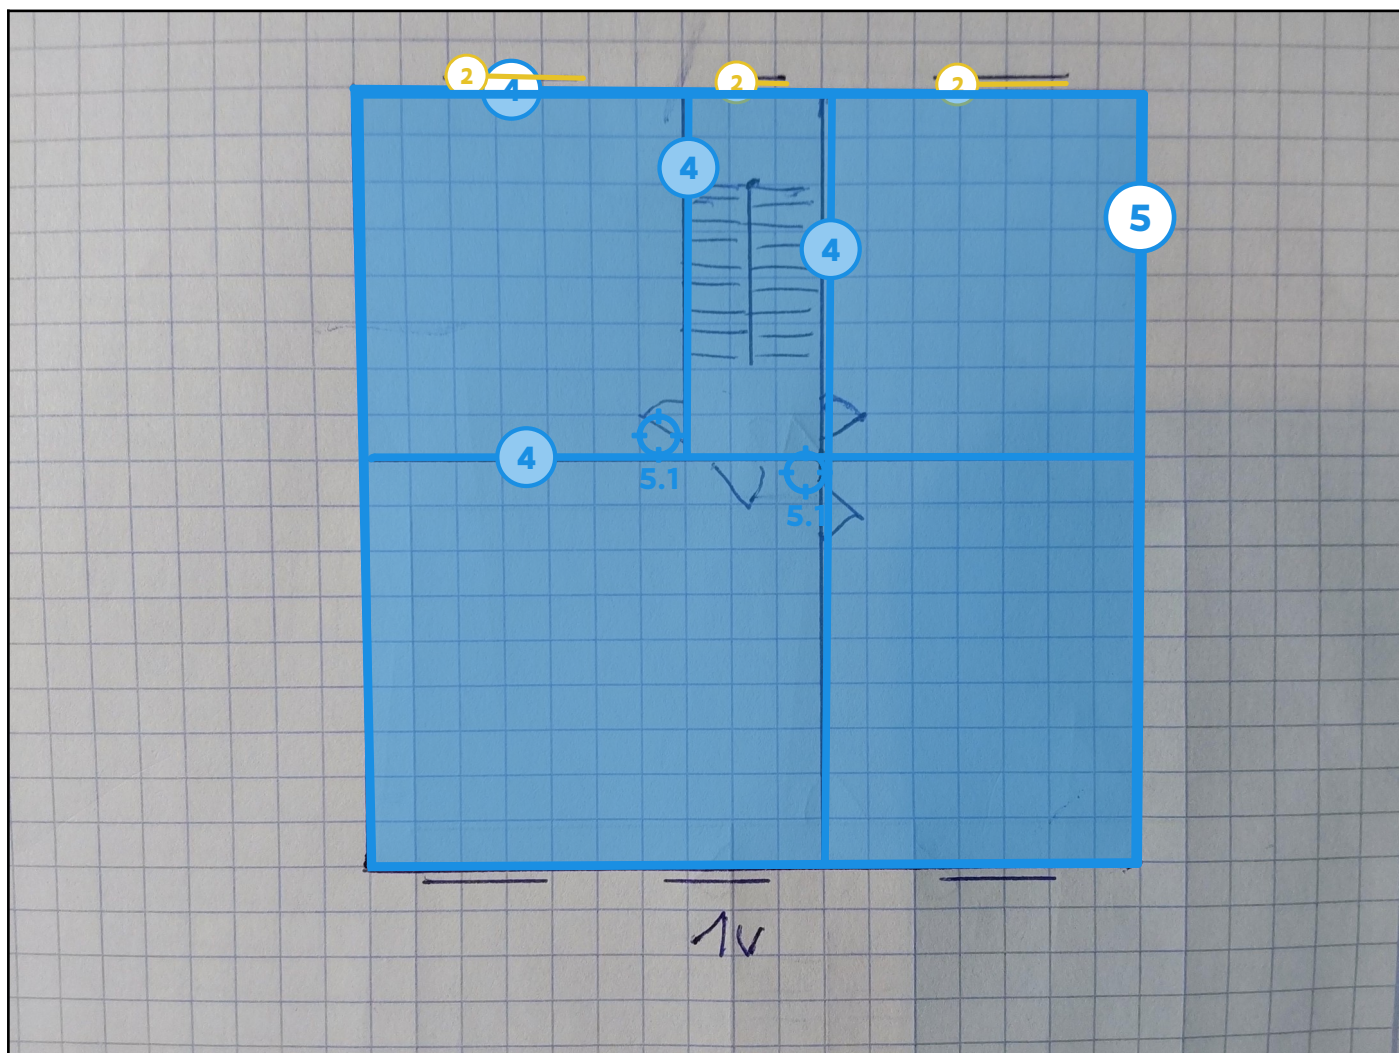
Plan 1.2: Grondplan 1v

Beschrijving	Type	Actie
2. Raam tablet	Asbestmateriaal	Zorgvuldig beheren
4. Pleisterwerk muur glv + 1v	Geen asbest	-
5. Pleisterwerk plafond glv + 1v	Geen asbest	-
5.1 Code: ID2	Mengmonster	-

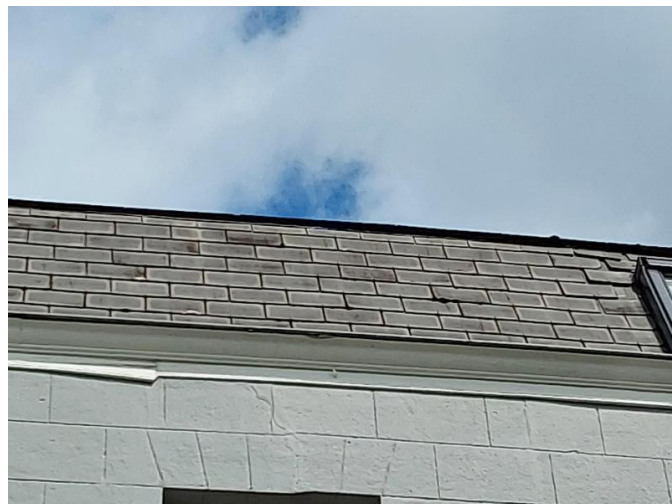
Eindbeoordeling materiaalrisico	Verhoogd materiaalrisico en/of verhoogde kans op vezelvrijgave
---------------------------------	--

Gebondenheid	Categorie 1: hechtgebonden in oorsprong
Asbestsoort (vezeltype)	Alleen chrysotiel
Asbestconcentratie	Laag (< 50%)
Afschermingsgraad van het gehele materiaal	Geheel of deels vrij aan de buitenlucht
Toestand van het materiaal	Matig beschadigd, matig verweerd

Beschrijving	Dakbedekking leien
Omgeving	Buiten
Primaire drager	Schuin dak
Asbestmateriaal	Dak- en gevelbekleding - Lei, shingle
Bindmiddel van asbestmateriaal	Cement
Gebondenheid op basis van bindmiddel	Hecht
Hoeveelheid (oppervlakte - aantal)	• 34,00 m ² - 1 stuk
Totale oppervlakte	34,00 m ²
Eenvoudig bereikbaar	Ja
Bevestigingswijze	• Genageld, geniet

Het asbestmateriaal valt onder de mijlpaal van 2034.

Verwijderen

- Zorg voor een veilig beheer. Vermijd het beschadigen van het asbestmateriaal. Controleer de toestand jaarlijks op wijzigingen.
- Verwijder dit asbestmateriaal zo snel mogelijk. Volg de toestand goed op.

- Eenvoudige handelingen: mag via doe-het-zelf of door werknemer(s) met opleidingsattest eenvoudige handelingen
Deze toepassing kan verwijderd worden met eenvoudige handelingen. Door het grote volume en moeilijke bereikbaarheid is het aangeraden om dit te laten verwijderen door een professional die beschikt over het opleidingsattest 'Asbestverwijdering eenvoudige handelingen'. Bij het verwijderen moet steeds rekening worden gehouden met alle milieu- en veiligheidsvoorschriften.

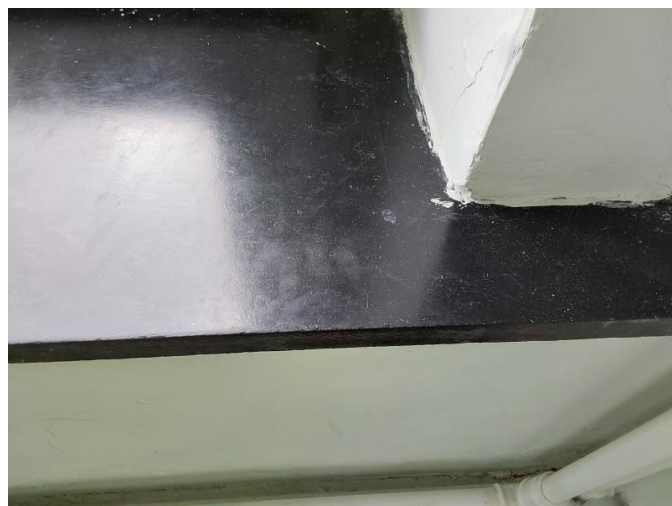
Eindbeoordeling materiaalrisico	Laag materiaalrisico en/of verlaagde kans op vezelvrijgave
---------------------------------	--

Gebondenheid	Categorie 1: hechtgebonden in oorsprong
Asbestsoort (vezeltype)	Alleen chrysotiel
Asbestconcentratie	Laag (< 50%)
Afschermingsgraad van het gehele materiaal	Geheel of deels (ook) vrij aan de binnenlucht
Toestand van het materiaal	Licht beschadigd, licht verweerd. Intact materiaal type Pical – asbestboard of categorie III 'gebondenheid'

Beschrijving	Raam tablet
Omgeving	Binnen
Primaire drager	Wandopening verticaal (raam, deur, ...)
Asbestmateriaal	Plaat, paneel, tablet - Type Massal
Bindmiddel van asbestmateriaal	Cement
Gebondenheid op basis van bindmiddel	Hecht
Hoeveelheid (oppervlakte - dikte - aantal)	• 3,00 m ² - 2,00 cm - 1 stuk
Totaal volume	0,06 m ³
Eenvoudig bereikbaar	Ja
Bevestigingswijze	<ul style="list-style-type: none">• Geklemd• Verlijmd, ingegoten, versmeerd

Het asbestmateriaal valt onder de mijlpaal van 2040.

Zorgvuldig beheren

- Zorg voor een veilig beheer. Vermijd het beschadigen van het asbestmateriaal. Controleer de toestand jaarlijks op wijzigingen.

- Eenvoudige handelingen: mag via doe-het-zelf of door werknemer(s) met opleidingsattest eenvoudige handelingen
Deze toepassing kan met eenvoudige handelingen verwijderd worden door een doe-het-zelver of een professional die beschikt over het opleidingsattest 'Asbestverwijdering eenvoudige handelingen'. Bij het verwijderen moet steeds rekening worden gehouden met alle milieu- en veiligheidsvoorschriften.

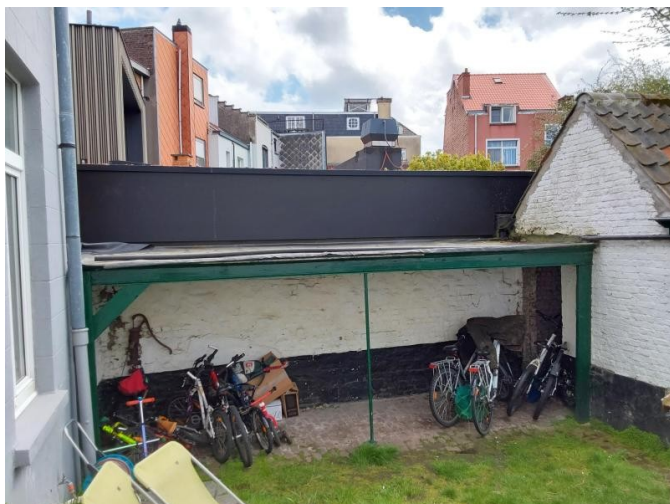
Vrije foto

Dakbedekking afdak uitgevoerd in epdm.

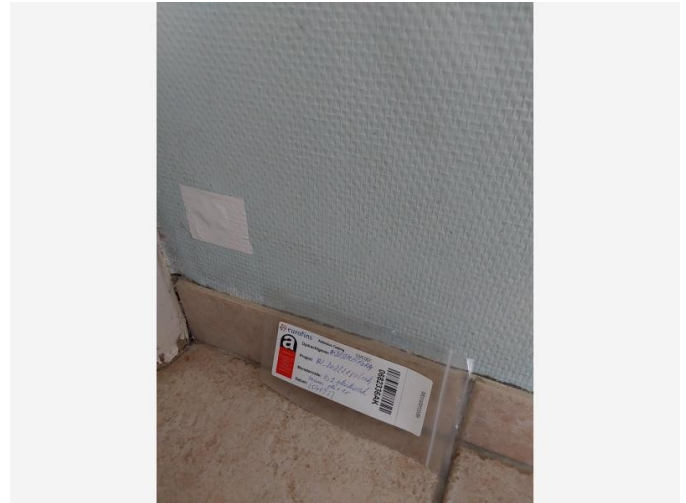
Fiche 4: Pleisterwerk muur glv + 1v

Geen asbest

#	Type	Referentie	Resultaat
4.1	Mengmonster	ID1	Geen asbest

Beschrijving	Pleisterwerk muur glv + 1v
Omgeving	Binnen
Primaire drager	Binnenwand

Bindmiddel van materiaal	Gips - kalk
Gebondenheid op basis van bindmiddel	Niet-hechtgebonden
Hoeveelheid (oppervlakte - dikte - aantal)	• 444,00 m ² - 1,00 cm - 1 stuk
Totaal volume	4,44 m ³
Identificatiemethode	Vaststelling met monstername
Destructieve handeling voor identificatie	Nee

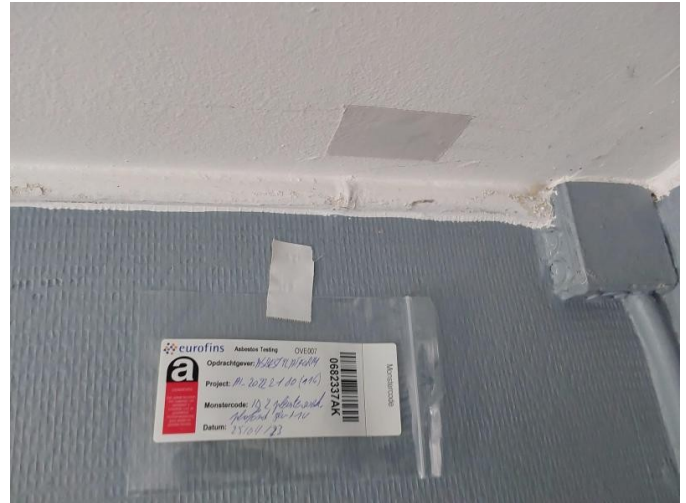
Fiche 5: Pleisterwerk plafond glv + 1v

Geen asbest

#	Type	Referentie	Resultaat
5.1	Mengmonster	ID2	Geen asbest

Beschrijving	Pleisterwerk plafond glv + 1v
Omgeving	Binnen
Primaire drager	Plafond

Bindmiddel van materiaal	Gips - kalk
Gebondenheid op basis van bindmiddel	Niet-hechtgebonden
Hoeveelheid (oppervlakte - dikte - aantal)	• 134,00 m ² - 1,20 cm - 1 stuk
Totaal volume	1,608 m ³
Identificatiemethode	Vaststelling met monstername
Destructieve handeling voor identificatie	Nee
