**Verslag huishoudelijke elektrische installatie op laagspanning en zeer lage spanning****Algemeen:**

| Referentie: <b>003-20261013-05</b> | Datum controle: <b>13/10/2026</b> |

| Adres installatie: | <b>Bakkerstraat 89, 9240 - Zele</b> | Nummer teller(s): | <b>1SAG3205139987</b> |

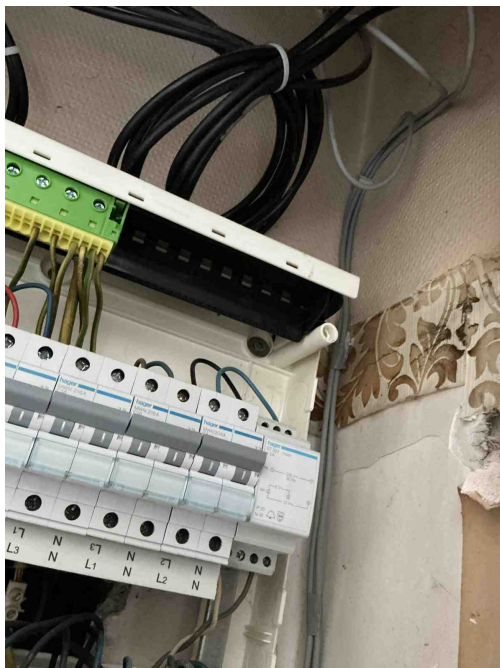
**T21a** - Het elektrisch materieel is niet geplaatst volgens de voorschriften van de fabrikant/ regels van goed vakmanschap. (Boek 1: 1.4.1.3) Oa ophangwijzen elektrisch verdeelbord niet afgedekt. Zie klasse II toestel.

| <b>Aarding</b> | |
|---|---|
| <b>T21a</b> | Het elektrisch materieel is niet geplaatst volgens de voorschriften van de fabrikant/ regels van goed vakmanschap. (Boek 1: 1.4.1.3) Oa ophangvijzen elektrisch verdeelbord niet afgedekt. Zie klasse II toestel. |

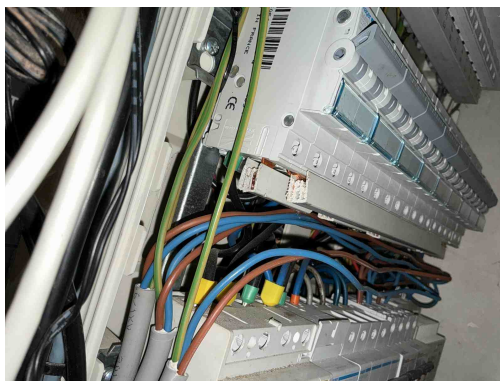
**T21b** - Het elektrisch materieel is niet geplaatst volgens de voorschriften van de fabrikant/ regels van goed vakmanschap. (Boek 1: 1.4.1.3) Oa kamgeleider niet afdoende afgedekt aan uiteiden. Zie kans op rechtstreekse aanraking plaatsingsfiche fabrikant.

| <b>Aarding</b> | |
|---|---|
| <b>T21b</b> | Het elektrisch materieel is niet geplaatst volgens de voorschriften van de fabrikant/ regels van goed vakmanschap. (Boek 1: 1.4.1.3) Oa kamgeleider niet afdoende afgedekt aan uiteinden. Zie kans op rechtstreekse aanraking plaatsingsfiche fabrikant. |

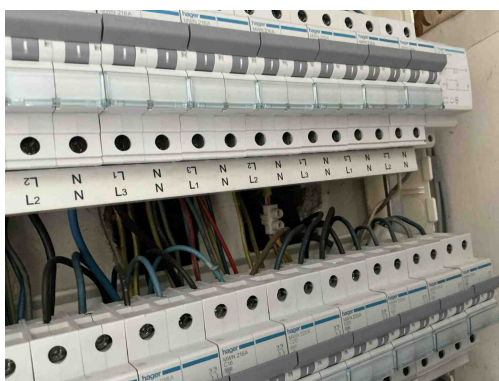
**C35** - Er zijn doorverbindingen gemaakt met lusterklemmen; er kon niet aangetoond worden dat deze klemmen geschikt zijn voor de aanwezige spanning, stroom en draadsectie en dat ze "CE" zijn (Boek 1: 1.4.2.1.).

| <b>Aarding</b> | |
|---|---|
| <b>C35</b> | Er zijn doorverbindingen gemaakt met lusterklemmen; er kon niet aangetoond worden dat deze klemmen geschikt zijn voor de aanwezige spanning, stroom en draadsectie en dat ze "CE" zijn (Boek 1: 1.4.2.1.). |

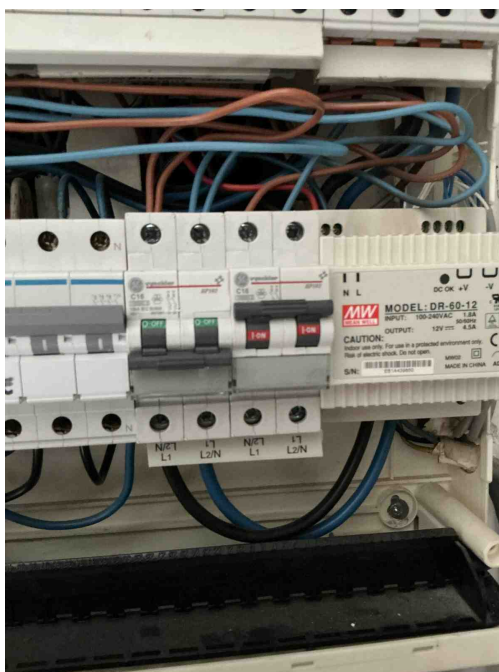
**I01** - De waarde van de isolatieweerstand per kring dient tenminste 0,50 Mohm (1000 x Utest) te zijn (Boek 1: 6.4.5.1).  
*Opmerking: Kring poort en buitenverlichting*

| <b>Aarding</b> | |
|---|---|
| <b>I01</b> | De waarde van de isolatieweerstand per kring dient tenminste 0,50 Mohm (1000 x Utest) te zijn (Boek 1: 6.4.5.1).<br><i>Opmerking: Kring poort en buitenverlichting</i> |

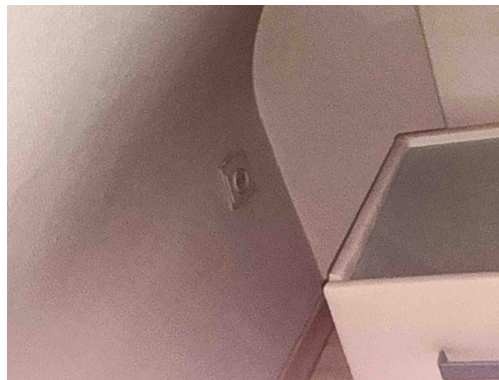
**T09** - Bepaalde contactdozen en/of schakelaars zijn beschadigd (Boek 1: 1.4.1.3).

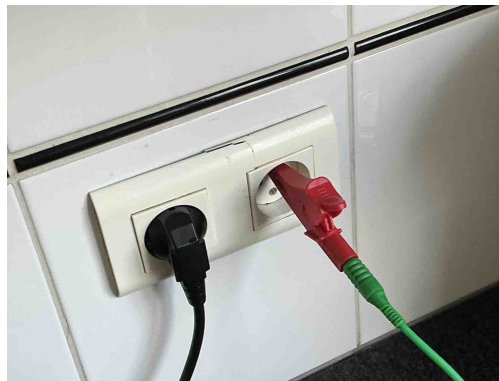
**T09** - Bepaalde contactdozen en/of schakelaars zijn beschadigd (Boek 1: 1.4.1.3).

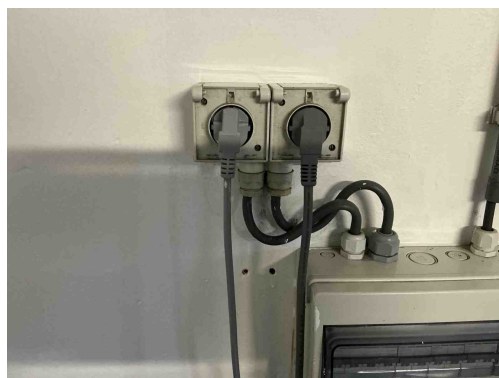
**T09** - Bepaalde contactdozen en/of schakelaars zijn beschadigd (Boek 1: 1.4.1.3).

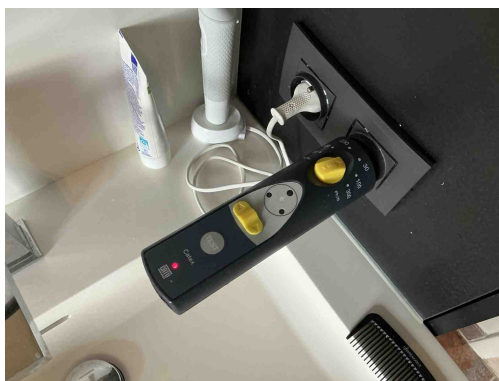
**T12** - De contactdozen bezitten geen aangesloten aardingscontact (Boek 1: 4.2.2.3/5.3.5.2).

| <b>Aarding</b> | |
|---|---|
| <b>T12</b> | De contactdozen bezitten geen aangesloten aardingscontact (Boek 1: 4.2.2.3/5.3.5.2). |
