Asbestinventarisattest

Parklaan 29/19, 9300 Aalst

Attestnummer : **20250609-000047.000**
Uitgegeven op : **09.06.2025**
Geldig tot : **09.06.2035**

Asbestveilig (maar niet asbestvrij)

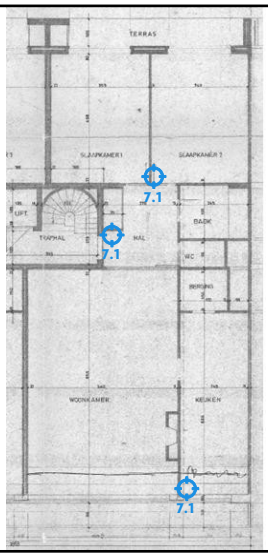
Plan 1.1: Plan appartement

alle wanden muurpleister

Beschrijving	Type	Actie
7. Muurpleister	Geen asbest	-
7.1 Code: 001	Mengmonster	-

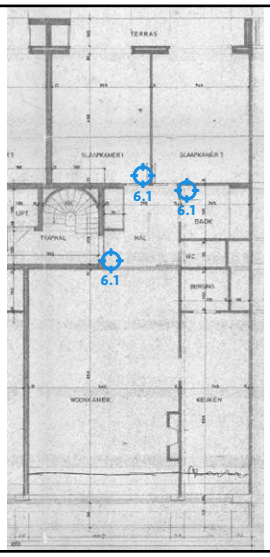
Plan 1.2: Plan appartement

alle plafonds pleisterwerk

Beschrijving	Type	Actie
6. Plafondpleister	Geen asbest	-
6.1 Code: 002	Mengmonster	-

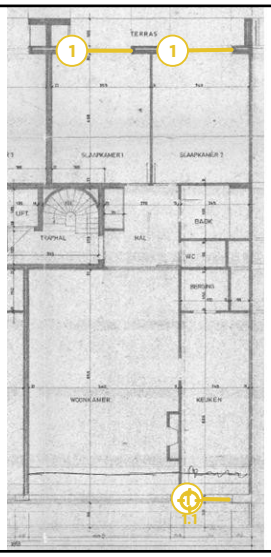
Plan 1.3: Plan appartement

kit kozijn-glas

Beschrijving	Type	Actie
1. Kit kozijn-glas	Asbestmateriaal	Zorgvuldig beheren
1.1 Code: 004	Puntmonster	-

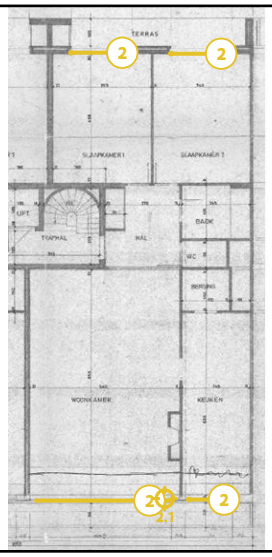
Plan 1.4: Plan appartement

kit kozijn-muur

Beschrijving	Type	Actie
2. Kit kozijn-muur	Asbestmateriaal	Zorgvuldig beheren
2.1 Code: 003	Puntmonster	-

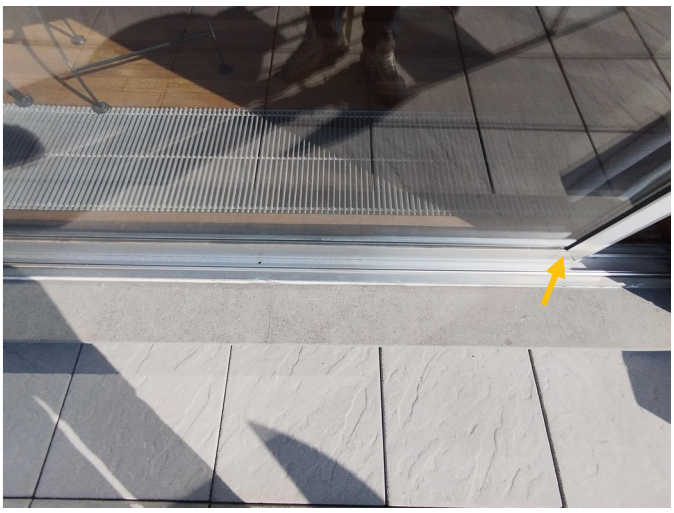
Fiche 1: Kit kozijn-glas

Asbestmateriaal

Het asbestmateriaal valt onder de mijlpaal van 2040.

Eindbeoordeling materiaalrisico	Laag materiaalrisico en/of verlaagde kans op vezelvrijgave

Gebondenheid	Categorie 1: hechtgebonden in oorsprong
Asbestsoort (vezeltype)	Alleen chrysotiel
Asbestconcentratie	Laag (< 50%)
Afschermingsgraad van het gehele materiaal	Geheel of deels (ook) vrij aan de binnenlucht
Toestand van het materiaal	Licht beschadigd, licht verweerd. Intact calciumsilicaatmateriaal of categorie III 'gebondenheid'

#	Type	Referentie	Resultaat
1.1	Puntmonster	004	Chrysotiel

Beschrijving	Kit kozijn-glas
Omgeving	Grenst aan binnen- en buitenlucht
Primaire drager	Wandopening verticaal (raam, deur, ...)
Asbestmateriaal	In-situ afwerkingslagen - Pasta, stopverf, voegsel, stopsel, vulsel, mastiek, kitten, ...
Bindmiddel van asbestmateriaal	Kitten, mastiek, pasta
Gebondenheid op basis van bindmiddel	Hecht
Hoeveelheid (gewicht - aantal)	• 2,00 kg - 1 stuk
Totaal gewicht	2,00 kg
Eenvoudig bereikbaar	Ja
Bevestigingswijze	• Verlijmd, ingegoten, versmeerd
Identificatiemethode	Vaststelling met monstername
Destructieve handeling voor identificatie	Nee
Opmerking	In het inspectieprotocol is een monstername van stopverf verplicht om dit te identificeren als niet-asbesthoudend. Stopverf aanwezig tussen raam/glas Het gewicht en lm is een beredeneerde schatting. Er worden geen rechten verleend aan deze oppervlaktes. De dikte is een schatting die voorkomt uit de monsterplaatsen en is daarom niet altijd representatief. Betreft +/- 50 lm

Zorgvuldig beheren

- Zorg voor een veilig beheer. Vermijd het beschadigen van het asbestmateriaal. Controleer de toestand jaarlijks op wijzigingen.

- Eenvoudige handelingen: mag via doe-het-zelf of door werknemer(s) met opleidingsattest eenvoudige handelingen
  Wordt sterk afgeraden deze toepassing via doe-het zelf te verwijderen omwille van reële kans op vezelvrijgave.

Verwijdering doe het zelf en EH opgeleid personeel: De toepassing extra fixeren en losbeitelen

De ramen kunnen eventueel in zijn geheel afgevoerd worden als asbesthoudend afval.

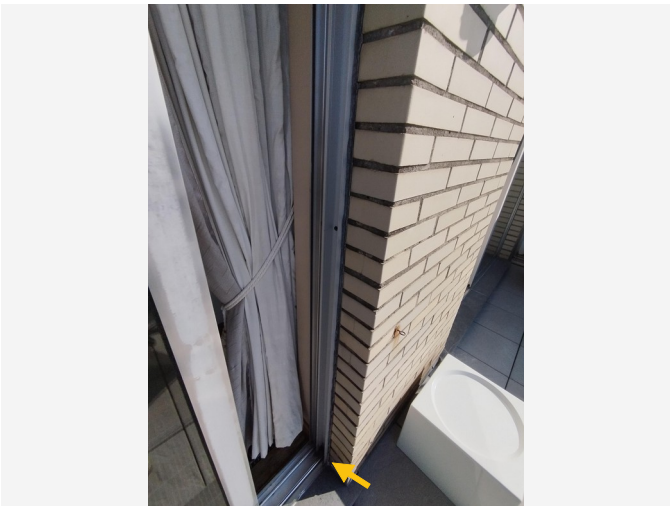
Fiche 2: Kit kozijn-muur

Asbestmateriaal

Het asbestmateriaal valt onder de mijlpaal van 2040.

Eindbeoordeling materiaalrisico	Laag materiaalrisico en/of verlaagde kans op vezelvrijgave

Gebondenheid	Categorie 1: hechtgebonden in oorsprong
Asbestsoort (vezeltype)	Alleen chrysotiel
Asbestconcentratie	Laag (< 50%)
Afschermingsgraad van het gehele materiaal	Geheel of deels vrij aan de buitenlucht
Toestand van het materiaal	Licht beschadigd, licht verweerd. Intact calciumsilicaatmateriaal of categorie III 'gebondenheid'

#	Type	Referentie	Resultaat
2.1	Puntmonster	003	Chrysotiel

Beschrijving	Kit kozijn-muur
Omgeving	Buiten
Primaire drager	Wandopening verticaal (raam, deur, ...)
Asbestmateriaal	In-situ afwerkingslagen - Pasta, stopverf, voegsel, stopsel, vulsel, mastiek, kitten, ...
Bindmiddel van asbestmateriaal	Kitten, mastiek, pasta
Gebondenheid op basis van bindmiddel	Hecht
Hoeveelheid (gewicht - aantal)	• 2,00 kg - 1 stuk
Totaal gewicht	2,00 kg
Eenvoudig bereikbaar	Ja
Bevestigingswijze	• Verlijmd, ingegoten, versmeerd
Identificatiemethode	Vaststelling met monstername
Destructieve handeling voor identificatie	Nee
Opmerking	In het inspectieprotocol is een monstername van kit verplicht om dit te identificeren als niet-asbesthoudend. Het gewicht en lm is een beredeneerde schatting. Er worden geen rechten verleend aan deze oppervlaktes. De dikte is een schatting die voorkomt uit de monsterplaatsen en is daarom niet altijd representatief. Betreft +/- 30 lm.

Zorgvuldig beheren

- Zorg voor een veilig beheer. Vermijd het beschadigen van het asbestmateriaal. Controleer de toestand jaarlijks op wijzigingen.

- Eenvoudige handelingen: mag via doe-het-zelf of door werknemer(s) met opleidingsattest eenvoudige handelingen
  Wordt sterk afgeraden deze toepassing via doe-het zelf te verwijderen omwille van reële kans op vezelvrijgave.

verwijdering doe het zelf en EH opgeleid personeel: De toepassing extra fixeren en losbeitelen

- Eenvoudige handelingen: enkel door erkend asbestverwijderaar
  Toepassing mag NIET door doe-het-zelf verwijderd worden omwille van reële kans op vezelvrijgave.

EH erkend saneerder . De saneerder motiveert de verwijderingsmethode in het werkplan. Verwijdering met puntafzuiging dmv een stofzuiger met absoluut filter of methode inslijpen baksteen . Oud raamwerk word gerecycleerd , er mogen geen restanten aan het raamwerk achter blijven.
