Asbestinventarisattest

Schrijbergstraat 208, 9250 Waasmunster

Attestnummer : **20260219-000342.000**
Uitgegeven op : **19.02.2026**
Geldig tot : **Onbeperkt** (tenzij de toestand wijzigt)

Asbestveilig (maar mogelijk niet asbestvrij)

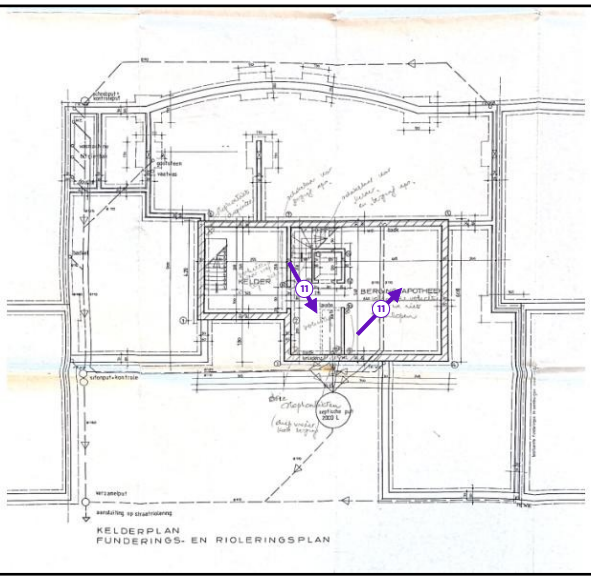
Plan 1.1: Kelder

Beschrijving	Type	Actie
11. Thermische leidingisolatie	Overige ruimte of materiaal	-

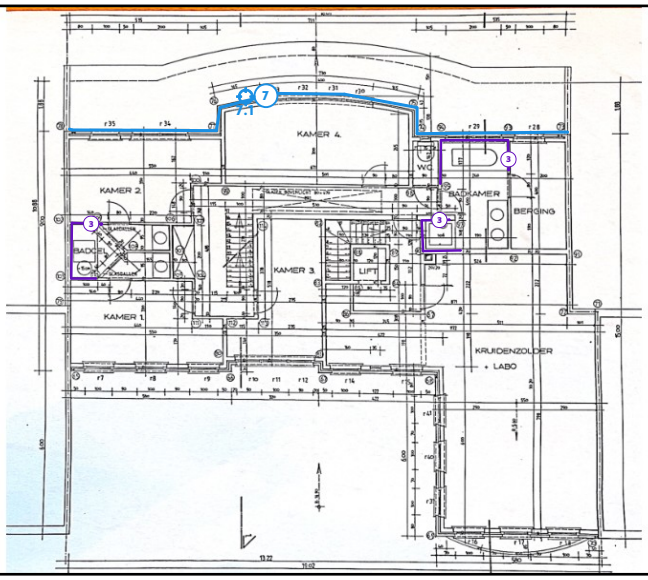
Legende van plan 1.5: Gelijkvloers

Beschrijving	Type	Actie
7. Crepi	Geen asbest	-
7.1 Code: C - 1	Mengmonster	-
11. Thermische leidingisolatie	Overige ruimte of materiaal	-

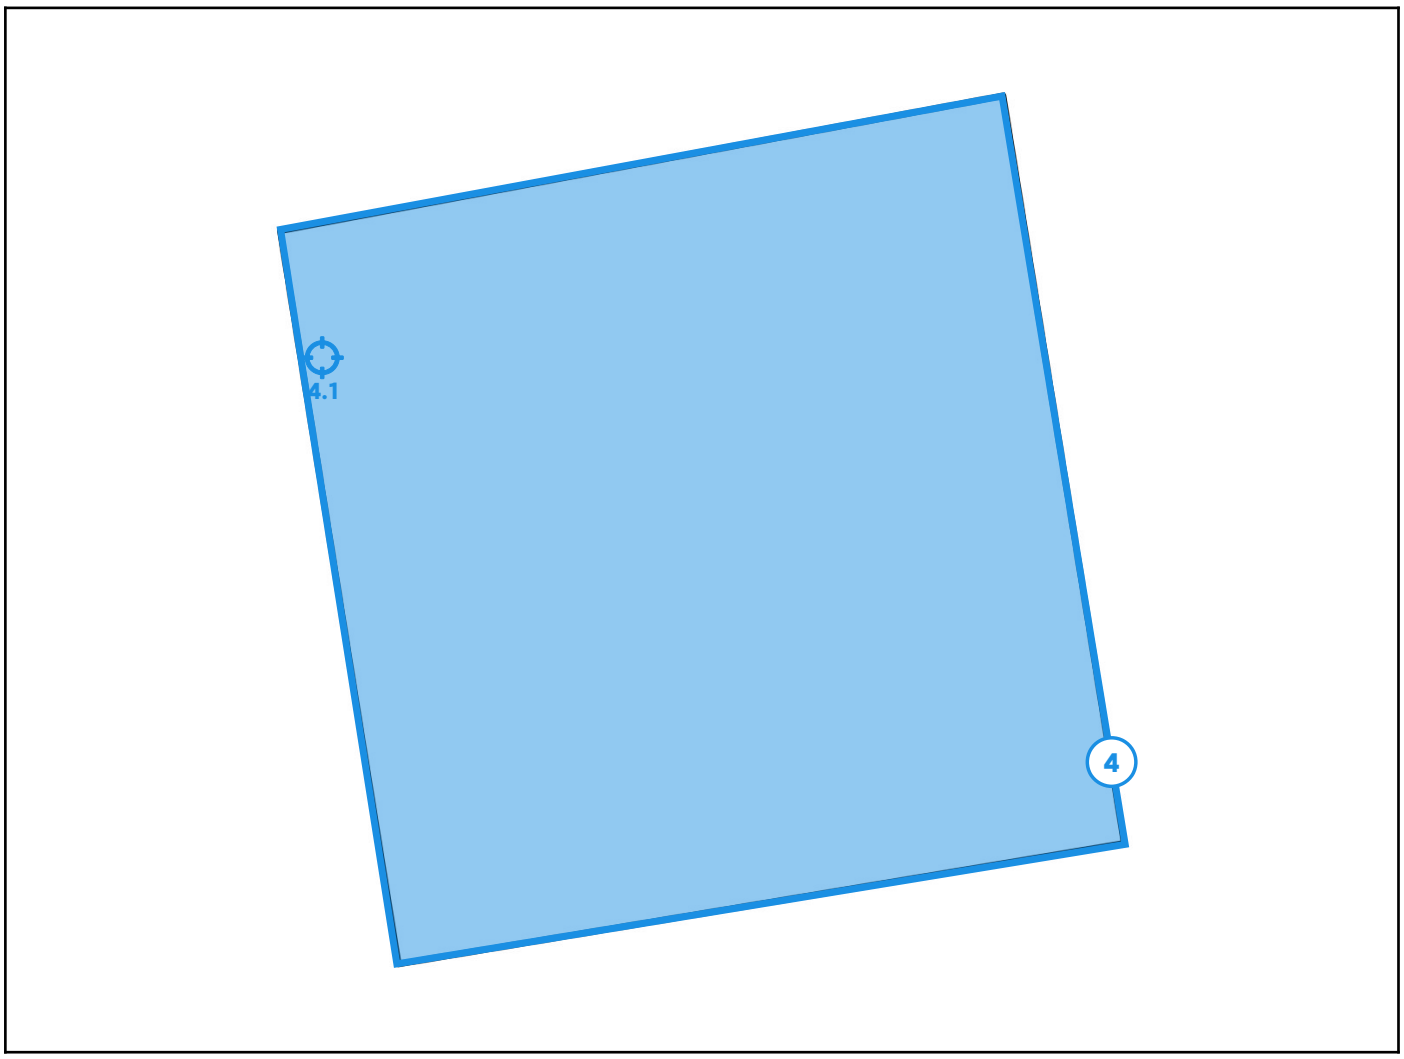
Plan 2.1: Tuinhuis plan

Beschrijving	Type	Actie
4. Roofing plat dak tuinberging	Geen asbest	-
4.1 Code: D - 1	Puntmonster	-

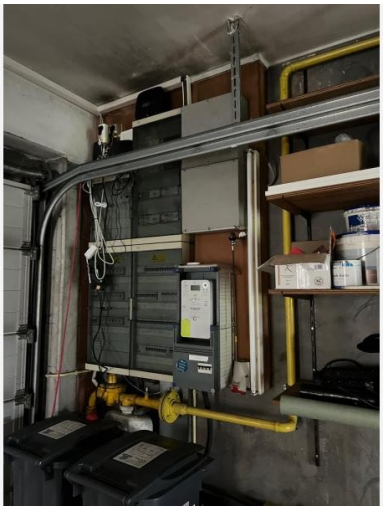
Fiche 2: Digitale elektriciteitsmeter

Een digitale elektriciteitsmeter bevat geen asbest meer.

Basis voor advies	De asbestdeskundige beoordeelt het materiaal als niet-asbestverdacht.
Primaire drager	Communicatie en elektrische infrastructuur en uitrusting
(Asbest)materiaal	Plaat, paneel, tablet - Type Bakeliet
Bindmiddel	Kunststof of -hars
Gebondenheid bindmiddel	Hecht

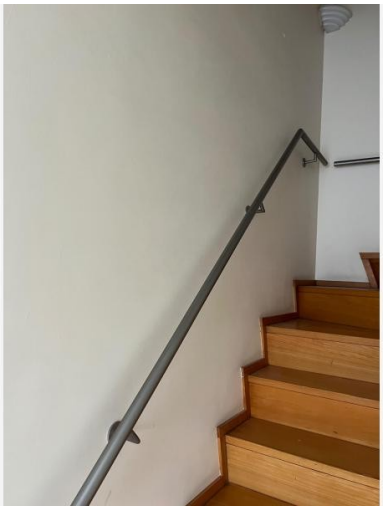
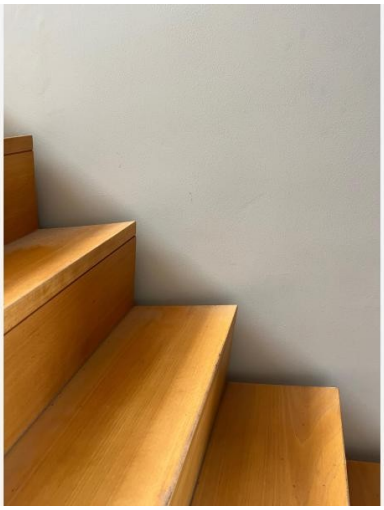
Fiche 5: Pleisterwerk muren

Geen asbest

#	Type	Referentie	Resultaat
5.1	Mengmonster	A - 1	Geen asbest

Beschrijving	Pleisterwerk muren
Omgeving	Binnen
Primaire drager	Binnenwand
Bindmiddel van materiaal	Gips - kalk
Gebondenheid op basis van bindmiddel	Niet-hechtgebonden
Hoeveelheid (oppervlakte - dikte - aantal)	• 650,00 m^2 - 1,00 cm - 1 stuk
Totaal volume	6,50 m^3
Identificatiemethode	Een monstername door de asbestdeskundige met laboanalyse door een asbestlabo.
Destructieve handeling voor identificatie	Nee
Opmerking	De oppervlakte is een geschatte hoeveelheid en kan afwijken van de normale hoeveelheid. Er werd geen staalname genomen van het stooklokaal aangezien er geen pleisterwerk aanwezig is in dat lokaal.

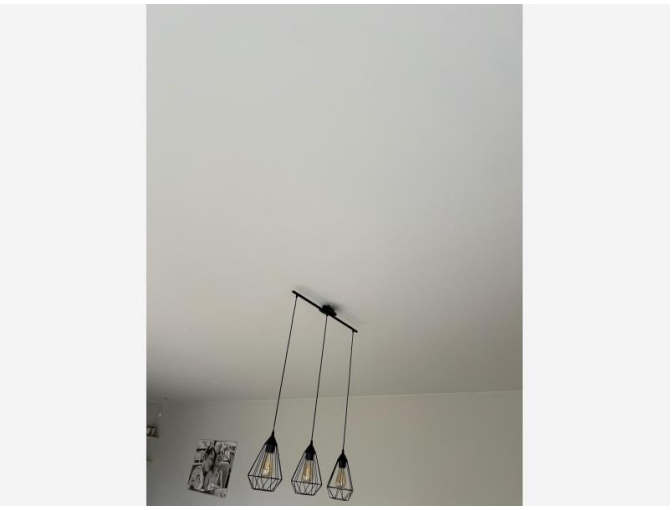
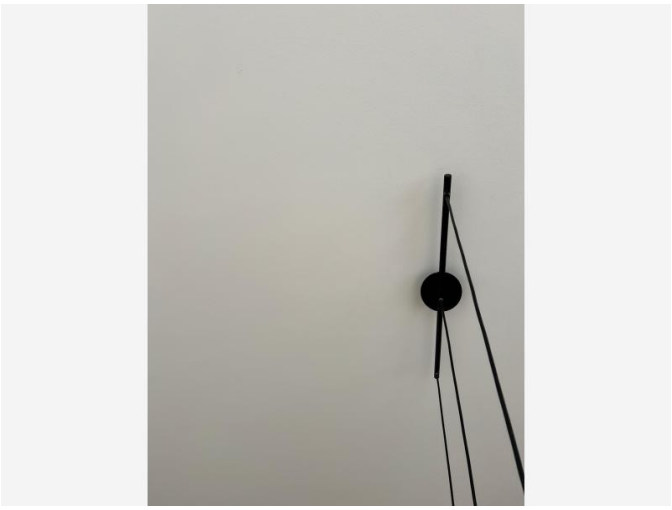
Fiche 6: Pleisterwerk plafond

Geen asbest

#	Type	Referentie	Resultaat
6.1	Mengmonster	B - 1	Geen asbest

Beschrijving	Pleisterwerk plafond
Omgeving	Binnen
Primaire drager	Plafond
Bindmiddel van materiaal	Gips - kalk
Gebondenheid op basis van bindmiddel	Niet-hechtgebonden
Hoeveelheid (oppervlakte - dikte - aantal)	• 450,00 m^2 - 1,00 cm - 1 stuk
Totaal volume	4,50 m^3
Identificatiemethode	Een monstername door de asbestdeskundige met laboanalyse door een asbestlabo.
Destructieve handeling voor identificatie	Nee
Opmerking	Er werd geen staalname genomen van het stooklokaal aangezien er geen pleisterwerk aanwezig is in dat lokaal.
