Asbestinventarisattest

Peperstraat 6, 9120 Beveren-Kruibeke-Zwijndrecht

Attestnummer : **20250701-000382.000**
Uitgegeven op : **01.07.2025**
Geldig tot : **01.07.2035**

Niet-asbestveilig

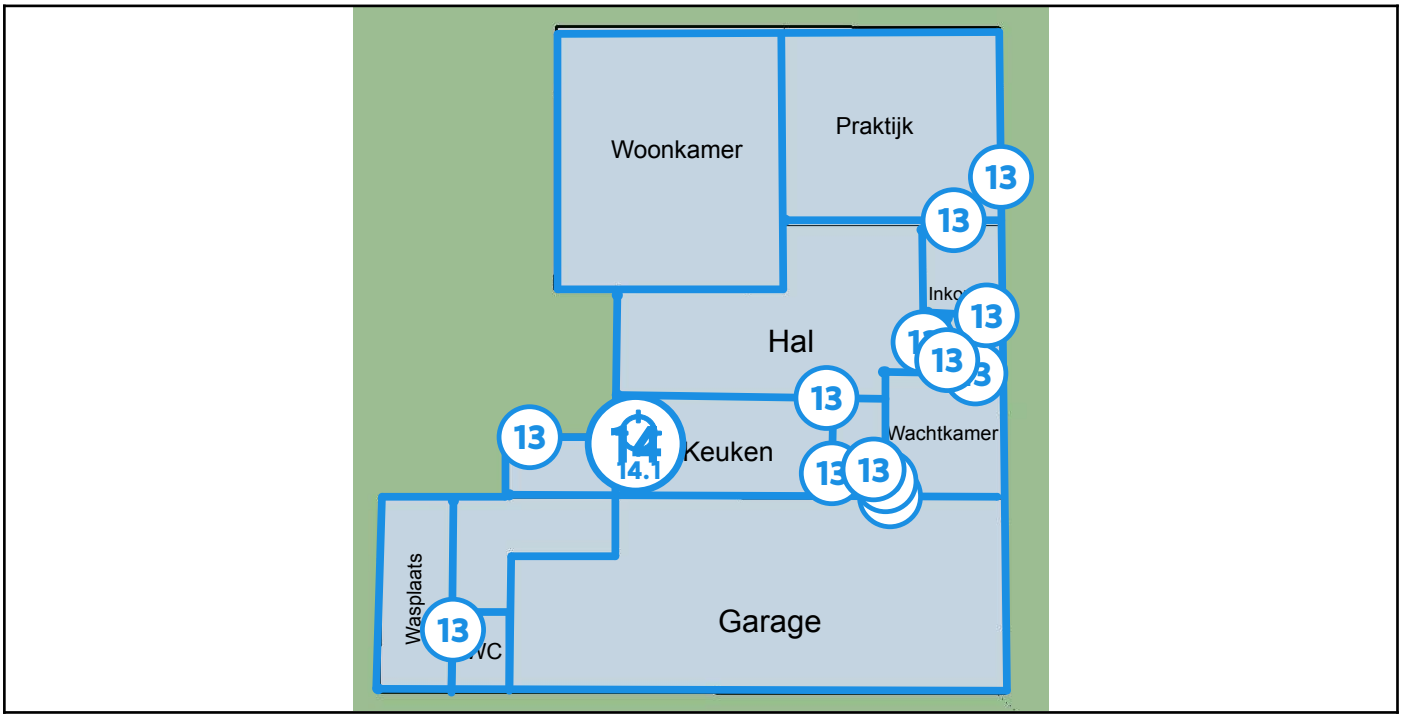
Plan 1.1: Gelijkvloers

Beschrijving	Type	Actie
13. Pleister (muren)	Geen asbest	-
14. Anti-dreunmatje	Geen asbest	-
14.1 Code: PS01	Puntmonster	-

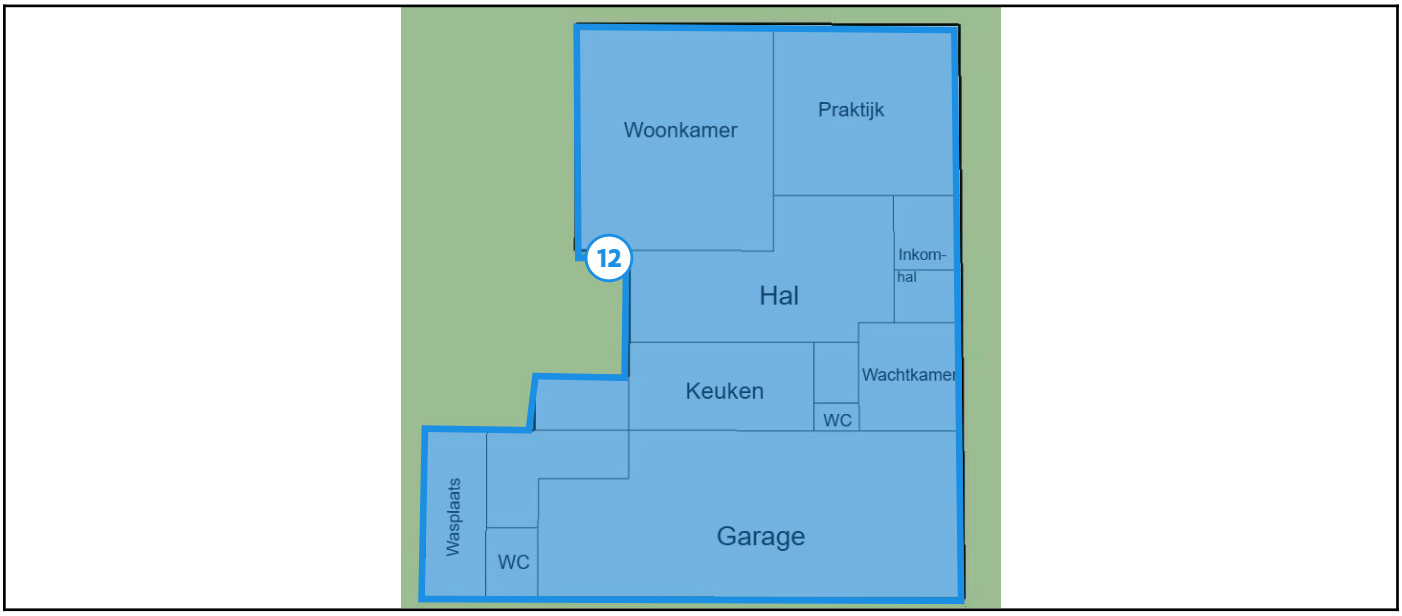
Plan 1.2: Gelijkvloers

Beschrijving	Type	Actie
12. Pleister (plafond)	Geen asbest	-

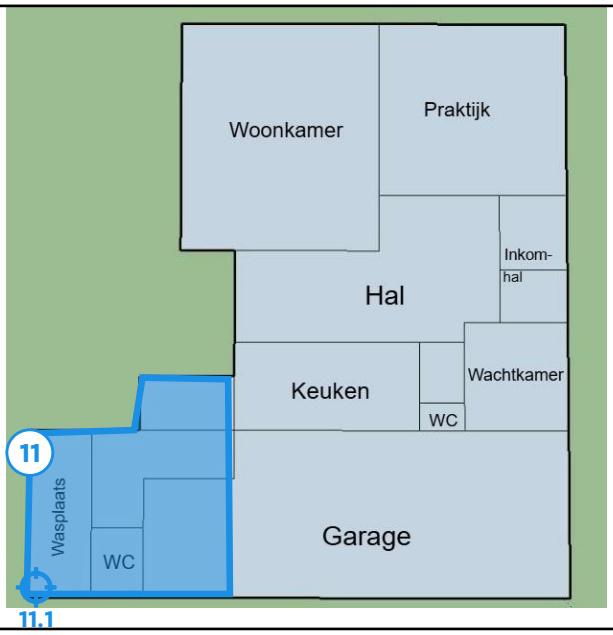
Plan 1.3: Gelijkvloers

Beschrijving	Type	Actie
11. Roofing	Geen asbest	-
11.1 Code: PS02	Puntmonster	-

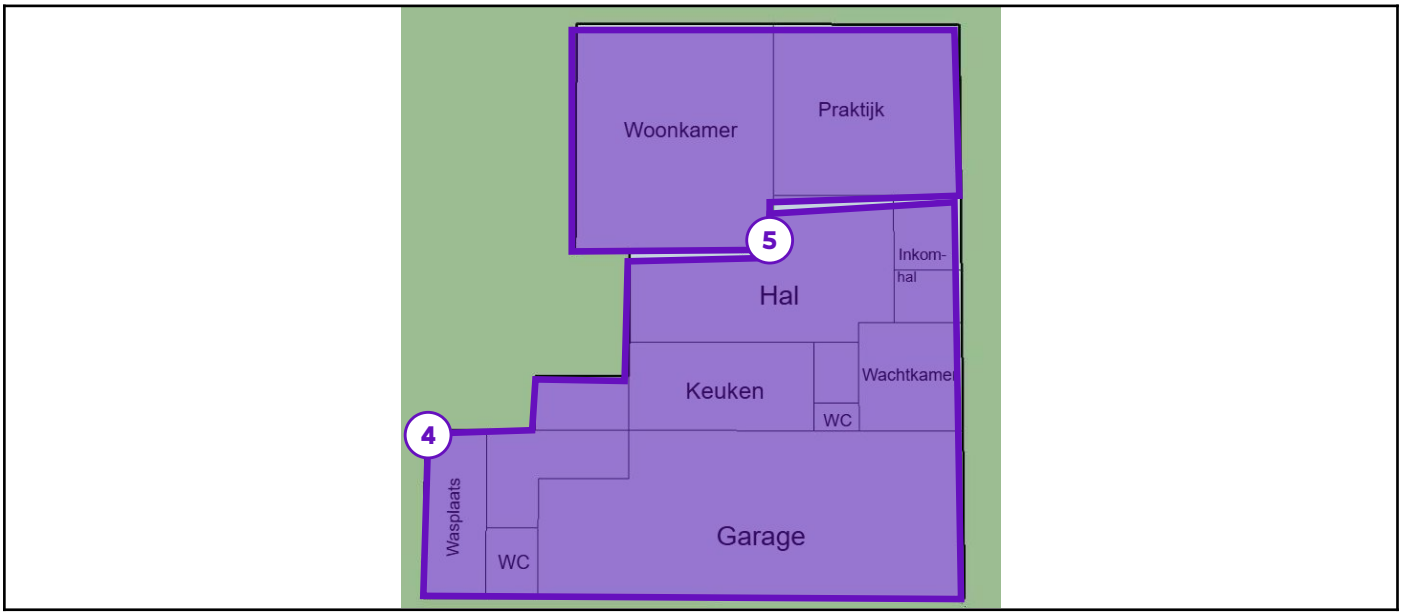
Plan 1.4: Gelijkvloers

Beschrijving	Type	Actie
4. Lijmlaag onder vloeren, vloerbedekking en faiences	Advies	-
5. Lijm en/of vloerbedekking (Parket)	Advies	-

De vloeren en faiences zelf zijn niet asbesthoudend. Echter is er mogelijks een onderliggende (asbesthoudende) lijmlaag aanwezig. Gezien er geen beschadigingen zijn aan vloeren en faiences kan dit niet vastgesteld worden. Bij eventuele werken dient hier extra aandacht aan besteed te worden en dienen de lijmlagen bemonsterd te worden als deze zich daar effectief bevinden.

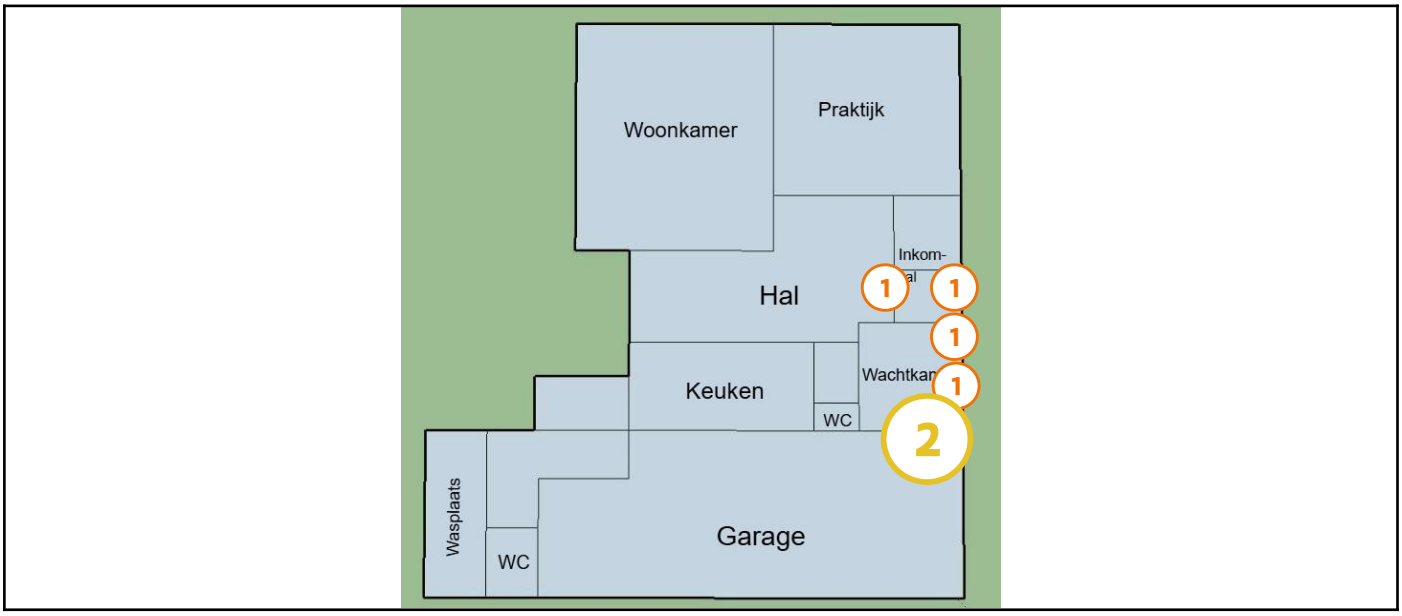
Plan 1.5: Gelijkvloers

Beschrijving	Type	Actie
1. (B) Stopcontacten, lichtarmaturen en/Radiatorkranen	Asbestmateriaal	Verwijderen
2. (B) Elektriciteitsmeter	Asbestmateriaal	Zorgvuldig beheren

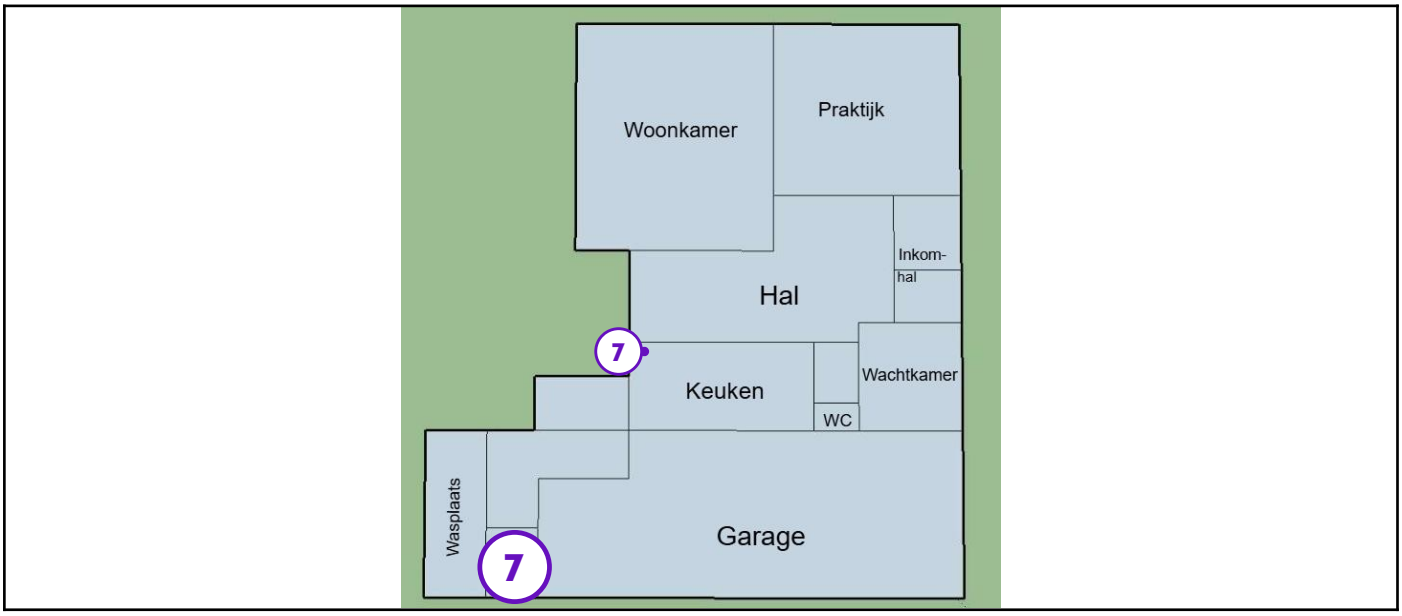
Plan 1.6: Gelijkvloers

Beschrijving	Type	Actie
7. Doorvoering	Advies	-

Niet inspecteerbaar. Bij renovatie of afbraakwerken na te kijken op asbesthoudende materialen.

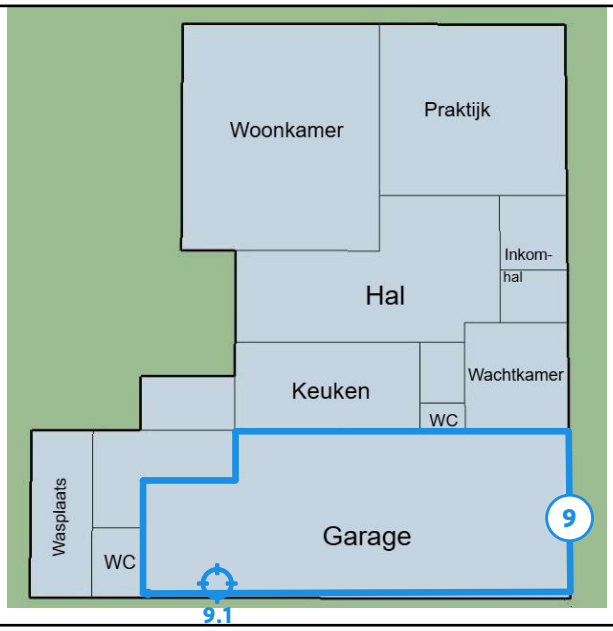
Plan 1.7: Gelijkvloers

Beschrijving	Type	Actie
9. Cementering (Binnen)	Geen asbest	-
9.1 Code: MS04	Mengmonster	-

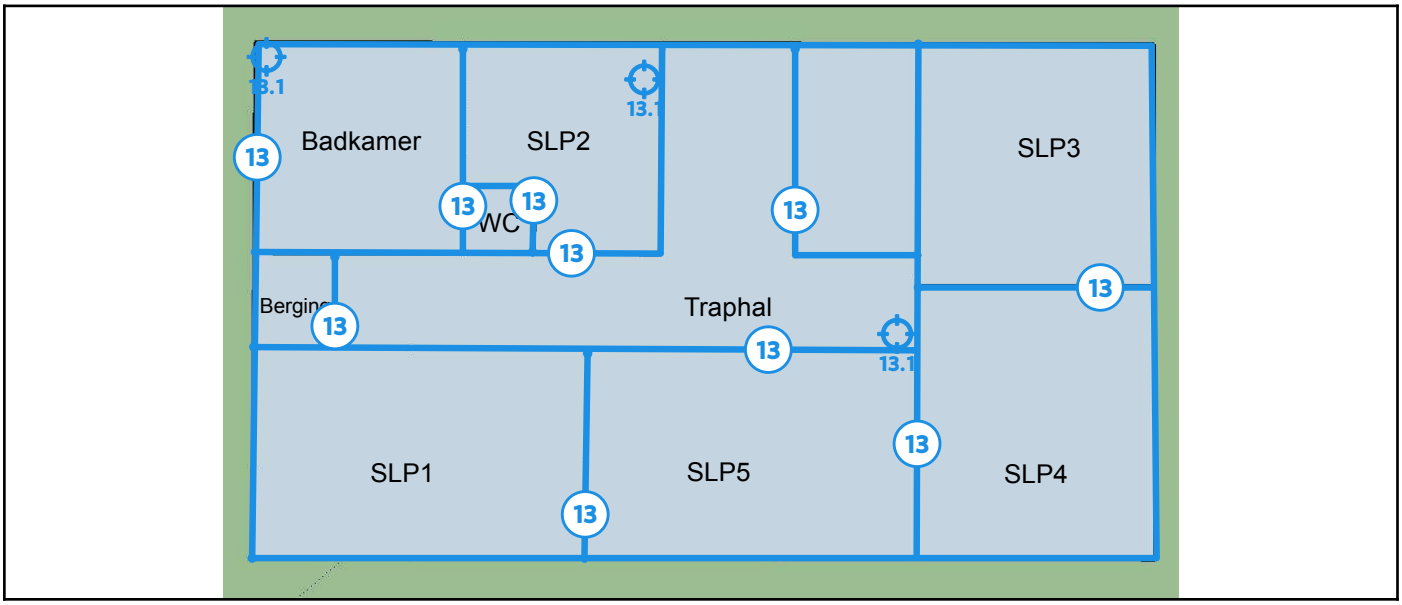
Plan 1.8: +1

Beschrijving	Type	Actie
13. Pleister (muren)	Geen asbest	-
13.1 Code: MS01	Mengmonster	-

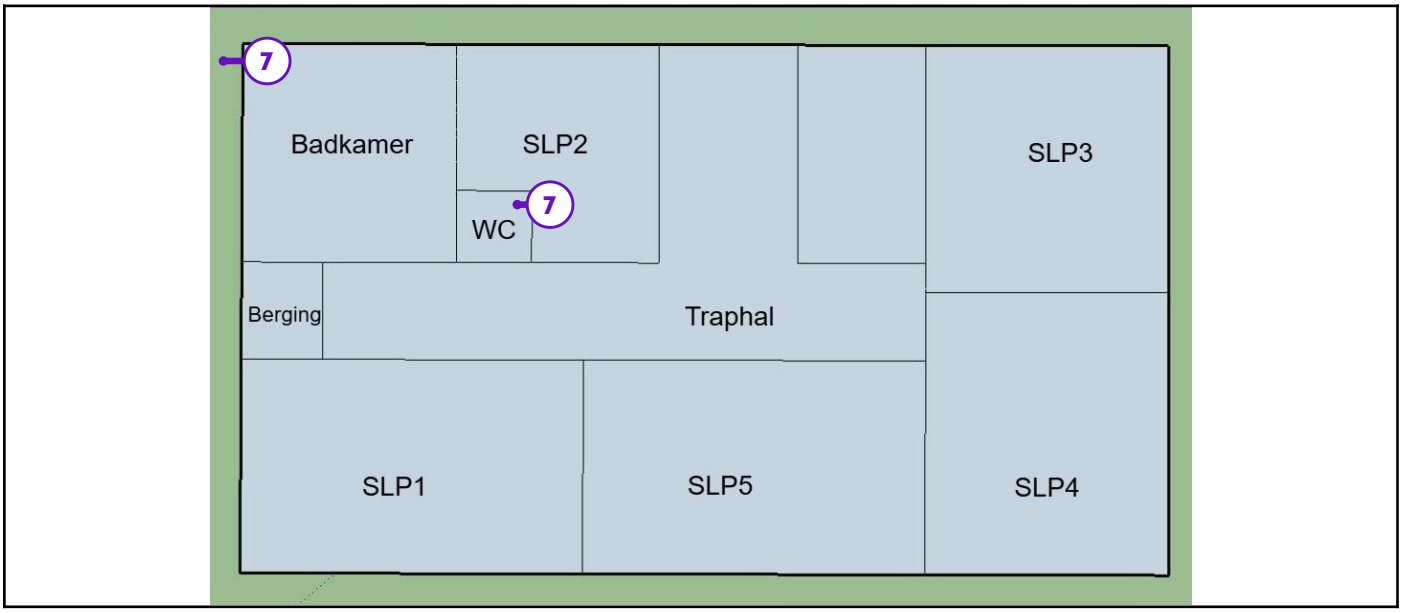
Plan 1.9: +1

Beschrijving	Type	Actie
7. Doorvoering	Advies	-

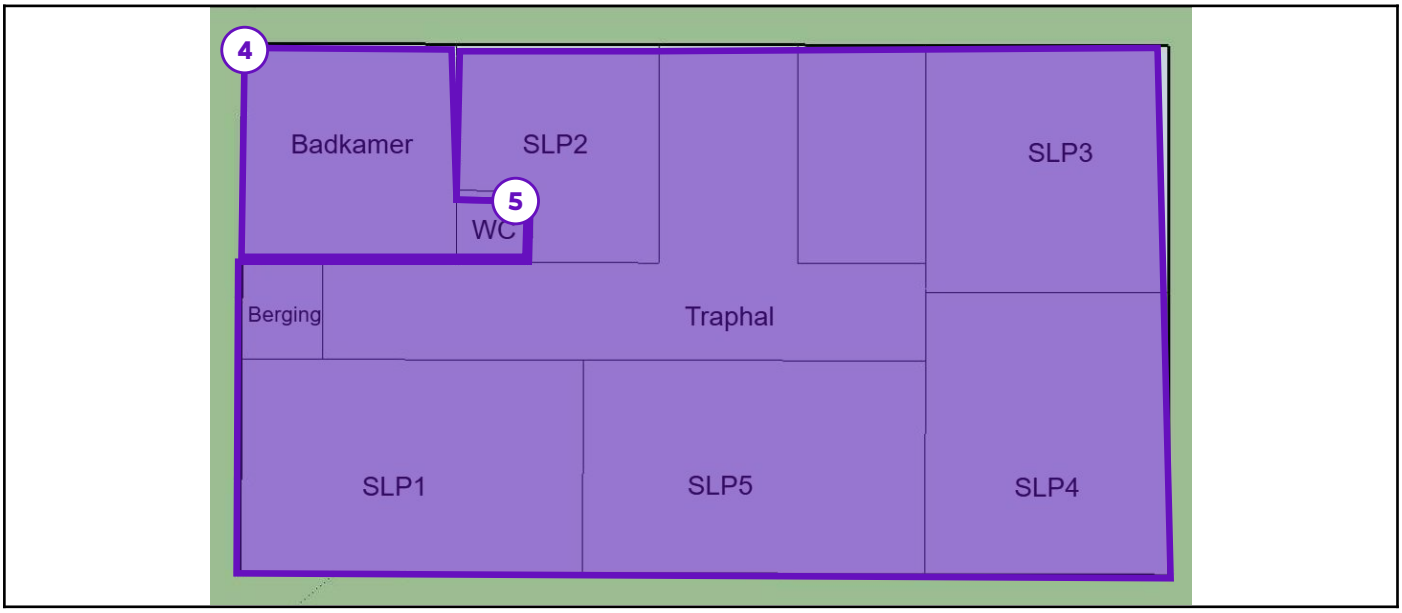
Plan 1.10: +1

Beschrijving	Type	Actie
4. Lijmlaag onder vloeren, vloerbedekking en faiences	Advies	-
5. Lijm en/of vloerbedekking (Parket)	Advies	-

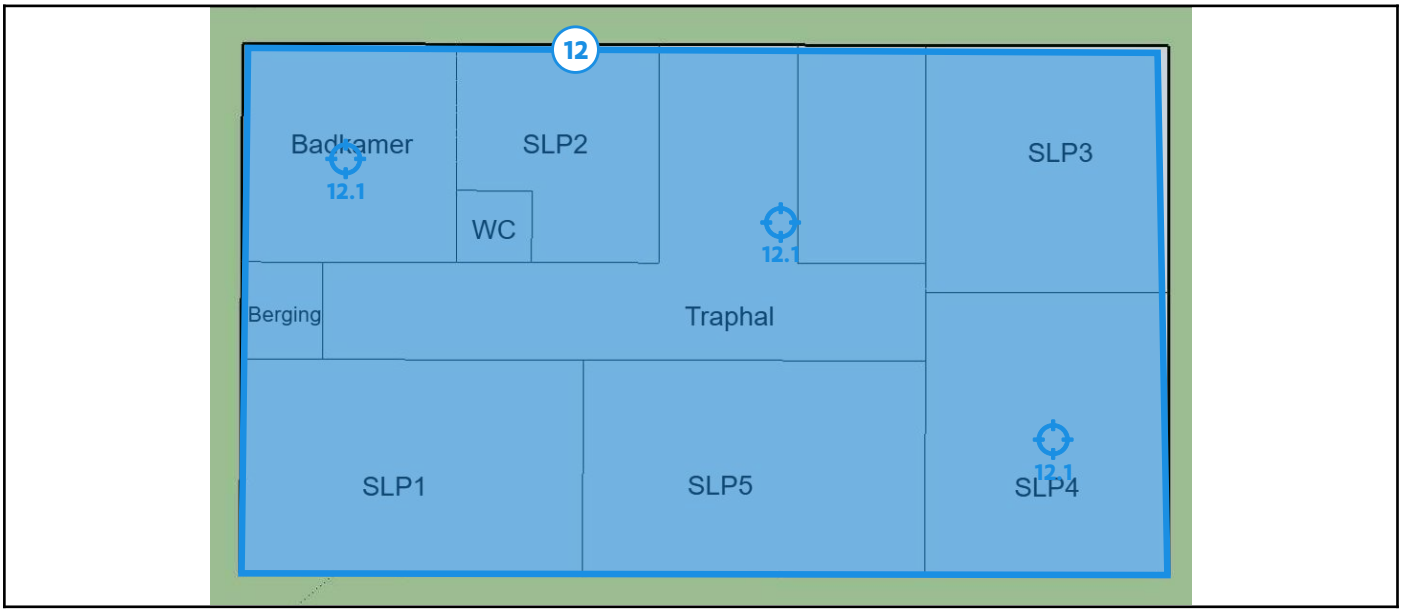
Plan 1.11: +1

Beschrijving	Type	Actie
12. Pleister (plafond)	Geen asbest	-
12.1 Code: MS02	Mengmonster	-

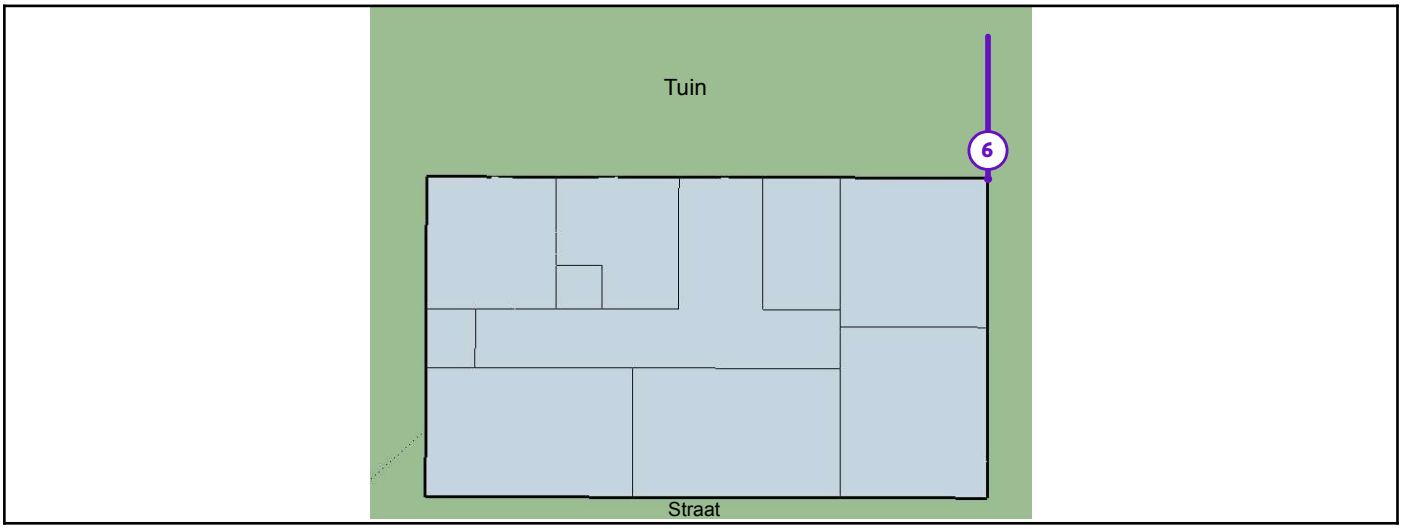
Plan 1.12: Buitenmuur leien (+1)

Beschrijving	Type	Actie
6. Leien	Advies	-

Deze toepassing behoort tot de eigendom van de rechterbuur. Deze dient nagekeken te worden. Bij vaststelling van asbest heeft dit invloed op contaminatie van de bodem.

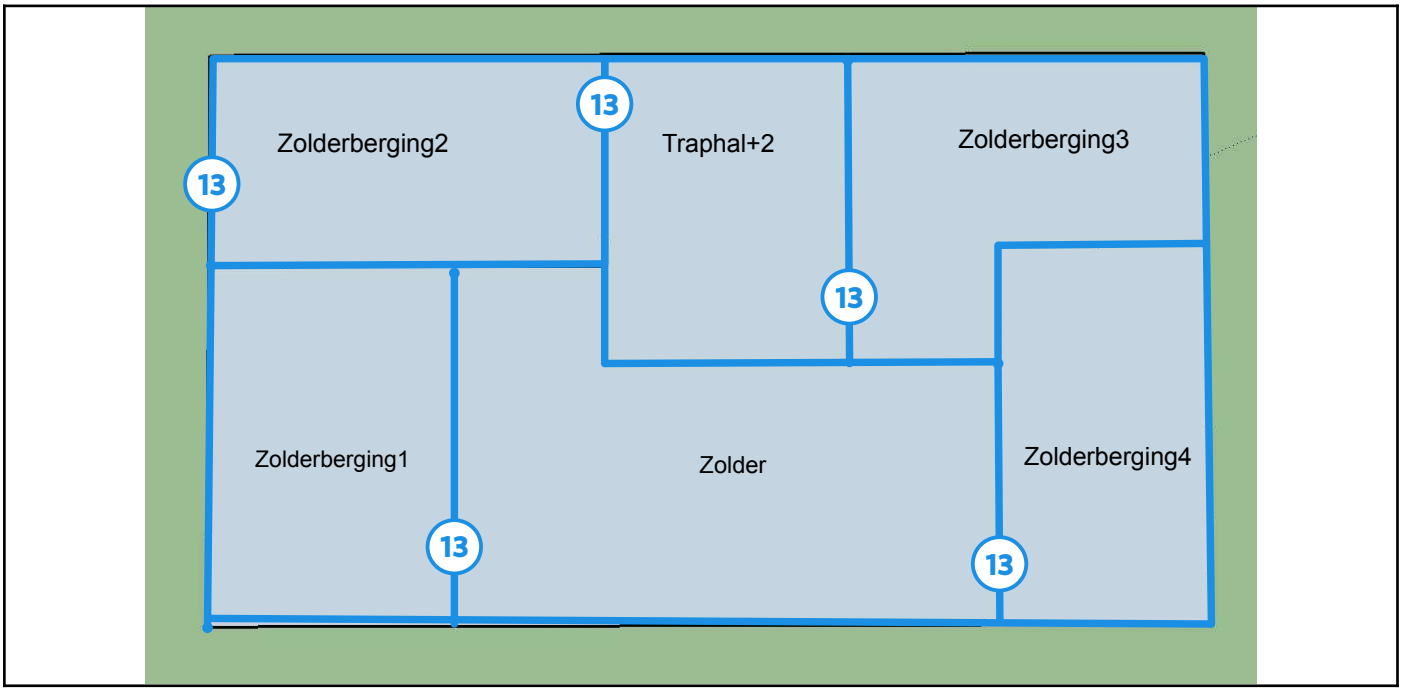
Plan 1.13: +2

Beschrijving	Type	Actie
13. Pleister (muren)	Geen asbest	-

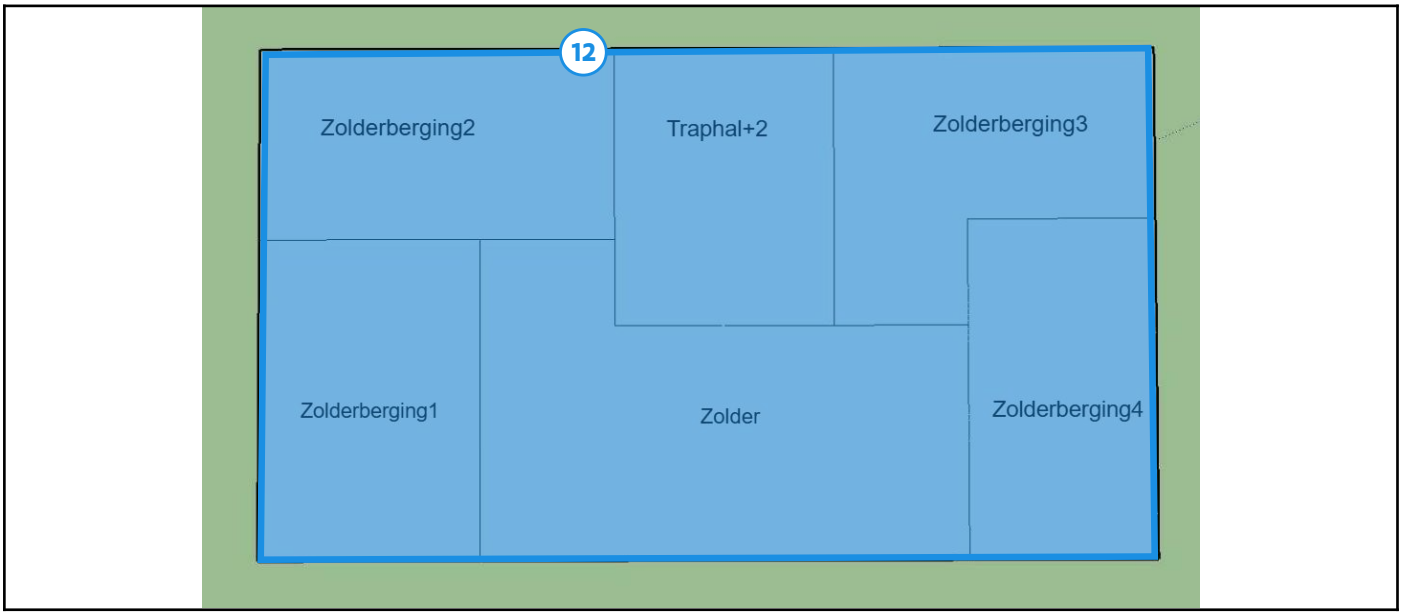
Plan 1.14: +2

Beschrijving	Type	Actie
12. Pleister (plafond)	Geen asbest	-

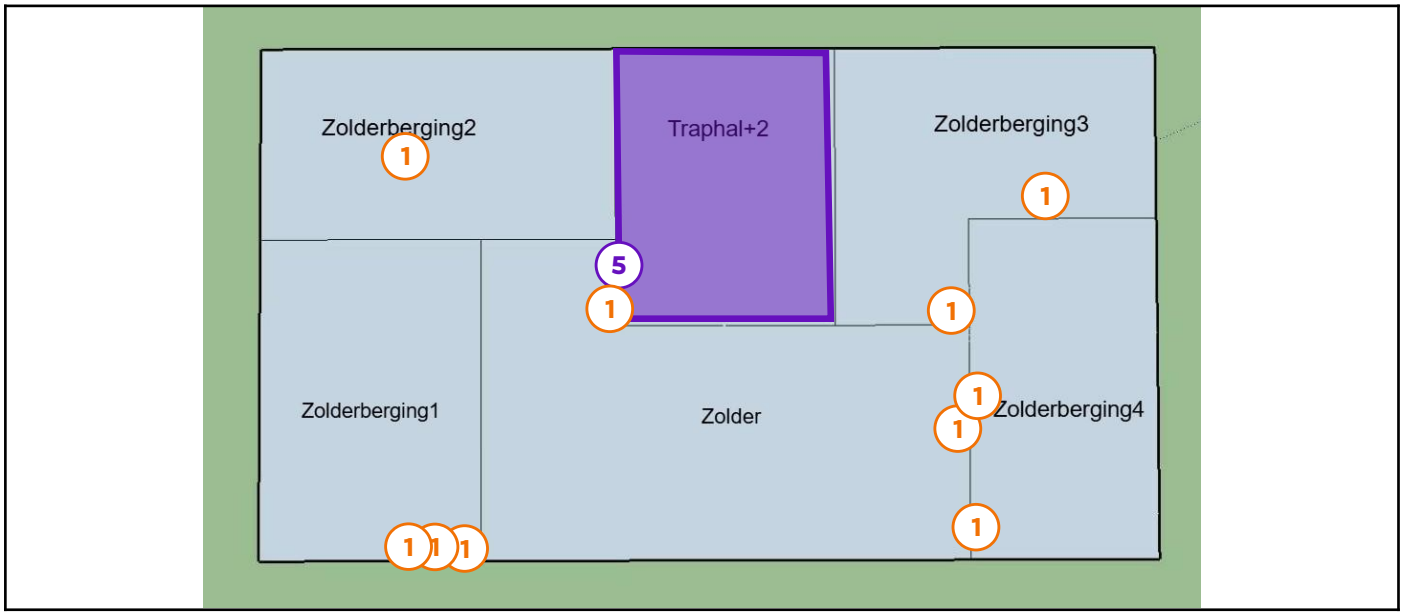
Plan 1.15: +2

Beschrijving	Type	Actie
1. (B) Stopcontacten, lichtarmaturen en/Radiatorkranen	Asbestmateriaal	Verwijderen
5. Lijm en/of vloerbedekking (Parket)	Advies	-

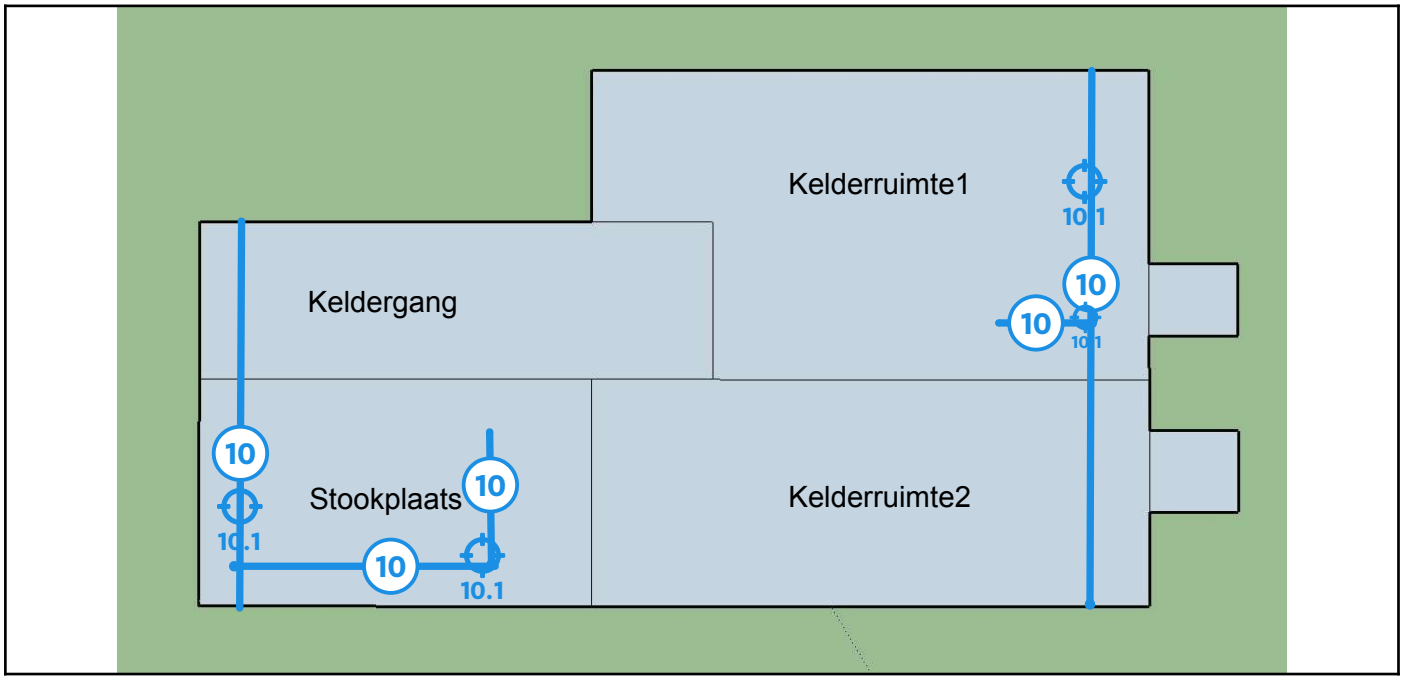
Plan 1.16: -1

Beschrijving	Type	Actie
10. Leidingisolatie uit gips	Geen asbest	-
10.1 Code: MS03	Mengmonster	-

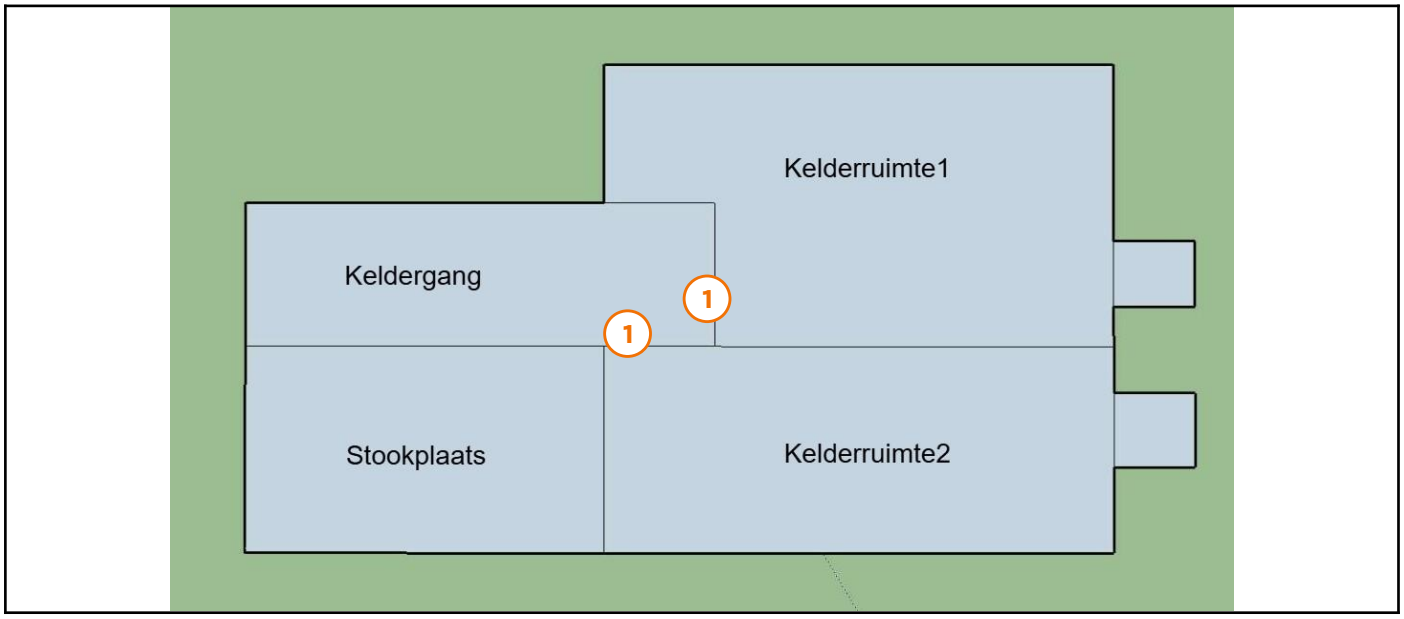
Plan 1.17: -1

Beschrijving	Type	Actie
1. (B) Stopcontacten, lichtarmaturen en/Radiatorkranen	Asbestmateriaal	Verwijderen

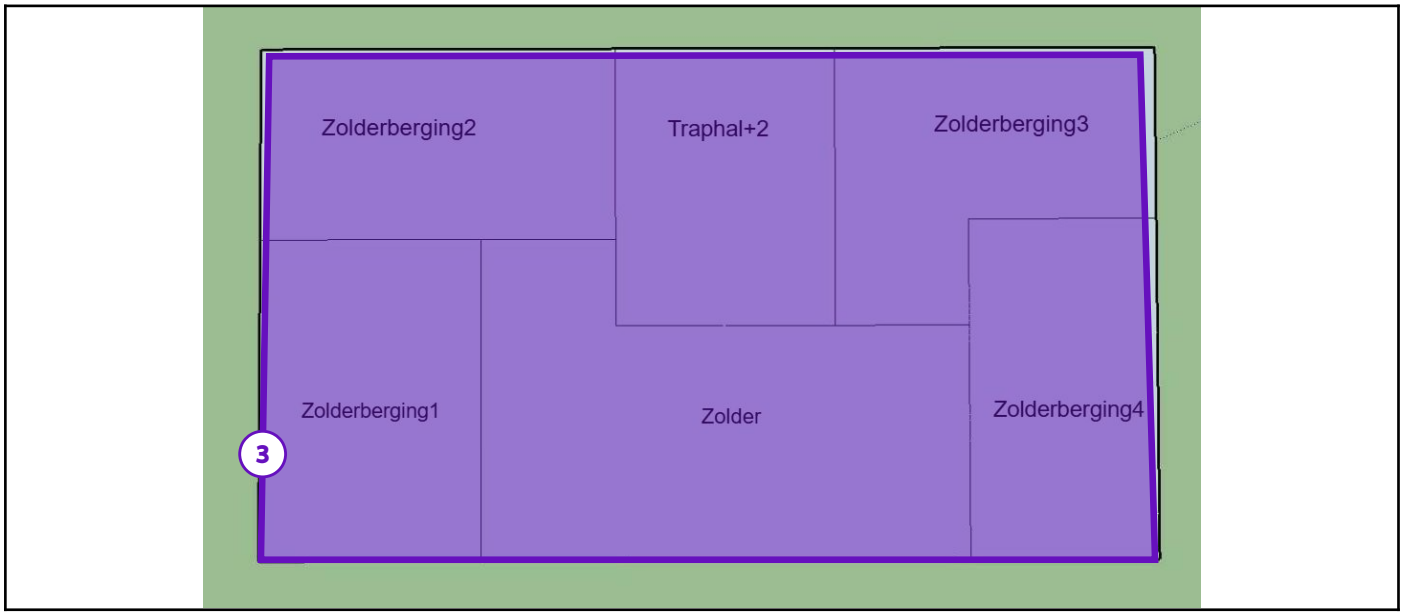
Plan 1.18: +2

Beschrijving	Type	Actie
3. Onderdak	Beperking	-

Reden: Het te onderzoeken materiaal situeert zich hoger dan 3,50 m te rekenen vanaf een veilige ondergrond

Uitleg van de asbestdeskundige: Niet inspecteerbaar. Bij renovatie- of sloopwerkzaamheden na te kijken op asbestverdachte materialen.

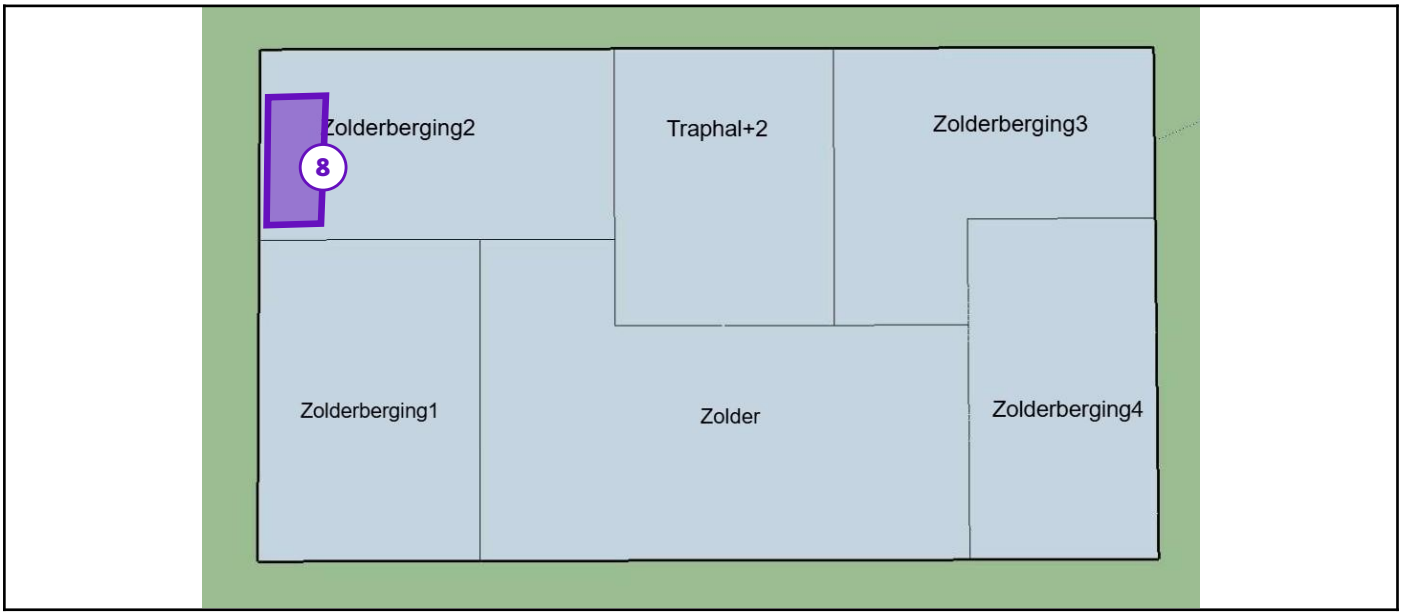
Plan 1.19: +2

Beschrijving	Type	Actie
8. Schouw	Advies	-

Niet inspecteerbaar. Bij renovatie- of afbraakwerken na te kijken op asbestverdachte materialen.

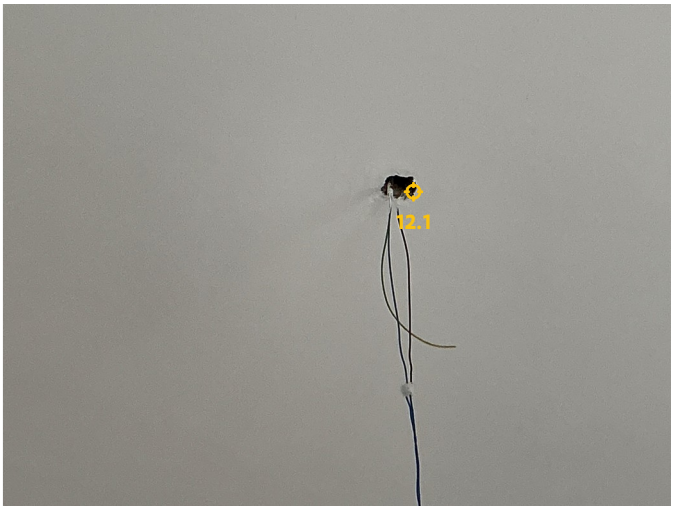
Fiche 12: Pleister (plafond)

Geen asbest

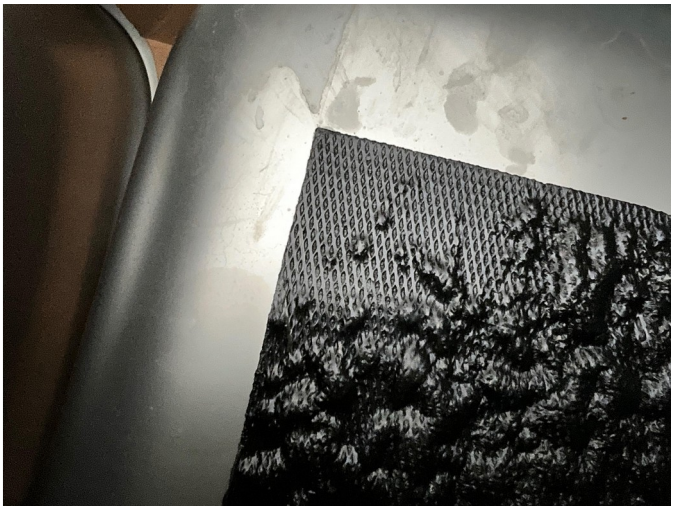
Fiche 14: Anti-dreunmatje

Geen asbest
