Asbestinventarisattest

Kapellestraat 44, 9220 Hamme

Attestnummer : **20230123-000488.000**
Uitgegeven op : **23.01.2023**
Geldig tot : **23.01.2033**

Niet-asbestveilig

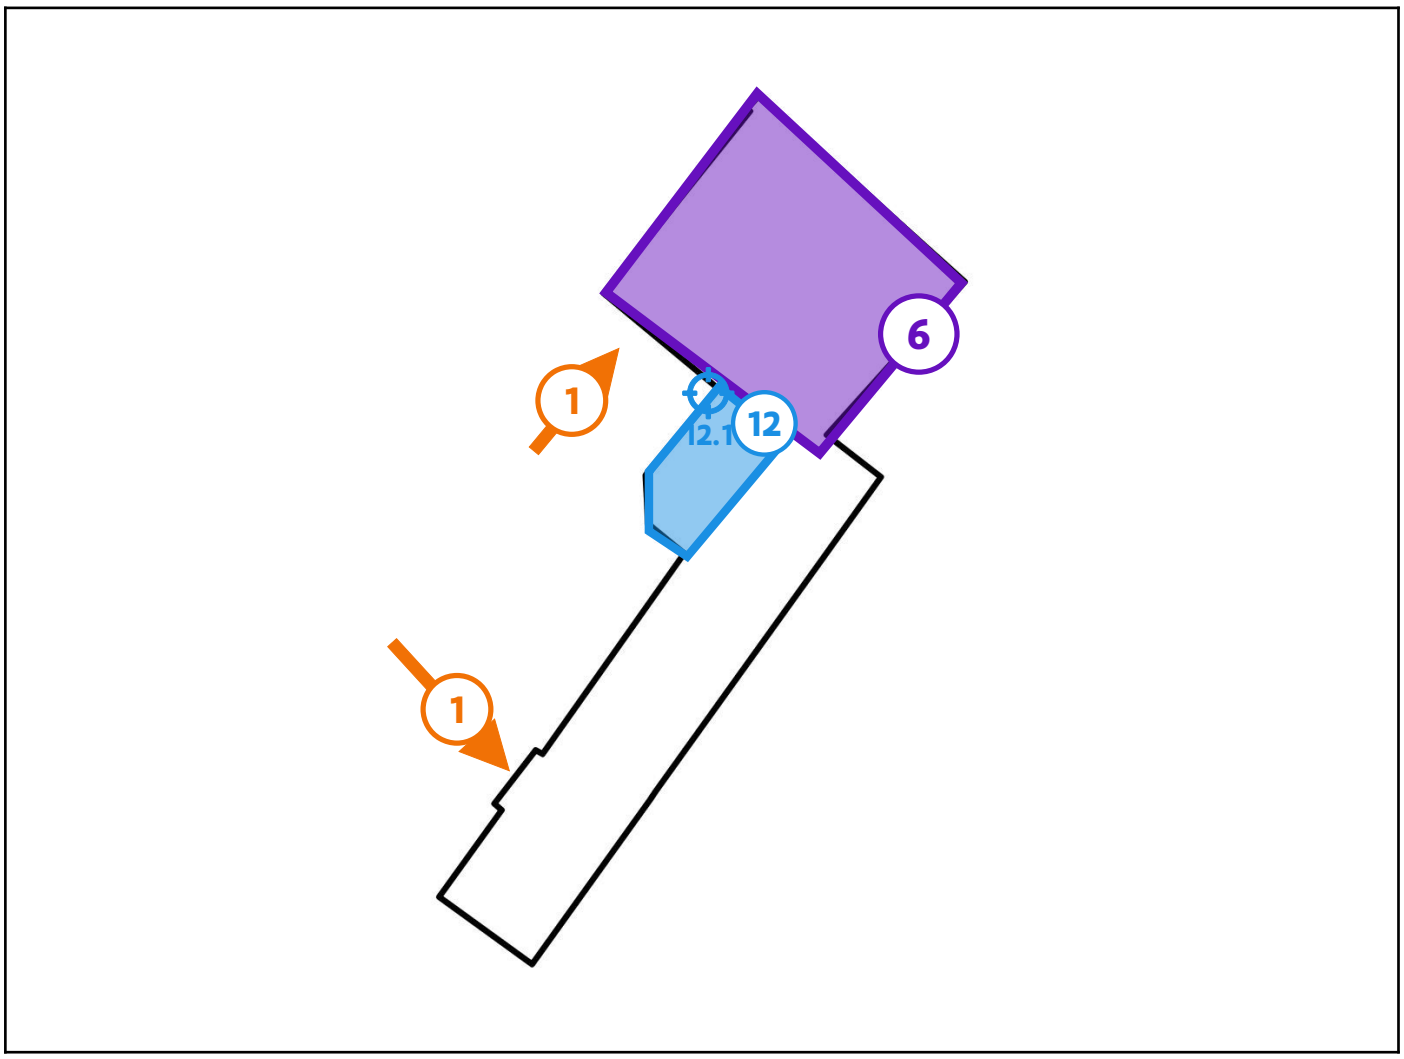
Plan 1.1: Buitenschil

Beschrijving	Type	Actie
1. Dak bedekking afdak	Asbestmateriaal	Verwijderen
6. Geen verdacht onderdak waargenomen	Advies	-
12. Roofing plat dak	Geen asbest	-
12.1 Code: 3	Puntmonster	-

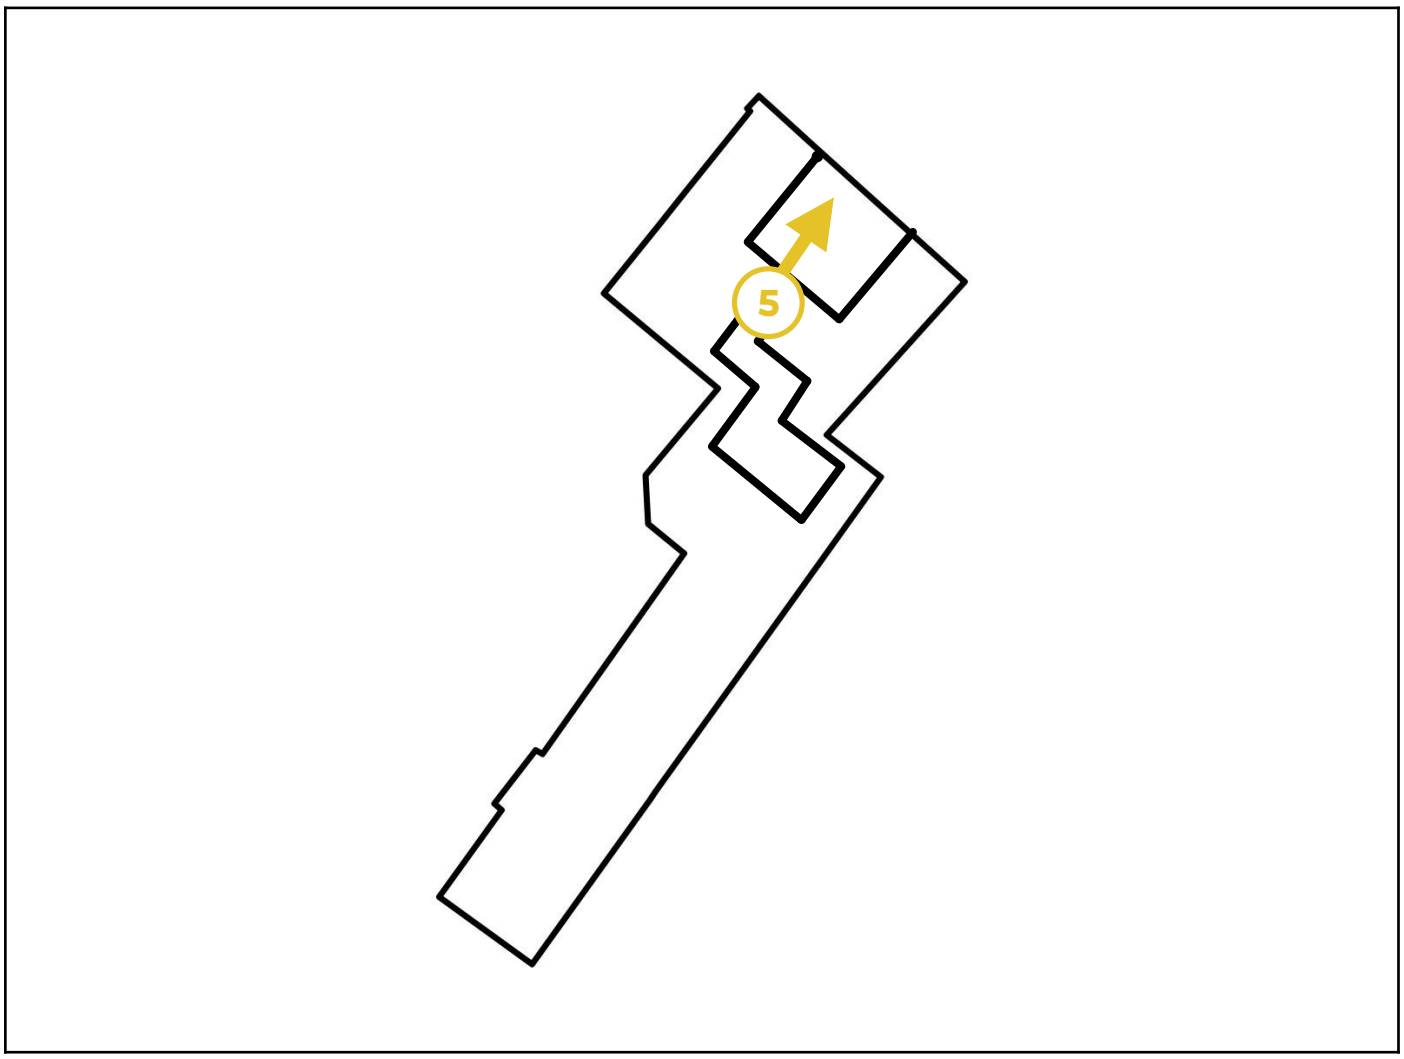
Plan 1.2: kelder

Beschrijving	Type	Actie
5. Wachtbuis in kelder	Asbestmateriaal	Zorgvuldig beheren

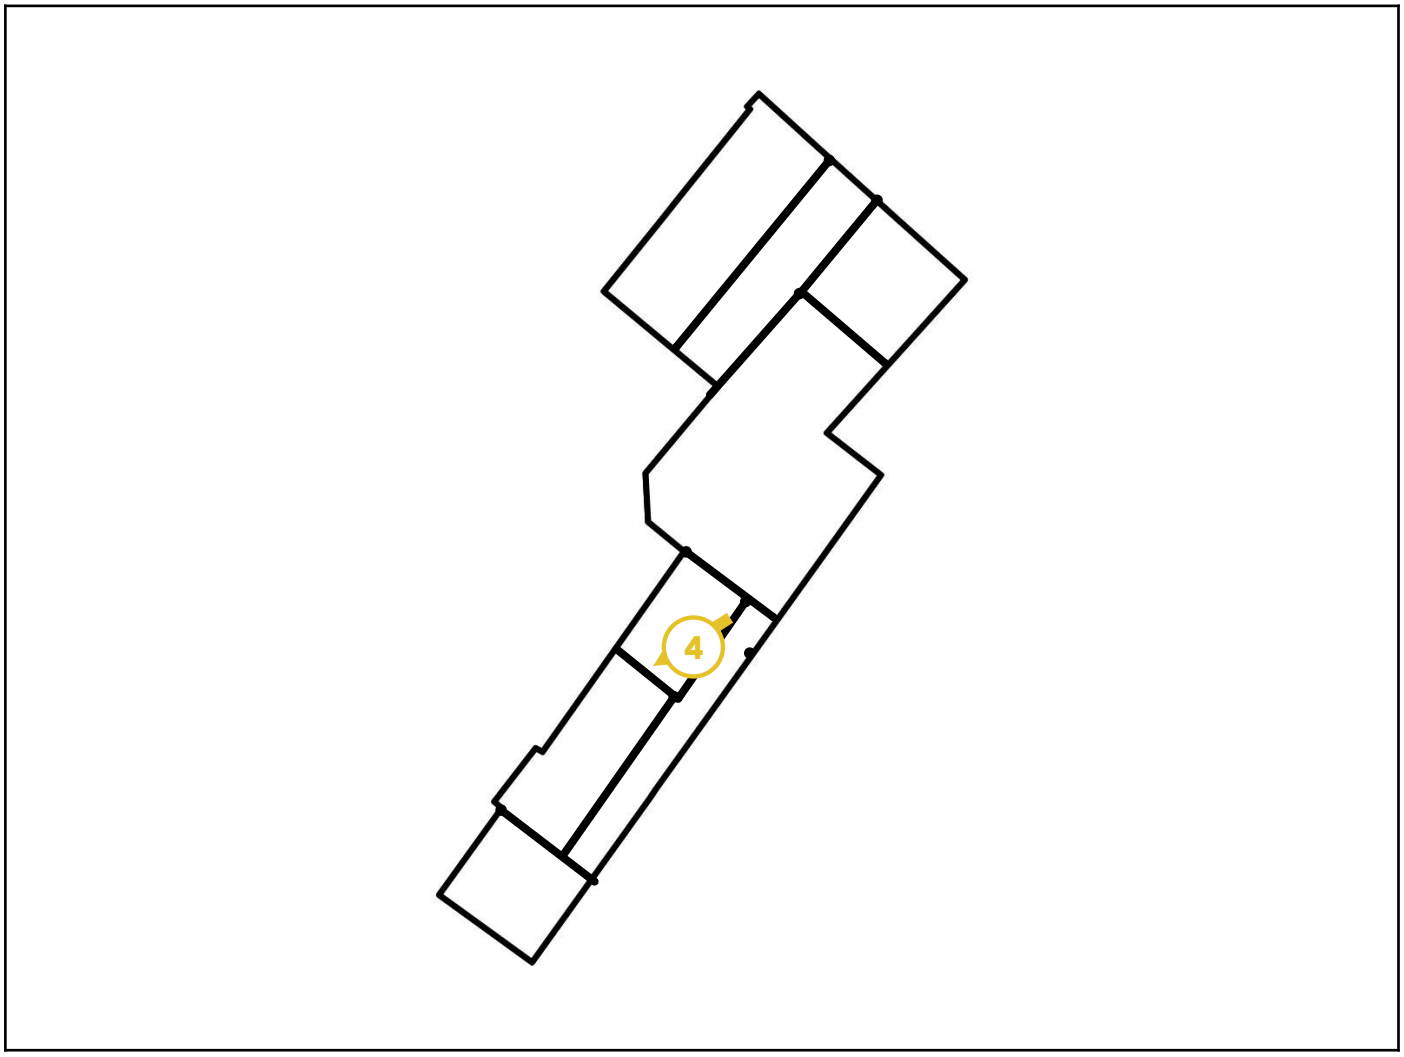
Plan 1.3: Gelijkvloers

Beschrijving	Type	Actie
4. Roetschuif in asbestcement	Asbestmateriaal	Zorgvuldig beheren

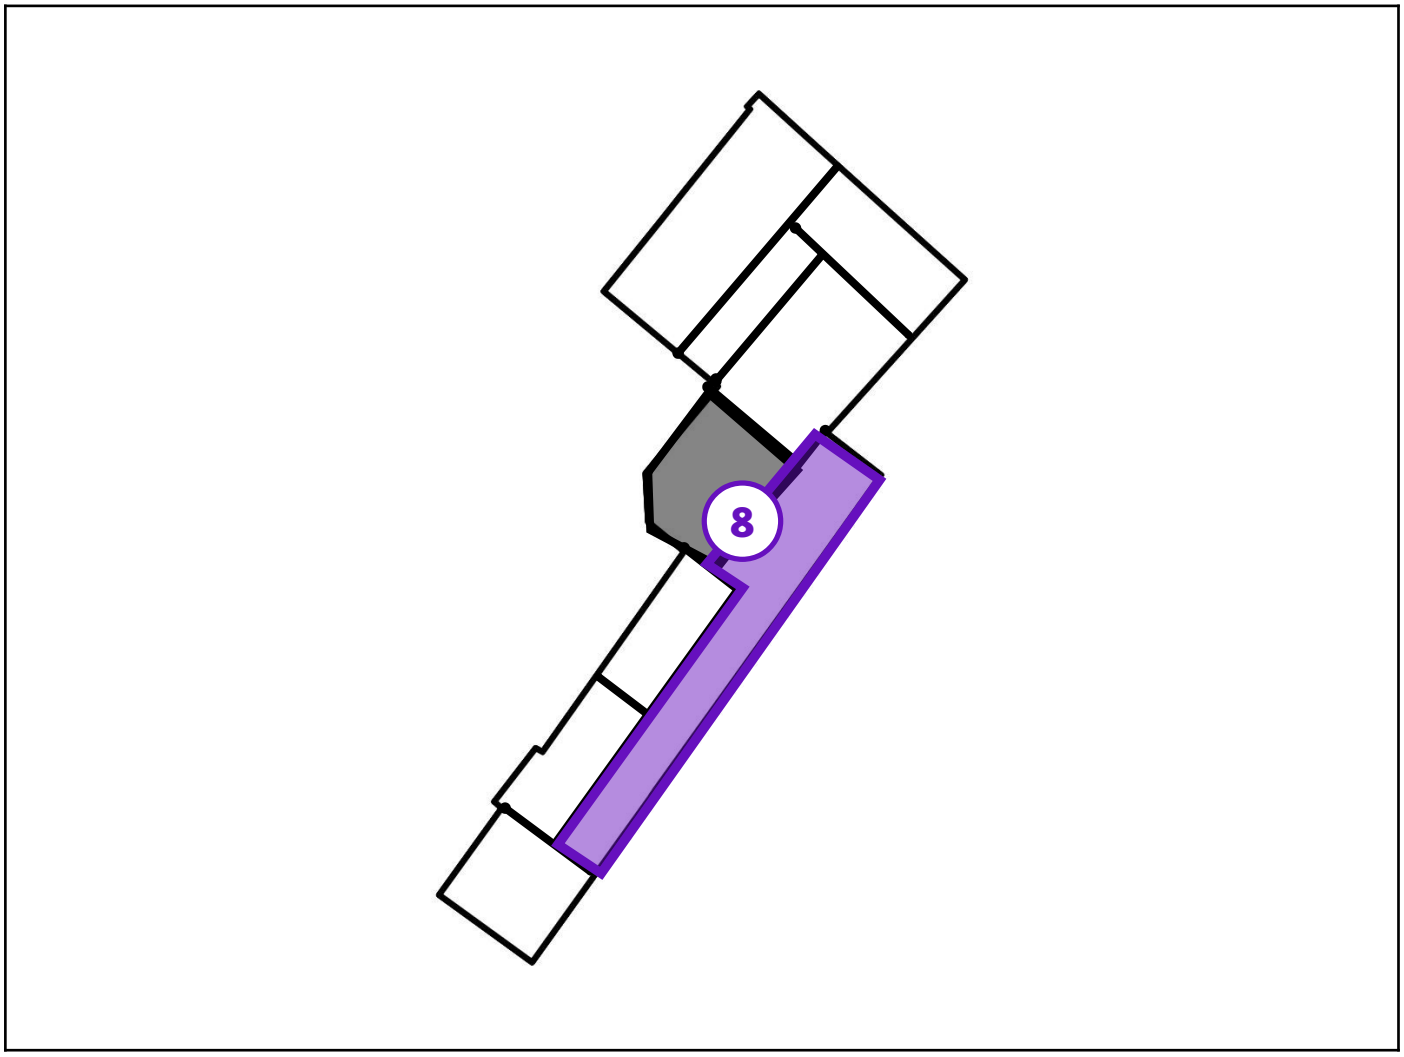
Plan 1.4: Verdieping +1

Beschrijving	Type	Actie
8. geen verdachte lijm onder vast tapijt	Advies	-

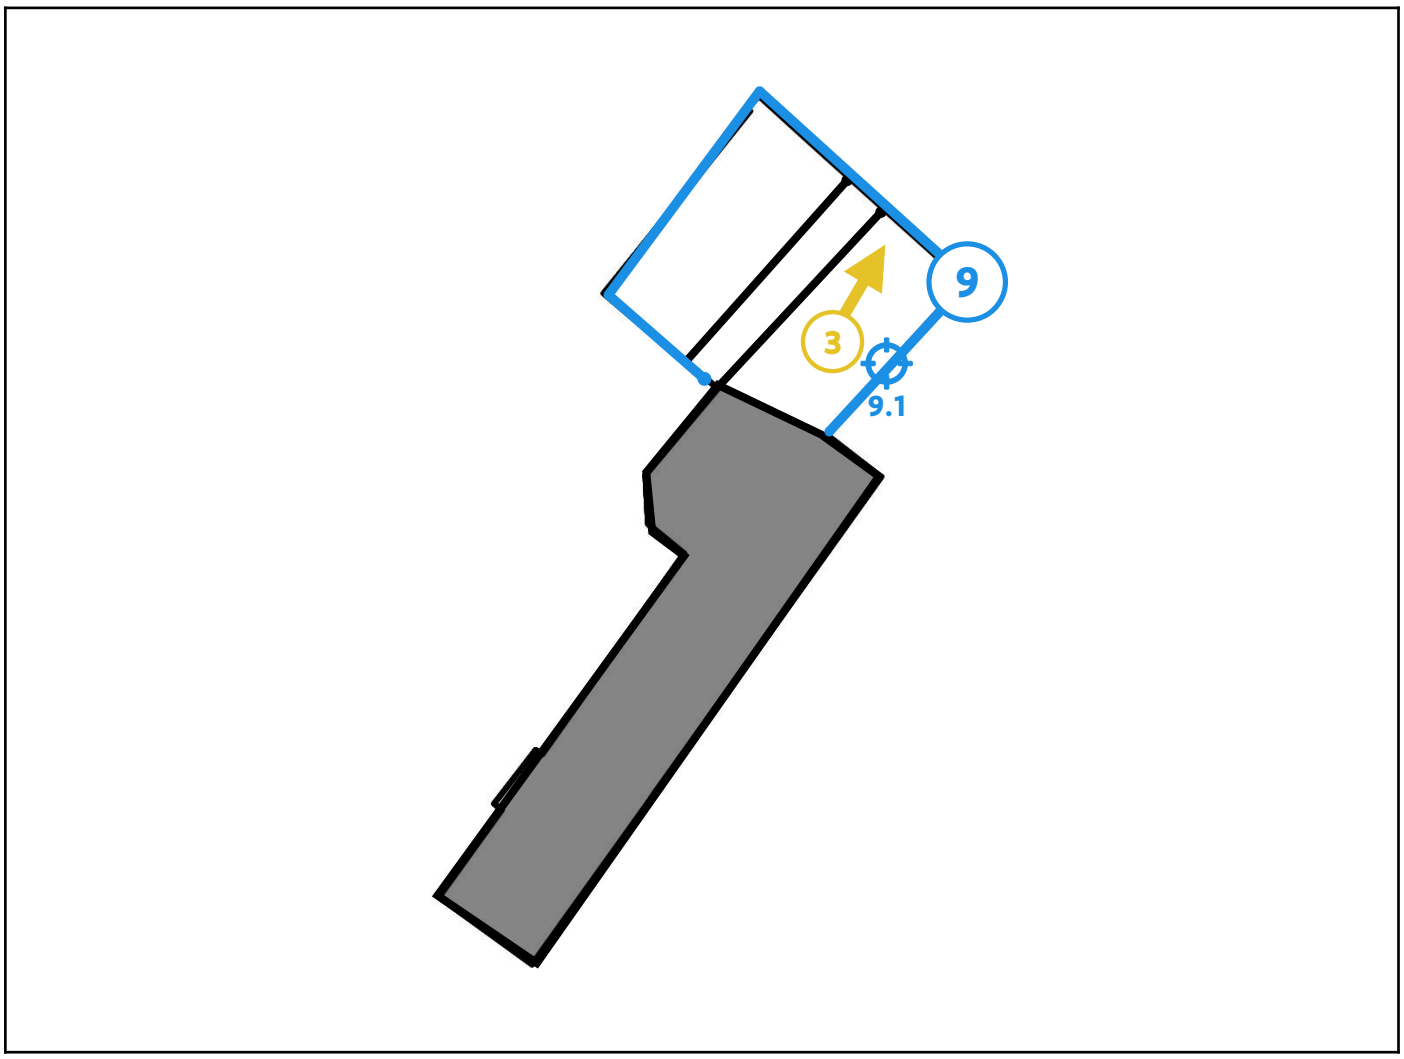
Plan 1.5: Zolder +2

Beschrijving	Type	Actie
3. Zekeringskast met Bakkeliet	Asbestmateriaal	Zorgvuldig beheren
9. Mastiek aan de metalen raamkaders	Geen asbest	-
9.1 Code: 4	Puntmonster	-

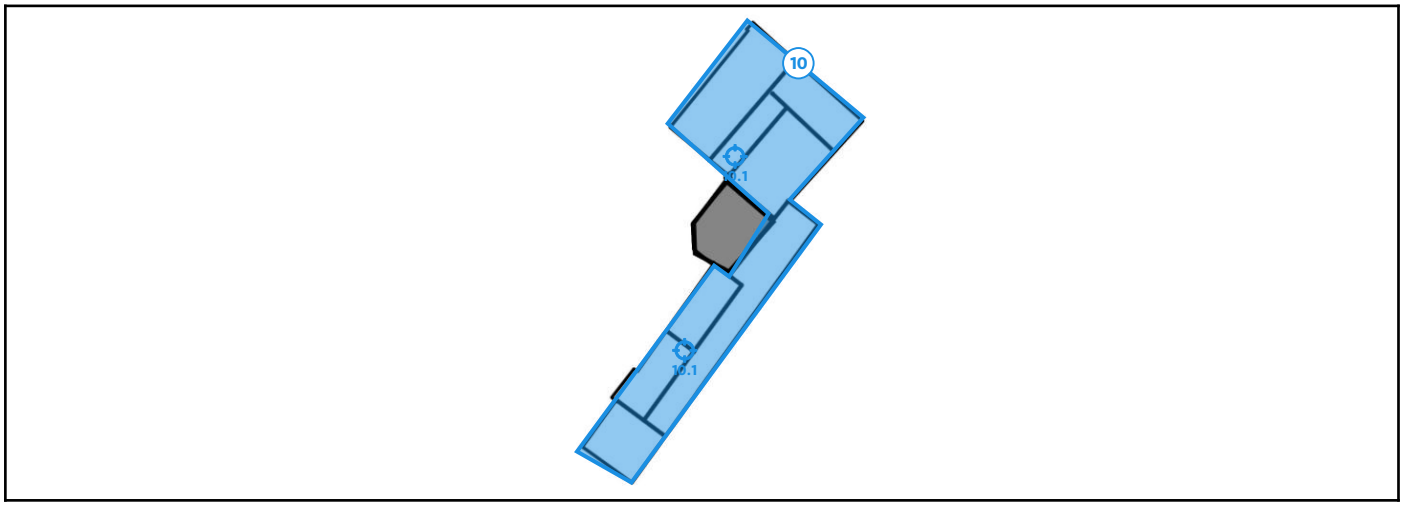
Plan 1.6: Verdieping +1

Beschrijving	Type	Actie
10. Pleisterwerk muur	Geen asbest	-
10.1 Code: 1	Mengmonster	-

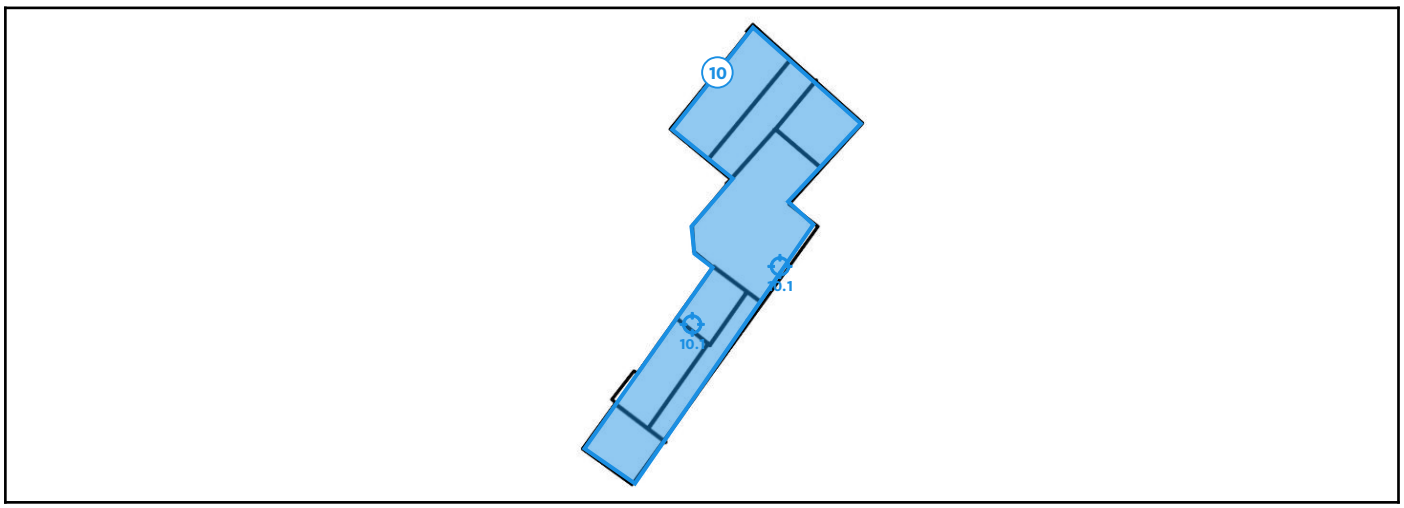
Plan 1.7: Gelijkvloers

Beschrijving	Type	Actie
10. Pleisterwerk muur	Geen asbest	-
10.1 Code: 1	Mengmonster	-

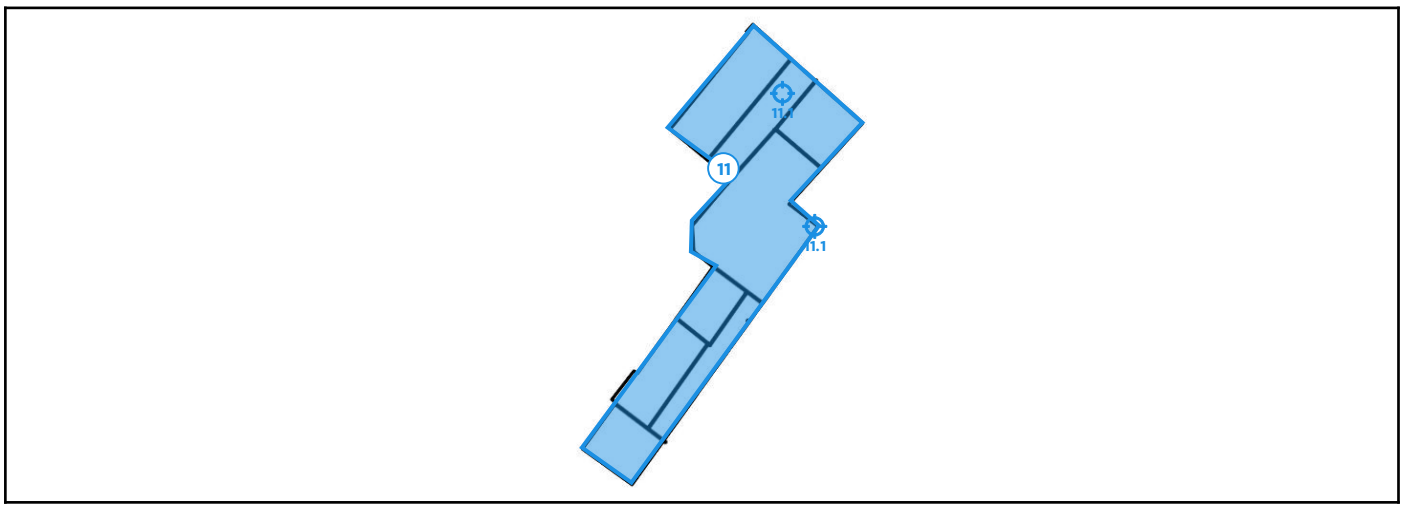
Plan 1.8: Gelijkvloers

Beschrijving	Type	Actie
11. Pleisterwerk plafond	Geen asbest	-
11.1 Code: 2	Mengmonster	-

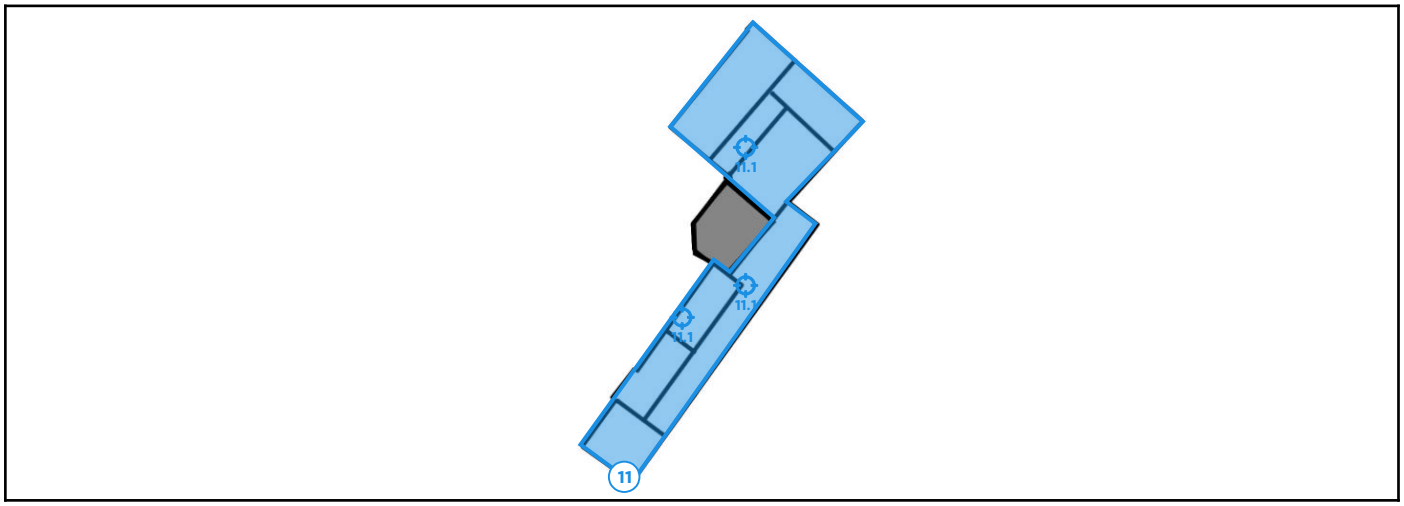
Plan 1.9: Verdieping +1

Beschrijving	Type	Actie
11. Pleisterwerk plafond	Geen asbest	-
11.1 Code: 2	Mengmonster	-

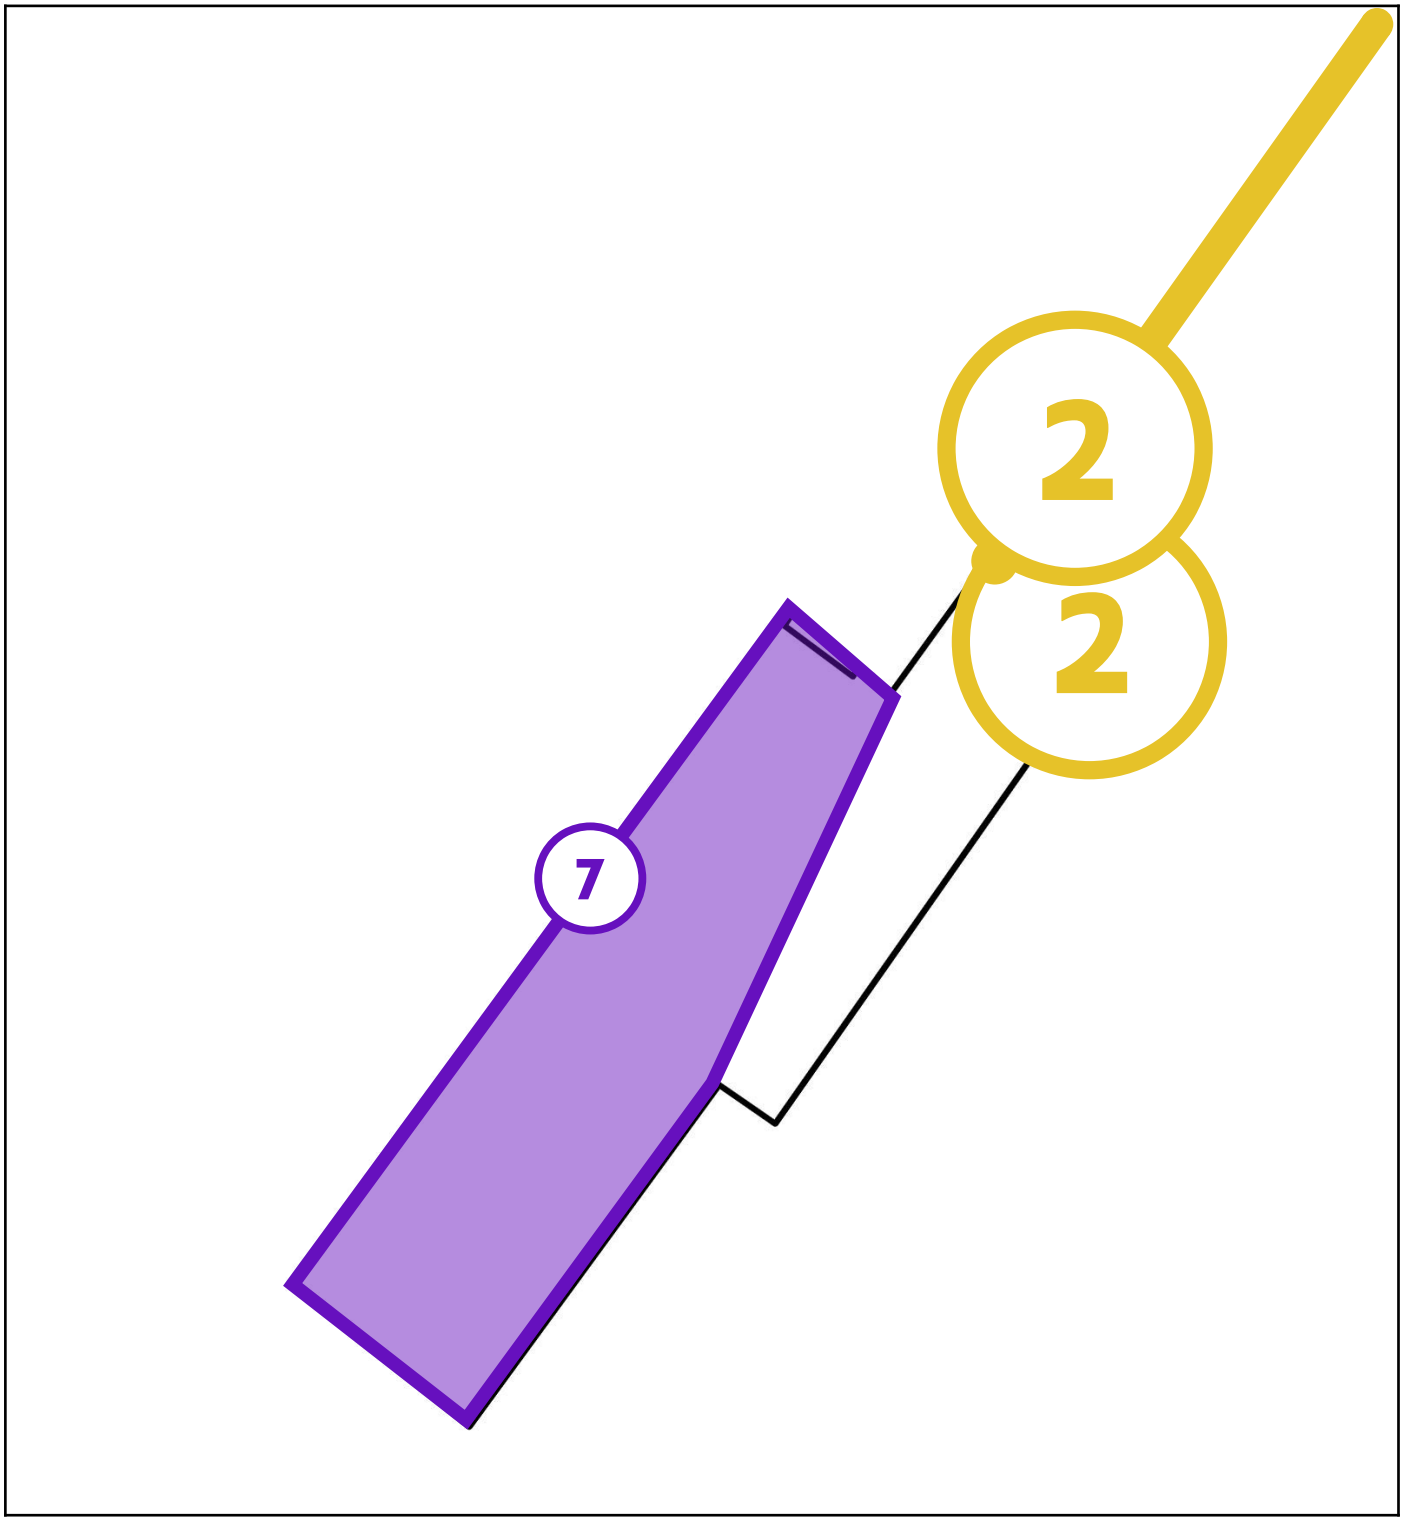
Plan 2.1: Bijgebouw plan

Beschrijving	Type	Actie
2. Dekstenen in asbestcement	Asbestmateriaal	Zorgvuldig beheren

7. Dakbedekking stal in kunstof	Advies	-

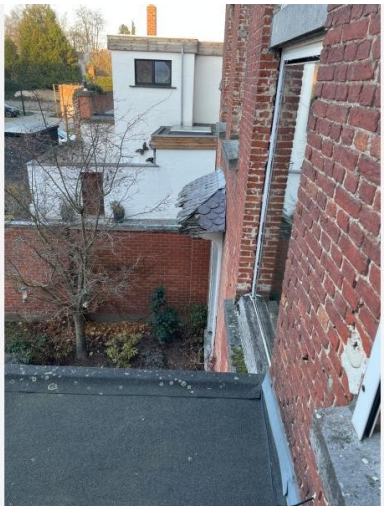
Fiche 1: Dak bedekking afdak

Asbestmateriaal

Het asbestmateriaal valt onder de mijlpaal van 2034.

Eindbeoordeling materiaalrisico	Verhoogd materiaalrisico en/of verhoogde kans op vezelvrijgave

Gebondenheid	Categorie 1: hechtgebonden in oorsprong
Asbestsoort (vezeltype)	Alleen chrysotiel
Asbestconcentratie	Laag (< 50%)
Afschermingsgraad van het gehele materiaal	Geheel of deels vrij aan de buitenlucht
Toestand van het materiaal	Matig beschadigd, matig verweerd

Verwijderen

- Zorg voor een veilig beheer. Vermijd het beschadigen van het asbestmateriaal. Controleer de toestand jaarlijks op wijzigingen.

- Eenvoudige handelingen: mag via doe-het-zelf of door werknemer(s) met opleidingsattest eenvoudige handelingen
  De leien kun eenvoudig verwijderd worden in één geheel zonder het materiaal te beschadigen.

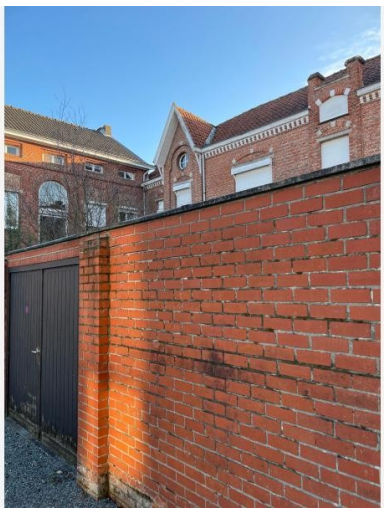
Fiche 2: Dekstenen in asbestcement

Asbestmateriaal

Het asbestmateriaal valt onder de mijlpaal van 2040.

Eindbeoordeling materiaalrisico	Laag materiaalrisico en/of verlaagde kans op vezelvrijgave

Zorgvuldig beheren

- Zorg voor een veilig beheer. Vermijd het beschadigen van het asbestmateriaal. Controleer de toestand jaarlijks op wijzigingen.

- Eenvoudige handelingen: mag via doe-het-zelf of door werknemer(s) met opleidingsattest eenvoudige handelingen
  De dekstenen kunnen eenvoudig verwijderd worden in één geheel zonder het materiaal te beschadigen door heet omringende materiaal los te kappen.

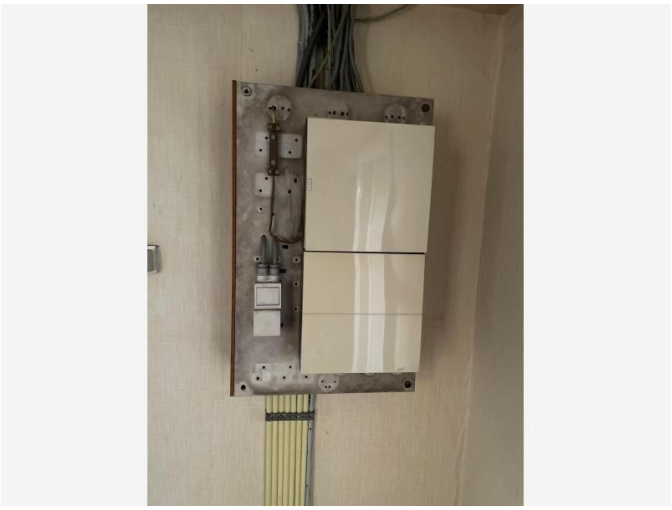
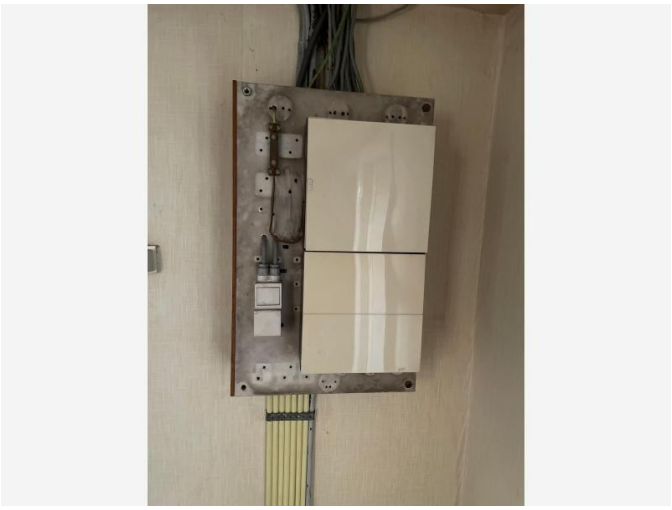
Fiche 3: Zekeringskast met Bakkeliet

Asbestmateriaal

Het asbestmateriaal valt onder de mijlpaal van 2040.

Eindbeoordeling materiaalrisico	Zeer laag materiaalrisico en/of zeer lage kans op vezelvrijgave

Zorgvuldig beheren

- Zorg voor een veilig beheer. Vermijd het beschadigen van het asbestmateriaal. Controleer de toestand jaarlijks op wijzigingen.

- Eenvoudige handelingen: mag via doe-het-zelf of door werknemer(s) met opleidingsattest eenvoudige handelingen
  Het mateiaal kan eenvuidig los geschroeft, in gepakt en afgevoerd worden zonder het materiaal te beschadigen.

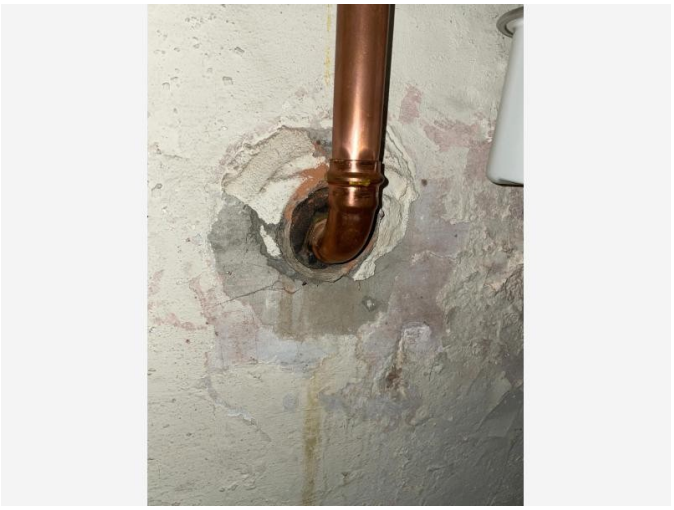
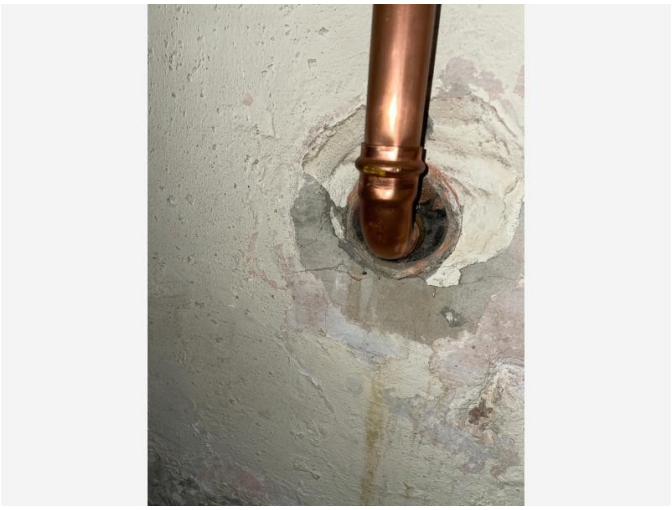
Fiche 5: Wachtbuis in kelder

Asbestmateriaal

Het asbestmateriaal valt onder de mijlpaal van 2040.

Eindbeoordeling materiaalrisico	Zeer laag materiaalrisico en/of zeer lage kans op vezelvrijgave

Zorgvuldig beheren

- Zorg voor een veilig beheer. Vermijd het beschadigen van het asbestmateriaal. Controleer de toestand jaarlijks op wijzigingen.

- Eenvoudige handelingen: mag via doe-het-zelf of door werknemer(s) met opleidingsattest eenvoudige handelingen
  De buis kan eenvoudig verwijderd worden in één geheel zonder het materiaal te beschadigen door het omringende materiaal los te kappen.

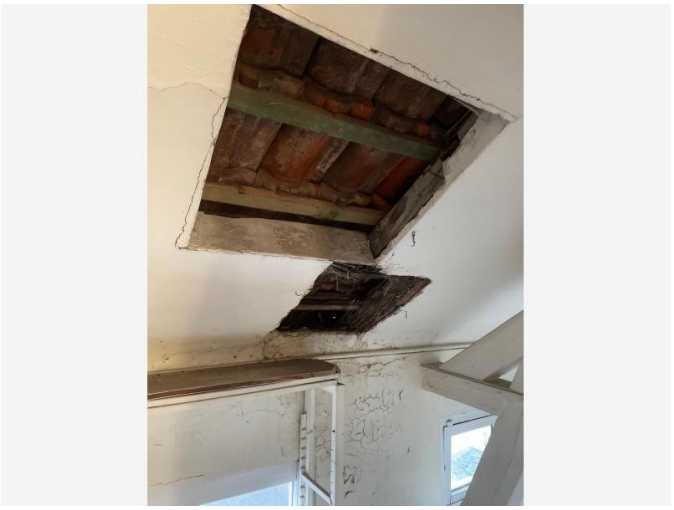
Fiche 6: Geen verdacht onderdak waargenomen

Geen verdacht onderdak waargenomen.

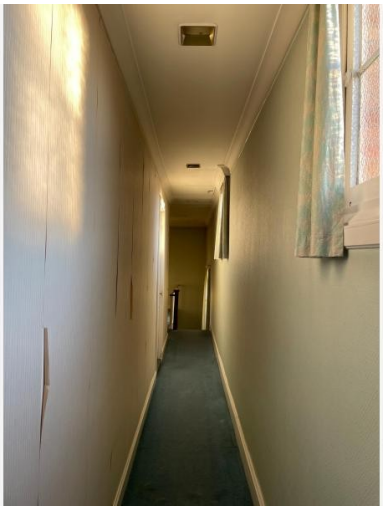
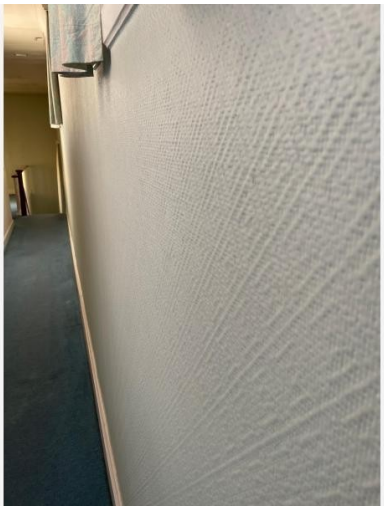
Fiche 10: Pleisterwerk muur

Geen asbest

#	Type	Referentie	Resultaat
10.1	Mengmonster	1	Geen asbest

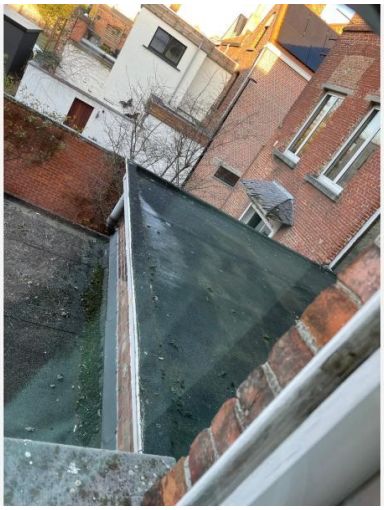
Fiche 12: Roofing plat dak

Geen asbest

#	Type	Referentie	Resultaat
12.1	Puntmonster	3	Geen asbest
