Asbestinventarisattest

Cobdenstraat 37/101, 2018 Antwerpen

Attestnummer : **20260829-000148.000**
Uitgegeven op : **29.08.2026**
Geldig tot : **Onbeperkt** (tenzij de toestand wijzigt)

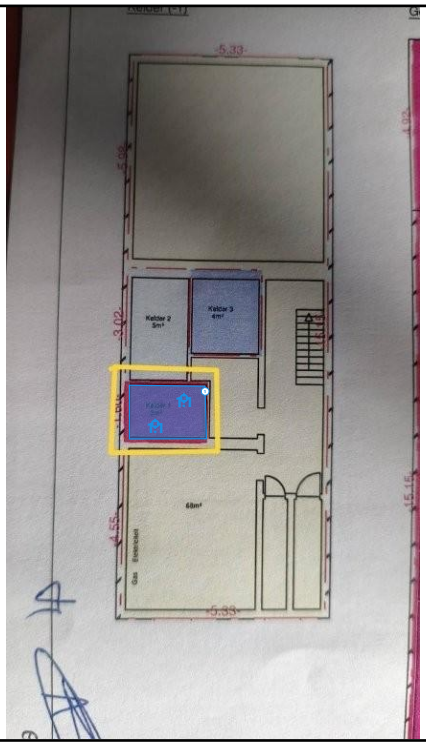
Plan 1.1: Kelder

Beschrijving	Type	Actie
1. Plafondpleister	Geen asbest	-
1.1 Code: Pp	Mengmonster	-

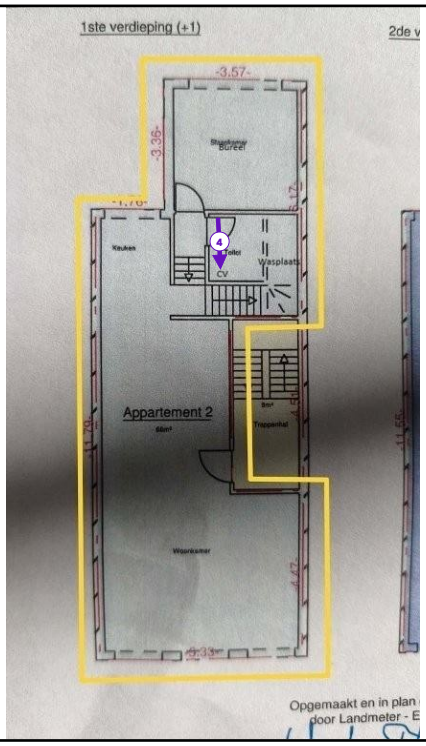
Plan 1.2: 1e verdieping

Beschrijving	Type	Actie
4. cv geen info te vinden op het toestel	Overige ruimte of materiaal	-

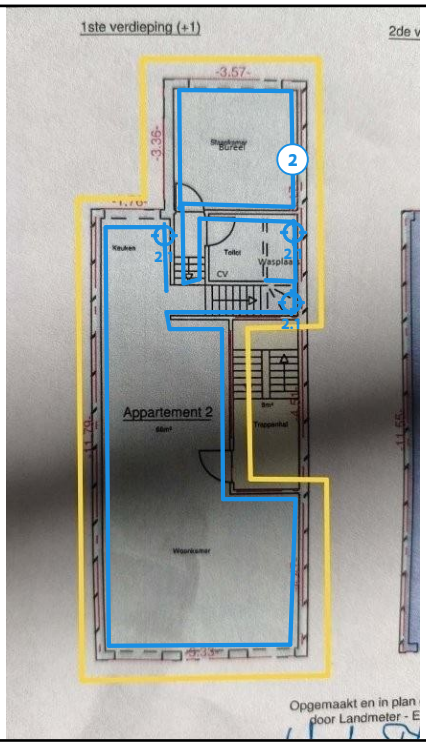
Plan 1.3: 1e verdieping

Beschrijving	Type	Actie
2. Muurpleister	Geen asbest	-
2.1 Code: Pw	Mengmonster	-

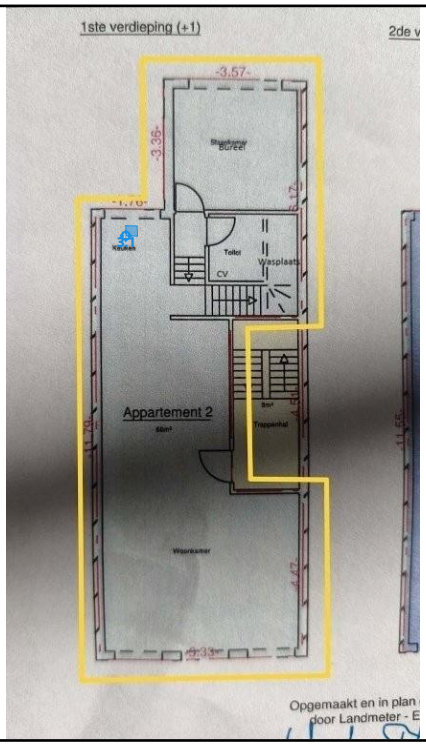
Plan 1.4: 1e verdieping

Beschrijving	Type	Actie
3. Ontdreuningsplaat spoelbak	Geen asbest	-
3.1 Code: Ad	Puntmonster	-

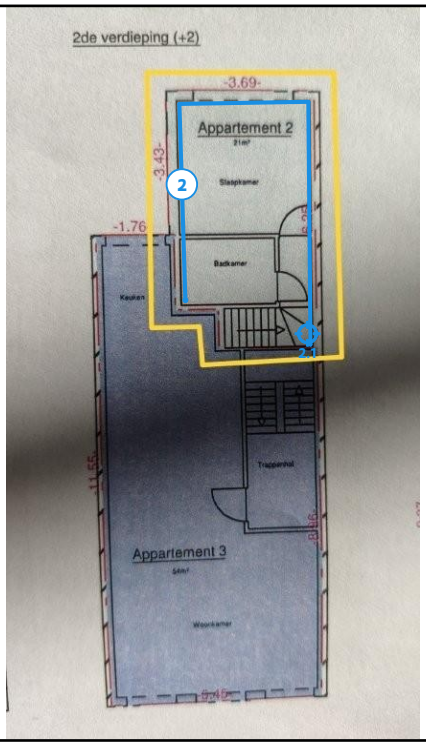
Plan 1.5: 2e verdieping

Beschrijving	Type	Actie
2. Muurpleister	Geen asbest	-
2.1 Code: Pw	Mengmonster	-

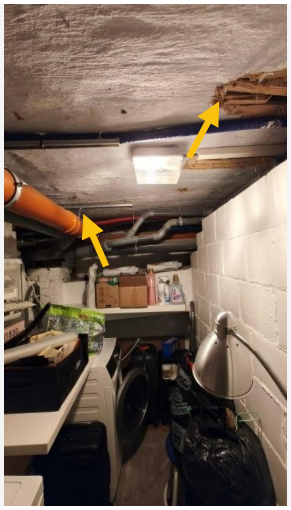
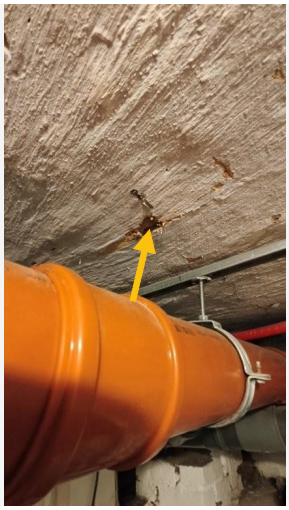
Fiche 1: Plafondpleister

Geen asbest

#	Type	Referentie	Resultaat
1.1	Mengmonster	Pp	Geen asbest

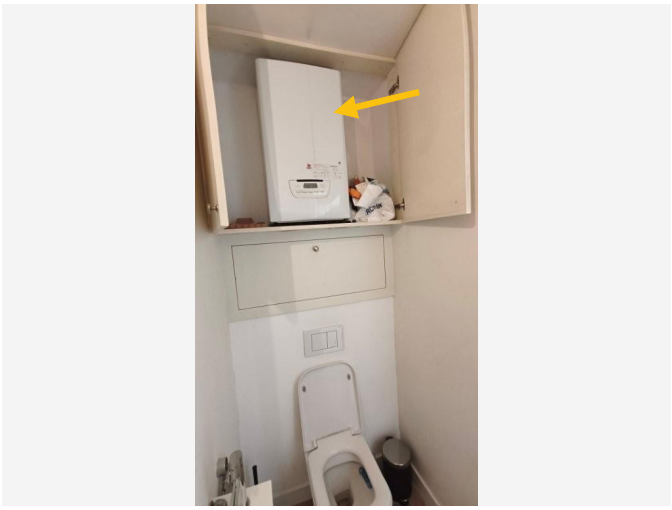
Beschrijving	Notitie	Terug te vinden op plannen
Fiche 4: cv geen info te vinden op het toestel	er is geen informatie te vinden van de cv-ketel. laat deze controleren door een erkende firma.	Plan 1.2: 1e verdieping
