Asbestinventarisattest

Zwartezustersstraat 4, 9000 Gent
Gemeenschappelijke delen

Attestnummer : **20260813-000184.000**
Uitgegeven op : **13.08.2026**
Geldig tot : **13.08.2036**

Niet-asbestveilig

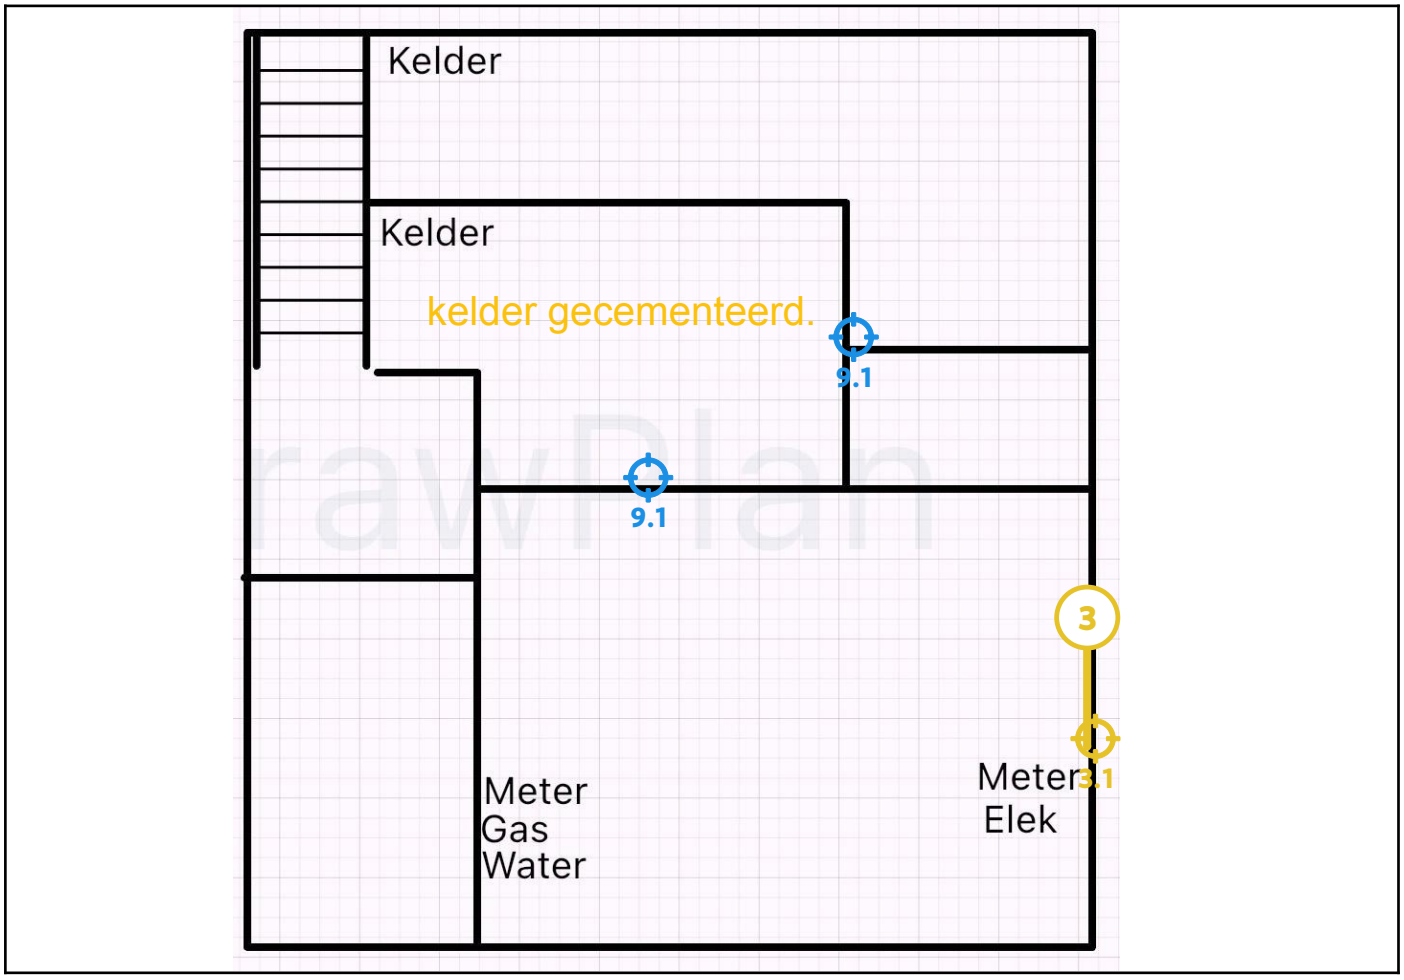
Plan 1.1: Kelder

Beschrijving	Type	Actie
3. Wandplaten	Asbestmateriaal	Zorgvuldig beheren
3.1 Code: 05	Puntmonster	-
9. Cementering binnentoepassing (met staalname)	Geen asbest	-
9.1 Code: 03	Mengmonster	-

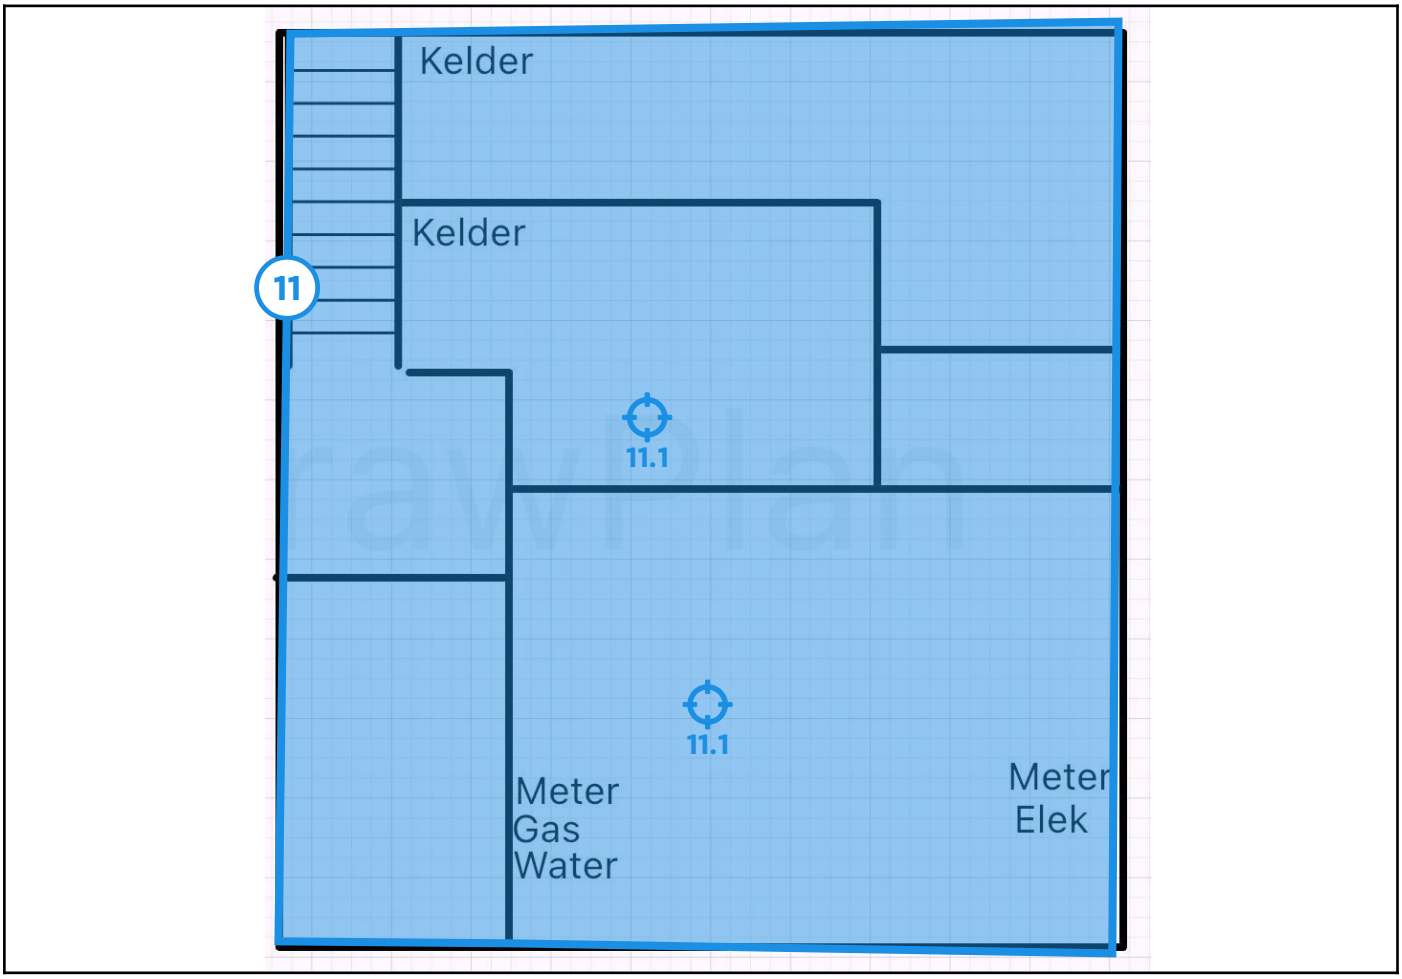
Plan 1.2: Kelder

Beschrijving	Type	Actie
11. Plafondpleister	Geen asbest	-
11.1 Code: 4	Mengmonster	-

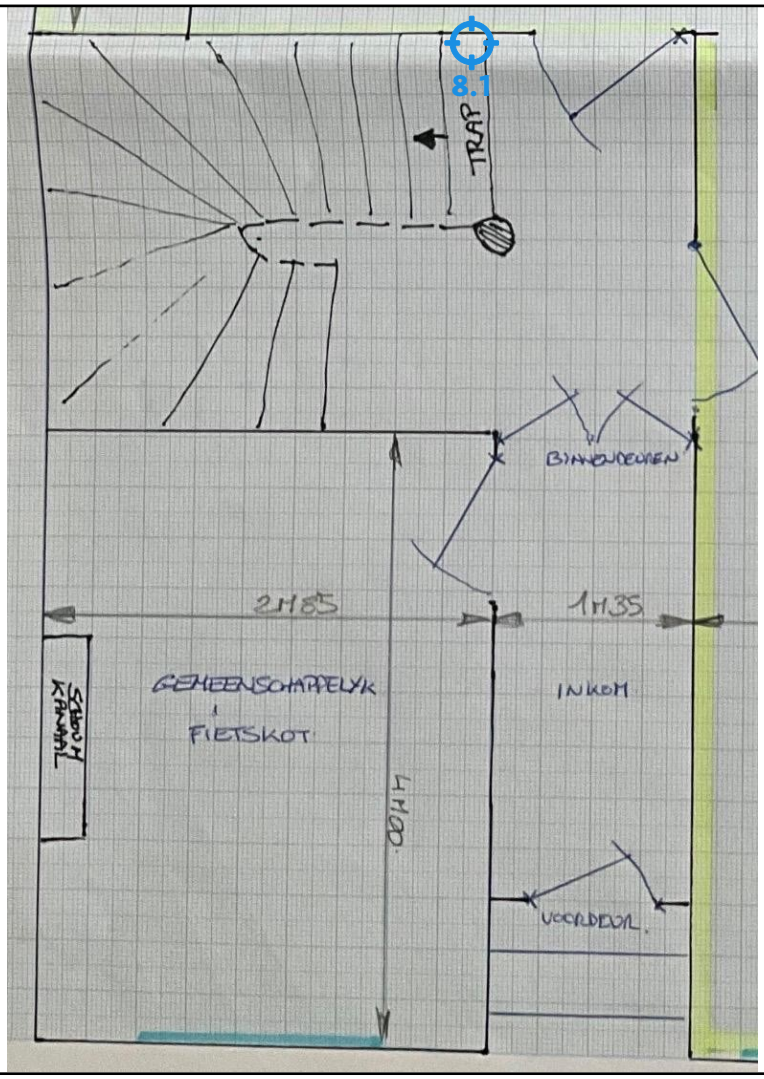
Plan 1.5: Glv

Muren bepleisterd.

Beschrijving	Type	Actie
8. pleisterwerk Trappenhal.	Geen asbest	-
8.1 Code: 01	Mengmonster	-

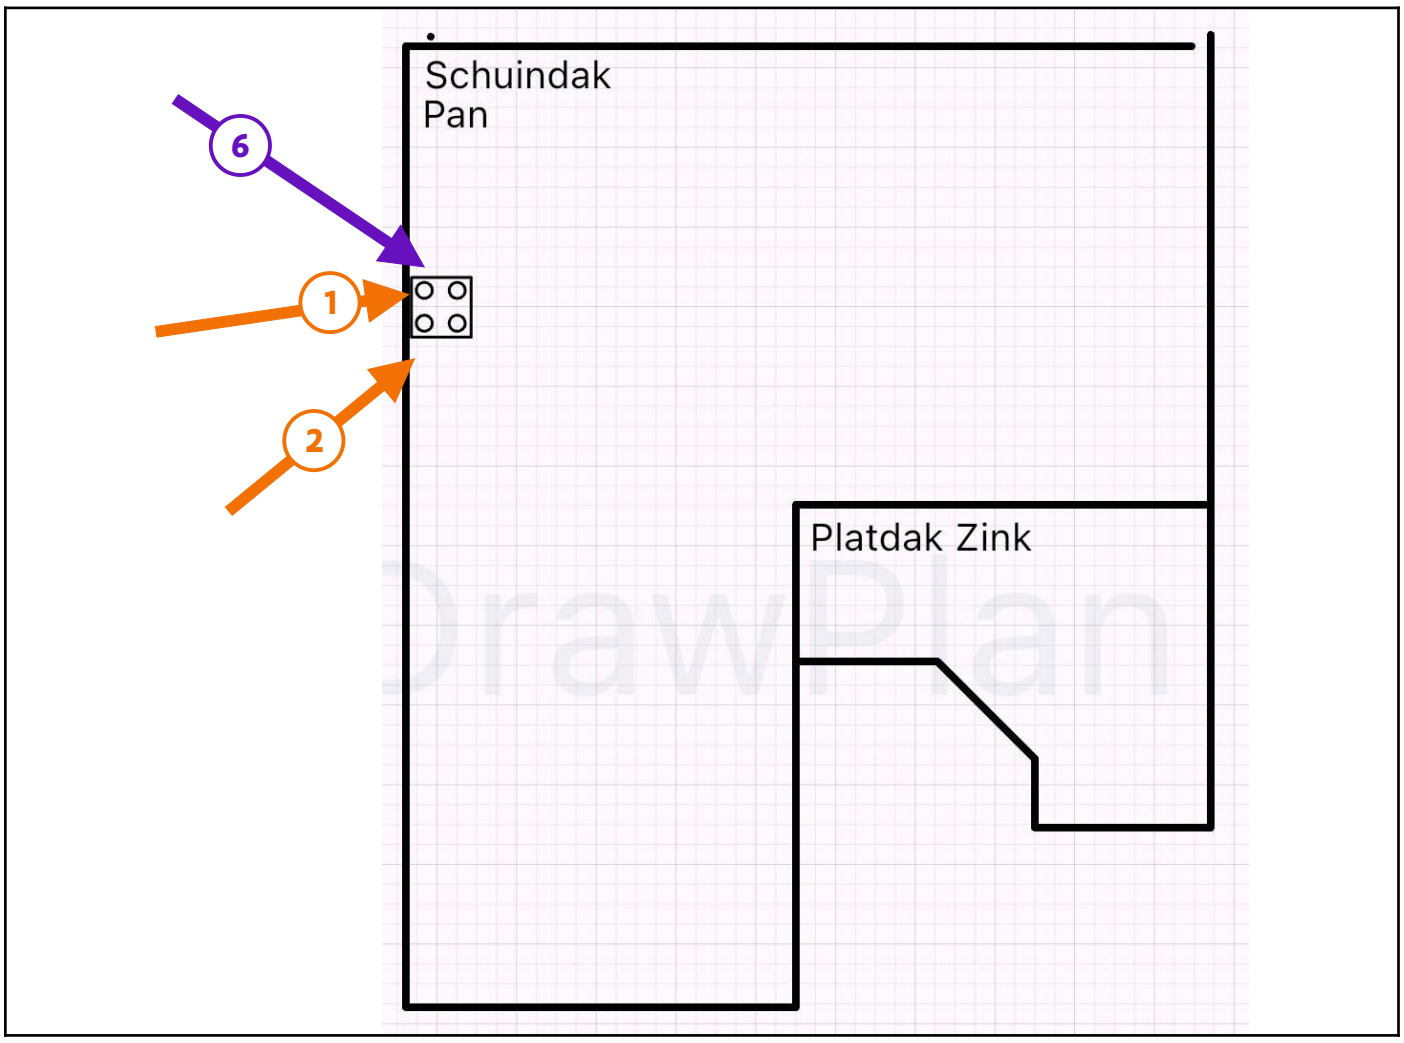
Plan 1.9: Dak

Beschrijving	Type	Actie
1. cementering (niet bereikbaar voor staalname)	Asbestmateriaal	Verwijderen
2. Schouwbuis (visueel vastgesteld)	Asbestmateriaal	Verwijderen
6. Schouw op het dak (beperkingsfiche)	Beperking	-

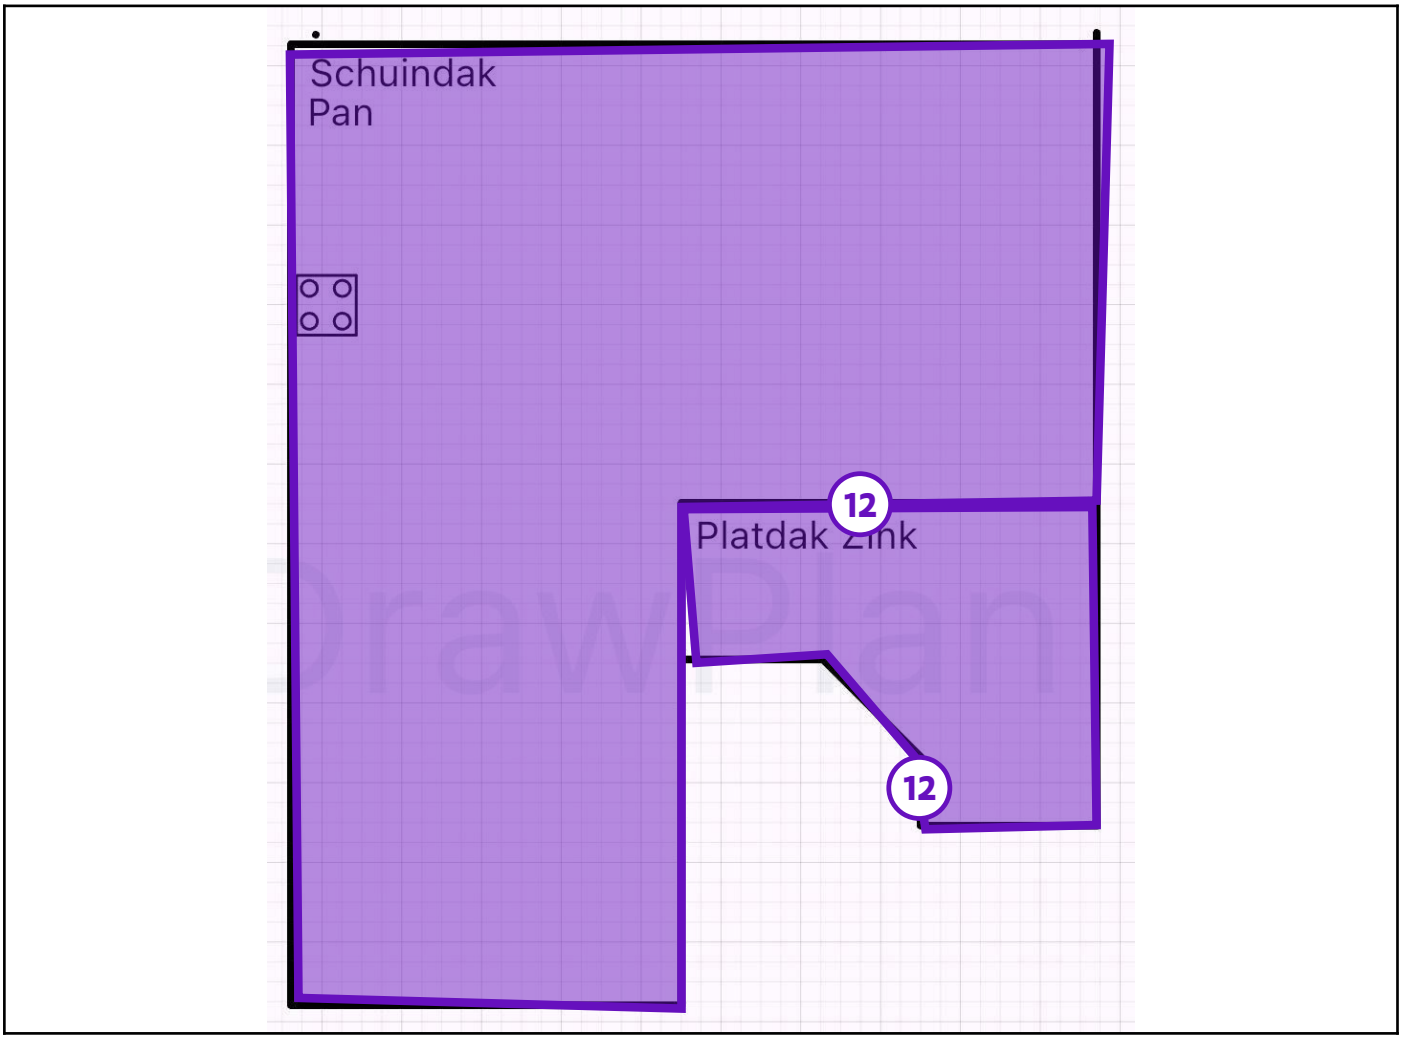
Plan 1.10: Dak

Beschrijving	Type	Actie
12. Dakbedekking niet verdacht.	Overige ruimte of materiaal	-

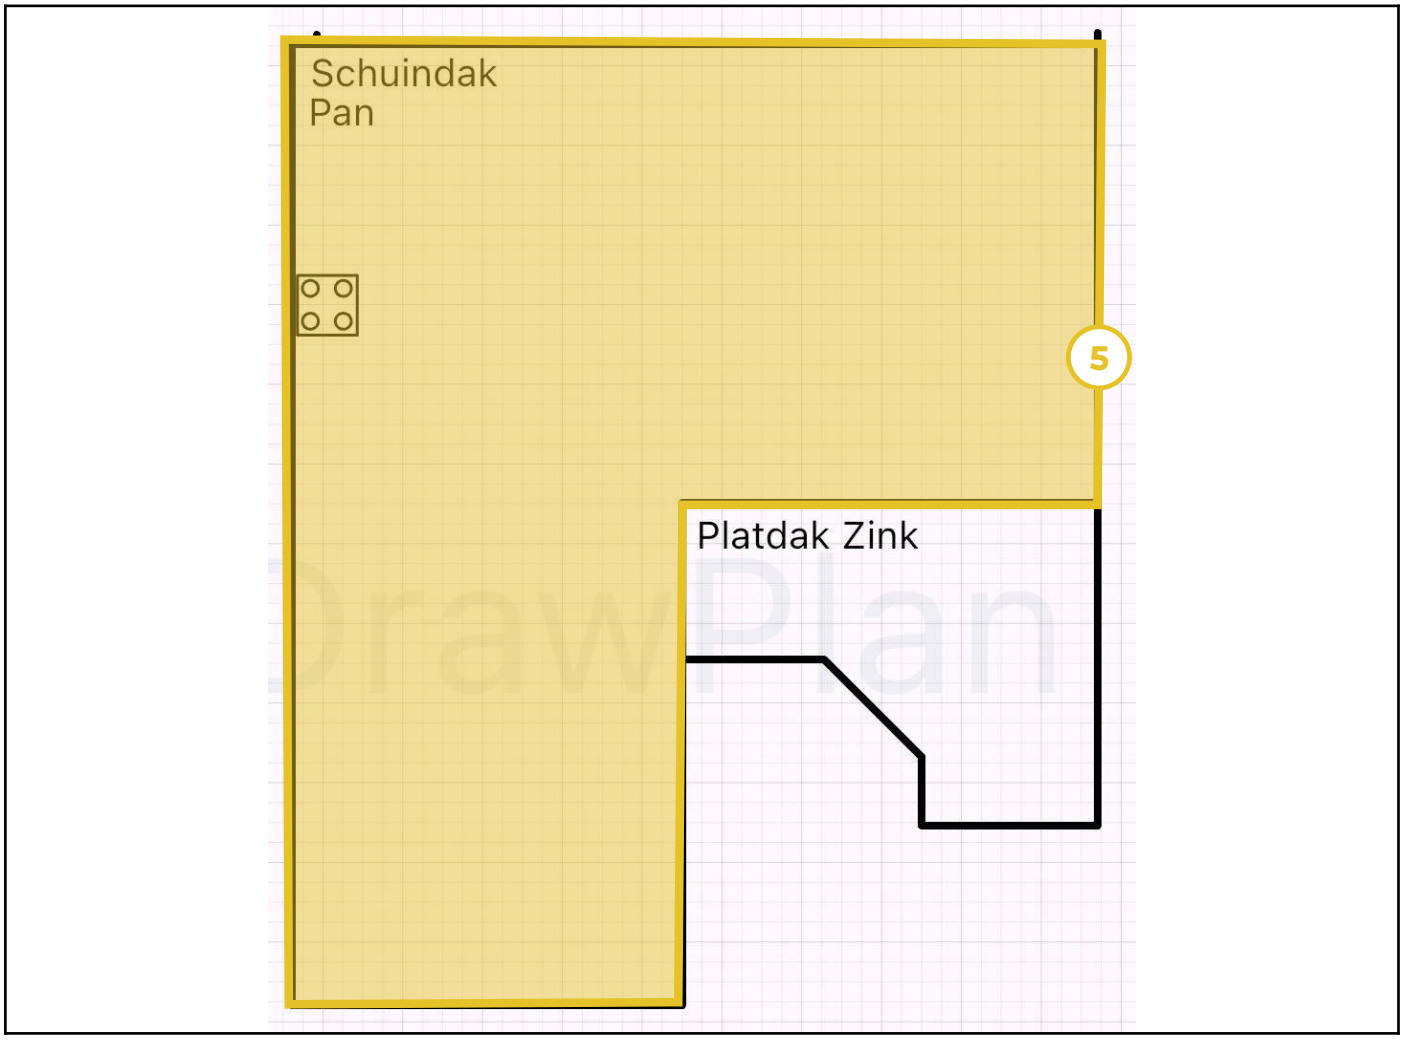
Plan 1.12: Dak

Beschrijving	Type	Actie
5. Onderdak visueel	Asbestmateriaal	Zorgvuldig beheren

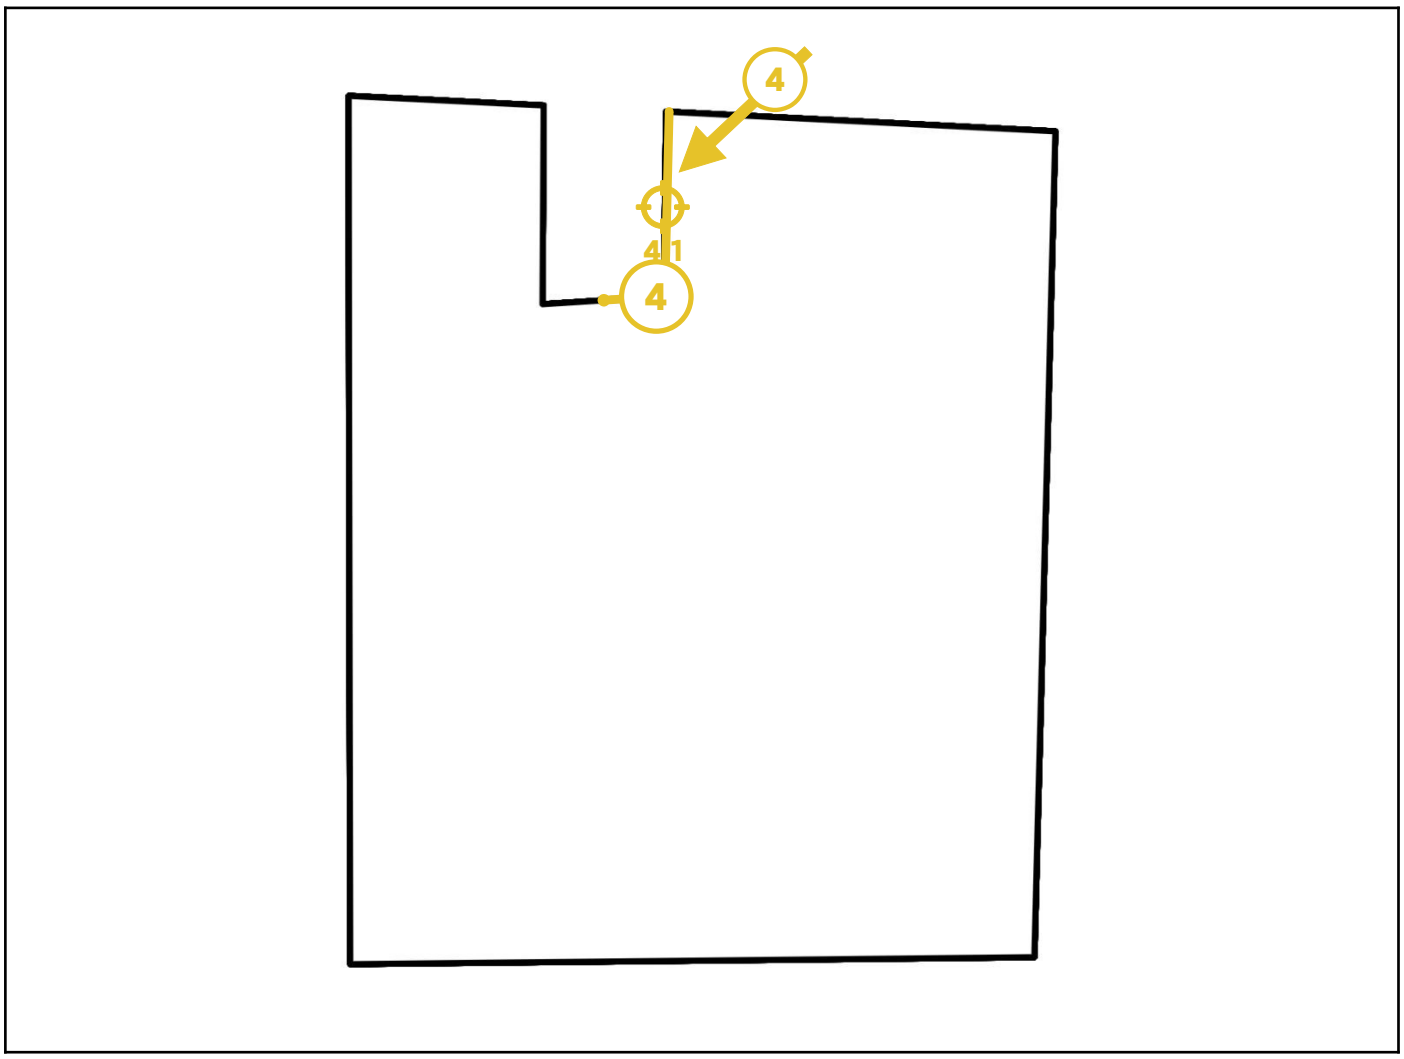
Plan 1.13: hoofd gebouw

Beschrijving	Type	Actie
4. Venster-deurdorpel buiten (asbestcement)	Asbestmateriaal	Zorgvuldig beheren
4.1 Code: 06	Puntmonster	-

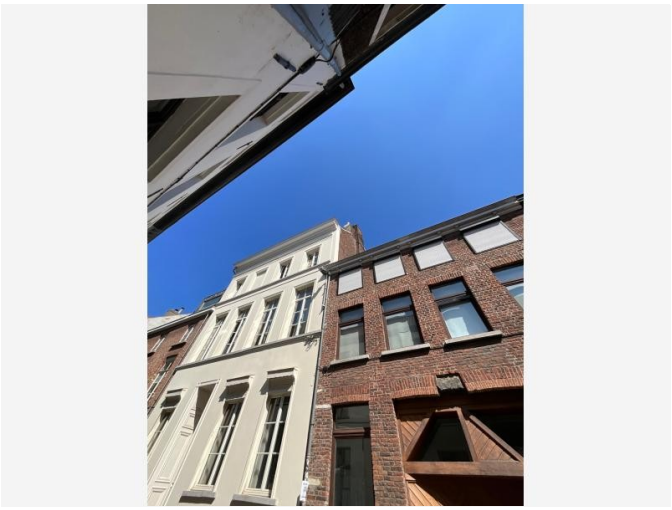
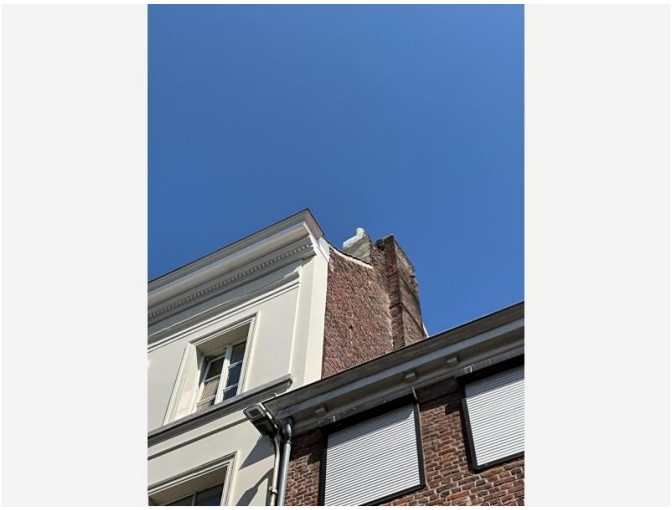
Fiche 1: cementering (niet bereikbaar voor staalname)

Eindbeoordeling materiaalrisico	Verhoogd materiaalrisico en/of verhoogde kans op vezelvrijgave

Gebondenheid	Categorie 1: hechtgebonden in oorsprong
Asbestsoort (vezeltype)	Crocidoliet aanwezig
Asbestconcentratie	Laag (< 50%)
Afschermingsgraad van het gehele materiaal	Geheel of deels vrij aan de buitenlucht, maar geen contact met binnenlucht
Toestand van het materiaal	Matig beschadigd, matig verweerd

Beschrijving	cementering (niet bereikbaar voor staalname)
Omgeving	Buiten
Primaire drager	Wand buitenschil
Asbestmateriaal	In-situ afwerkingslagen - Smeerlaag
Bindmiddel van asbestmateriaal	Cement
Gebondenheid op basis van bindmiddel	Hecht
Hoeveelheid (oppervlakte - dikte - aantal)	• 100,00 m^2 - 0,99 cm - 1 stuk
Totaal volume	0,99 m^3
Eenvoudig bereikbaar	Ja
Bevestigingswijze	• Verlijmd, ingegoten, versmeerd
Identificatiemethode	De asbestdeskundige beoordeelt het materiaal als asbestverdacht en dus asbesthoudend, en dit zonder monstername. Motivatie: Er is een onderzoeksbeperking die monstername verhindert; De ruimte of het materiaal bevindt zich hoger dan 3,5 meter vanaf een vaste ondergrond.
Destructieve handeling voor identificatie	Nee
Opmerking	Volgens het inspectieprotocol is een monstername van cementering verplicht om dit te identificeren als niet-asbesthoudend. De toepassing is niet bereikbaar voor monstername. De toepassing blijft asbestverdacht. De vermelde oppervlaktes en volumes betreffen een beredeneerde schatting. Er worden geen rechten verleend aan deze oppervlaktes/volumes.

Verwijderen

- Hemelwater dat afspoelt van asbestcement daken of gevels kan asbestdeeltjes bevatten. Gebruik het enkel voor gesloten circuits (bv. spoelen toiletten). Reinig na het vervangen van het dak of de gevel de dakgoten en regenwaterput of -ton om asbesthoudend sediment of slib te verwijderen
- Voer bijkomende staalname(s) uit.

- Hermetische zone (erkend asbestverwijderaar)
  HZ erkend asbestverwijderaar

Cementering wordt verwijderd tot op de draagmuur, dit is een losgebonden toepassing en dient verwijderd te worden in een hermetische zone. Voer bijkomende staalnames uit om bepaalde zones uit te sluiten.

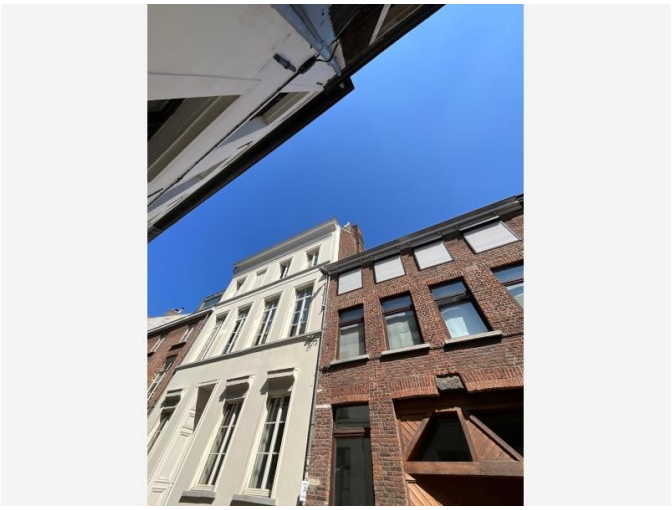
Fiche 2: Schouwbuis (visueel vastgesteld)

Eindbeoordeling materiaalrisico	Verhoogd materiaalrisico en/of verhoogde kans op vezelvrijgave

Gebondenheid	Categorie 1: hechtgebonden in oorsprong
Asbestsoort (vezeltype)	Crocidoliet aanwezig
Asbestconcentratie	Laag (< 50%)
Afschermingsgraad van het gehele materiaal	Geheel of deels vrij aan binnenluchtstromen
Toestand van het materiaal	Licht beschadigd, licht verweerd. Intacte calciumsilicaatplaat of materiaal met categorie 3-gebondenheid

Beschrijving	Schouwbuis (visueel vastgesteld)
Omgeving	Buiten
Primaire drager	HVAC infrastructuur en uitrusting
Asbestmateriaal	Rookgaskanaal
Bindmiddel van asbestmateriaal	Cement
Gebondenheid op basis van bindmiddel	Hecht
Hoeveelheid (lengte - omtrek - dikte - aantal)	• 1,00 m - 30,00 cm - 1,00 cm - 1 stuk
Totaal volume	0,003 m^3
Eenvoudig bereikbaar	Ja
Bevestigingswijze	• Verlijmd, ingegoten, versmeerd
Identificatiemethode	De asbestdeskundige beoordeelt het materiaal als asbestverdacht en dus asbesthoudend, en dit zonder monstername. Motivatie: Er is een onderzoeksbeperking die monstername verhindert; De ruimte of het materiaal bevindt zich hoger dan 3,5 meter vanaf een vaste ondergrond.
Destructieve handeling voor identificatie	Nee
Opmerking	Op het dak is een schouwbuis aanwezig. De vermelde oppervlaktes, diktes en volumes betreffen een beredeneerde schatting. Er worden geen rechten verleend aan deze oppervlaktes/diktes/volumes.

Verwijderen

- Verwijder dit asbestmateriaal zo snel mogelijk. Volg de toestand goed op.
- Voer bijkomende staalname(s) uit.

- Eenvoudige handelingen: mag via doe-het-zelf of door werknemer(s) met opleidingsattest eenvoudige handelingen
  EH via doe-het zelf De buis kan voorzichtig losgebeiteld worden , extra bevochtigen om stof te voorkomen Standaard dragen van de nodige wegwerp beschermingsmiddelen FFP 3 masker , handschoenen en tyvec CAT III type 5-6 , afwasbaar schoeisel Bij de gemeente/containerpark afsluitzakken halen om dubbel in te pakken , sluit luchtdicht af en breng naar het plaatselijk containerpark als hechtgebonden asbestafval. Voor hechtgebonden toepassingen: Bij verwijdering door doe-het-zelf moet men dit afval dubbel en luchtdicht verpakt aandienen bij het gemeentelijk recyclagepark. Men raadpleegt best op voorhand de voorwaarden van het recyclagepark. Zie ook link Zie https://ovam.vlaanderen.be/wie-mag-wat-verwijderen https://ovam.vlaanderen.be/voorzorgsmaatregelen-bij-asbestverwijdering https://ovam.vlaanderen.be/asbestafval-afvoeren Zie ook wetgevend kader (website van de OVAM en CODEX boek VI titel 3). http://werk.belgie.be/sites/default/files/content/documents/Welzijn%20op%20het%20werk/Regelgeving/Codex%20boek%20VI%20titel%203%20Asbest.pdf methodiek verwijderingsmethodes

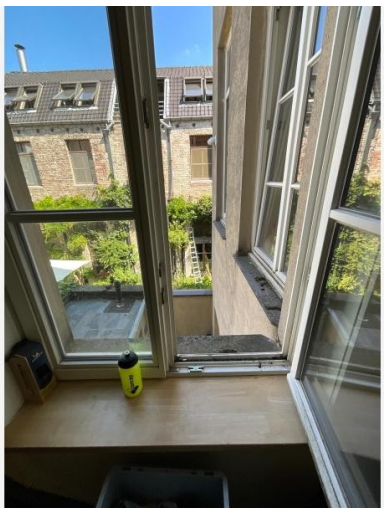
Fiche 4: Venster-deurdorpel buiten (asbestcement)

Eindbeoordeling materiaalrisico	Laag materiaalrisico en/of verlaagde kans op vezelvrijgave

Gebondenheid	Categorie 1: hechtgebonden in oorsprong
Asbestsoort (vezeltype)	Alleen chrysotiel aanwezig
Asbestconcentratie	Laag (< 50%)
Afschermingsgraad van het gehele materiaal	Geheel of deels vrij aan de buitenlucht, maar geen contact met binnenlucht
Toestand van het materiaal	Licht beschadigd, licht verweerd. Intacte calciumsilicaatplaat of materiaal met categorie 3-gebondenheid

#	Type	Referentie	Resultaat
4.1	Puntmonster	06	Chrysotiel

Beschrijving	Venster-deurdorpel buiten (asbestcement)
Omgeving	Buiten
Primaire drager	Wandopening verticaal (raam, deur, ...)
Asbestmateriaal	Plaat, paneel, tablet - Generiek
Bindmiddel van asbestmateriaal	Cement
Gebondenheid op basis van bindmiddel	Hecht
Hoeveelheid (oppervlakte - dikte - aantal)	• 0,50 m^2 - 2,00 cm - 6 stuks
Totaal volume	0,06 m^3
Eenvoudig bereikbaar	Ja
Bevestigingswijze	• Verlijmd, ingegoten, versmeerd
Identificatiemethode	Een monstername door de asbestdeskundige met laboanalyse door een asbestlabo.
Destructieve handeling voor identificatie	Nee
Opmerking	De venster-deurdorpel is visueel als asbestverdacht herkend. De vermelde oppervlaktes, diktes, gewichten en volumes betreffen een beredeneerde schatting. Er worden geen rechten verleend aan deze oppervlaktes/diktes/volumes.

Zorgvuldig beheren

- Zorg voor een veilig beheer. Vermijd het beschadigen van het asbestmateriaal. Controleer de toestand jaarlijks op wijzigingen.
- Voer bijkomende staalname(s) uit.

- Eenvoudige handelingen: mag via doe-het-zelf of door werknemer(s) met opleidingsattest eenvoudige handelingen
  EH via doe-het zelf : De dorpels of tabletten kunnen voorzichtig losgebeiteld worden, zonder de toepassing zelf te breken , extra bevochtigen om stof te voorkomen Standaard dragen van de nodige wegwerp beschermingsmiddelen FFP 3 masker , handschoenen en tyvec CAT III type 5-6 , afwasbaar schoeisel Verpakken in dubbel plastic folie , sluit luchtdicht af en afvoeren naar het containerpark als hechtgebonden asbestafval. Voor hechtgebonden toepassingen: Bij verwijdering door doe-het-zelf moet men dit afval dubbel en luchtdicht verpakt aandienen bij het gemeentelijk recyclagepark. Men raadpleegt best op voorhand de voorwaarden van het recyclagepark. Zie ook link Zie https://ovam.vlaanderen.be/wie-mag-wat-verwijderen https://ovam.vlaanderen.be/voorzorgsmaatregelen-bij-asbestverwijdering https://ovam.vlaanderen.be/asbestafval-afvoeren Zie ook wetgevend kader (website van de OVAM en CODEX boek VI titel 3). http://werk.belgie.be/sites/default/files/content/documents/Welzijn%20op%20het

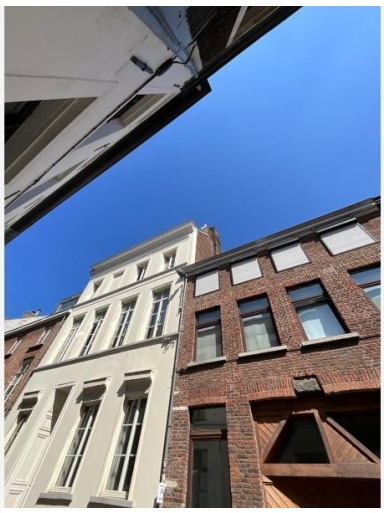
Fiche 5: Onderdak visueel

Eindbeoordeling materiaalrisico	Zeer laag materiaalrisico en/of zeer lage kans op vezelvrijgave
Opmerking	onderdakplaten zitten tussen de dakbedekking en constructiebalken

Gebondenheid	Categorie 1: hechtgebonden in oorsprong
Asbestsoort (vezeltype)	Crocidoliet aanwezig
Asbestconcentratie	Laag (< 50%)
Afschermingsgraad van het gehele materiaal	Stootvaste afscherming of omkasting
Toestand van het materiaal	Licht beschadigd, licht verweerd. Intacte calciumsilicaatplaat of materiaal met categorie 3-gebondenheid

Beschrijving	Onderdak visueel
Omgeving	Binnen
Primaire drager	Schuin dak
Asbestmateriaal	Plaat, paneel, tablet - Type Menuiserite
Bindmiddel van asbestmateriaal	Cement
Gebondenheid op basis van bindmiddel	Hecht
Hoeveelheid (oppervlakte - dikte - aantal)	• 100,00 m^2 - 1,00 cm - 1 stuk
Totaal volume	1,00 m^3
Eenvoudig bereikbaar	Nee • Het asbestmateriaal is bedekt (uitgezonderd laag verf, coating, behang, kunststof, textiel) en het wegnemen van het bedekkende materiaal kan niet zonder het bedekkende materiaal te beschadigen.
Bevestigingswijze	• Geklemd
Identificatiemethode	De asbestdeskundige beoordeelt het materiaal als asbestverdacht en dus asbesthoudend, en dit zonder monstername. Motivatie: Er is een onderzoeksbeperking die monstername verhindert; De ruimte of het materiaal bevindt zich hoger dan 3,5 meter vanaf een vaste ondergrond.
Destructieve handeling voor identificatie	Nee
Opmerking	Factuur 1998 met vermelding nt menuserite. Bij werken aanbevolen staalname uit te voeren. De vermelde oppervlaktes, diktes en volumes betreffen een beredeneerde schatting. Er worden geen rechten verleend aan deze oppervlaktes/diktes/volumes. Deze handeling is een steekproef, er is geen garantie dat het volledige dak met éénzelfde materiaal is opgebouwd. Dit kan enkel via destructief onderzoek vastgesteld worden.

Zorgvuldig beheren

- Zorg voor een veilig beheer en verwijder dit asbestmateriaal wanneer het bij werken eenvoudig bereikbaar wordt. Controleer de toestand jaarlijks op wijzigingen.
- Voer bijkomende staalname(s) uit.

- Eenvoudige handelingen: mag via doe-het-zelf of door werknemer(s) met opleidingsattest eenvoudige handelingen
  Opgeleid personeel

(dak werker met 8u basisopleiding asbest) indien de platen eenvoudig te verwijderen zijn zonder kans op breken kan dit via doe-het-zelf of door werknemer(s) met opleidingsattest eenvoudige handelingen; Dek de zoldervloer af met plastic folie . Standaard dragen van de nodige wegwerp beschermingsmiddelen FFP 3 masker , handschoenen en tyvec CAT III type 5-6 , afspoelbaar schoeisel Verwijder de dakpannen. Fixeer het plaatmateriaal , de asbesthoudende platen één voor één en in hun geheel verwijderen. Niet gooien, niet breken. Verwijder onder verneveling of tussentijds voldoende bevochtigen tijdens de volledige duur van de werken. Dubbel verpakken in plastiek folie , luchtdicht verpakken of plaats in container met asbestbag. Reinig Nadien de draagstructuur met vochtige doeken (+stofzuiger met absoluut filter kan niet gehuurd

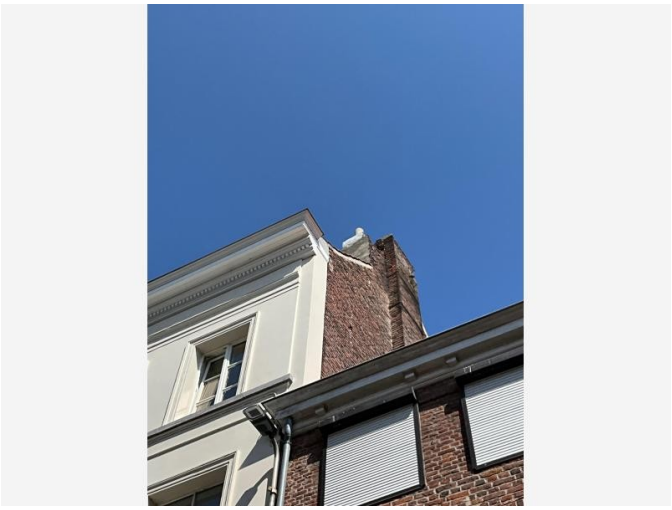
Fiche 6: Schouw op het dak (beperkingsfiche)

Tijdelijke beperking

Reden: Het te onderzoeken materiaal situeert zich hoger dan 3,50 m te rekenen vanaf een veilige ondergrond

Uitleg van de asbestdeskundige: Bij werken (dak of reiniging schouw) kan een stelling geplaatst worden , het is niet duidelijk of er asbestverdachte materialen aanwezig zijn in/rond de schouw.

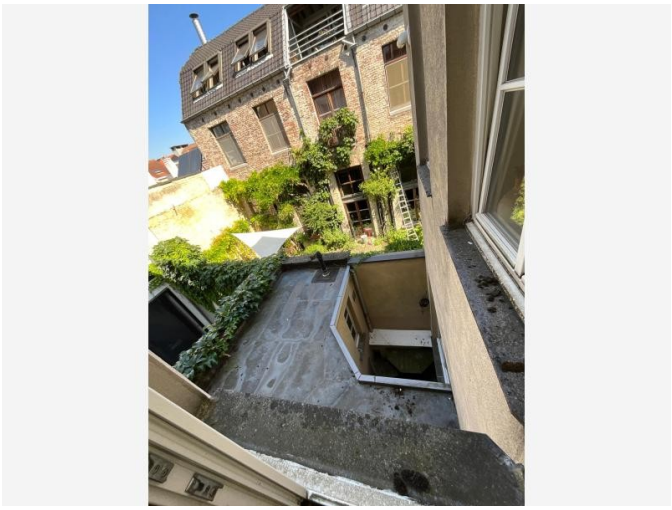
Beschrijving	Notitie	Terug te vinden op plannen
Fiche 12: Dakbedekking niet verdacht.	De dakbedekking werdt gecontroleerd. deze bestaat uit zink en bevat geen asbest verdachte materialen.	Plan 1.10: Dak
Fiche 13: Kit niet verdacht (visueel vastgesteld)	De gebruikte siliconen kit is niet asbestverdacht	-
