Asbestinventarisattest

Zwartezustersstraat 4/0001, 9000 Gent

Attestnummer : **20260813-000132.000**
Uitgegeven op : **13.08.2026**
Geldig tot : **13.08.2036**

Asbestveilig (maar niet asbestvrij)

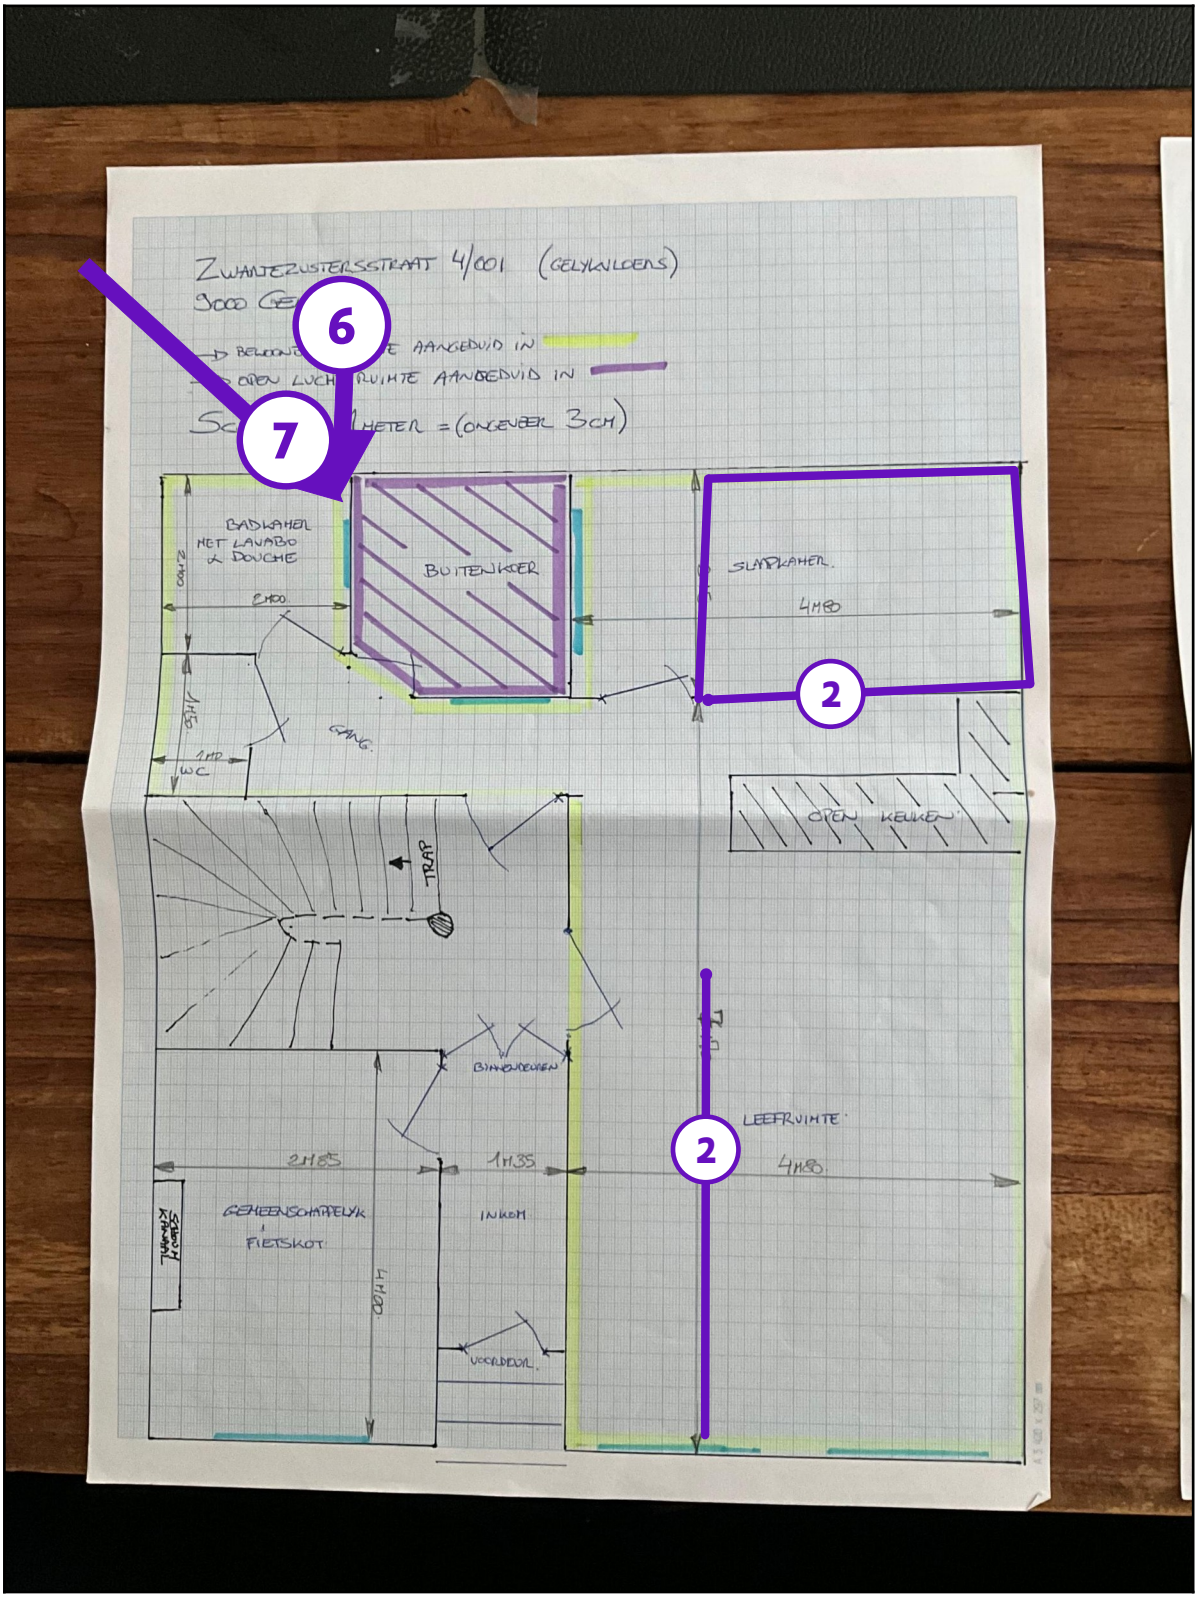
Plan 1.1: Glv

2. Valse wanden	Advies	-
6. Schouwbuis niet verdacht.	Overige ruimte of materiaal	-
7. CV Ketel/boiler	Overige ruimte of materiaal	-

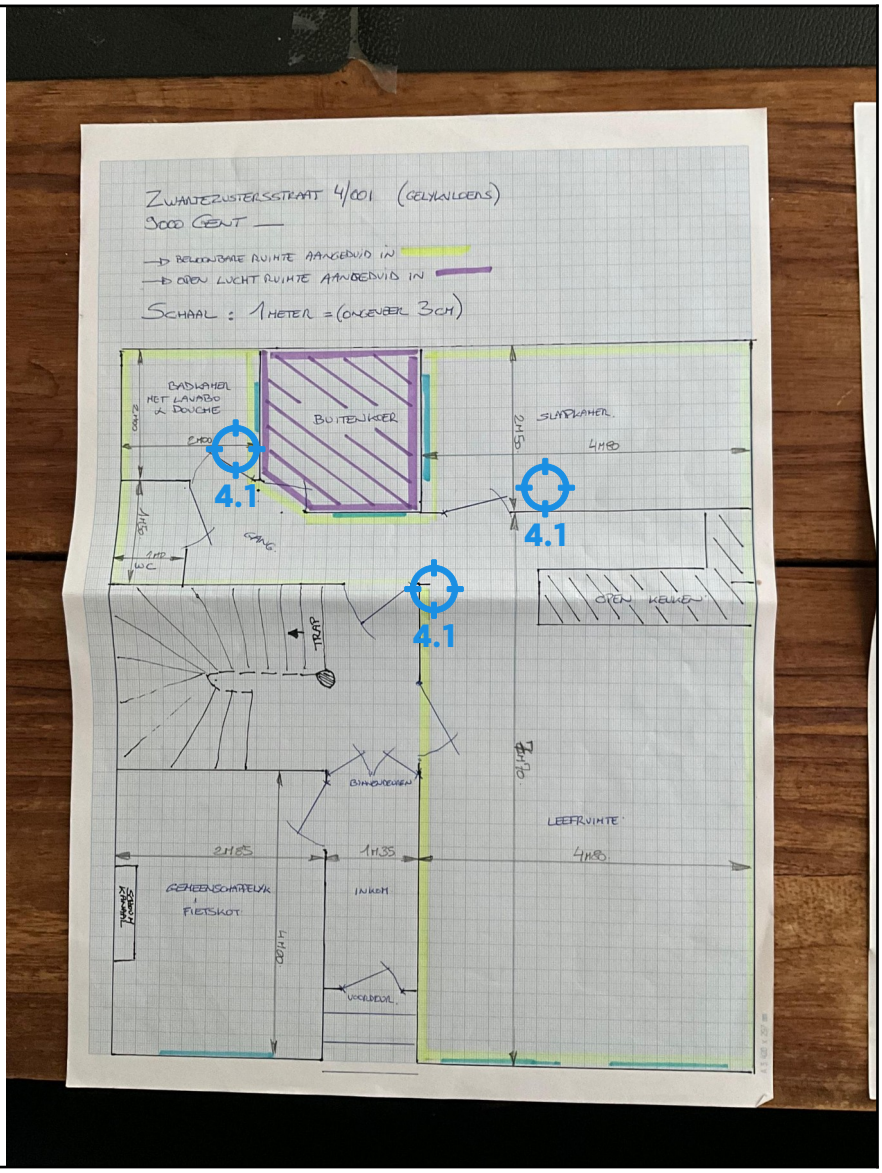
Plan 1.2: Glv

Muren bepleisterd.

Beschrijving	Type	Actie
4. Muurpleister	Geen asbest	-
4.1 Code: 01	Mengmonster	-

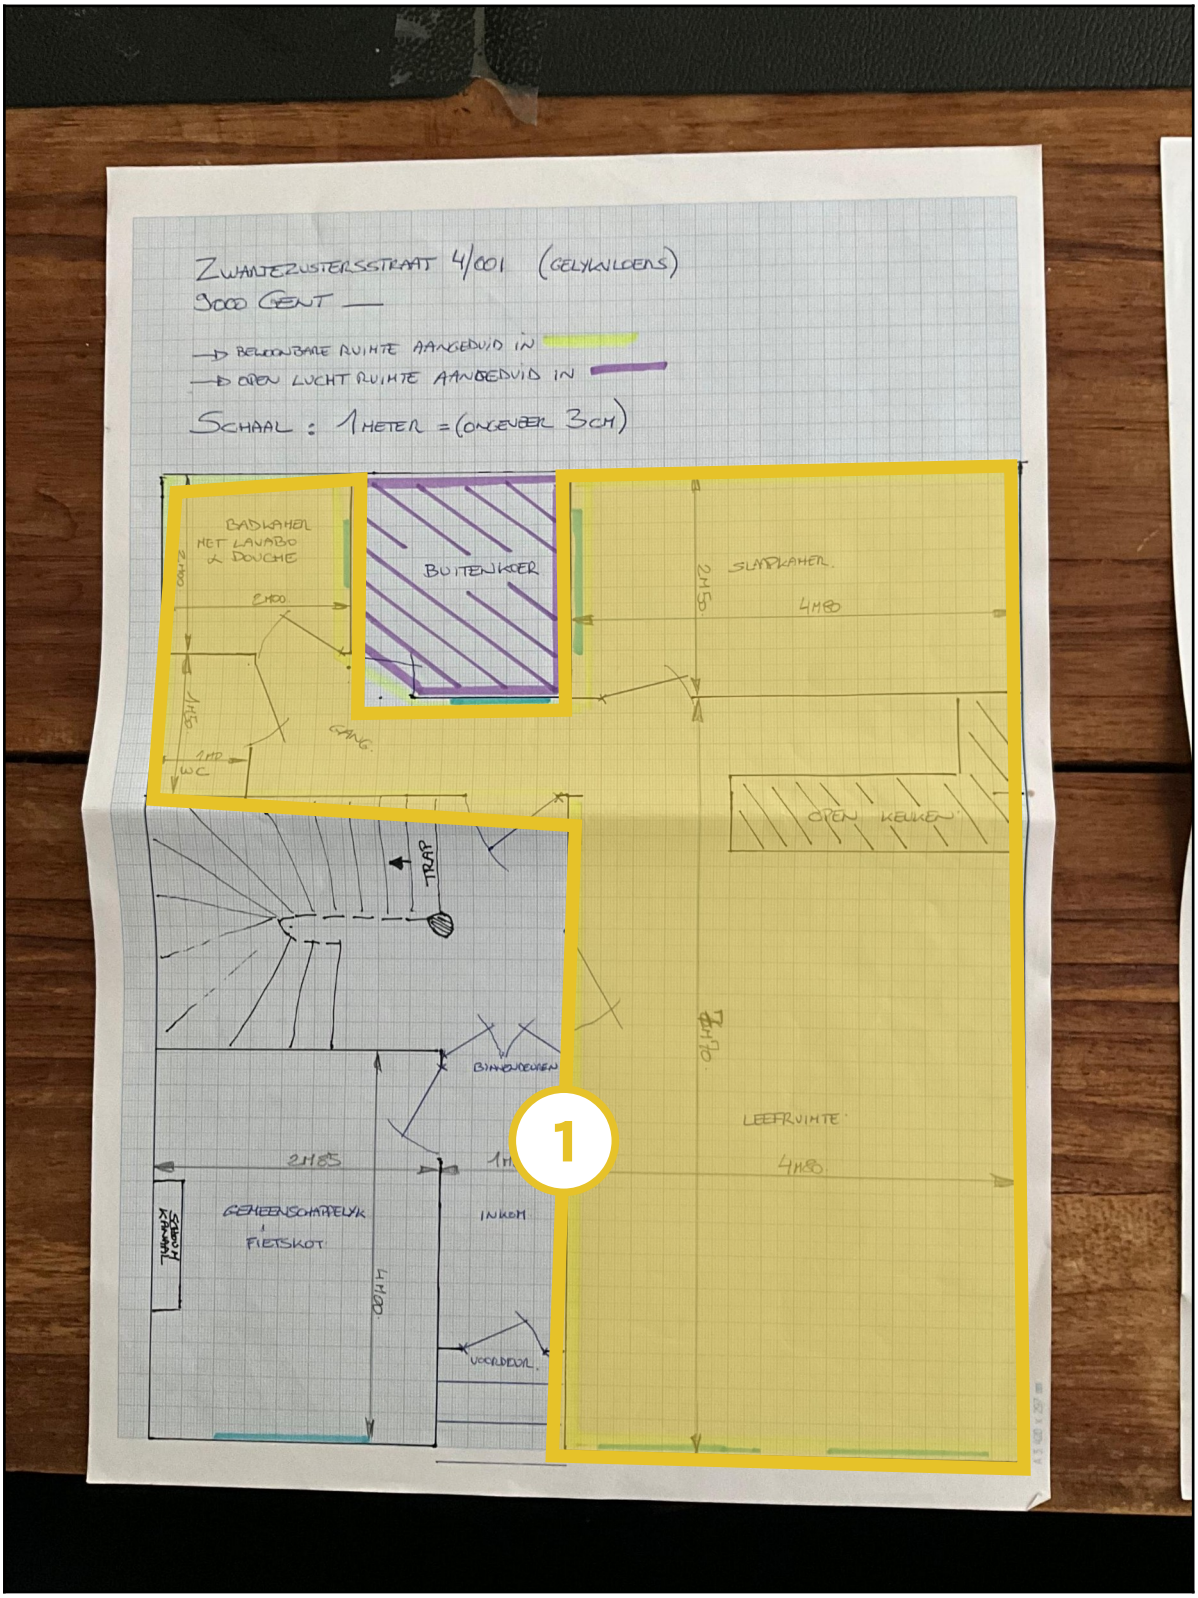
Plan 1.3: Glv

1. Plafondpleister	Asbestmateriaal	Zorgvuldig beheren

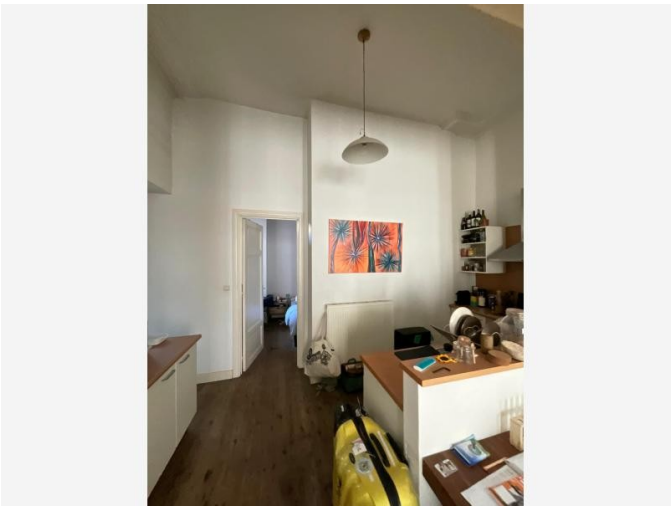
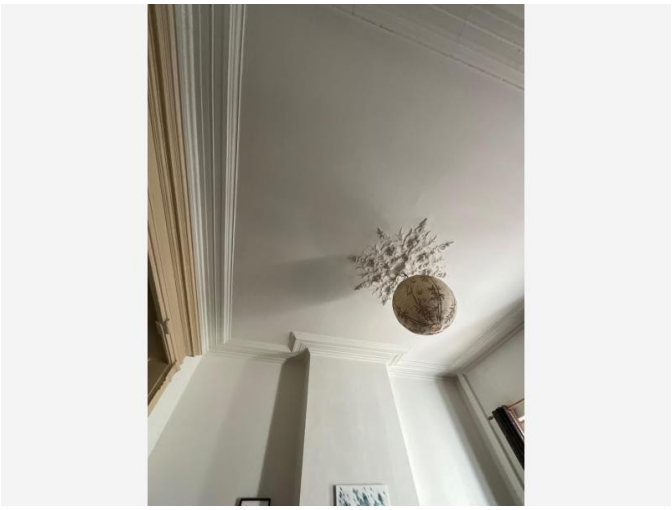
Fiche 1: Plafondpleister

Asbestmateriaal

Het asbestmateriaal valt onder de mijlpaal van 2040.

Eindbeoordeling materiaalrisico	Zeer laag materiaalrisico en/of zeer lage kans op vezelvrijgave
Opmerking	Plafonds zijn geschilderd of behangen.

Gebondenheid	Categorie 2: niet-hechtgebonden met matrix
Asbestsoort (vezeltype)	Amfibool aanwezig, uitgezonderd crocidoliet
Asbestconcentratie	Laag (< 50%)
Afschermingsgraad van het gehele materiaal	Niet-stootvaste afscherming
Toestand van het materiaal	Onbeschadigd, niet verweerd

- Zorg voor een veilig beheer. Vermijd het beschadigen van het asbestmateriaal. Controleer de toestand jaarlijks op wijzigingen.
- Scherm in afwachting van verwijdering het asbestmateriaal af van luchtstromingen en verstoring: bijvoorbeeld door het te verpakken, te fixeren, af te dekken, signalisatie - afbakening aan te brengen, ...
- Voer bijkomende staalname(s) uit.

- Hermetische zone (erkend asbestverwijderaar)
  HZ erkend asbestverwijderaar Toepassing mag niet door doe-het-zelf verwijderd worden! Het pleisterwerk wordt verwijderd tot op de draagmuur/plafond, dit is een losgebonden toepassing en dient verwijderd te worden in een hermetische zone. Voer bijkomende staalnames uit om bepaalde zones uit te sluiten. Zie ook link Zie https://ovam.vlaanderen.be/wie-mag-wat-verwijderen https://ovam.vlaanderen.be/voorzorgsmaatregelen-bij-asbestverwijdering https://ovam.vlaanderen.be/asbestafval-afvoeren Zie ook wetgevend kader (website van de OVAM en CODEX boek VI titel 3). http://werk.belgie.be/sites/default/files/content/documents/Welzijn%20op%20het%20werk/Regelgeving/Codex%20boek%20VI%20titel%203%20Asbest.pdf methodiek verwijderingsmethodes

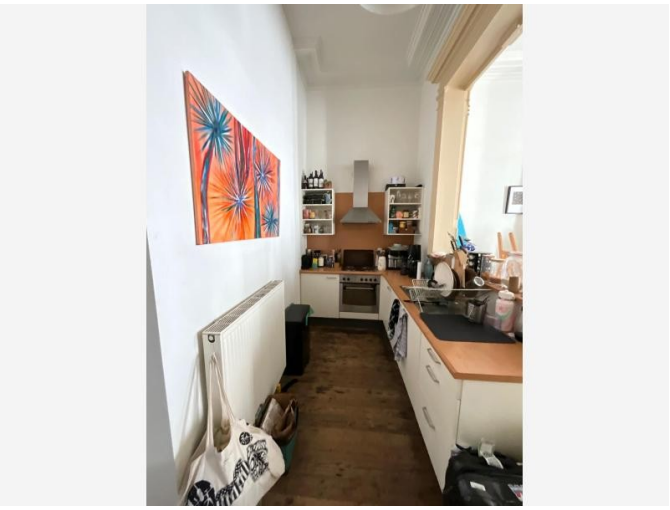
Fiche 2: Valse wanden

binnenwanden zijn afgewerkt met valse wanden. Het is niet duidelijk of er pleisterwerk of asbest toepassingen aanwezig zijn achter/op deze valse wanden, het is aangewezen om bijkomend onderzoek uit te voeren bij werken.

Zonder destructieve handeling is het niet mogelijk om na te gaan of er asbesthoudende materialen aanwezig zijn achter de wand afwerking. Als bij sloop of renovatie blijkt dat er achter deze wanden nog pleisterwerk of asbest verdachte toepassingen aanwezig zijn, moet dit bemonsterd worden.

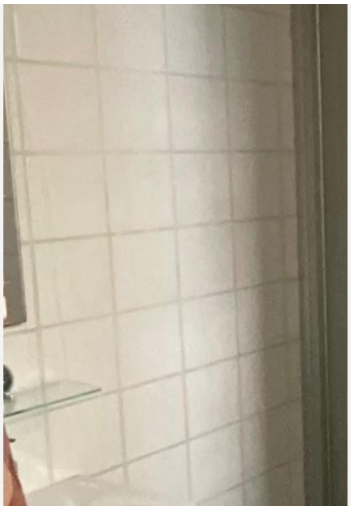
Fiche 3: Tegellijm niet zichtbaar

Informatie over een materiaal dat de asbestdeskundige niet kan waarnemen of vaststellen

Basis voor advies	Beoordeling op basis van expertise, zonder een vaststelling door de asbestdeskundige.
