Asbestinventarisattest

Zwartezustersstraat 4/0101, 9000 Gent

Attestnummer : **20260813-000129.000**
Uitgegeven op : **13.08.2026**
Geldig tot : **Onbeperkt** (tenzij de toestand wijzigt)

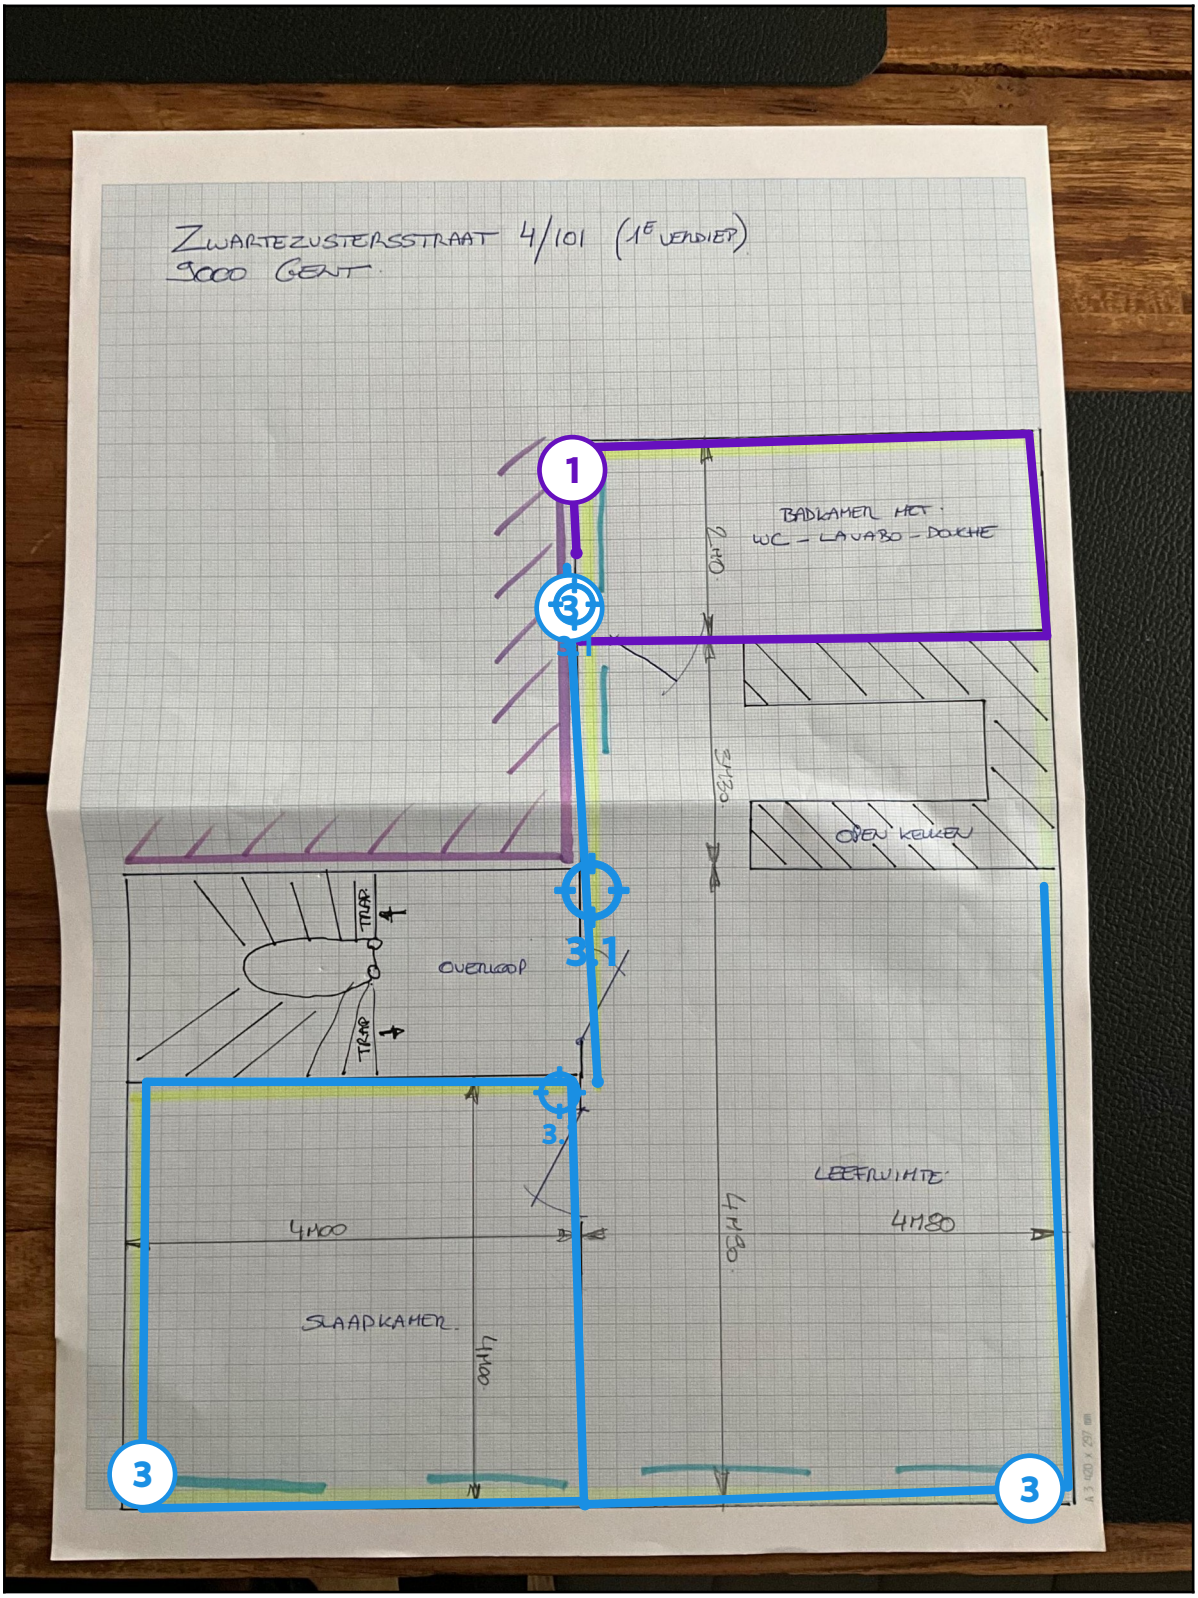
Plan 1.1: Grondplan

1. Valse wanden	Advies	-
3. Muurpleister	Geen asbest	-
3.1 Code: 01	Mengmonster	-

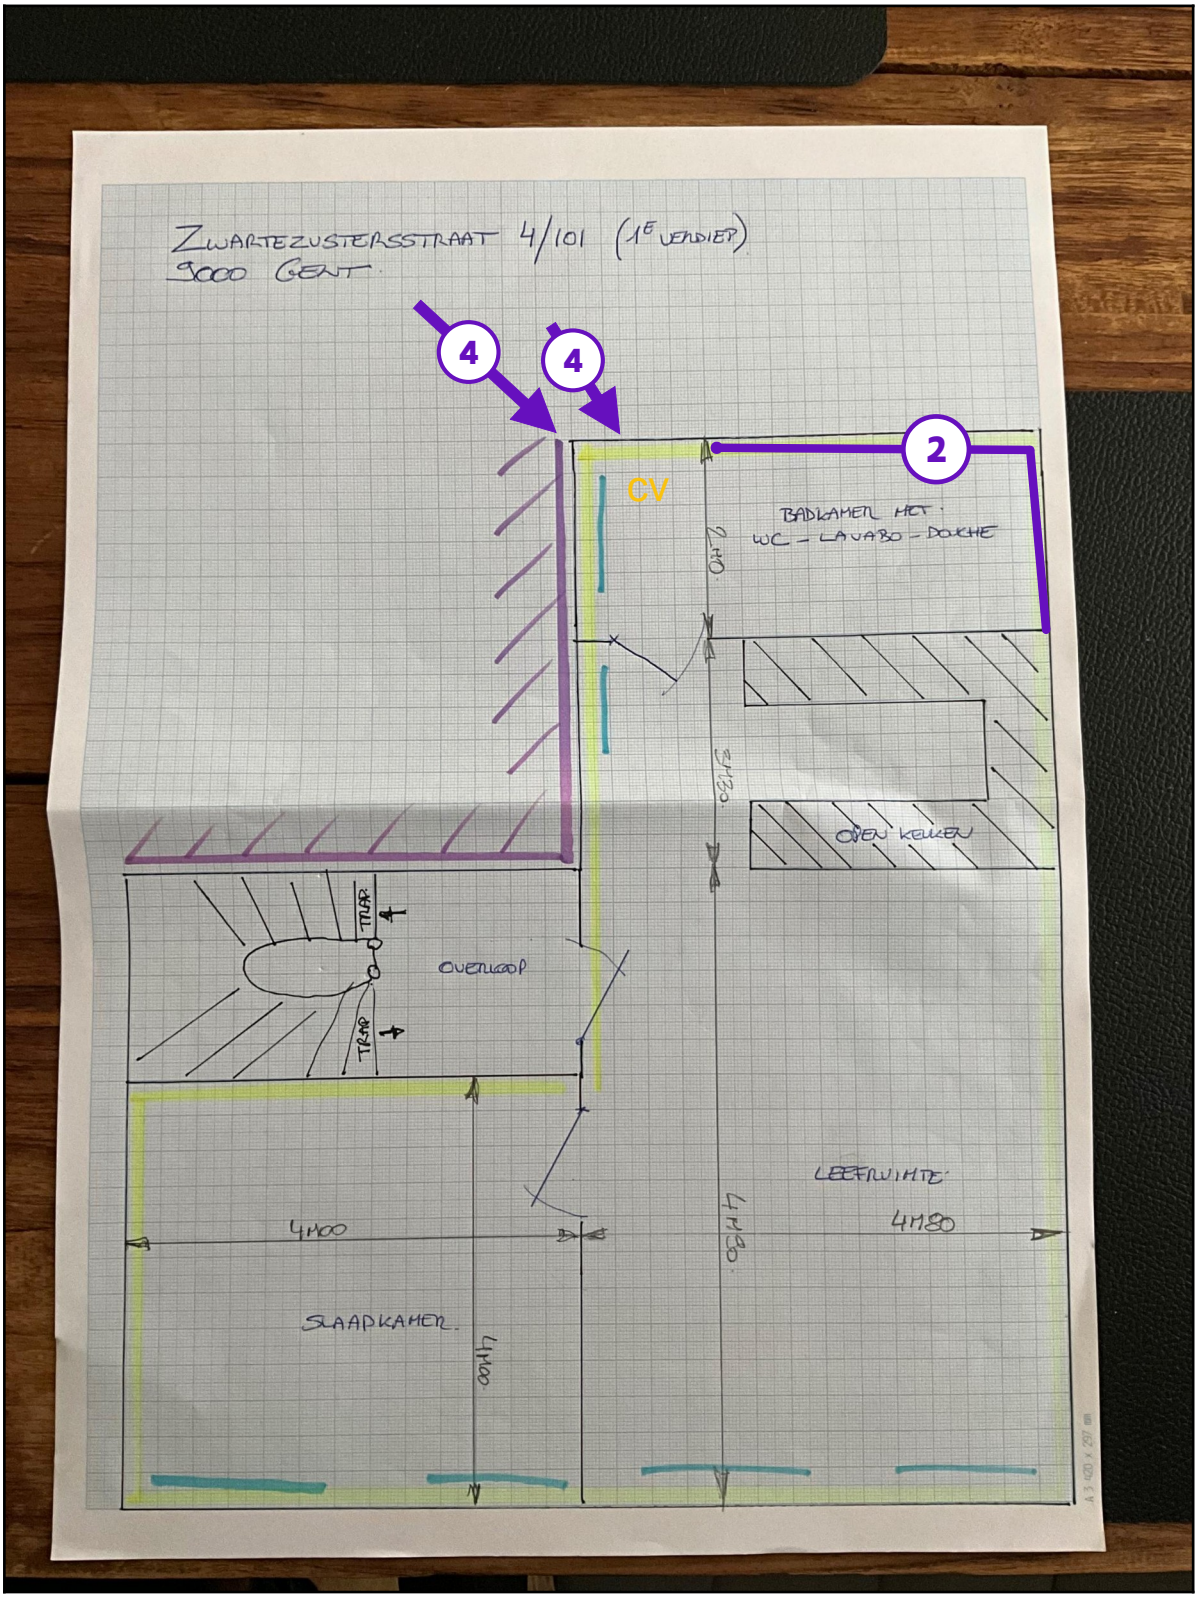
Plan 1.2: Grondplan

2. Tegellijm niet zichtbaar	Advies	-
4. Schouwbuis niet verdacht.	Overige ruimte of materiaal	-

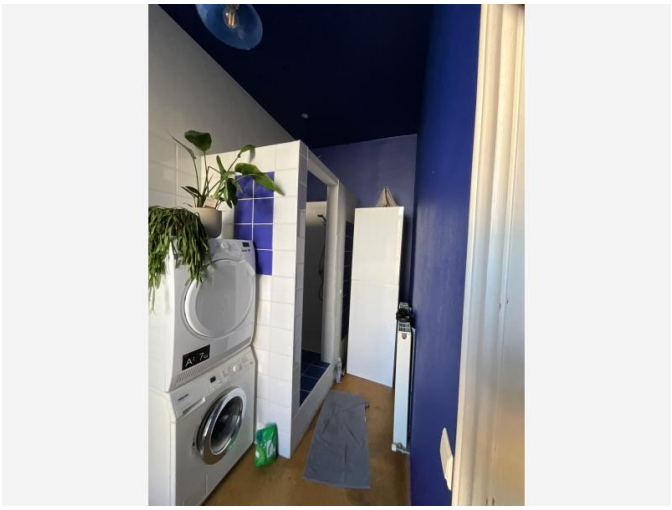
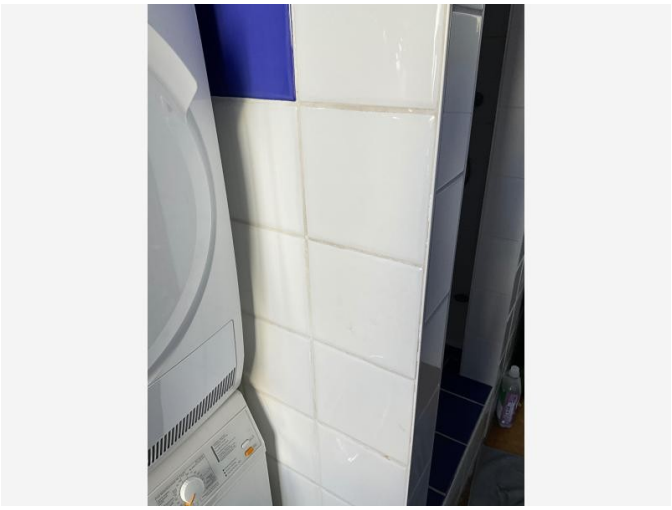
Fiche 2: Tegellijm niet zichtbaar

Informatie over een materiaal dat de asbestdeskundige niet kan waarnemen of vaststellen

Basis voor advies	Beoordeling op basis van expertise, zonder een vaststelling door de asbestdeskundige.

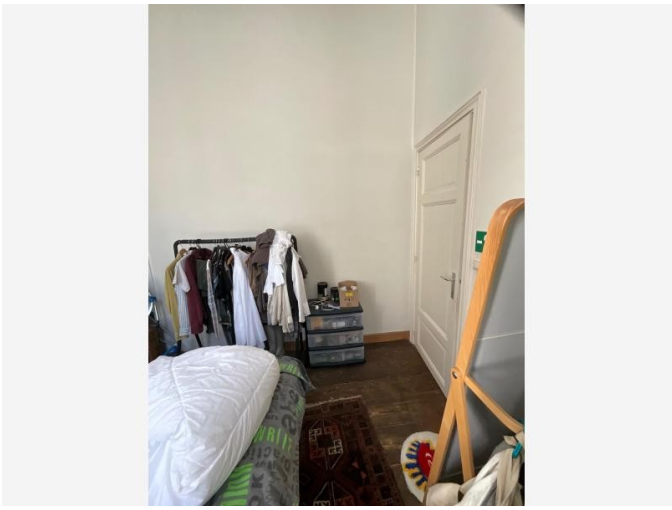
Fiche 3: Muurpleister

Geen asbest

#	Type	Referentie	Resultaat
3.1	Mengmonster	01	Geen asbest

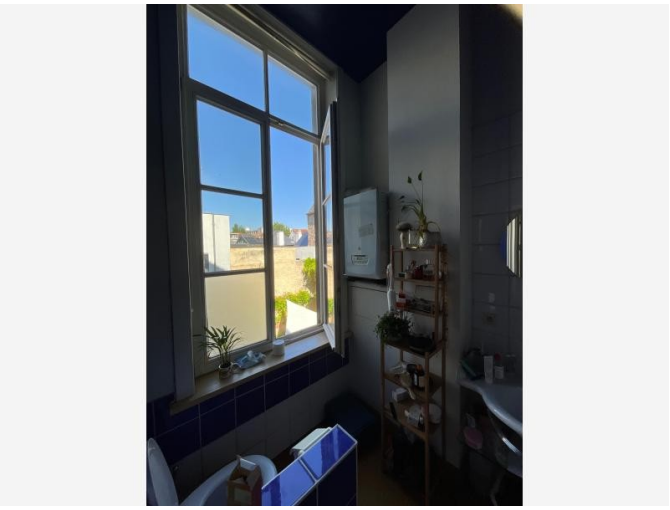
Beschrijving	Notitie	Terug te vinden op plannen
Fiche 4: Schouwbuis niet verdacht.	De schouwbuis werdt gecontroleerd. deze bestaat uit metaal en bevat geen asbest verdachte materialen.	Plan 1.2: Grondplan
Fiche 5: CV Ketel/boiler	De CV ketel werd gecontroleerd(bwj) en is niet asbest verdacht geen risico bouwjaar.	-
Fiche 6: Kit niet verdacht (visueel vastgesteld)	De gebruikte siliconen kit is niet asbestverdacht	-
