Asbestinventarisattest

Zwartezustersstraat 4/0201, 9000 Gent

Attestnummer : **20260813-000138.000**
Uitgegeven op : **13.08.2026**
Geldig tot : **Onbeperkt** (tenzij de toestand wijzigt)

Asbestveilig (maar mogelijk niet asbestvrij)

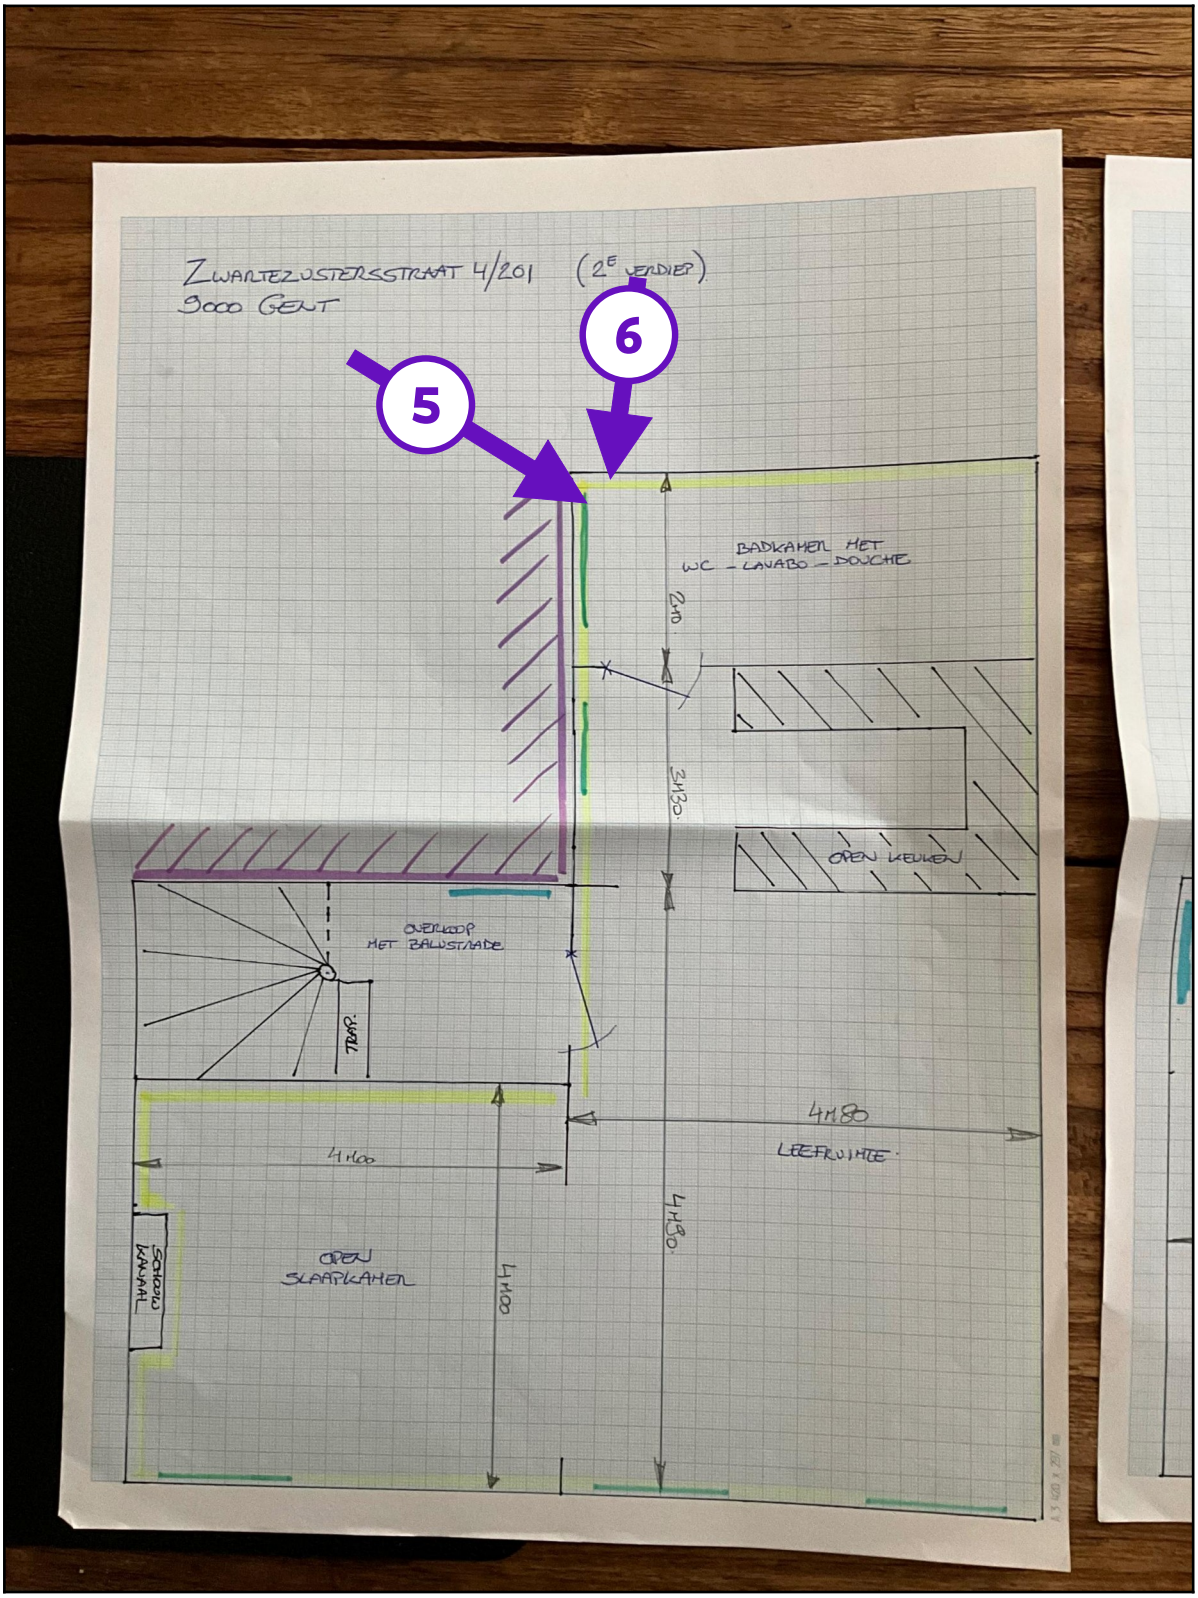
Plan 1.1: Glv

5. CV Ketel/boiler	Overige ruimte of materiaal	-
6. Schouwbuis niet verdacht.	Overige ruimte of materiaal	-

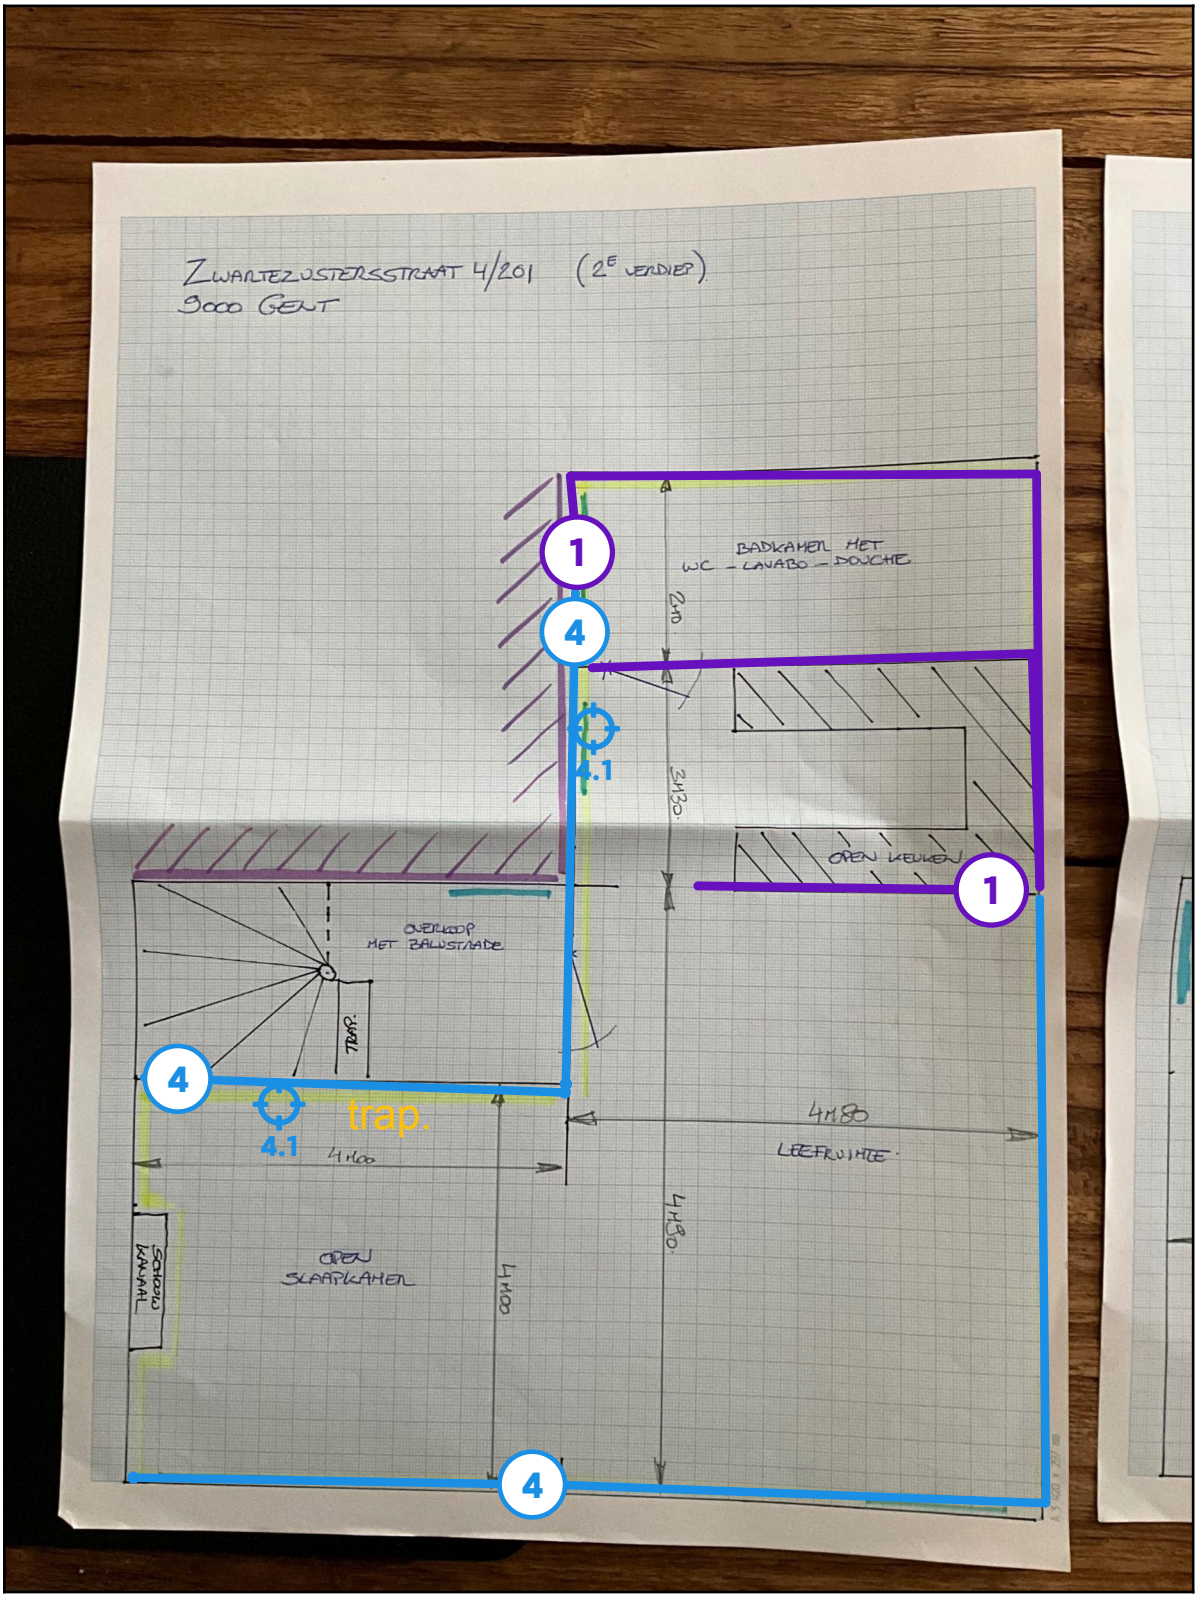
Plan 1.2: Glv

1. Valse wanden	Advies	-
4. Muurpleister	Geen asbest	-
4.1 Code: 01	Mengmonster	-

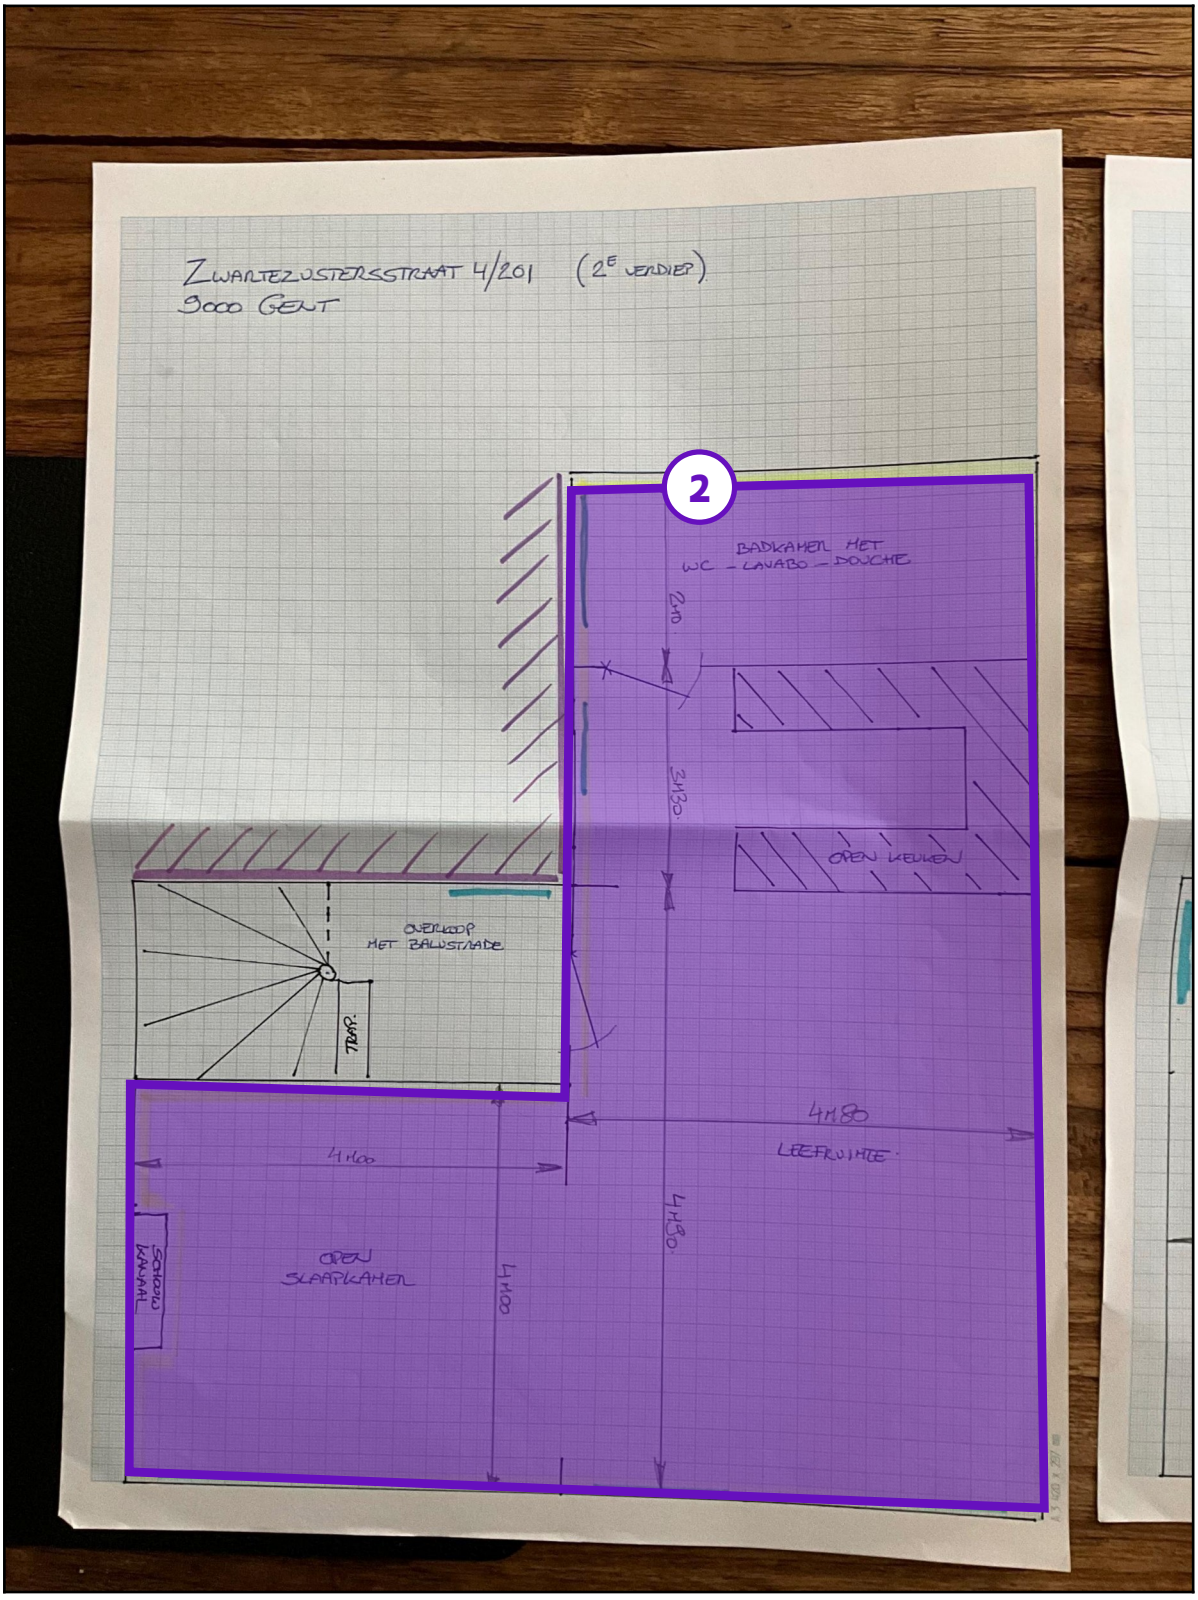
Plan 1.3: Glv

2. Valse plafonds	Advies	-

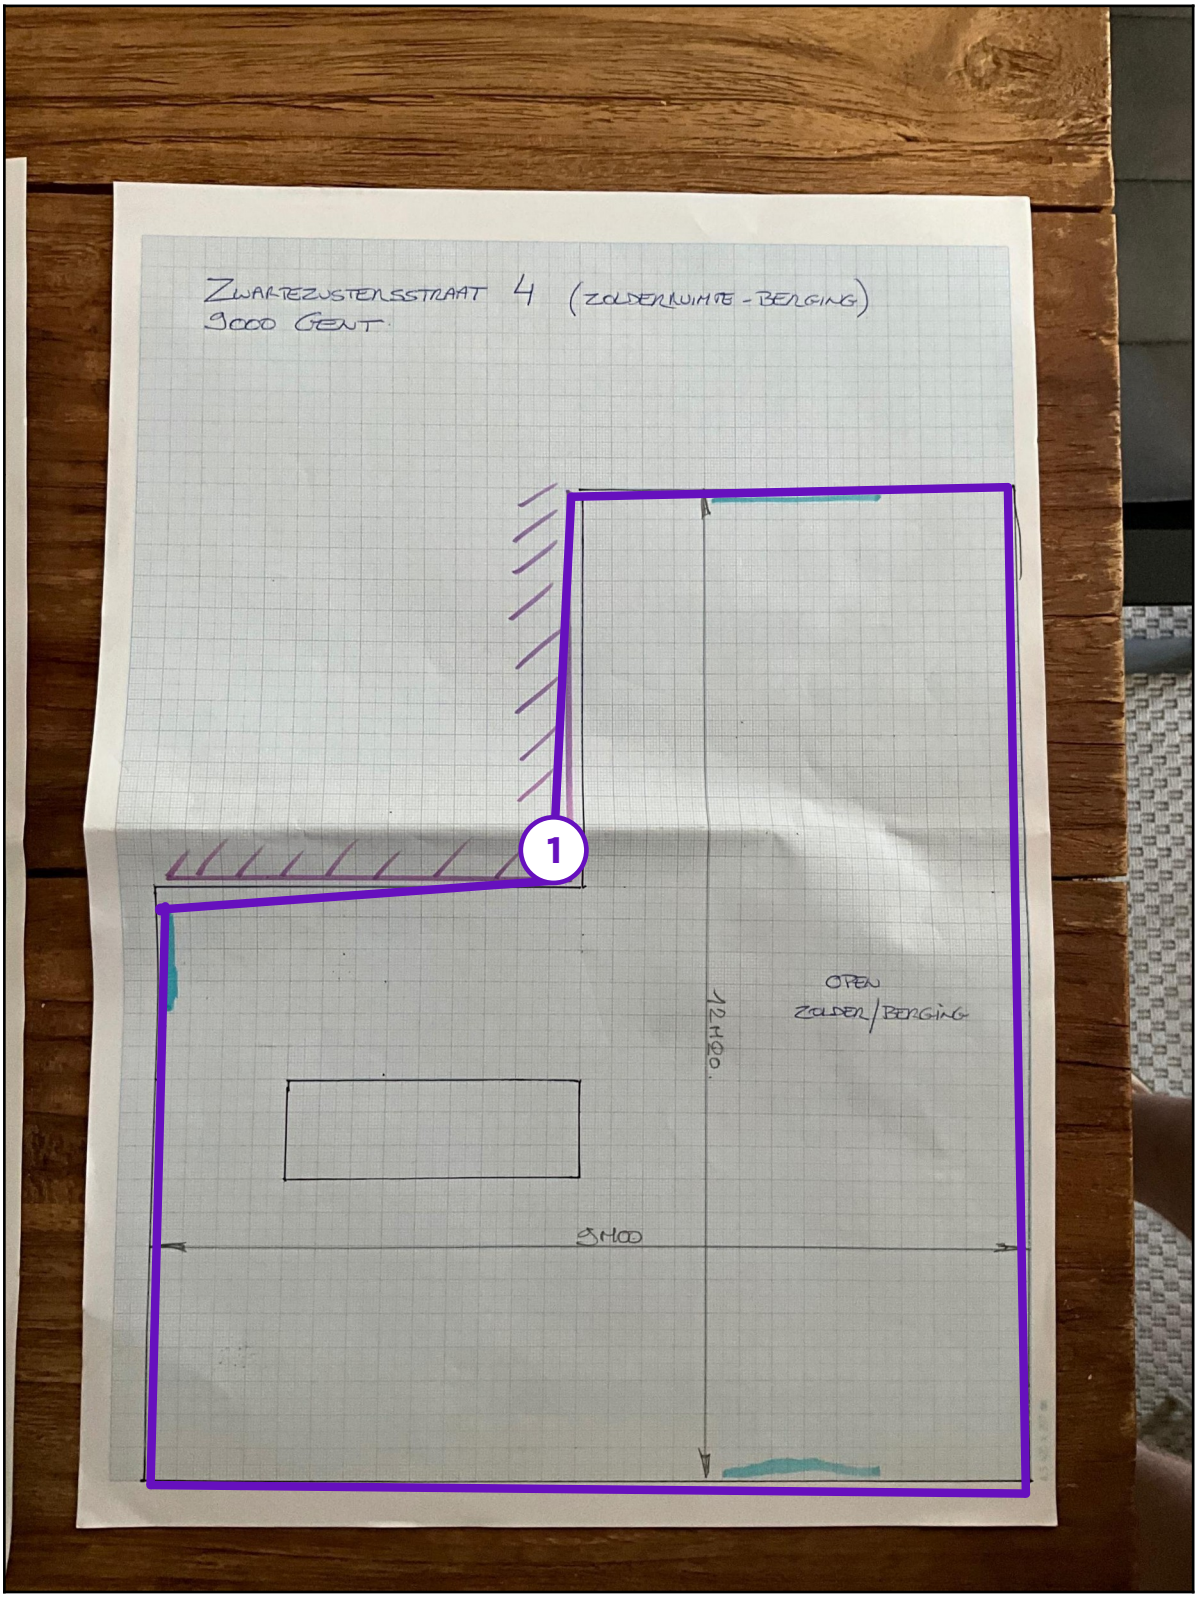
Plan 1.5: Vd1

1. Valse wanden	Advies	-

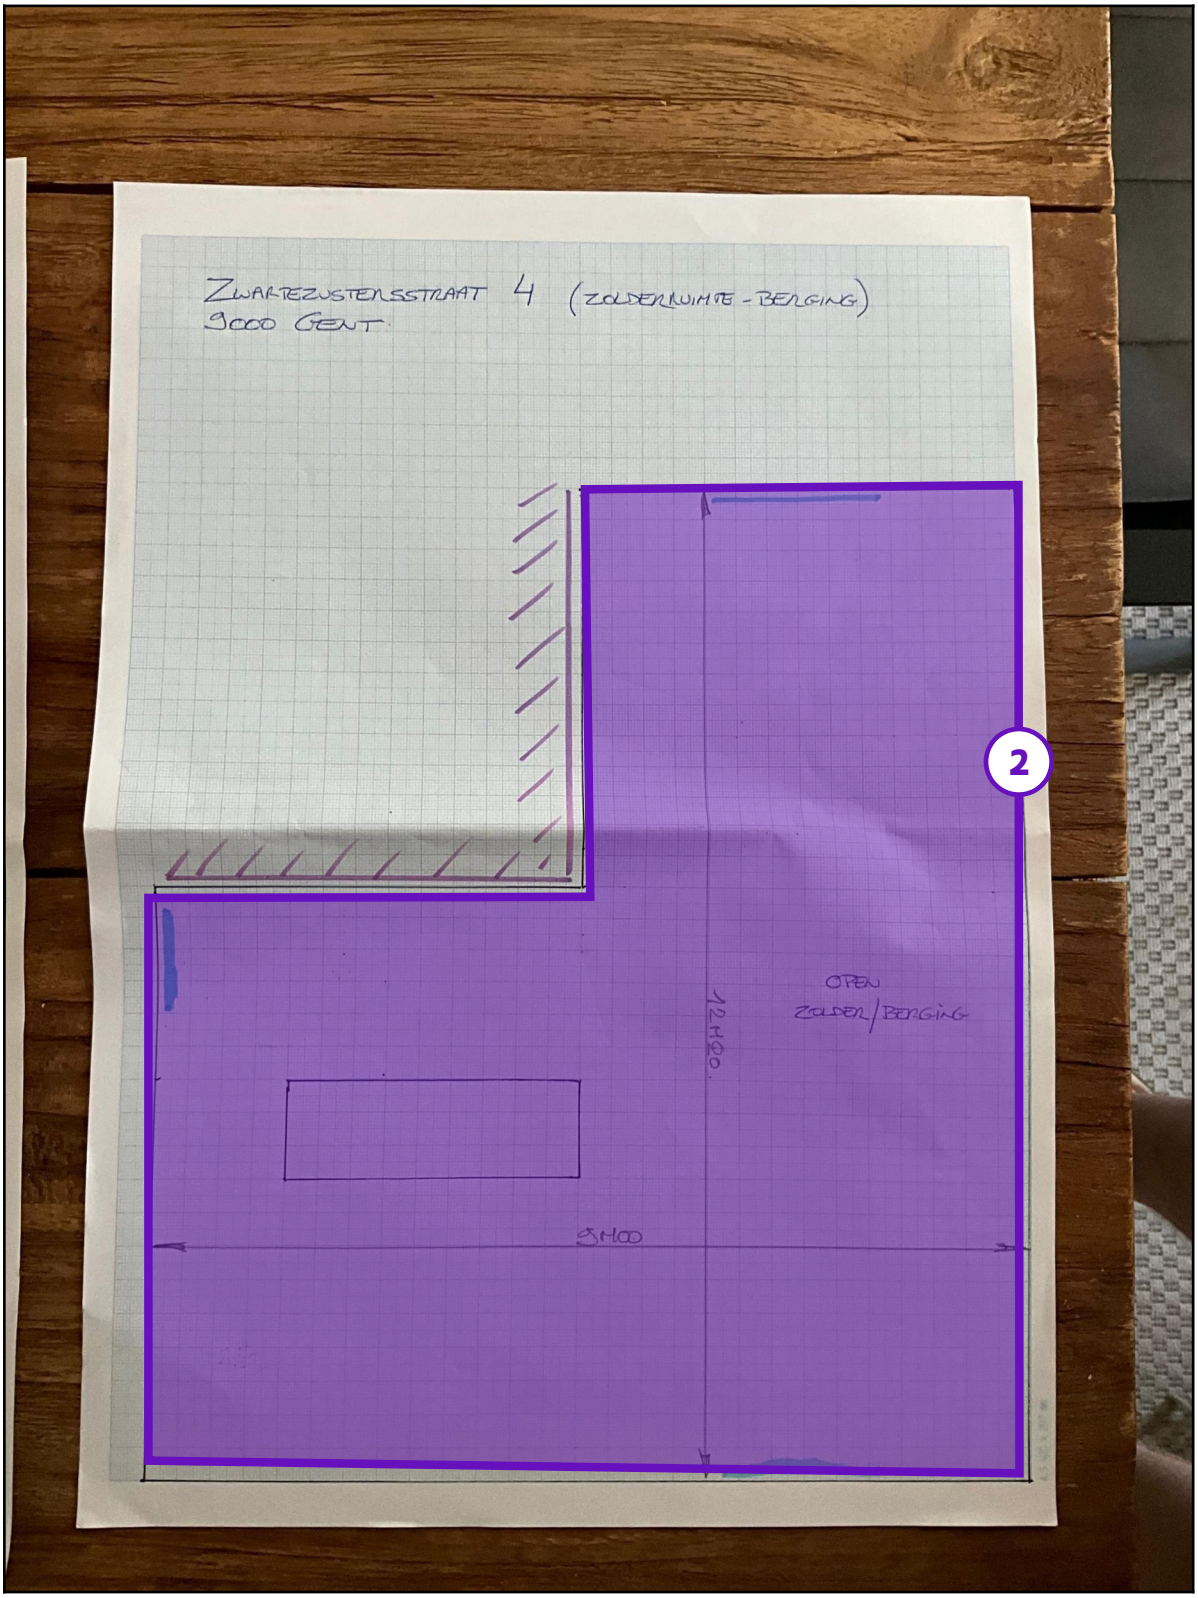
Plan 1.6: Vd1

2. Valse plafonds	Advies	-

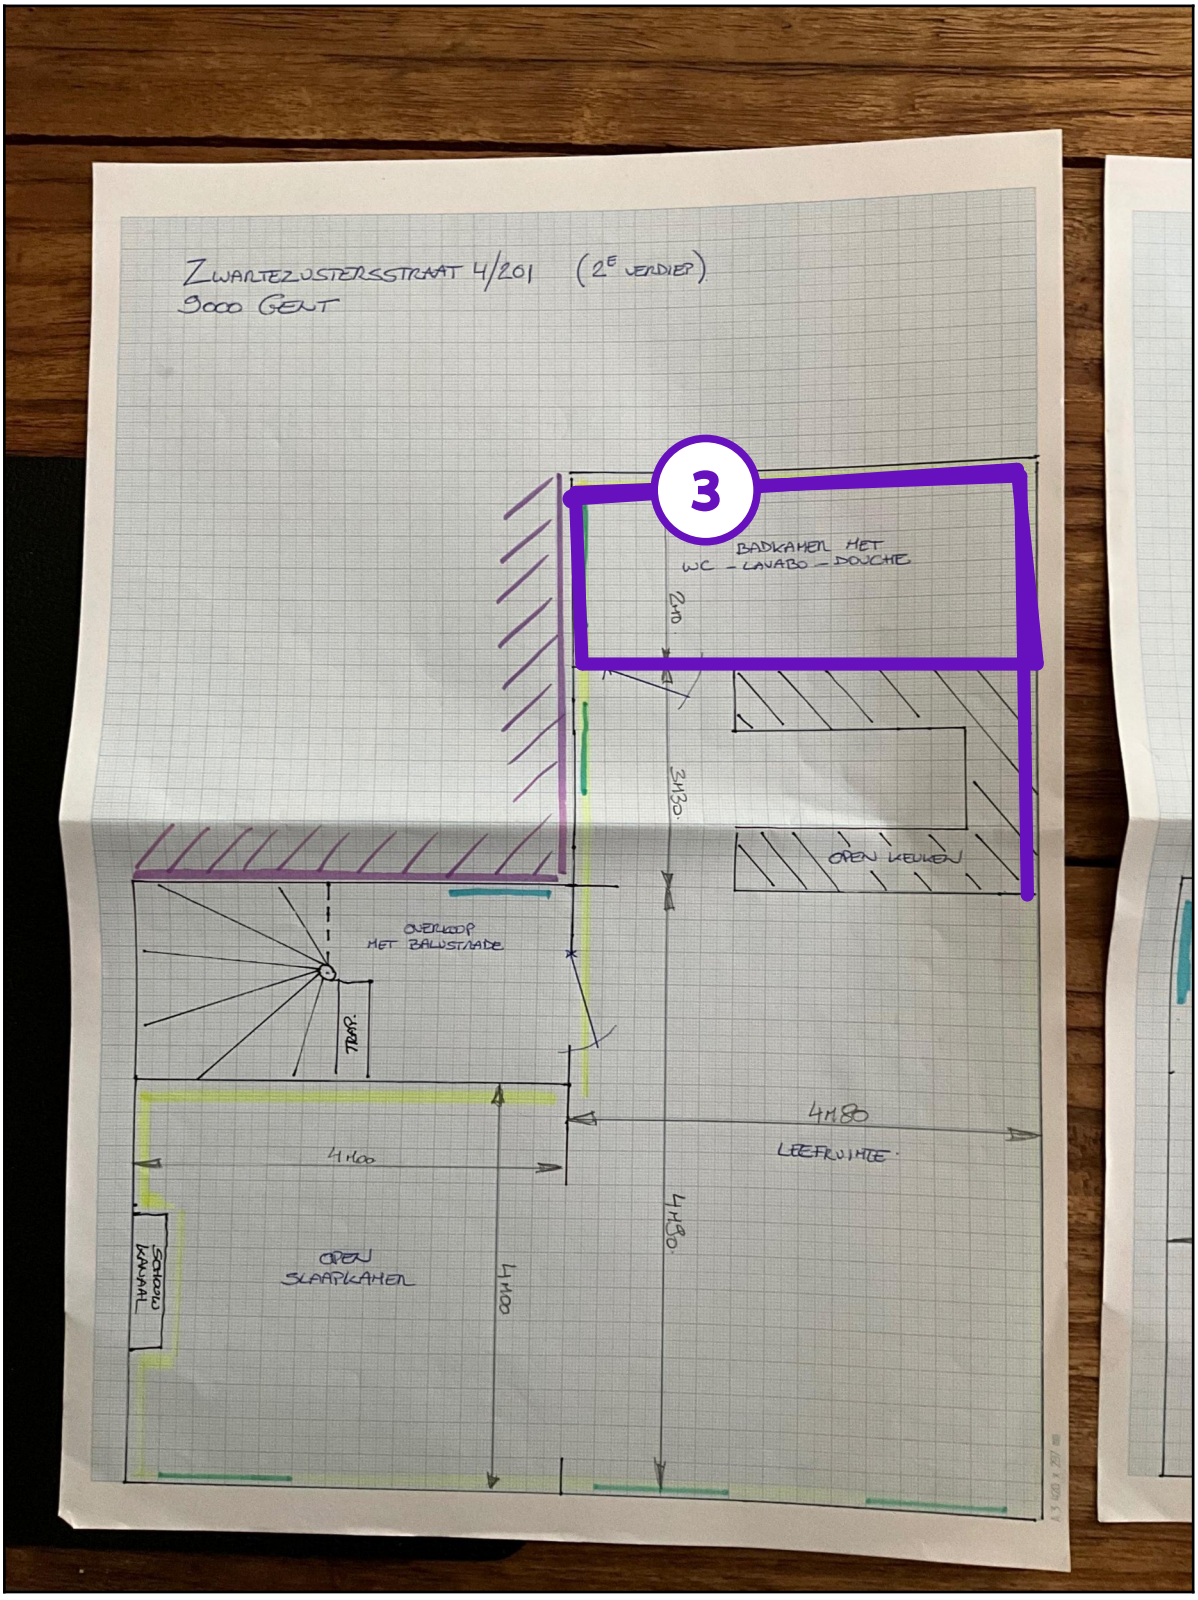
Plan 1.8: Glv

3. Tegellijm niet zichtbaar	Advies	-

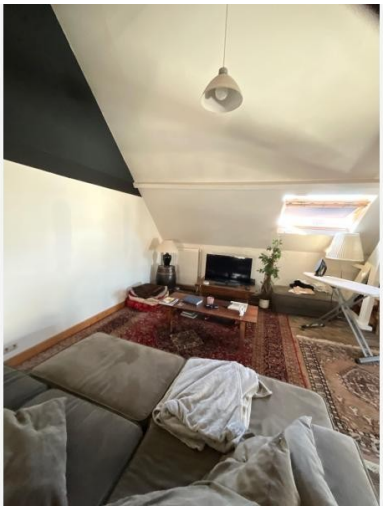
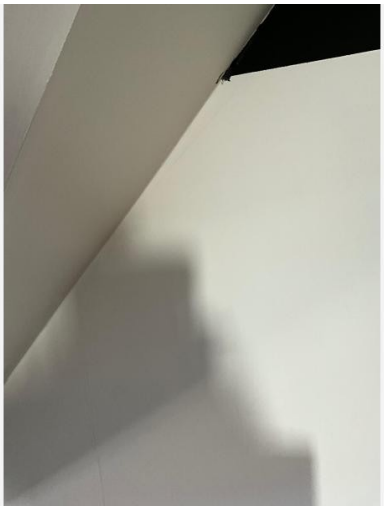
Fiche 1: Valse wanden

binnenwanden zijn afgewerkt met valse wanden. Het is niet duidelijk of er pleisterwerk of asbest toepassingen aanwezig zijn achter/op deze valse wanden, het is aangewezen om bijkomend onderzoek uit te voeren bij werken.

Zonder destructieve handeling is het niet mogelijk om na te gaan of er asbesthoudende materialen aanwezig zijn achter de wand afwerking. Als bij sloop of renovatie blijkt dat er achter deze wanden nog pleisterwerk of asbest verdachte toepassingen aanwezig zijn, moet dit bemonsterd worden.

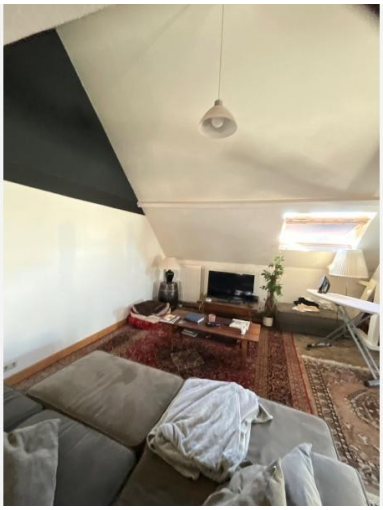
Fiche 2: Valse plafonds

Plafonds zijn afgewerkt met valse plafonds in plaatmateriaal. Het is niet duidelijk of er pleisterwerk of ander verdacht asbestmateriaal aanwezig is achter / op deze valse plafonds, het is aangewezen om bijkomend onderzoek uit te voeren bij werken. Zonder destructieve handeling is het niet mogelijk om na te gaan of er asbesthoudende materialen aanwezig zijn achter de plafond afwerking. Als bij sloop of renovatie blijkt dat er achter deze plafonds nog pleisterwerk of asbest verdachte toepassingen aanwezig zijn, moet dit bemonsterd worden.

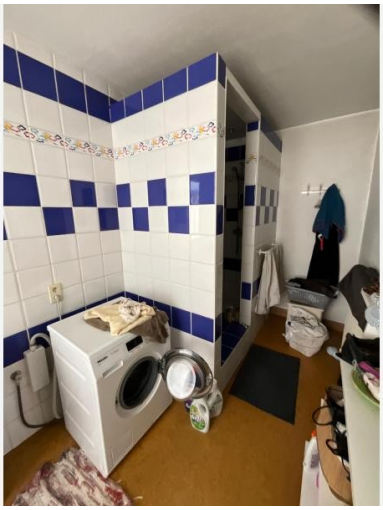
Fiche 3: Tegellijm niet zichtbaar

Informatie over een materiaal dat de asbestdeskundige niet kan waarnemen of vaststellen

Basis voor advies	Beoordeling op basis van expertise, zonder een vaststelling door de asbestdeskundige.

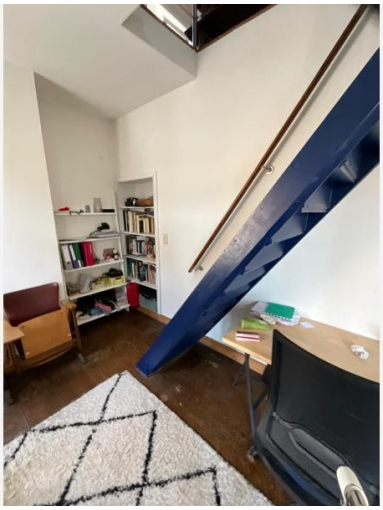
Fiche 4: Muurpleister

Geen asbest

#	Type	Referentie	Resultaat
4.1	Mengmonster	01	Geen asbest

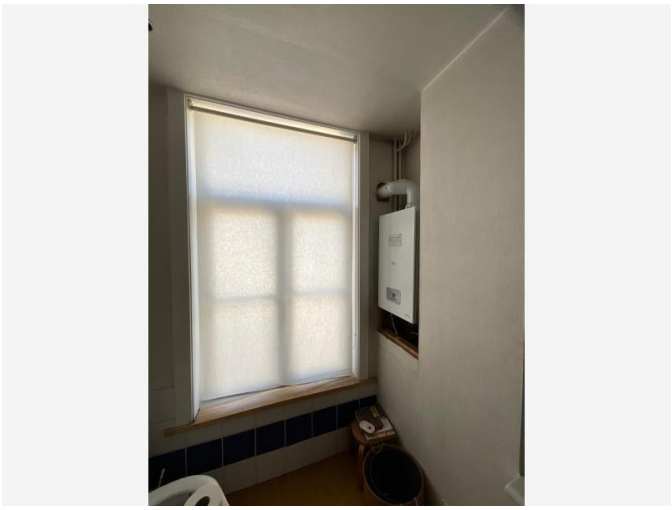
Beschrijving	Notitie	Terug te vinden op plannen
Fiche 5: CV Ketel/boiler	De CV ketel werd gecontroleerd en is niet asbest verdacht geen risico bouwjaar.	Plan 1.1: Glv
Fiche 6: Schouwbuis niet verdacht.	De schouwbuis werdt gecontroleerd. deze bestaat uit Metaal en bevat geen asbest verdachte materialen.	Plan 1.1: Glv
Fiche 7: Kit niet verdacht (visueel vastgesteld)	De gebruikte siliconen kit is niet asbestverdacht	Plan 1.7: Glv
