Asbestinventarisattest

Beukenlaan 17, 9051 Gent

Attestnummer : **20260605-000045.000**
Uitgegeven op : **05.06.2026**
Geldig tot : **05.06.2036**

Niet-asbestveilig

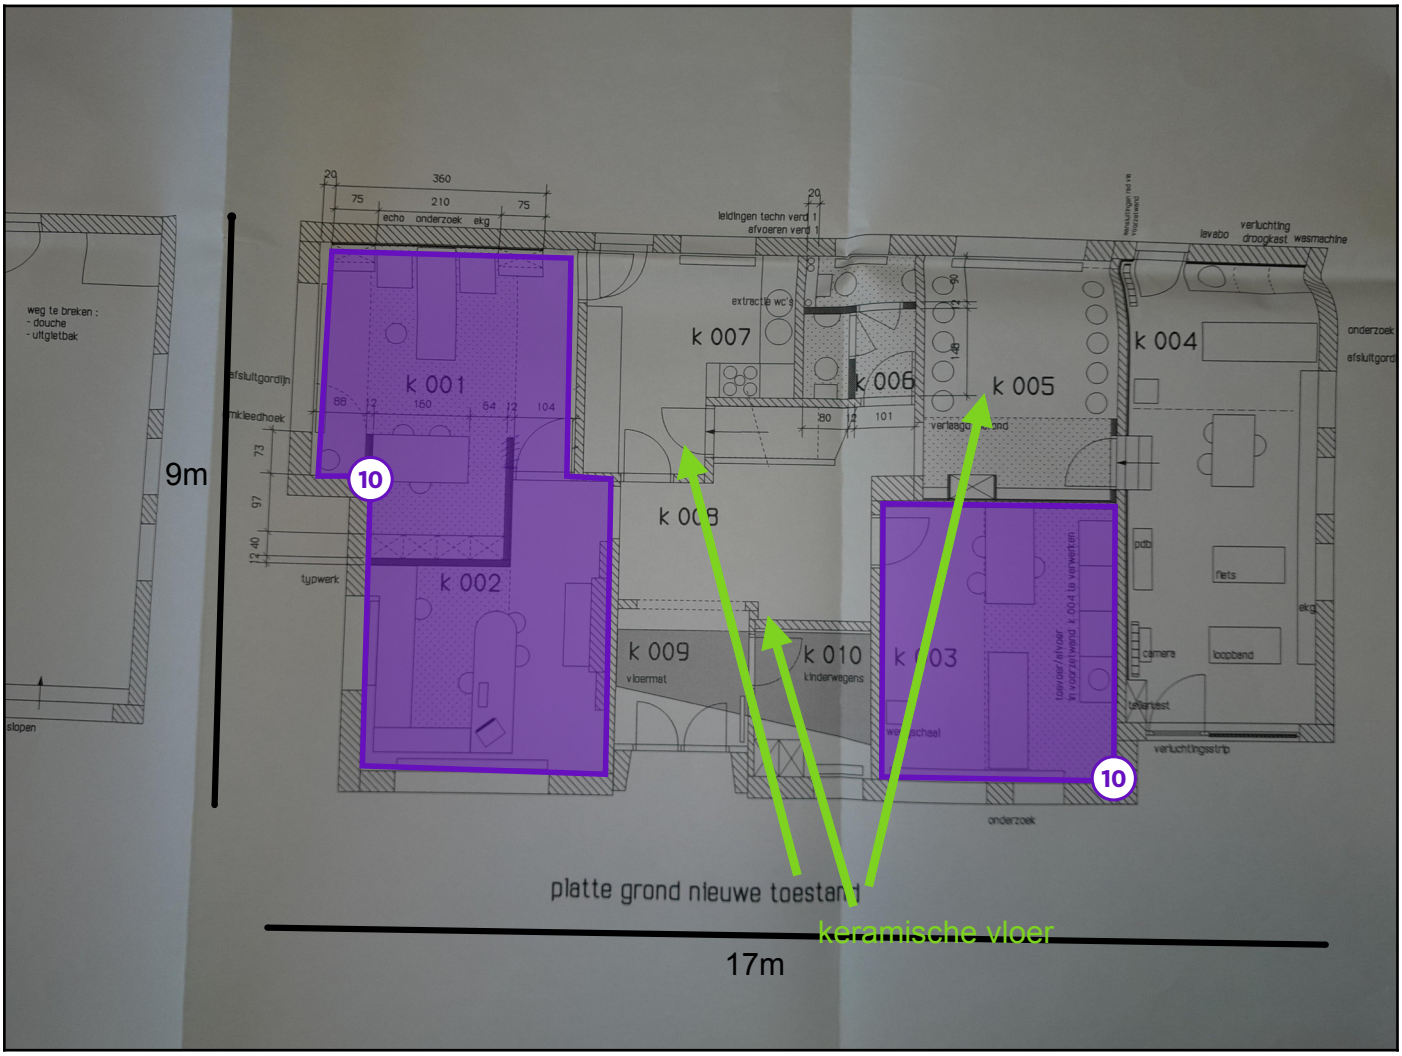
Plan 1.1: glv vloer

Beschrijving	Type	Actie
10. lijmlaag houten parket	Advies	-

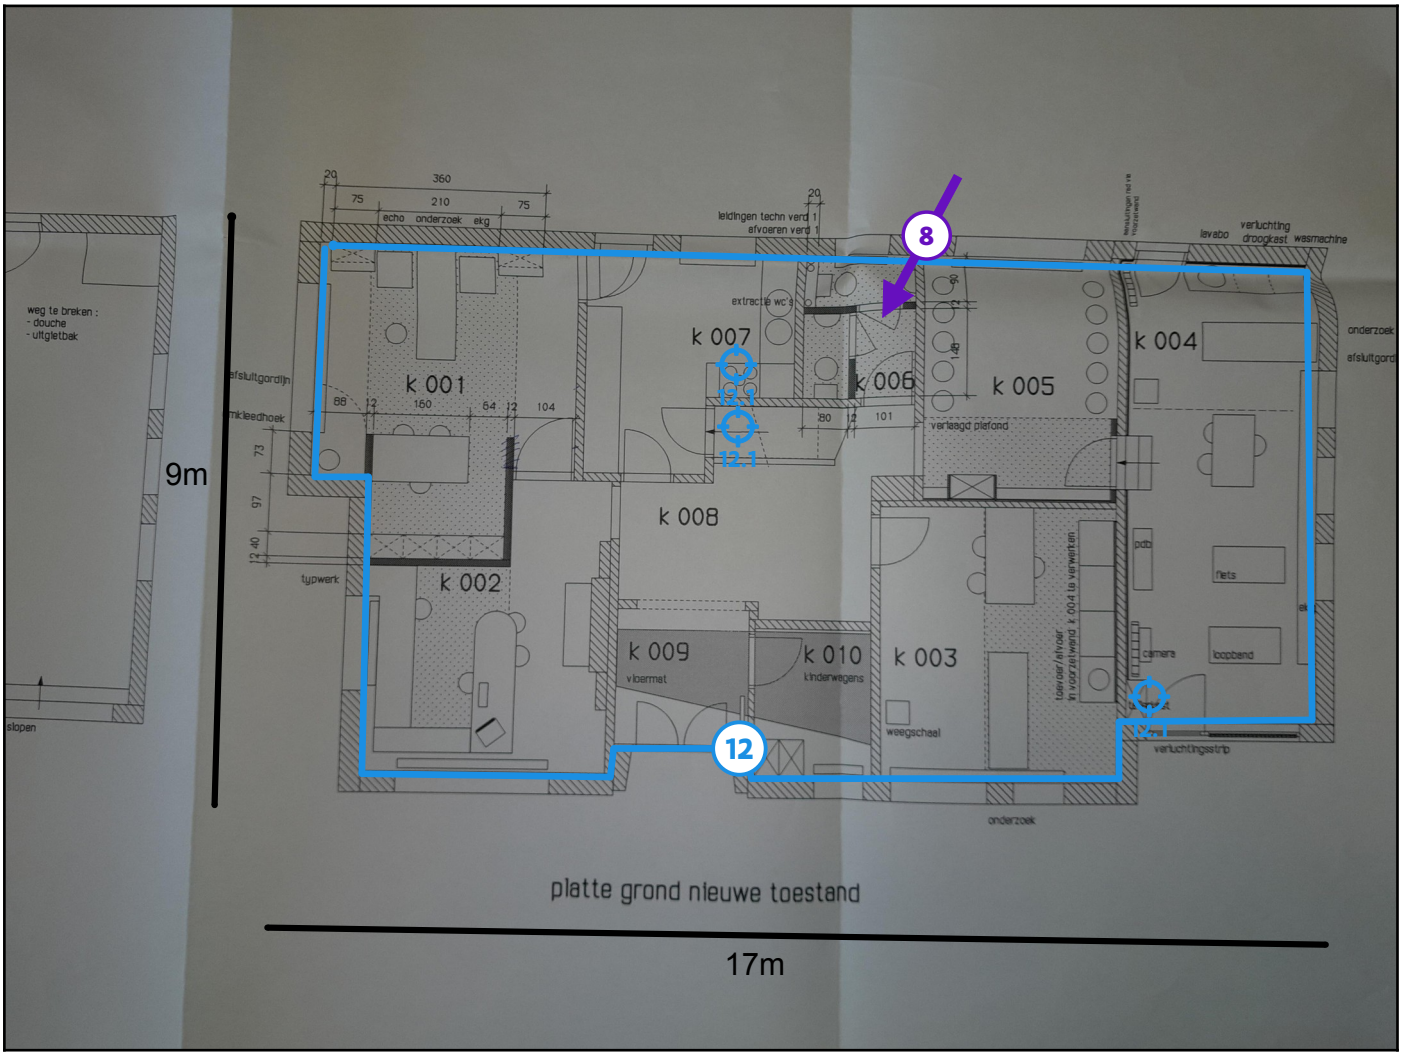
Plan 1.2: glv muren

Beschrijving	Type	Actie
8. tegellijm muurtegels	Advies	-
12. pleisterwerk muren	Geen asbest	-
12.1 Code: 26/06/17/01	Mengmonster	-

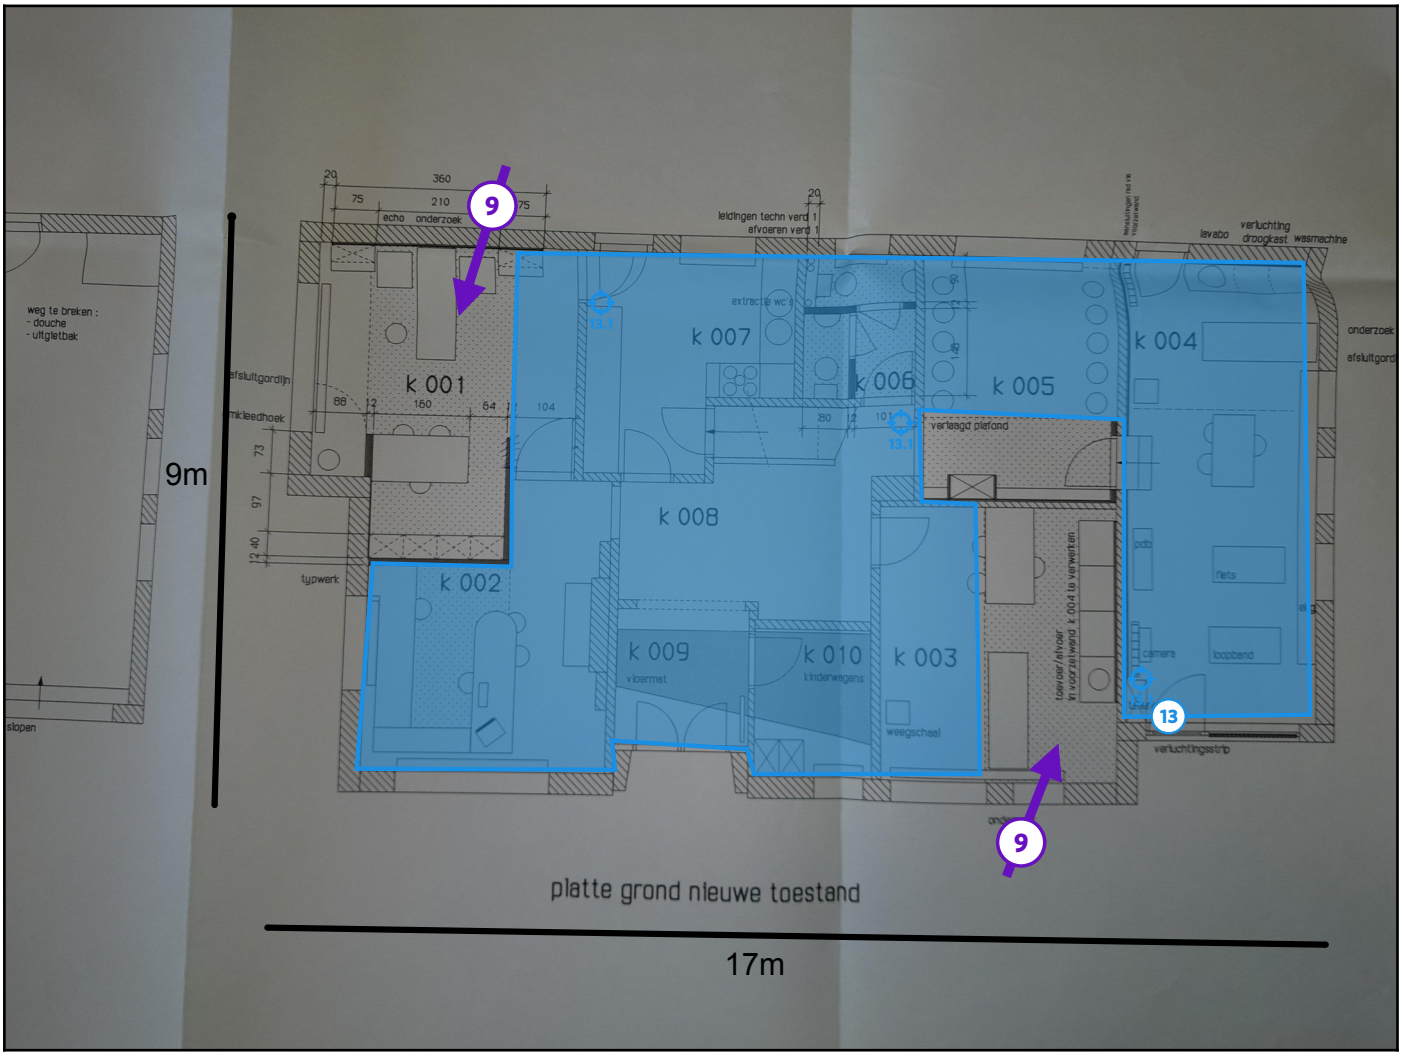
Plan 1.3: glv plafond

Beschrijving	Type	Actie
9. smeerlaag gipsplaten	Advies	-
13. pleister plafond	Geen asbest	-
13.1 Code: 26/06/17/02	Mengmonster	-

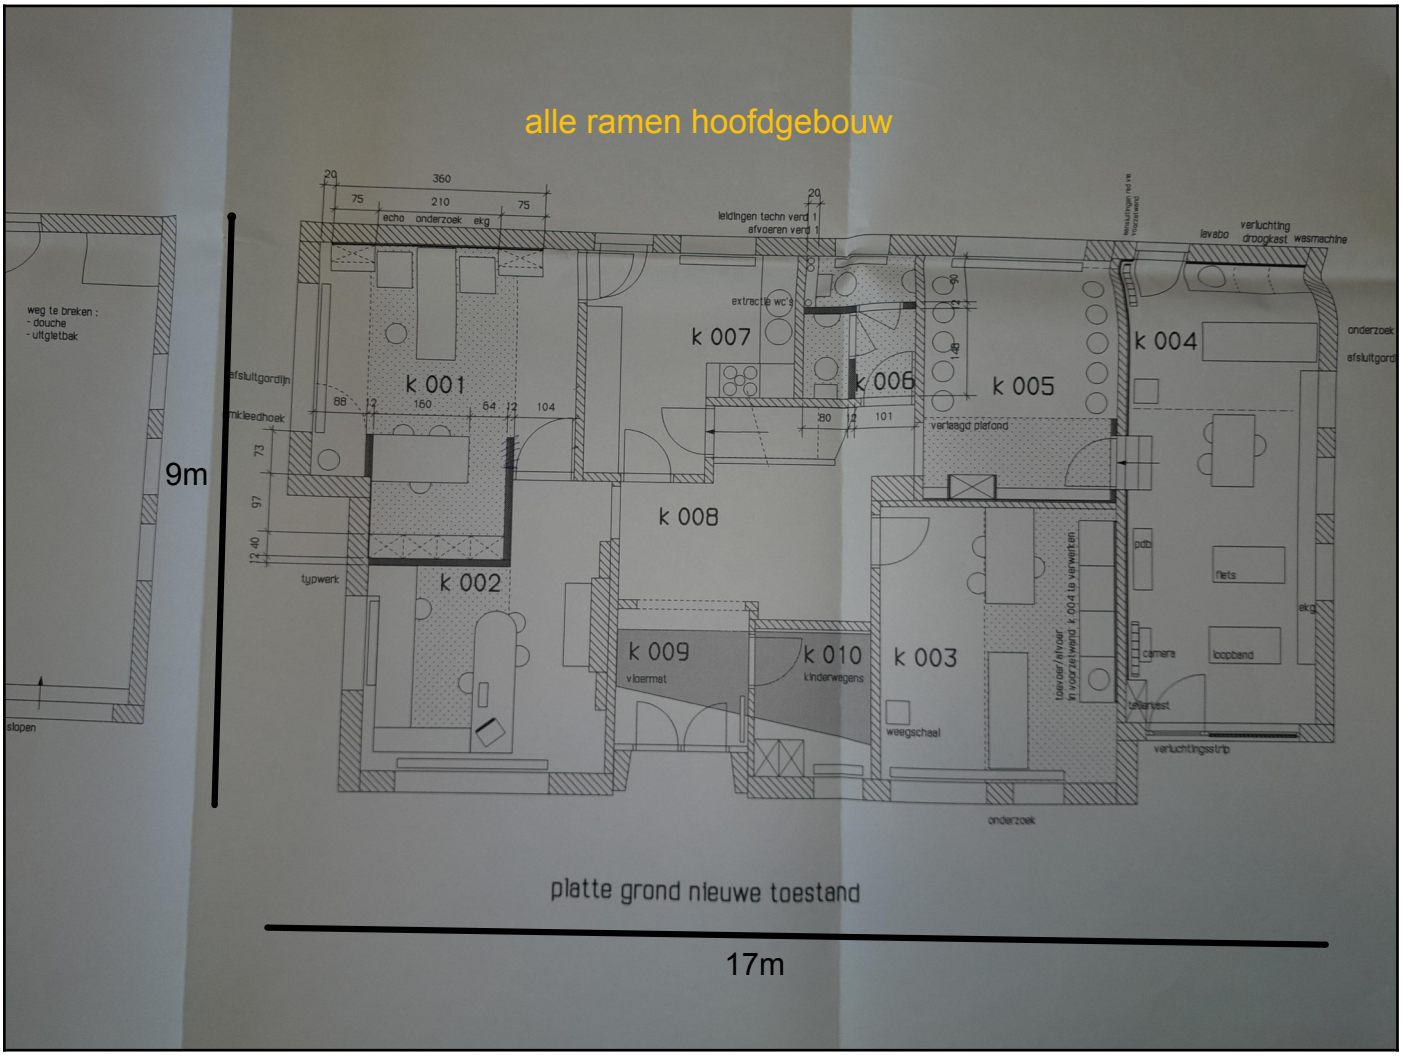
Plan 1.4: glv allerlei

Beschrijving	Type	Actie
14. afdichting schrijnwerk hoofdgebouw	Overige ruimte of materiaal	-

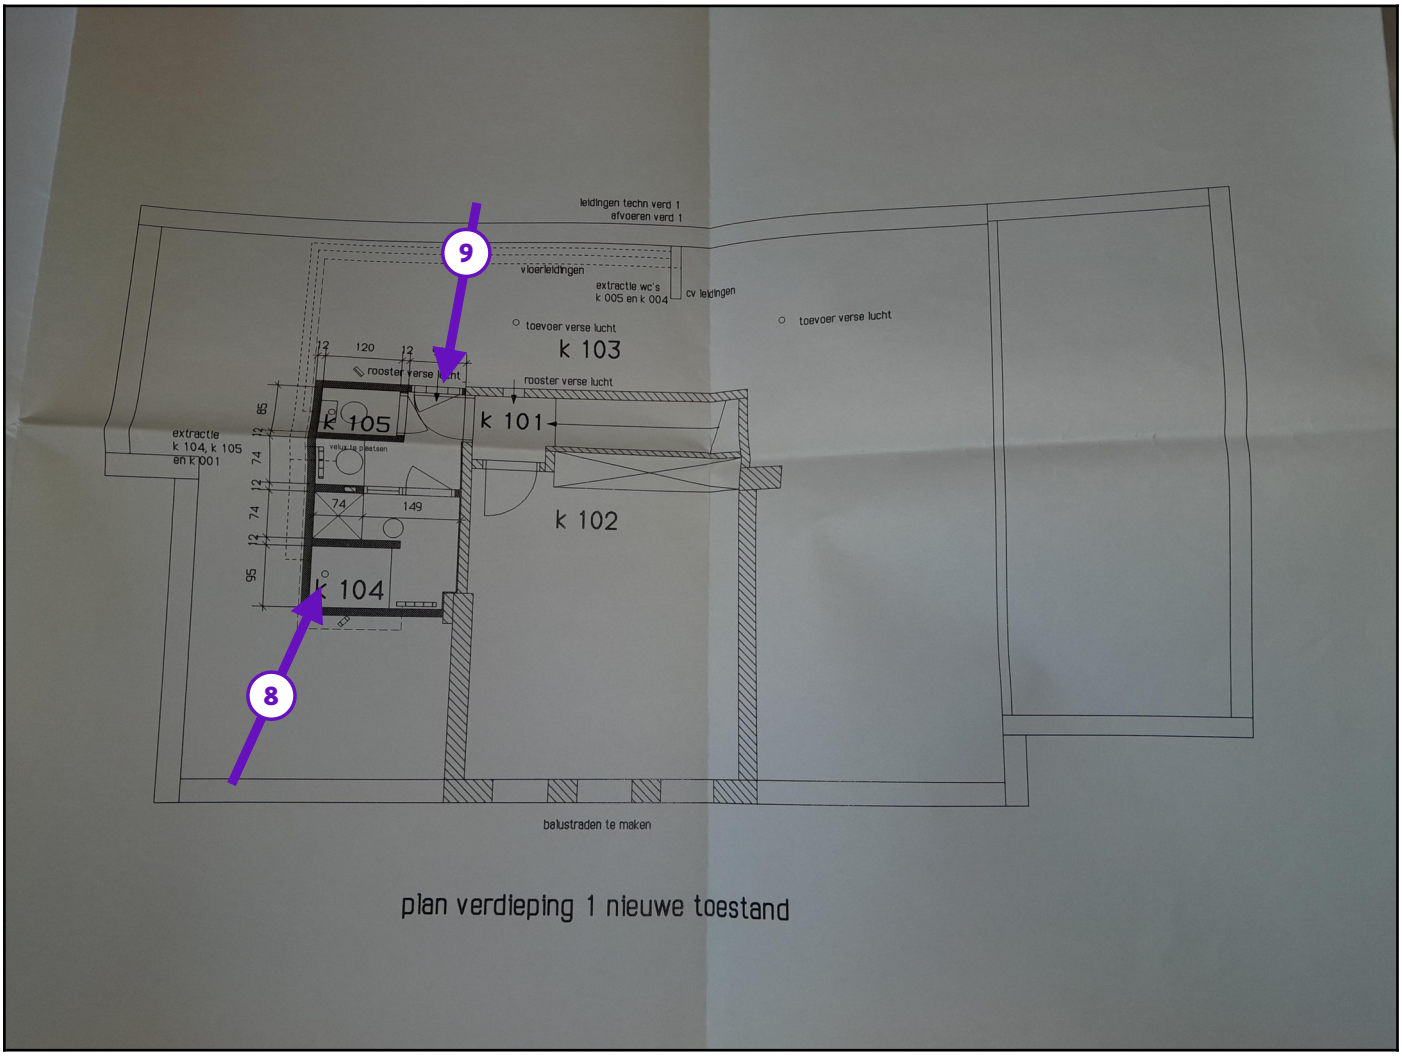
Plan 1.6: 1ev muren

Beschrijving	Type	Actie
8. tegellijm muurtegels	Advies	-
9. smeerlaag gipsplaten	Advies	-

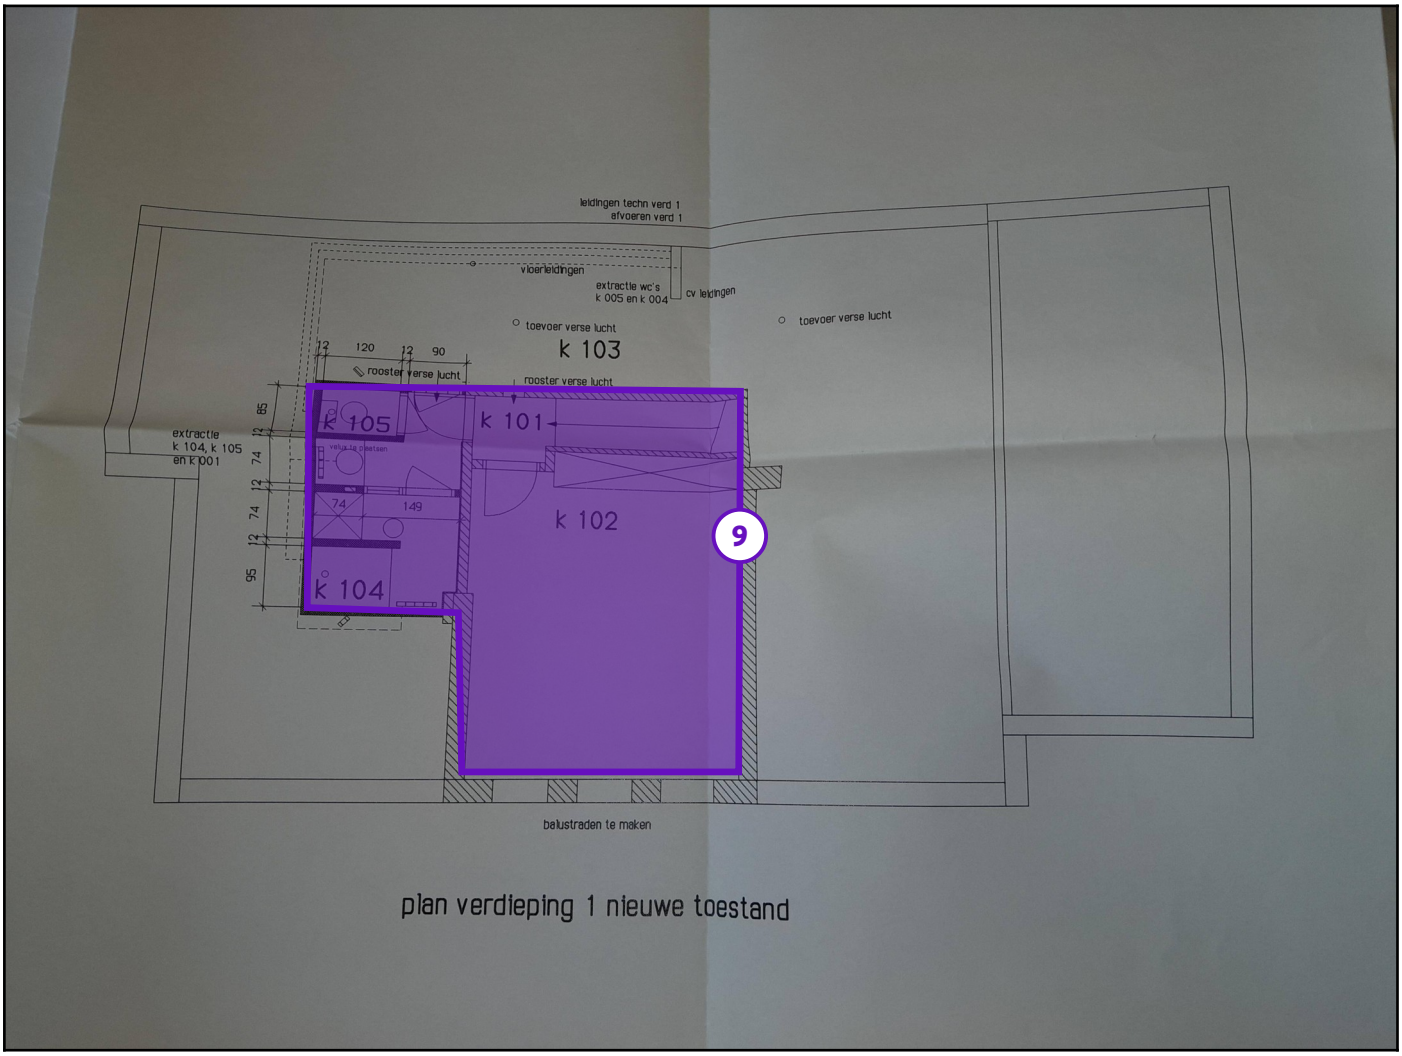
Plan 1.7: 1ev plafonds

Beschrijving	Type	Actie
9. smeerlaag gipsplaten	Advies	-

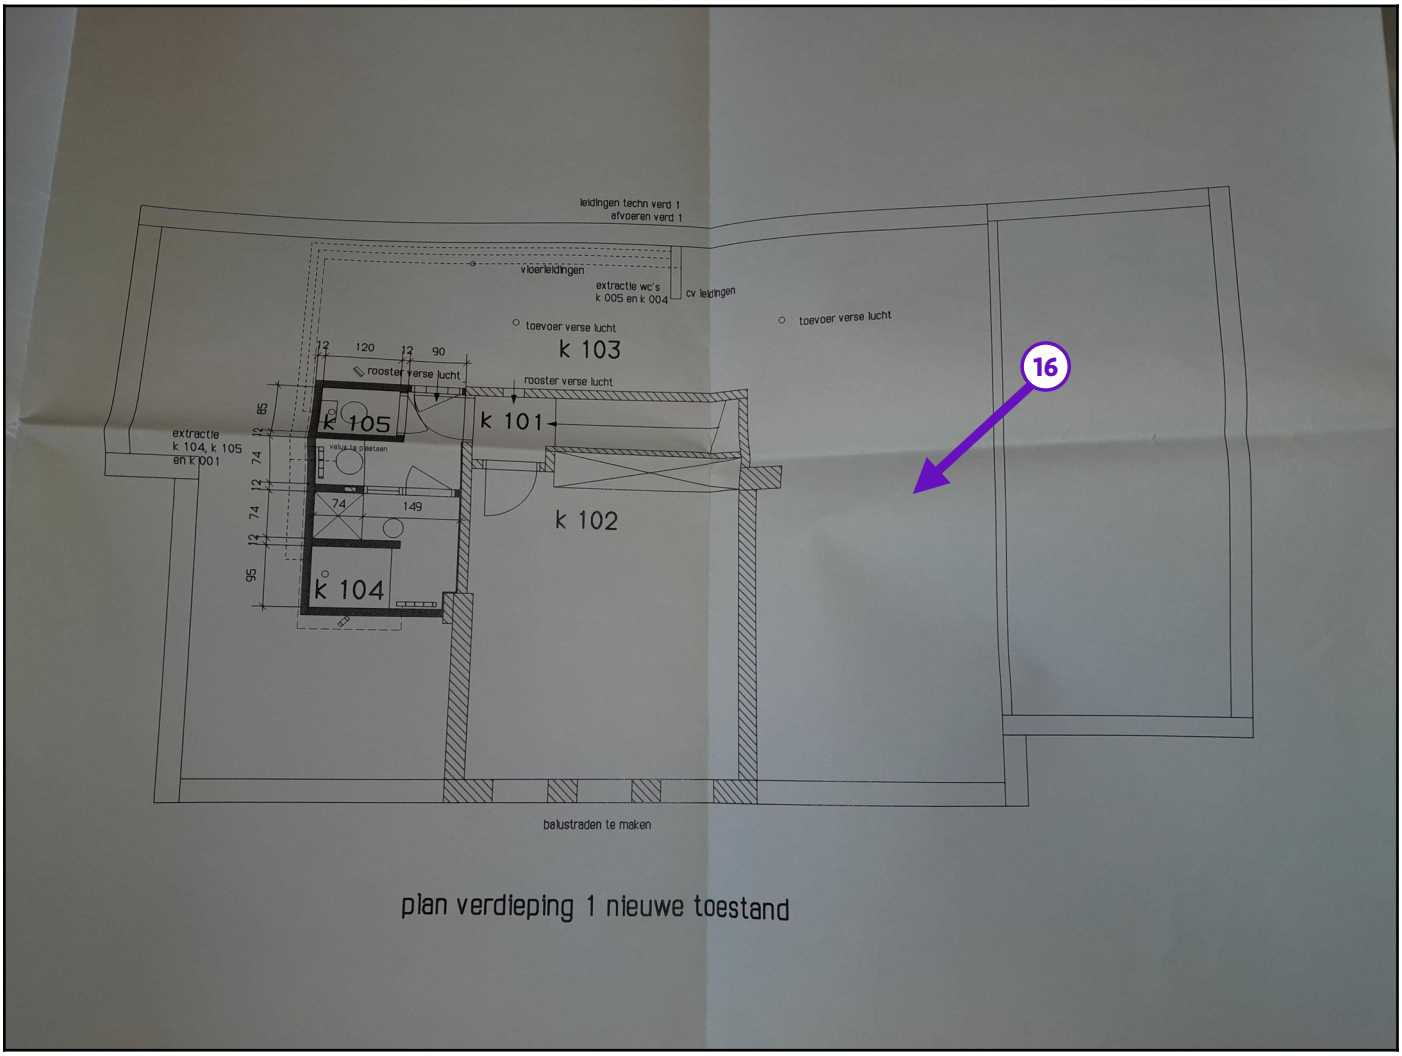
Plan 1.8: 1ev allerlei

Beschrijving	Type	Actie
16. leidingsisolatie stookplaats en zolder	Overige ruimte of materiaal	-

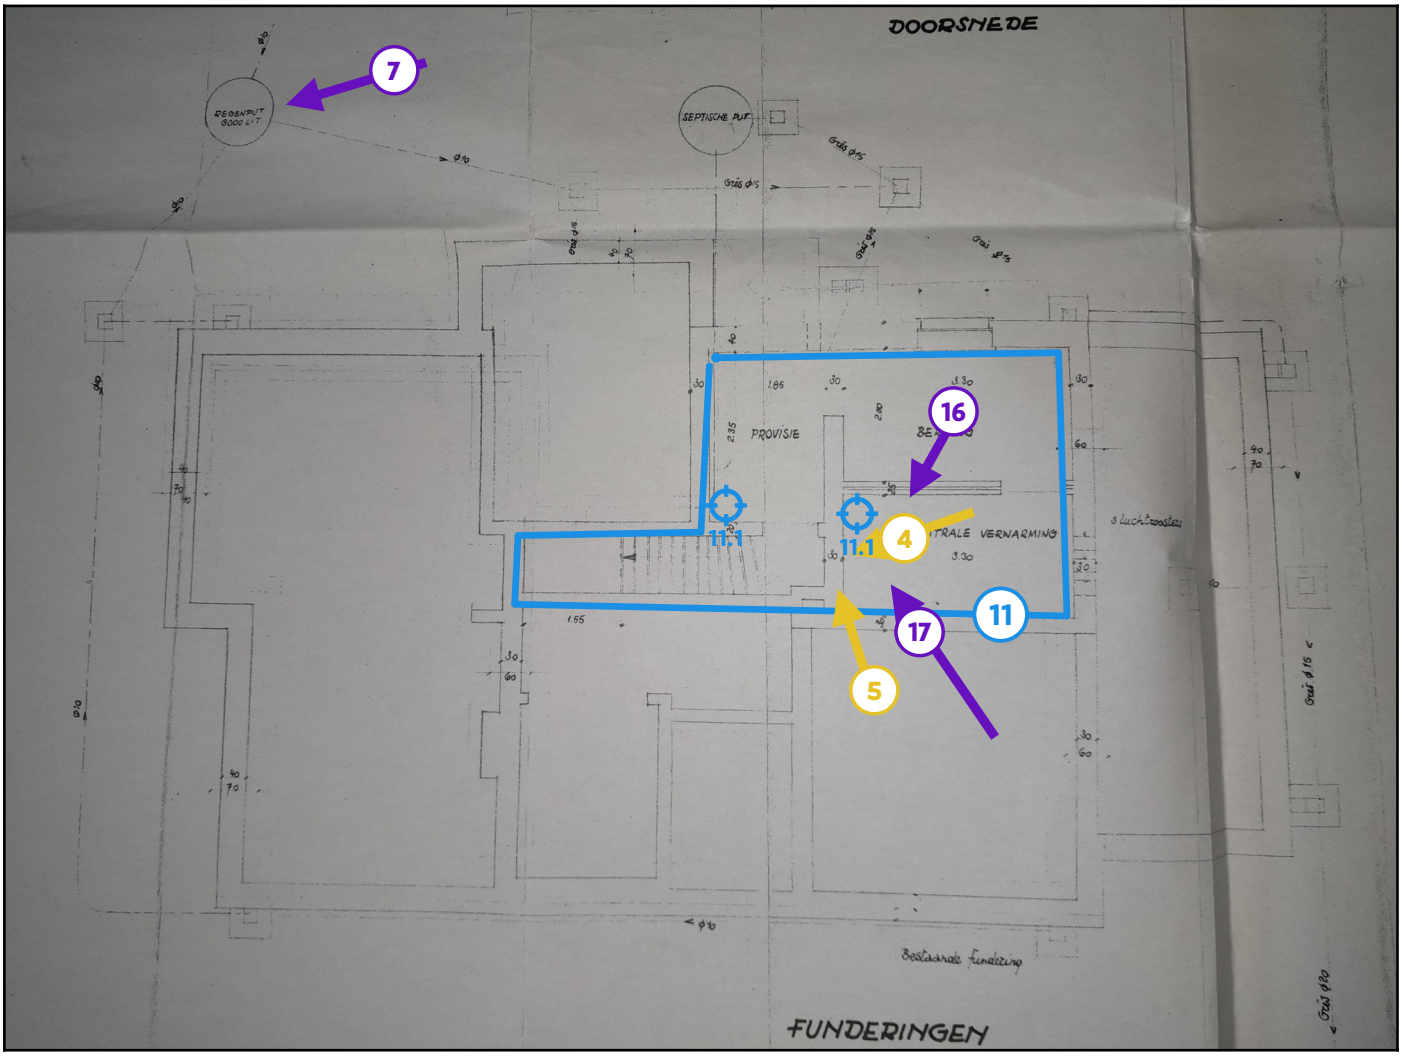
Plan 1.9: kelder + riolering

Beschrijving	Type	Actie
4. bakeliet armatuur in kelder	Asbestmateriaal	Zorgvuldig beheren
5. toezichtsluik schouw	Asbestmateriaal	Zorgvuldig beheren
7. afvoerbuizen ondergronds	Advies	-
11. cementpleister muren kelder	Geen asbest	-
11.1 Code: 26/06/17/03	Mengmonster	-
16. leidingsisolatie stookplaats en zolder	Overige ruimte of materiaal	-
17. materialen stookketel	Overige ruimte of materiaal	-

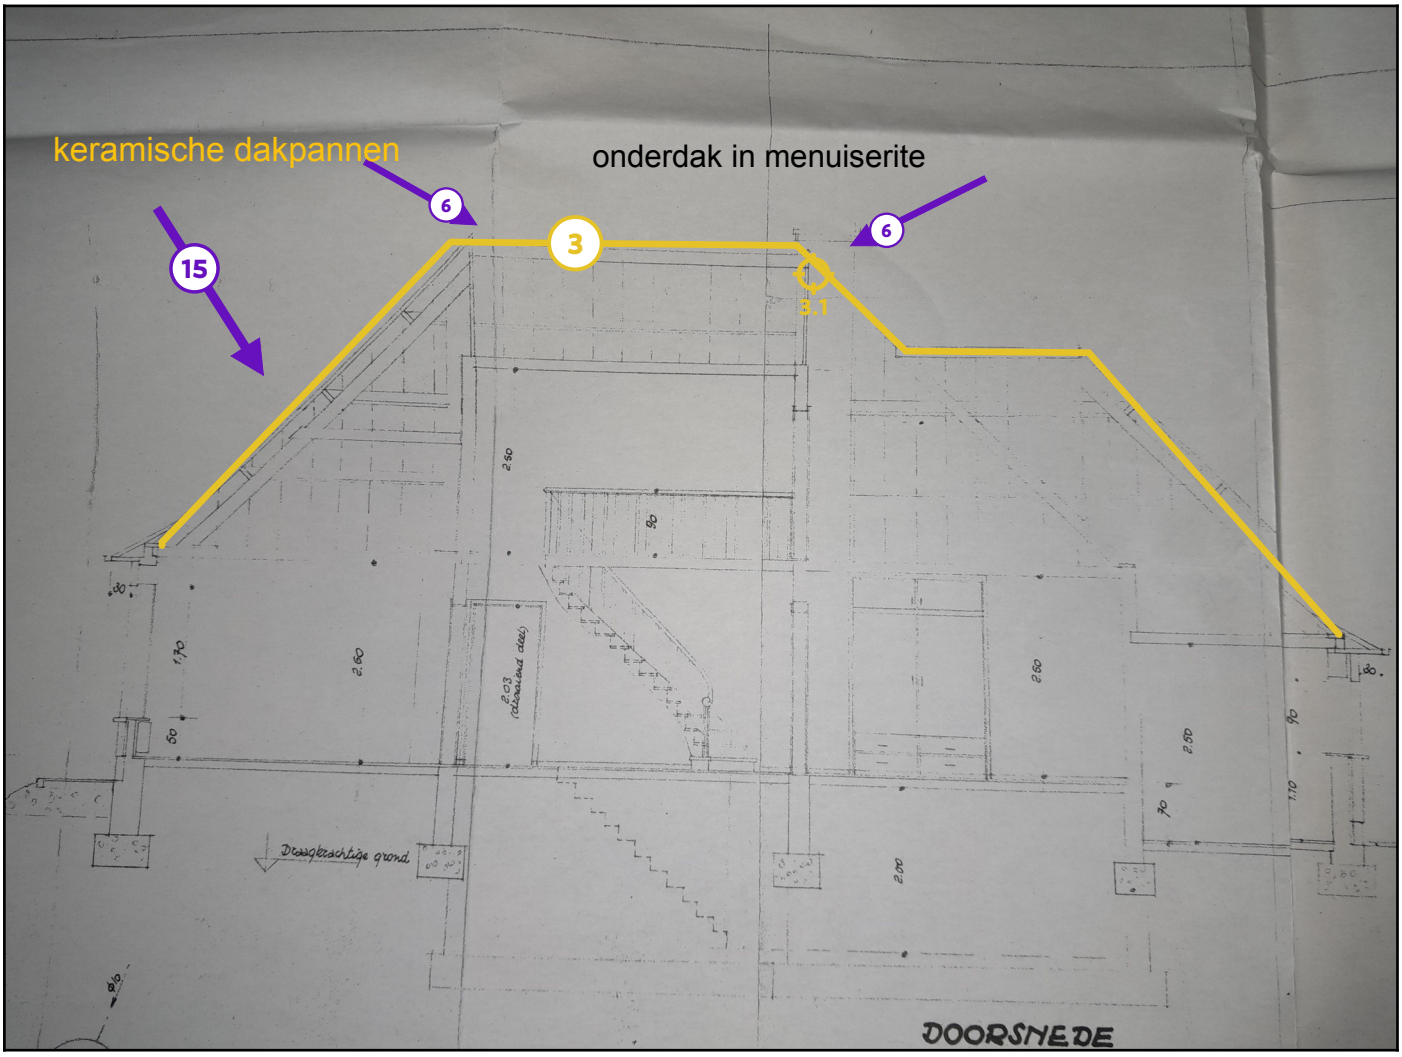
Plan 1.10: dakopbouw

Beschrijving	Type	Actie
3. onderdak hoofdgebouw en bijgebouw	Asbestmateriaal	Zorgvuldig beheren
3.1 Code: 26/06/17/04	Puntmonster	-
6. schouwen in de woning	Beperking	-
15. dakbedekking	Overige ruimte of materiaal	-

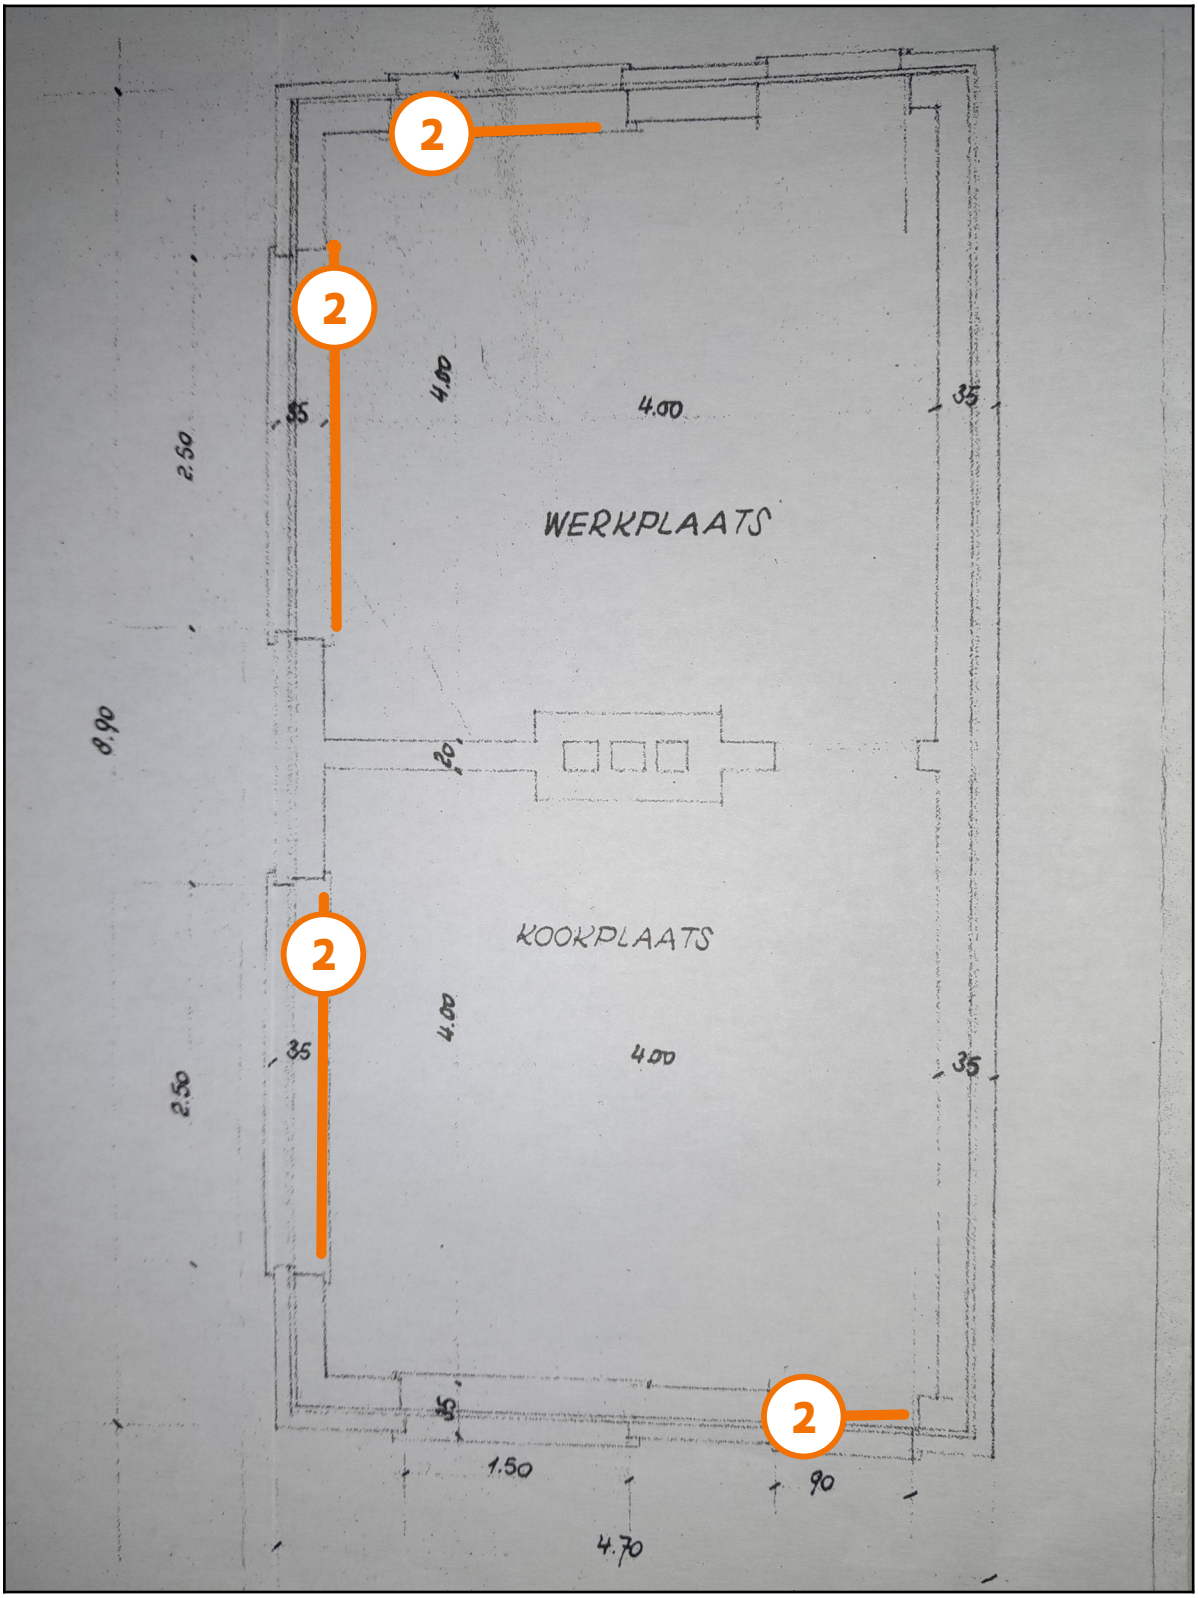
Plan 2.1: bijgebouw

2. mastiek oude ramen bijgebouw	Asbestmateriaal	Verwijderen

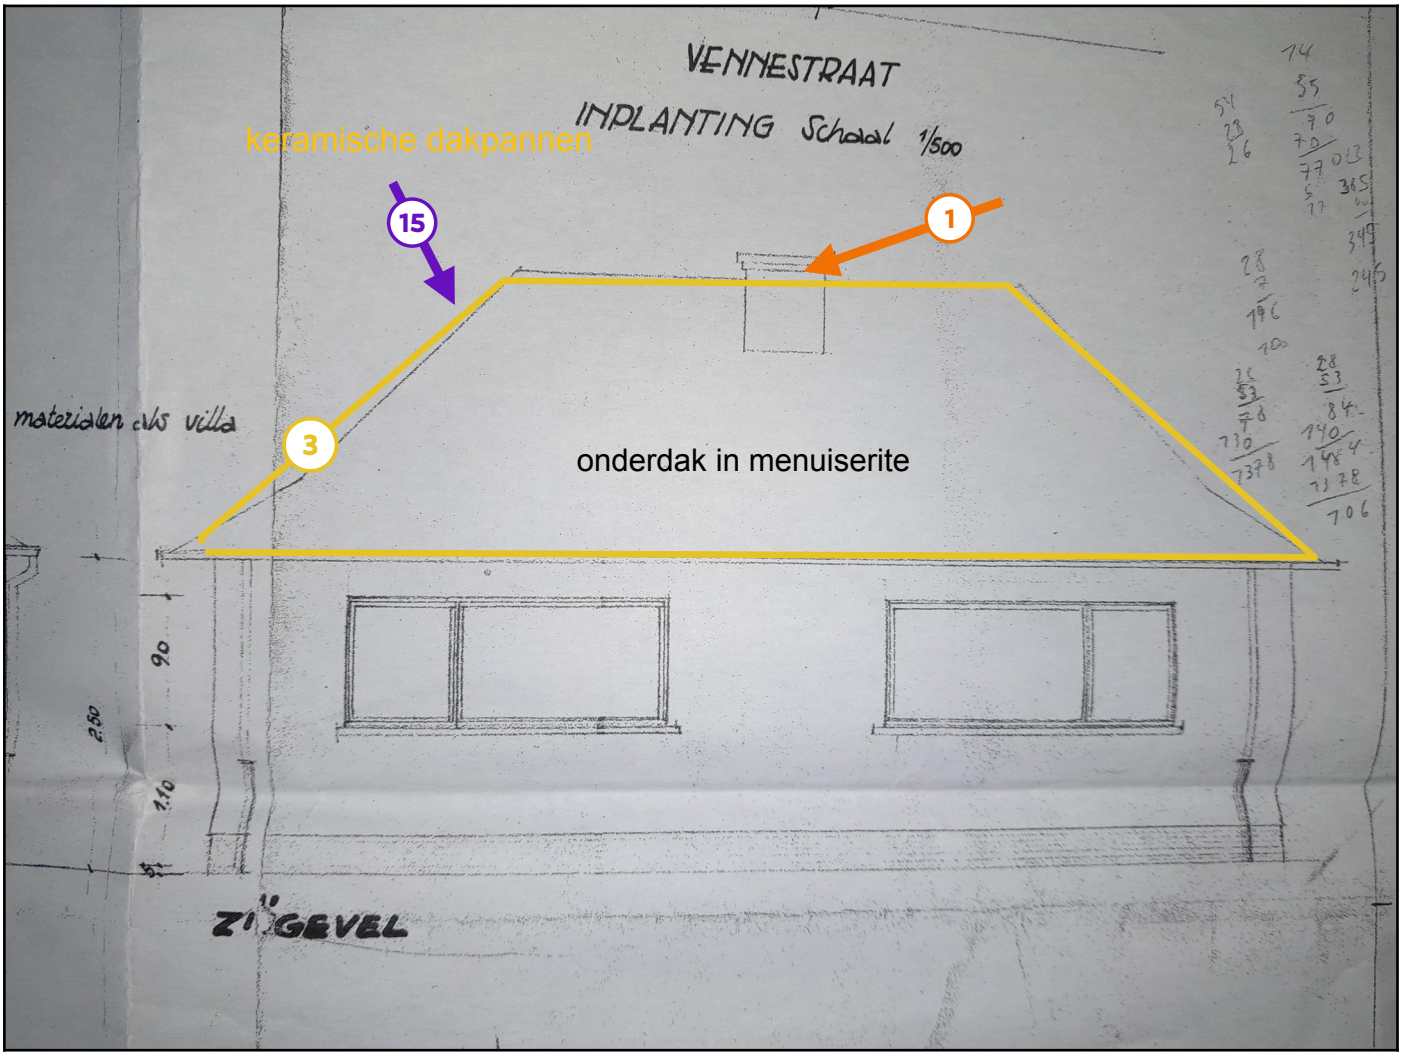
Plan 2.2: bijgebouw dakplan

Beschrijving	Type	Actie
1. schouwbuis in vezelcement	Asbestmateriaal	Verwijderen
3. onderdak hoofdgebouw en bijgebouw	Asbestmateriaal	Zorgvuldig beheren
15. dakbedekking	Overige ruimte of materiaal	-

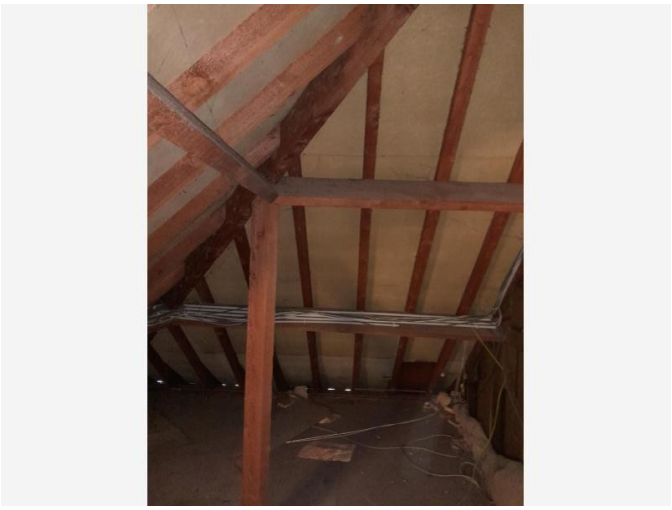
Fiche 3: onderdak hoofdgebouw en bijgebouw

Het asbestmateriaal valt onder de mijlpaal van 2040.

- Zorg voor een veilig beheer en verwijder dit asbestmateriaal wanneer het bij werken eenvoudig bereikbaar wordt. Controleer de toestand jaarlijks op wijzigingen.

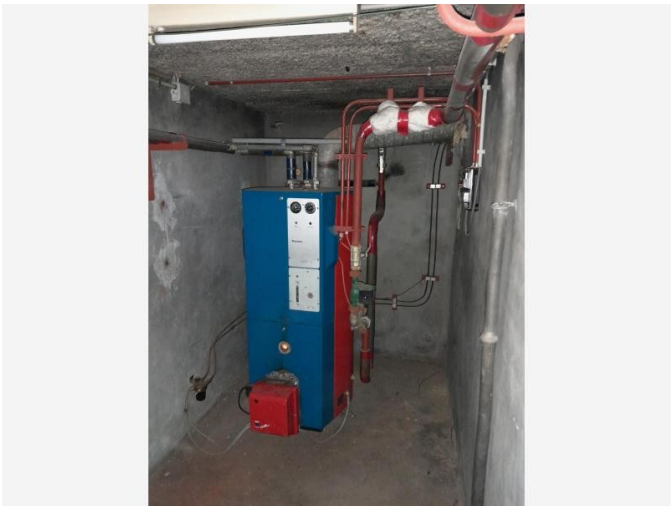
Beschrijving	Notitie	Terug te vinden op plannen
Fiche 17: materialen stookketel	We hebben het model en merk van de ketel ingevoerd in de databank voor asbesthoudende toepassingen voor ketels (Intechnium online). Er was geen match. Het is echter altijd mogelijk dat de ketel inwendig asbesthoudende dichtingen end. bevat. Een gespecialiseerd technicus dient de ketel te ontmantelen bij de buiten gebruik stelling en asbesthoudende toepassingen correct verwijderen.	Plan 1.9: kelder + riolering
