Asbestinventarisattest

Citadellaan 43, 9000 Gent

Attestnummer : **20260805-000233.000**
Uitgegeven op : **05.08.2026**
Geldig tot : **05.08.2036**

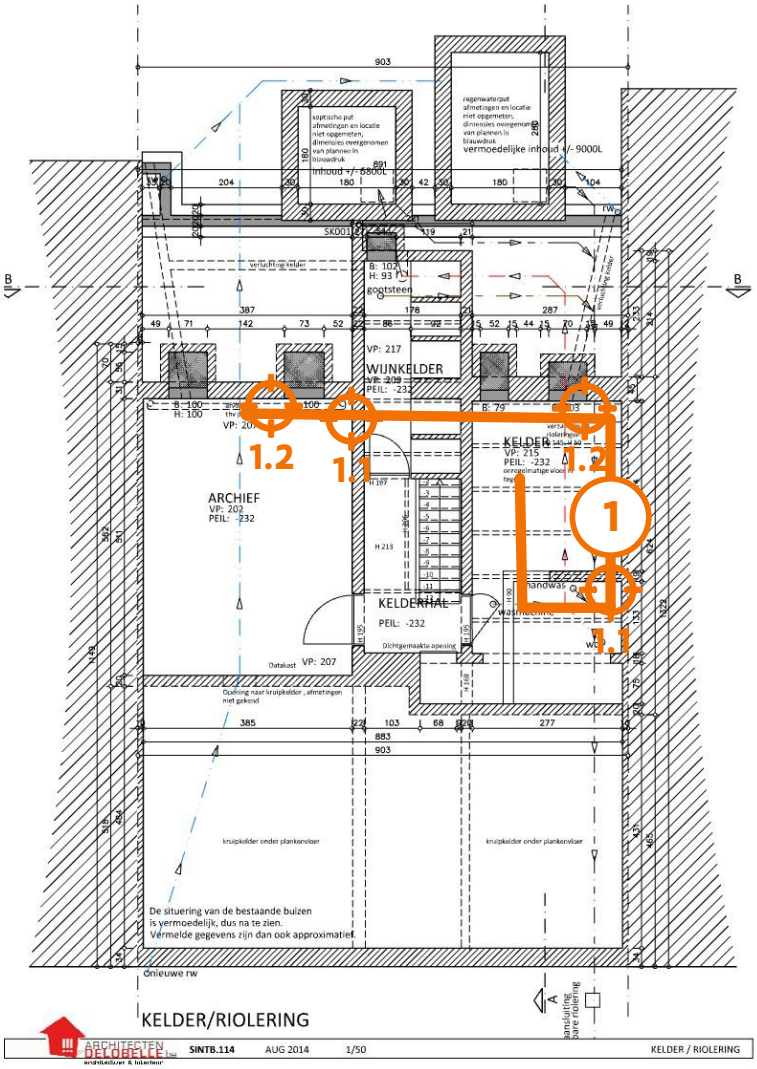
Plan 1.2: niveau - 1

Beschrijving	Type	Actie
1. Thermische isolatie met staalname	Asbestmateriaal	Verwijderen
1.1 Code: thermische isolatie bocht	Mengmonster	-
1.2 Code: thermische isolatie recht stuk	Mengmonster	-

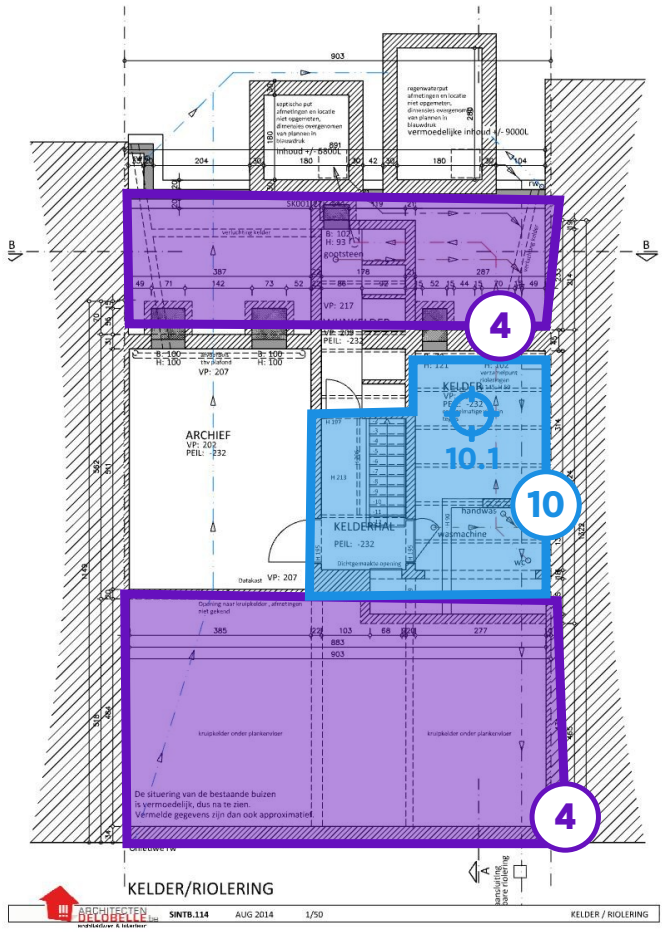
Plan 1.4: niveau - 1

5 toepassingen in de kelder

Beschrijving	Type	Actie
2. Bakeliet schakelaar / toepassing	Asbestmateriaal	Zorgvuldig beheren
4. Kruipkelder	Beperking	-
10. Pleisterwerk plafond met staalname	Geen asbest	-
10.1 Code: pleisterwerk plafond	Mengmonster	-

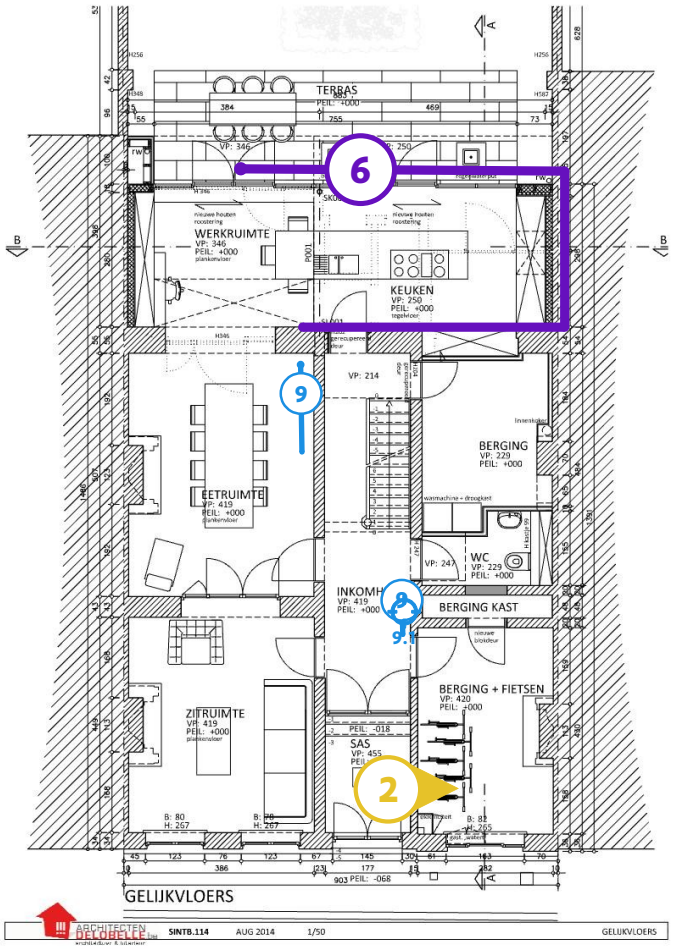
Plan 1.5: niveau 0

alle plafonds zijn verlaagd

Beschrijving	Type	Actie
2. Bakeliet schakelaar / toepassing	Asbestmateriaal	Zorgvuldig beheren
6. Voorzet wanden	Advies	-
7. Verlaagde plafonds	Advies	-
9. Pakking aan 3 punts radiatoren	Geen asbest	-
9.1 Code: pakking	Puntmonster	-

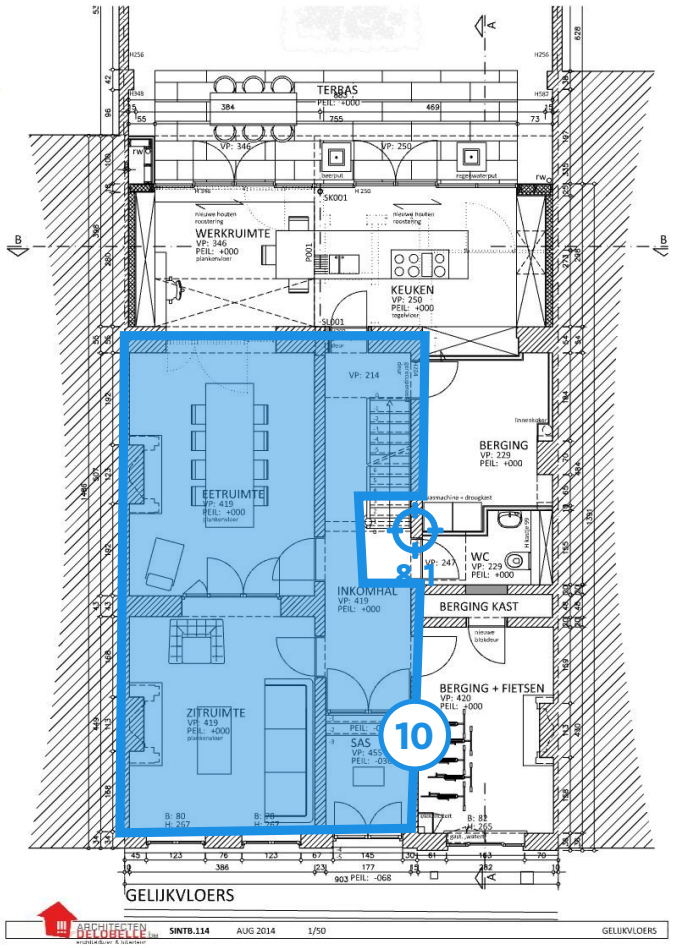
Plan 1.6: niveau 0

alle wanden bevatten pleisterwerk

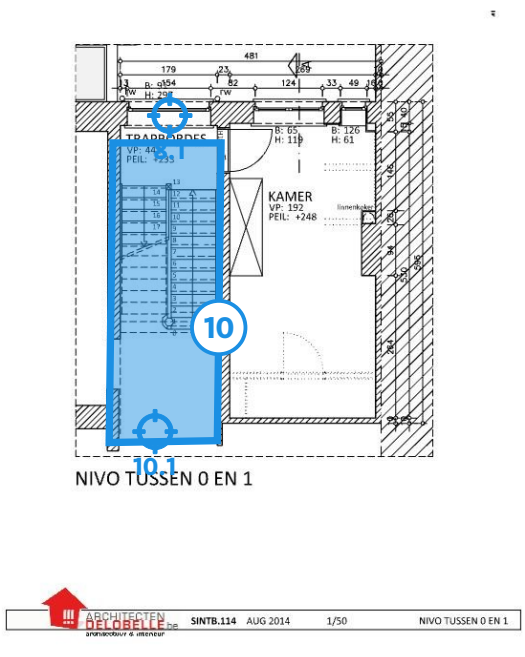
Plan 1.7: tussenverdiep 0 +1

alle plafonds zijn verlaagd

alle wanden becatten pleisterwerk

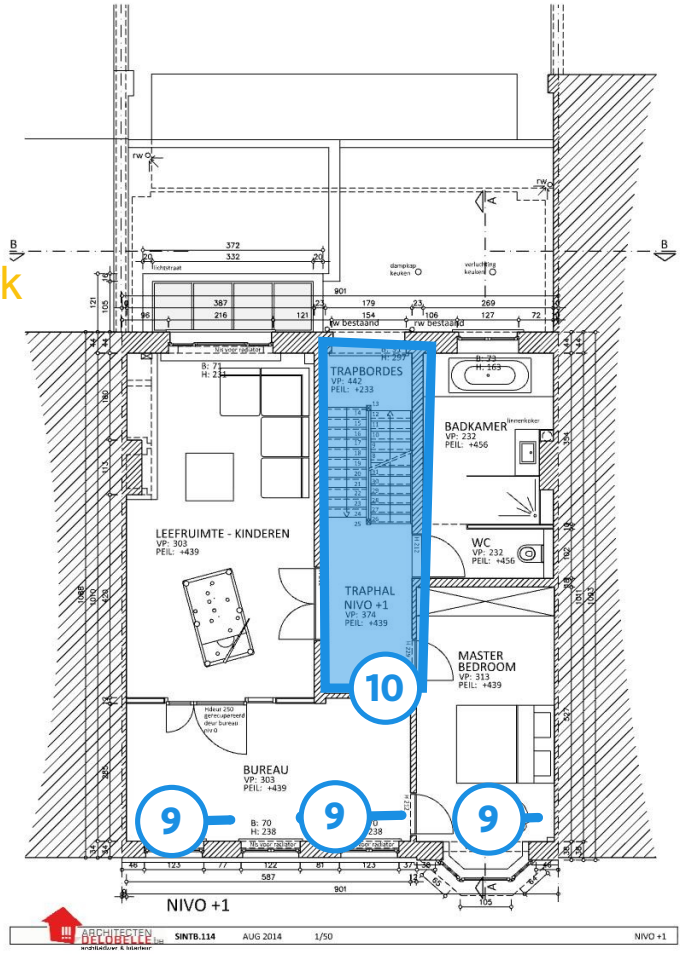
Plan 1.8: niveau +1

alle plafonds zijn verlaagd

alle wanden bevatten pleisterwerk

Beschrijving	Type	Actie
7. Verlaagde plafonds	Advies	-
8. Pleisterwerk wand met staalname	Geen asbest	-
9. Pakking aan 3 punts radiatoren	Geen asbest	-
10. Pleisterwerk plafond met staalname	Geen asbest	-

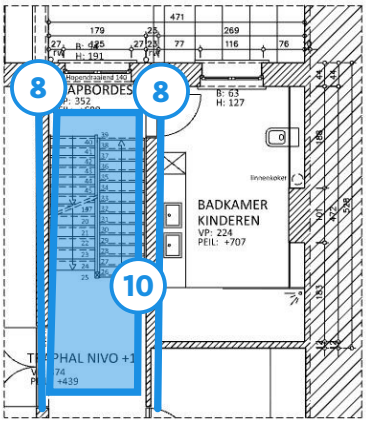
Plan 1.9: tussenverdiep +1 +2

alle plafonds zijn verlaagd

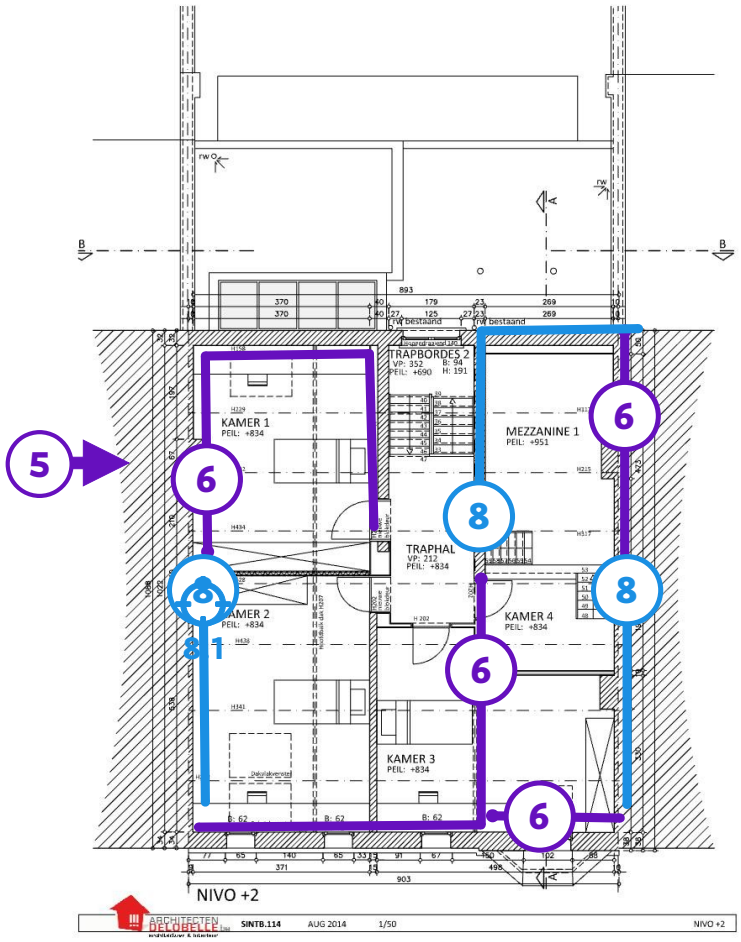
Plan 1.10: niveau +2

alle plafonds zijn verlaagd

Beschrijving	Type	Actie
5. Roetluik	Advies	-
6. Voorzet wanden	Advies	-
7. Verlaagde plafonds	Advies	-
8. Pleisterwerk wand met staalname	Geen asbest	-
8.1 Code: Wandpleister	Mengmonster	-

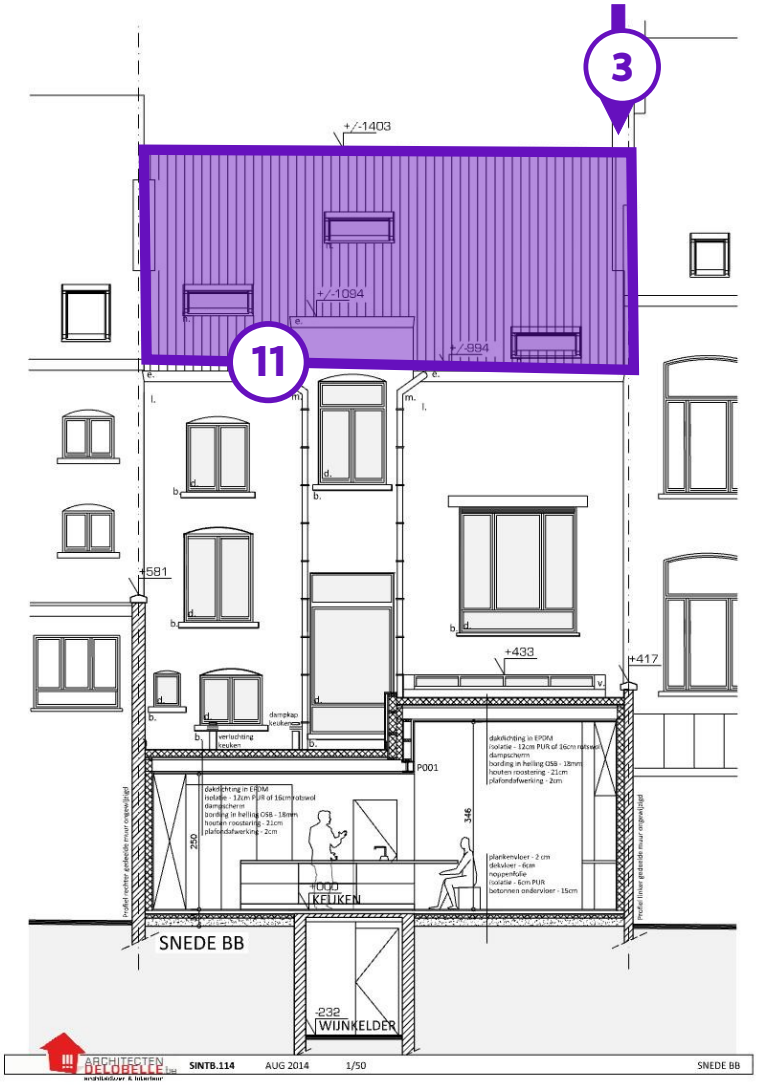
Plan 1.11: dak

Beschrijving	Type	Actie
3. Schouw	Beperking	-
11. Onderdak van de woning is uit doek of kunststof	Overige ruimte of materiaal	-

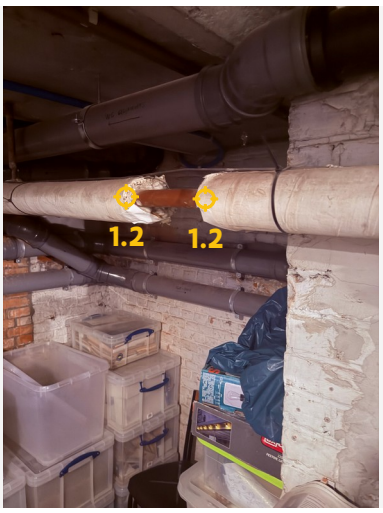
Fiche 1: Thermische isolatie met staalname

Het asbestmateriaal valt onder de mijlpaal van 2034.

Eindbeoordeling materiaalrisico	Verhoogd materiaalrisico en/of verhoogde kans op vezelvrijgave

Gebondenheid	Categorie 2: niet-hechtgebonden met matrix
Asbestsoort (vezeltype)	Crocidoliet aanwezig
Asbestconcentratie	Laag (< 50%)
Afschermingsgraad van het gehele materiaal	Geheel of deels vrij aan de binnenlucht, maar geen contact met binnenluchtstromen
Toestand van het materiaal	Licht beschadigd, licht verweerd. Intacte calciumsilicaatplaat of materiaal met categorie 3-gebondenheid

#	Type	Referentie	Resultaat
1.1	Mengmonster	thermische isolatie bocht	Amosiet, Chrysotiel, Crocidoliet
1.2	Mengmonster	thermische isolatie recht stuk	Amosiet, Chrysotiel, Crocidoliet

Verwijderen

- Zorg voor een veilig beheer. Vermijd het beschadigen van het asbestmateriaal. Controleer de toestand jaarlijks op wijzigingen.

- Hermetische zone (erkend asbestverwijderaar)
  Dit betreft een niet-hechtgebonden asbestmateriaal. Het verwijderen van deze toepassing kan een grote vezelvrijgave tot gevolg hebben. Deze toepassing kan enkel verwijderd worden in een hermetische zone door een erkend asbestverwijderaar.
  De lijst van erkende asbestverwijderaars is te vinden op: www.werk.belgie.be - Erkenningen.
  Bewaar bewijsdocumenten van de asbestverwijdering (facturen, werkplannen, fotomateriaal afgiftebewijzen afval, vrijgavemetingen,met het oog op een correcte actualisatie van het asbestattest.

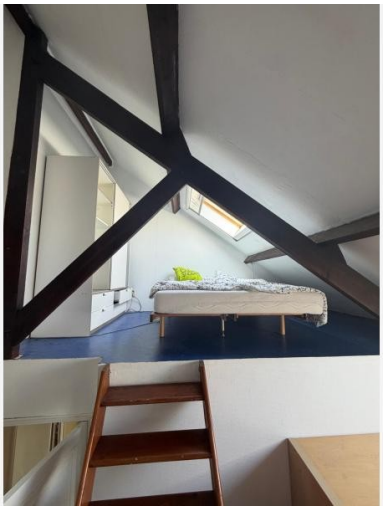
Fiche 7: Verlaagde plafonds

Er werden verlaagde plafonds aangebracht.

De verlaagde plafonds bestaan uit volgende materialen: gipsplaten, hout en kunststof.

De deskundige kan geen uitspraak doen over onderliggende materialen .

Op de dag van de inspectie was het materiaal van de verlaagde plafonds niet definieerbaar. (hout, gipskarton, kunststof...)

De adi is opzoek gegaan naar de smeerlaag van eventuele gipskarton platen. De smeerlagen waren niet waarneembaar.

Daarbij kan een aanvullend destructief onderzoek uitsluitsel bieden .

Wees waakzaam bij afbraak.

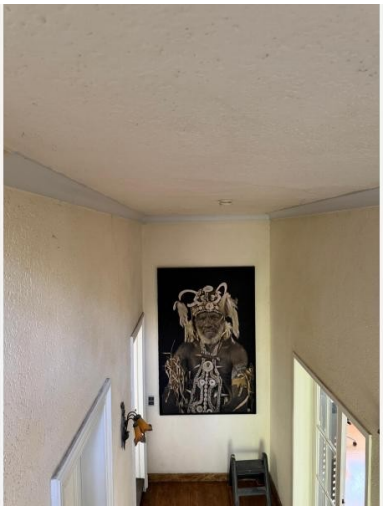
Fiche 10: Pleisterwerk plafond met staalname

Geen asbest

#	Type	Referentie	Resultaat
10.1	Mengmonster	pleisterwerk plafond	Geen asbest
