Asbestinventarisattest

Kloosterstraat 42, 9120 Beveren-Kruibeke-Zwijndrecht

Attestnummer : **20250705-000087.003**
Uitgegeven op : **05.07.2025**
Geldig tot : **05.07.2030**

Niet-asbestveilig

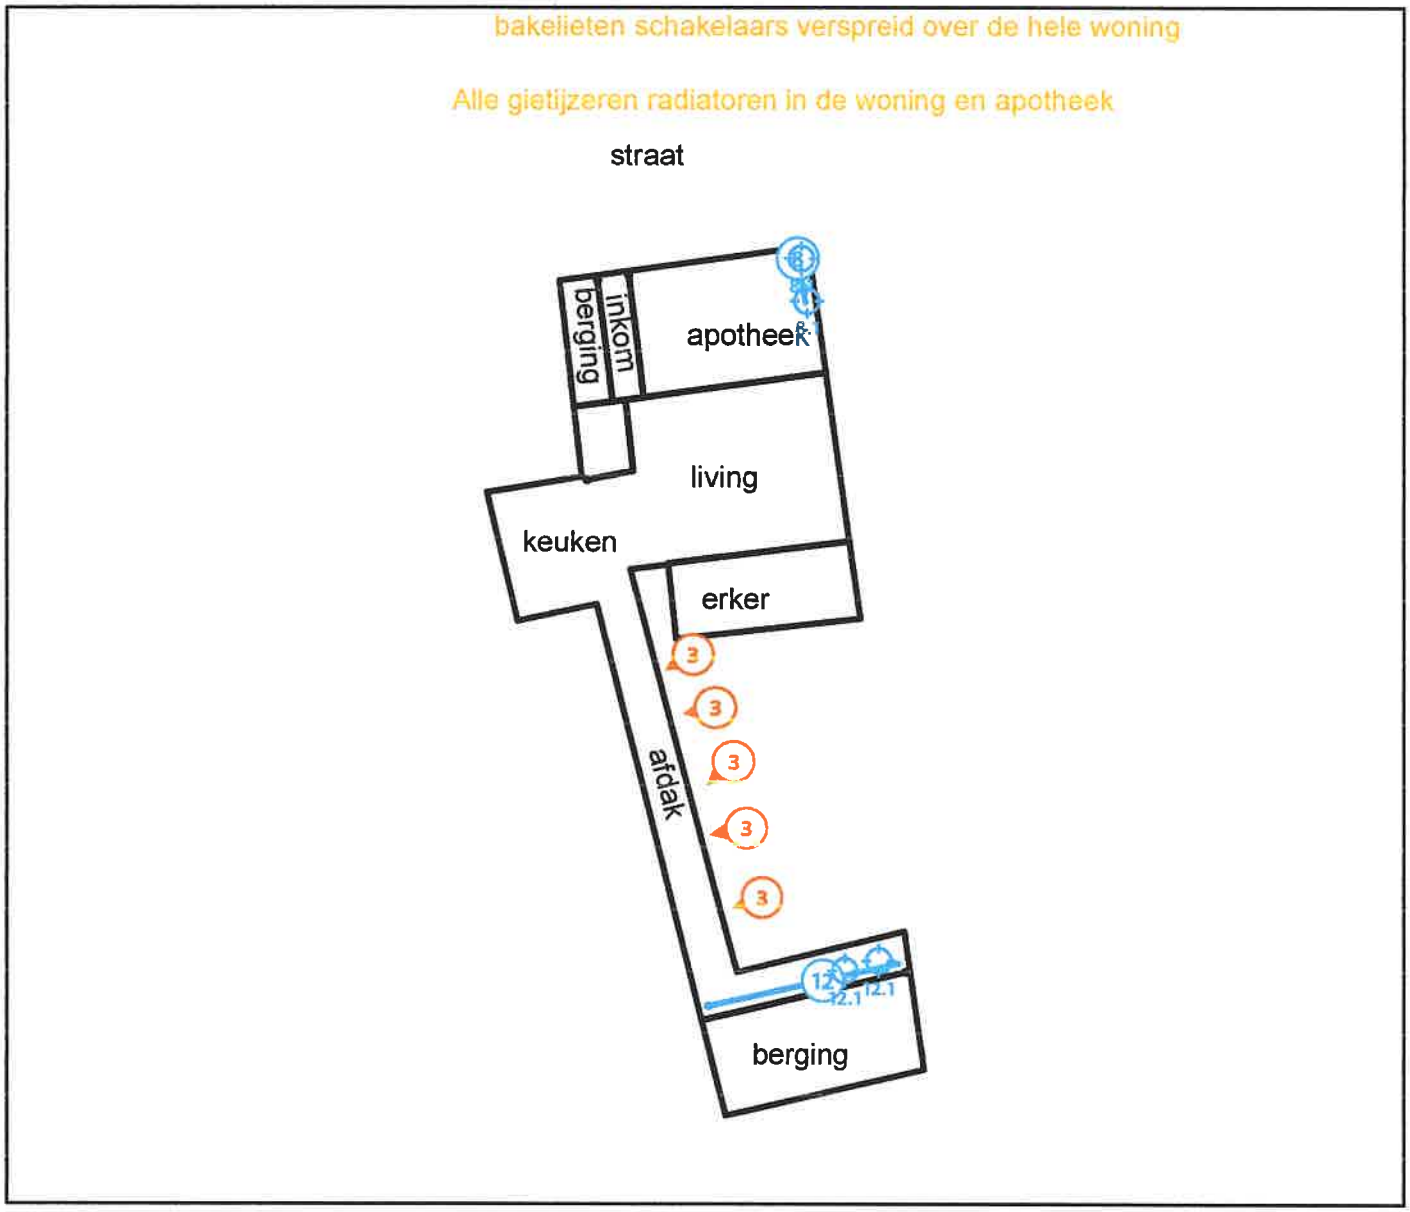
Plan 1.1: Woning met apotheek plan glv

Beschrijving	Type	Actie
3. verloren bekisting	Asbestmateriaal	Maatregelen nemen
4. bakeliet	Asbestmateriaal	Zorgvuldig beheren
7. radiatoren dichtingen	Advies	-
8. bepleistering op de muren apotheek	Geen asbest	-
8.1 Code: 3	Mengmonster	-

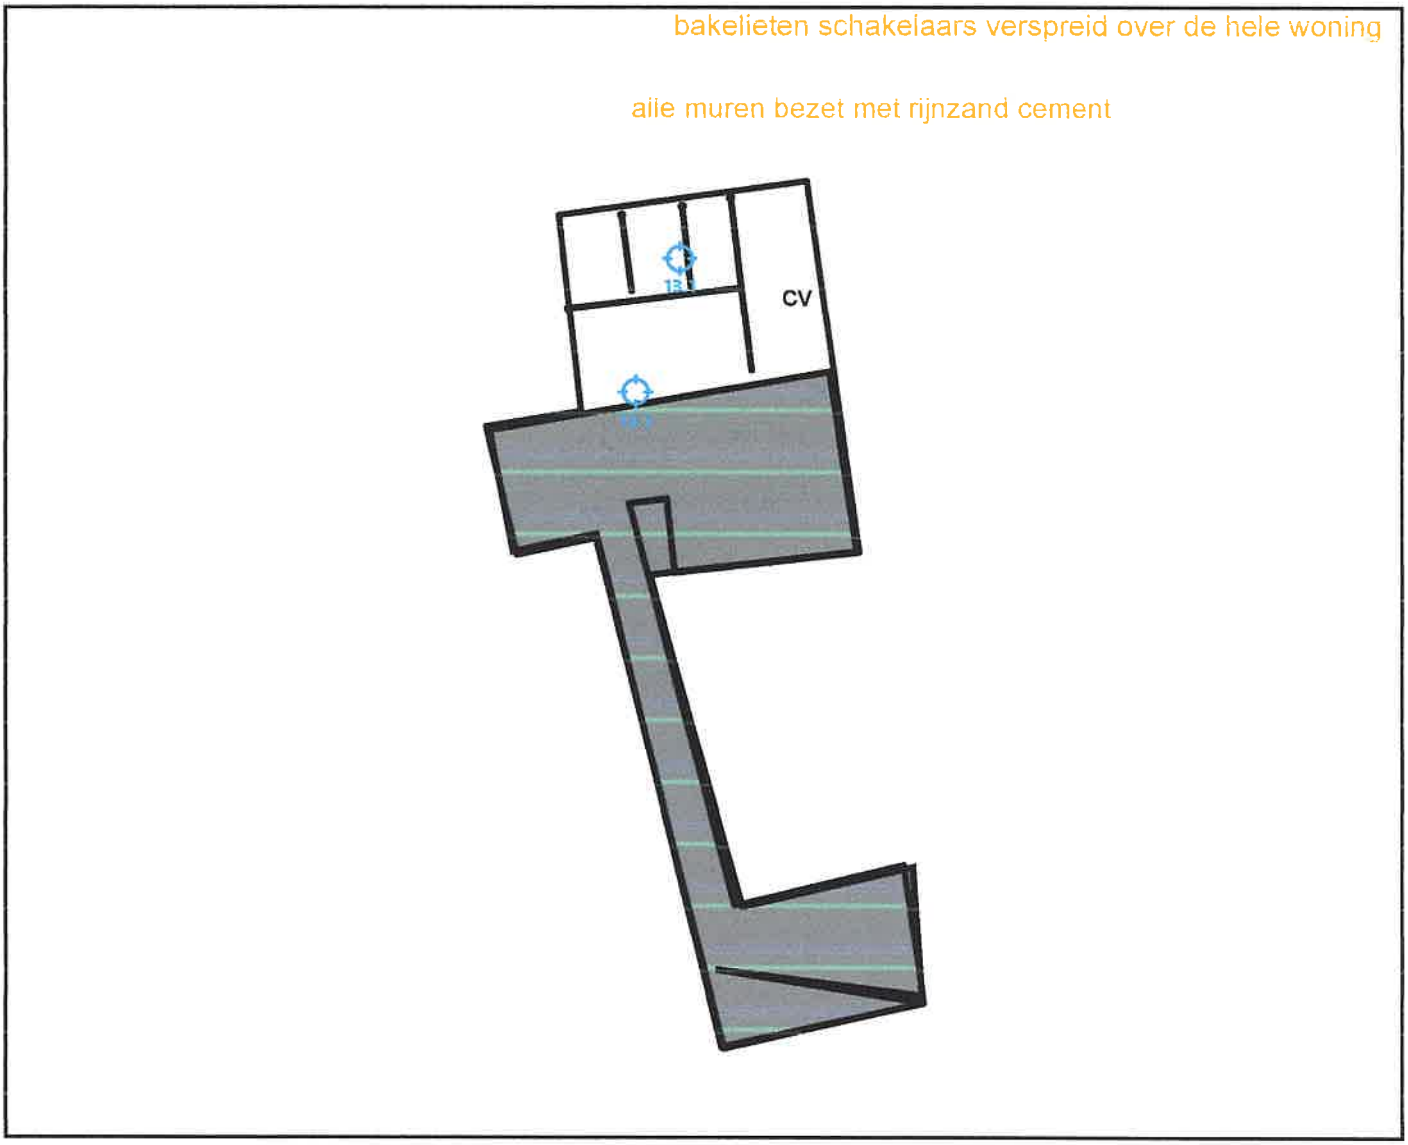
Plan 1.2: Woning met apotheek plan kelders

Beschrijving	Type	Actie
4. bakeliet	Asbestmateriaal	Zorgvuldig beheren
13. rijnzand cement kelder	Geen asbest	-
13.1 Code: 9	Mengmonster	-

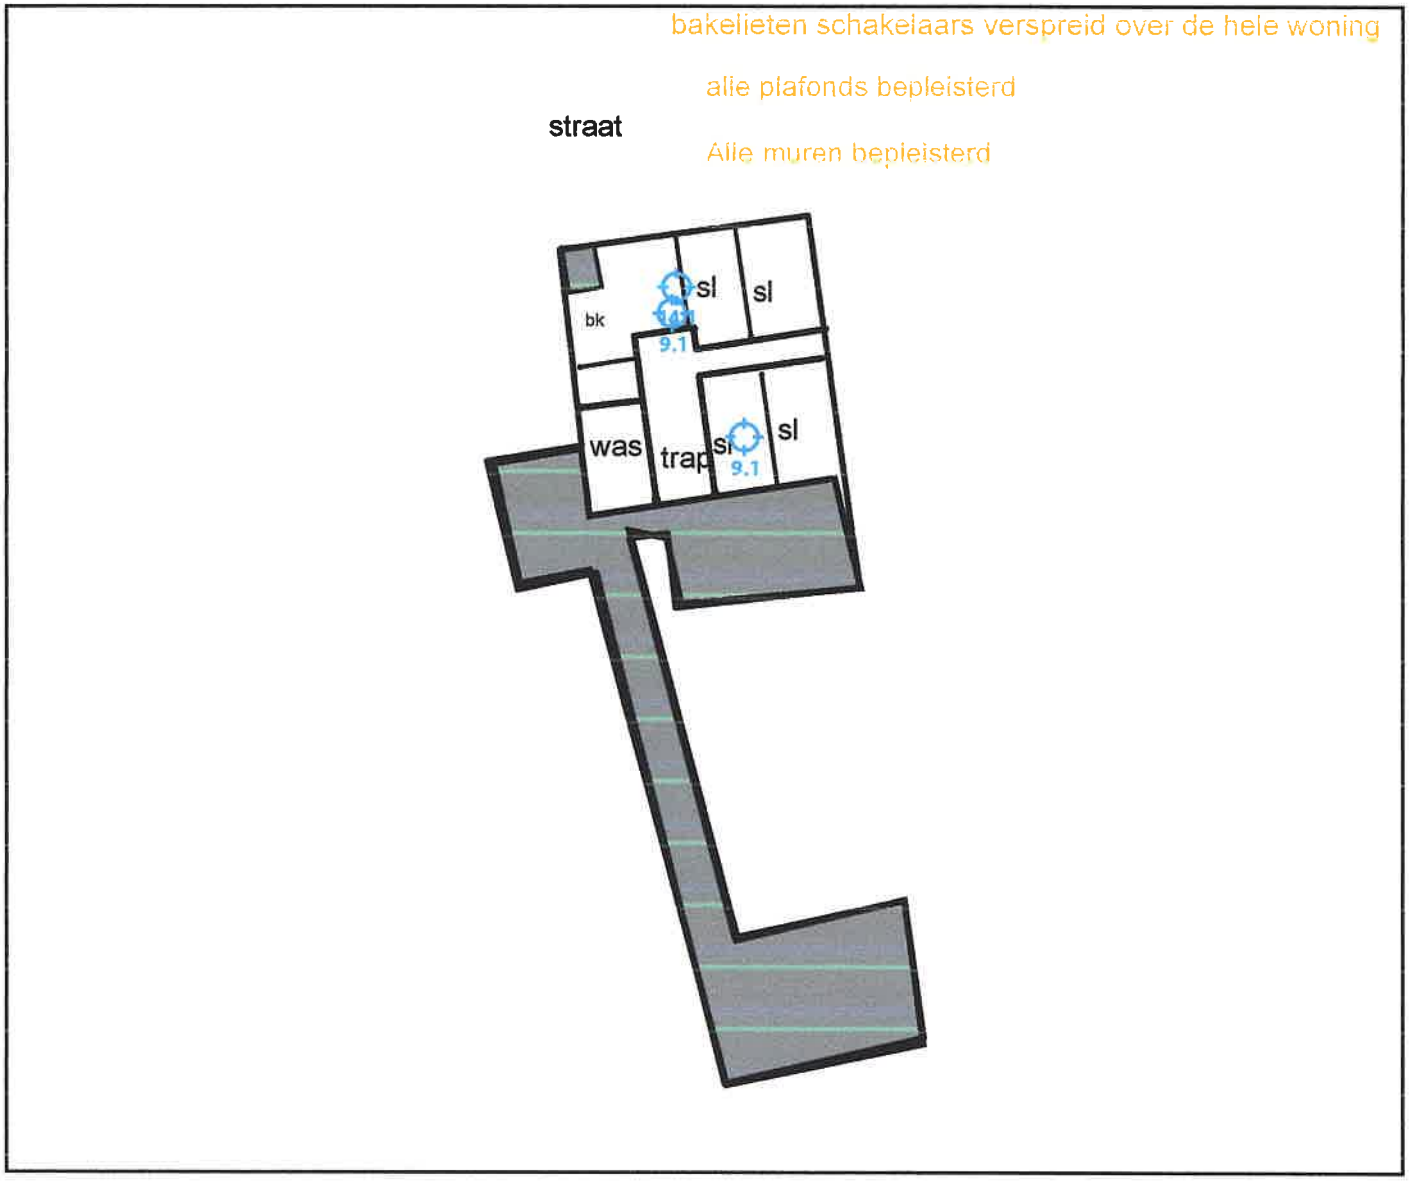
Plan 1.3: Woning met apotheek plan eerste verdiep

Beschrijving	Type	Actie
4. bakeliet	Asbestmateriaal	Zorgvuldig beheren
9. bepleistering op de plafonds	Geen asbest	-
9.1 Code: 2	Mengmonster	-
14. bepleistering op de muren	Geen asbest	-
14.1 Code: 1	Mengmonster	-

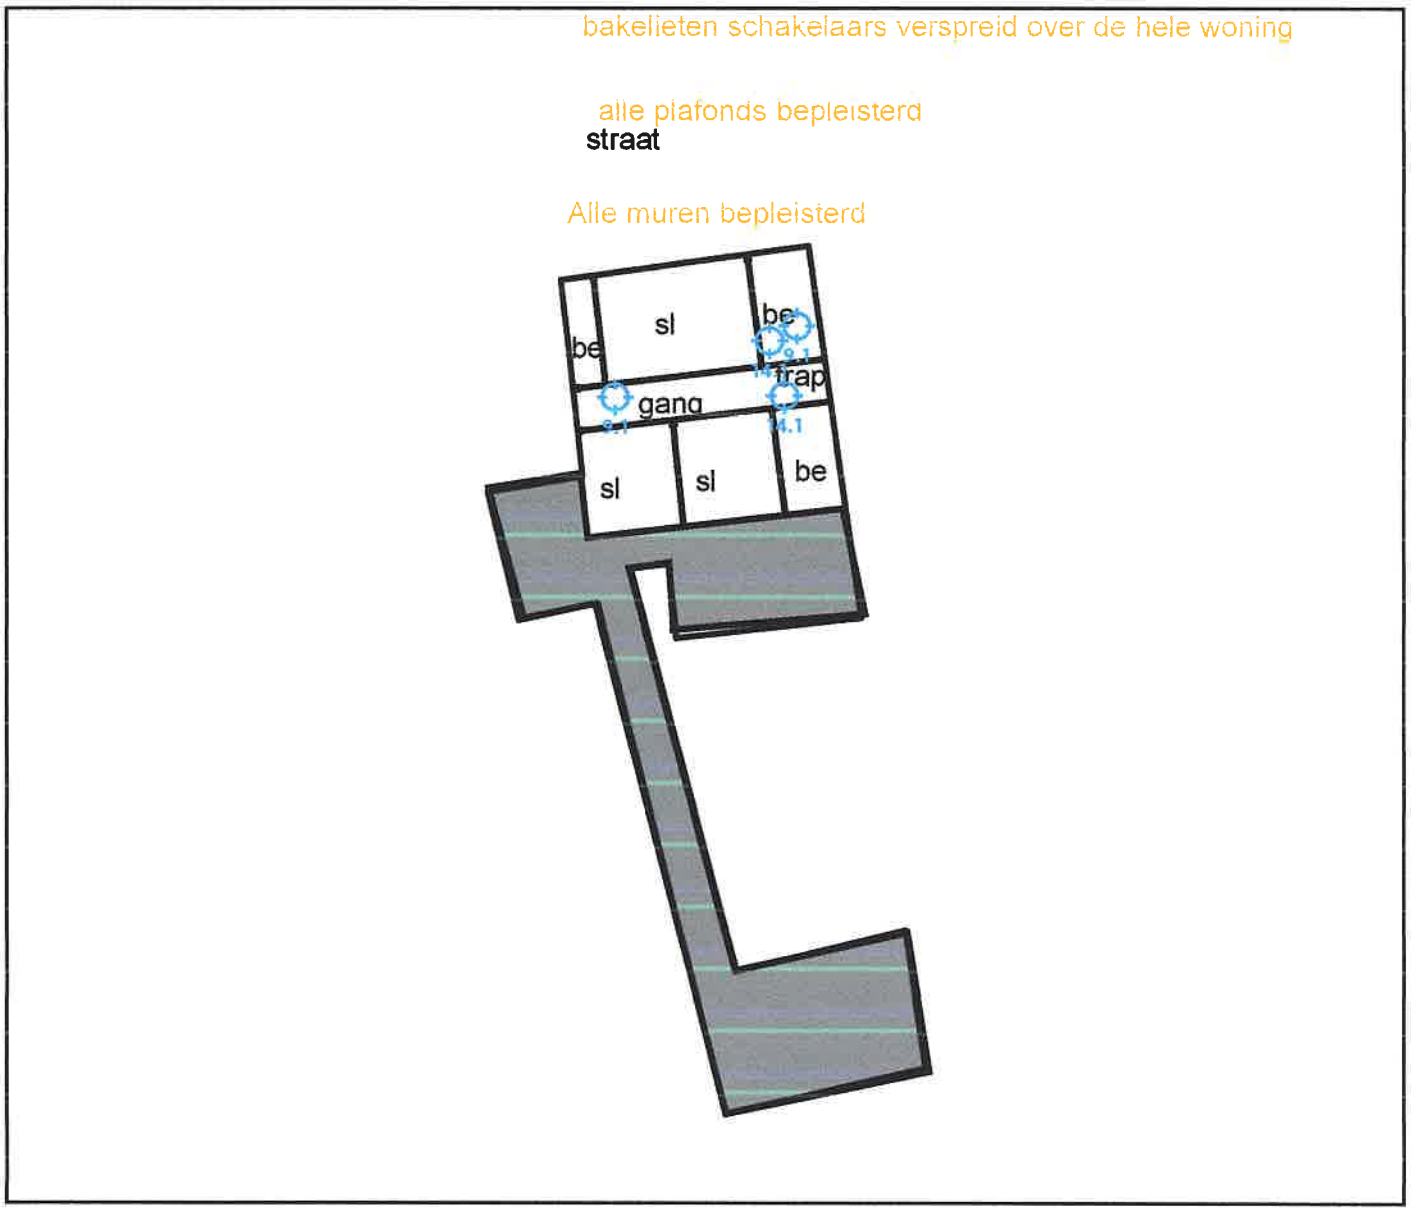
Plan 1.4: Woning met apotheek plan tweede verdiep

Beschrijving	Type	Actie
4. bakeliet	Asbestmateriaal	Zorgvuldig beheren
9. bepleistering op de plafonds	Geen asbest	-
9.1 Code: 2	Mengmonster	-
14. bepleistering op de muren	Geen asbest	-
14.1 Code: 1	Mengmonster	-

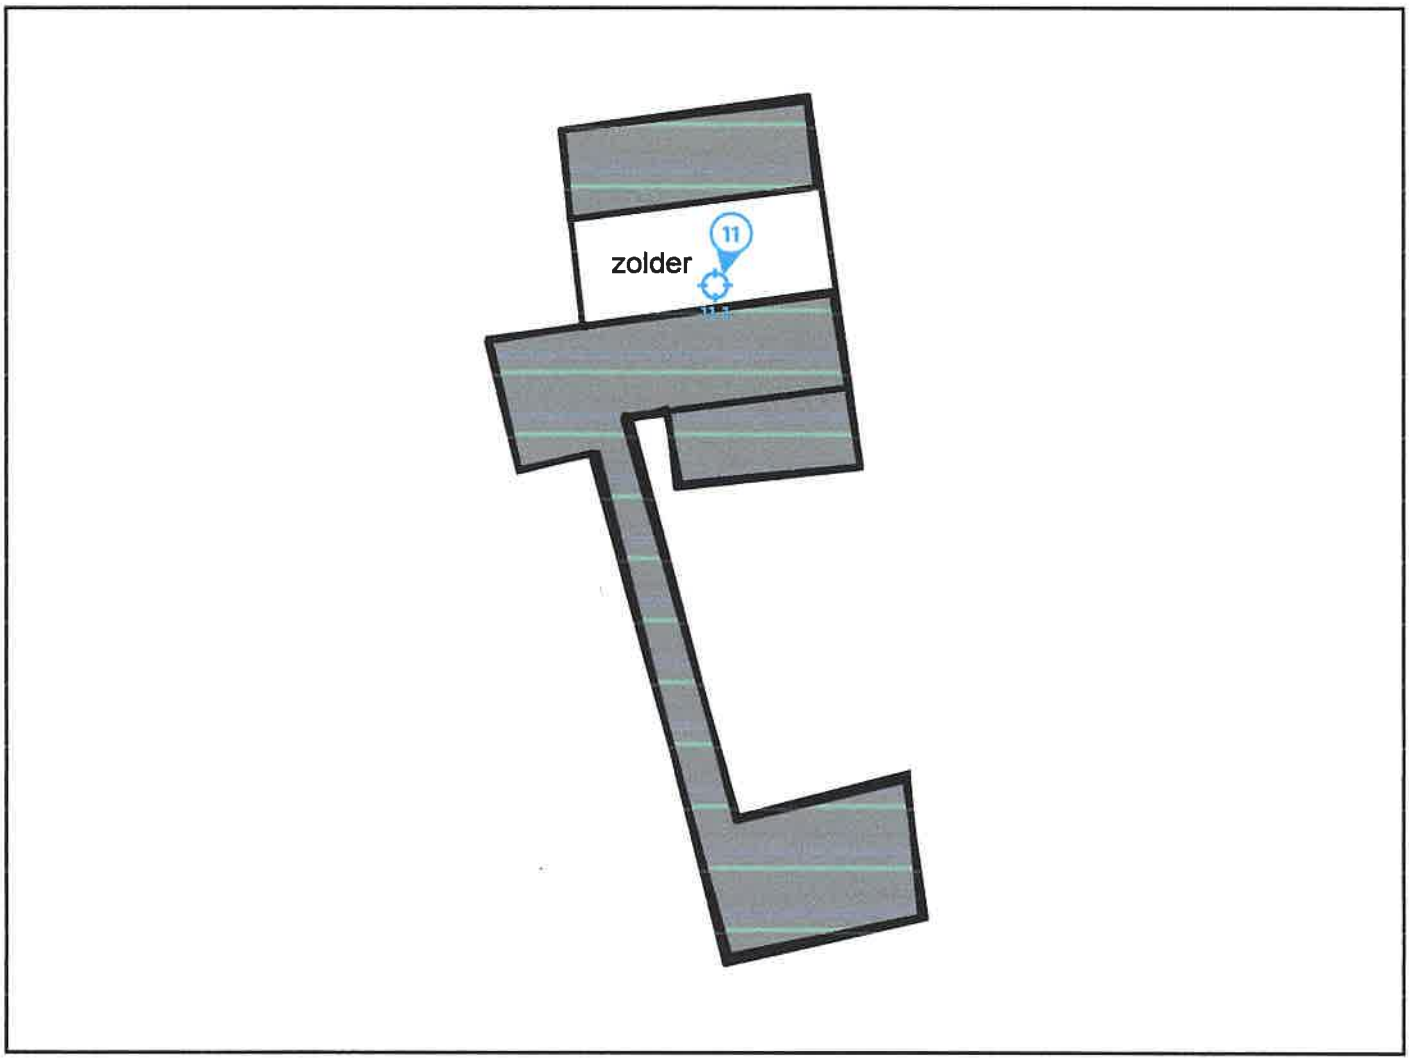
Plan 1.5: Woning met apotheek plan zolder

Beschrijving	Type	Actie
11. Roofing rond buis bemonsterd	Geen asbest	-
11.1 Code: 10	Puntmonster	-

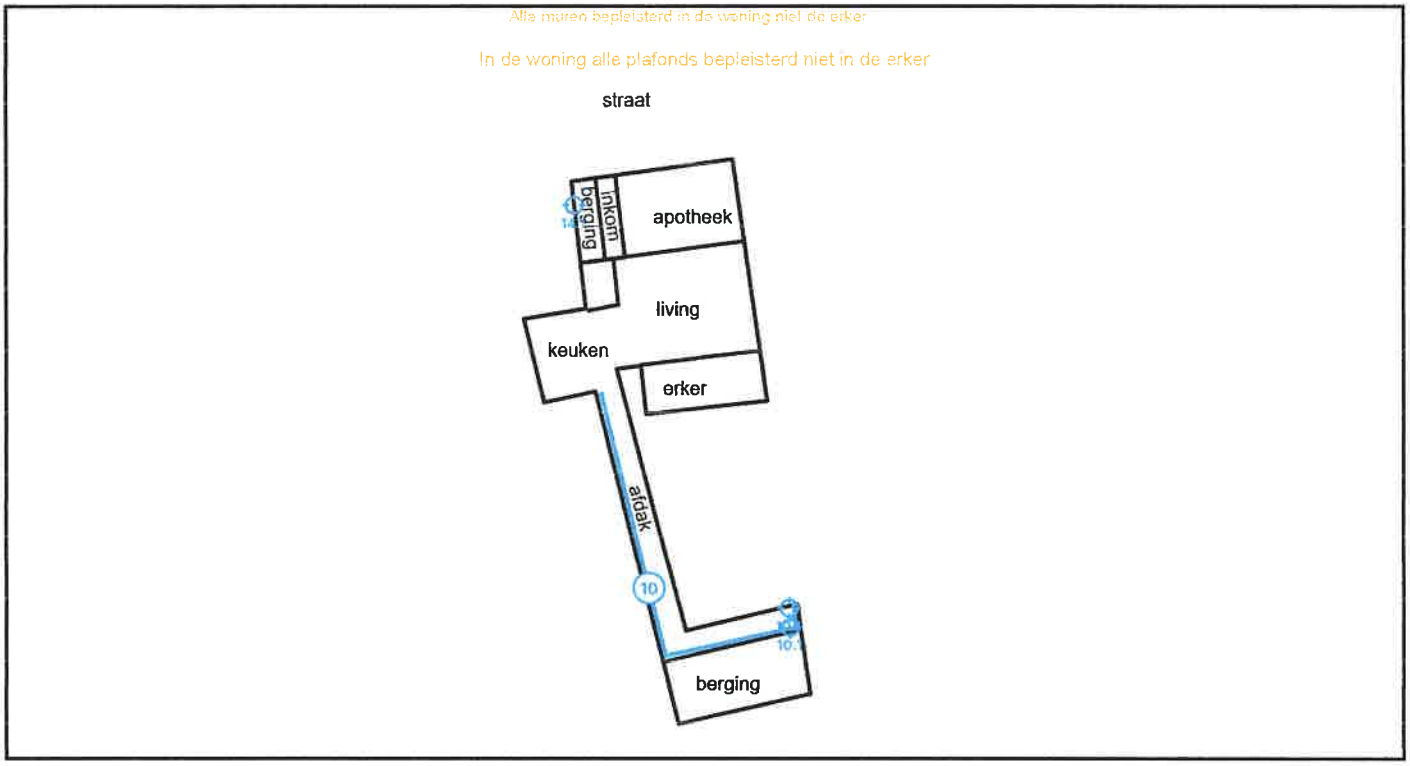
Plan 1.6: kloosterstraat 42 glv

Beschrijving	Type	Actie
9. bepleistering op de plafonds	Geen asbest	-
10. crepie gevel boord afdak	Geen asbest	-
10.1 Code: 8	Mengmonster	-
14. bepleistering op de muren	Geen asbest	-
14.1 Code: 1	Mengmonster	-

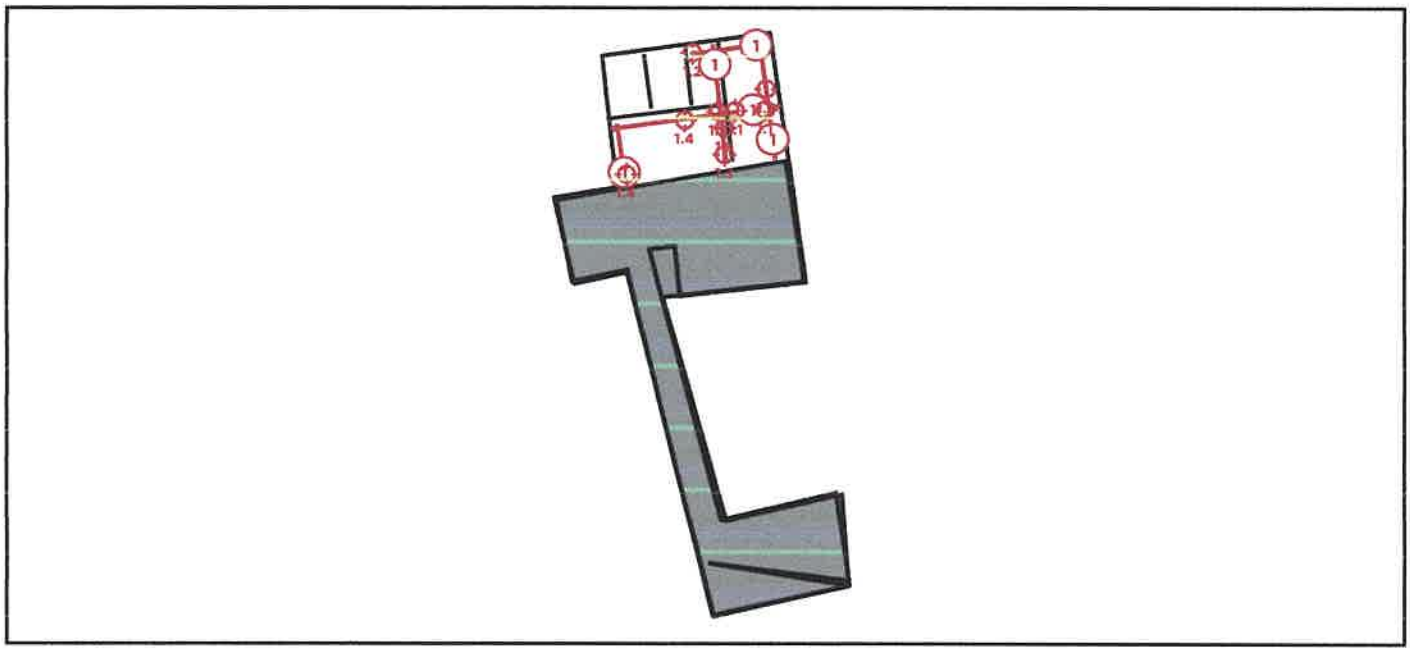
Plan 1.7: kloosterstraat 42 kelders

Beschrijving	Type	Actie
1. buisisolatie	Asbestmateriaal	Dringend verwijderen
1.1 Code: 4	Mengmonster	-
1.2 Code: 5	Mengmonster	-
1.3 Code: 6	Mengmonster	-
1.4 Code: 7	Mengmonster	-

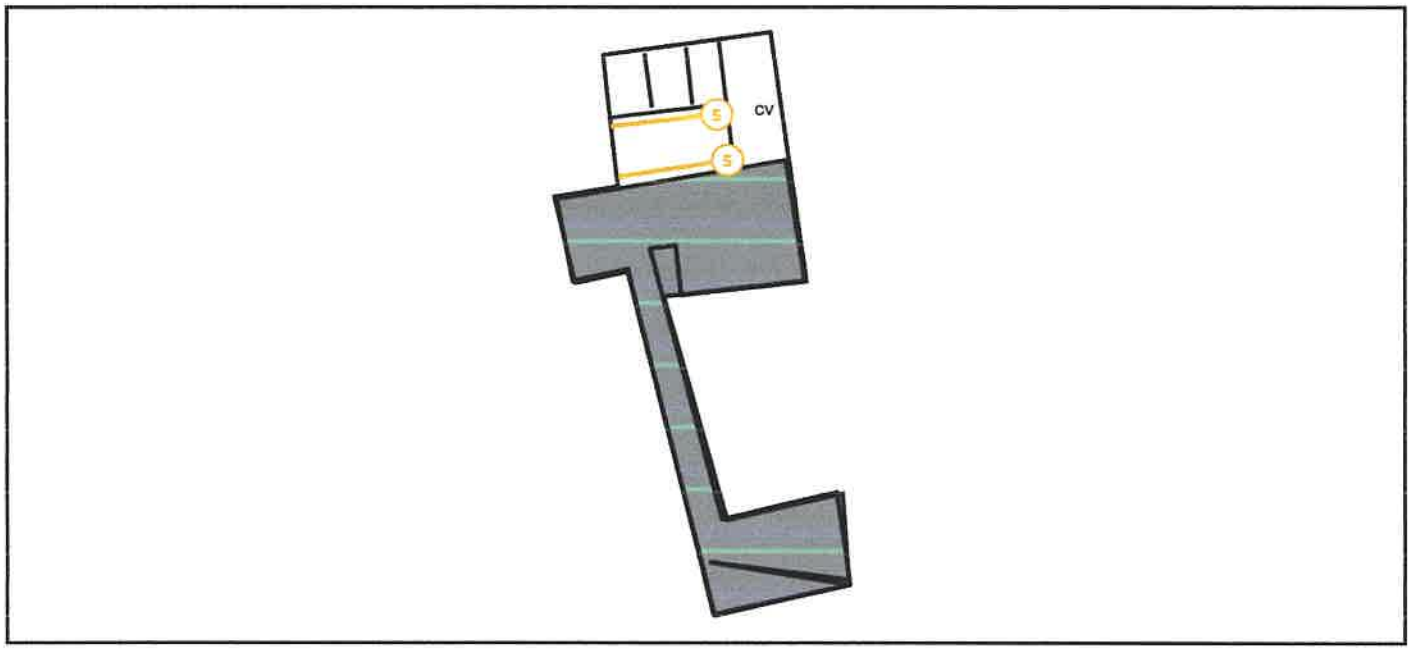
Plan 1.8: kloosterstraat 42 kelders

Beschrijving	Type	Actie
5. afvoeren kelder	Asbestmateriaal	Zorgvuldig beheren

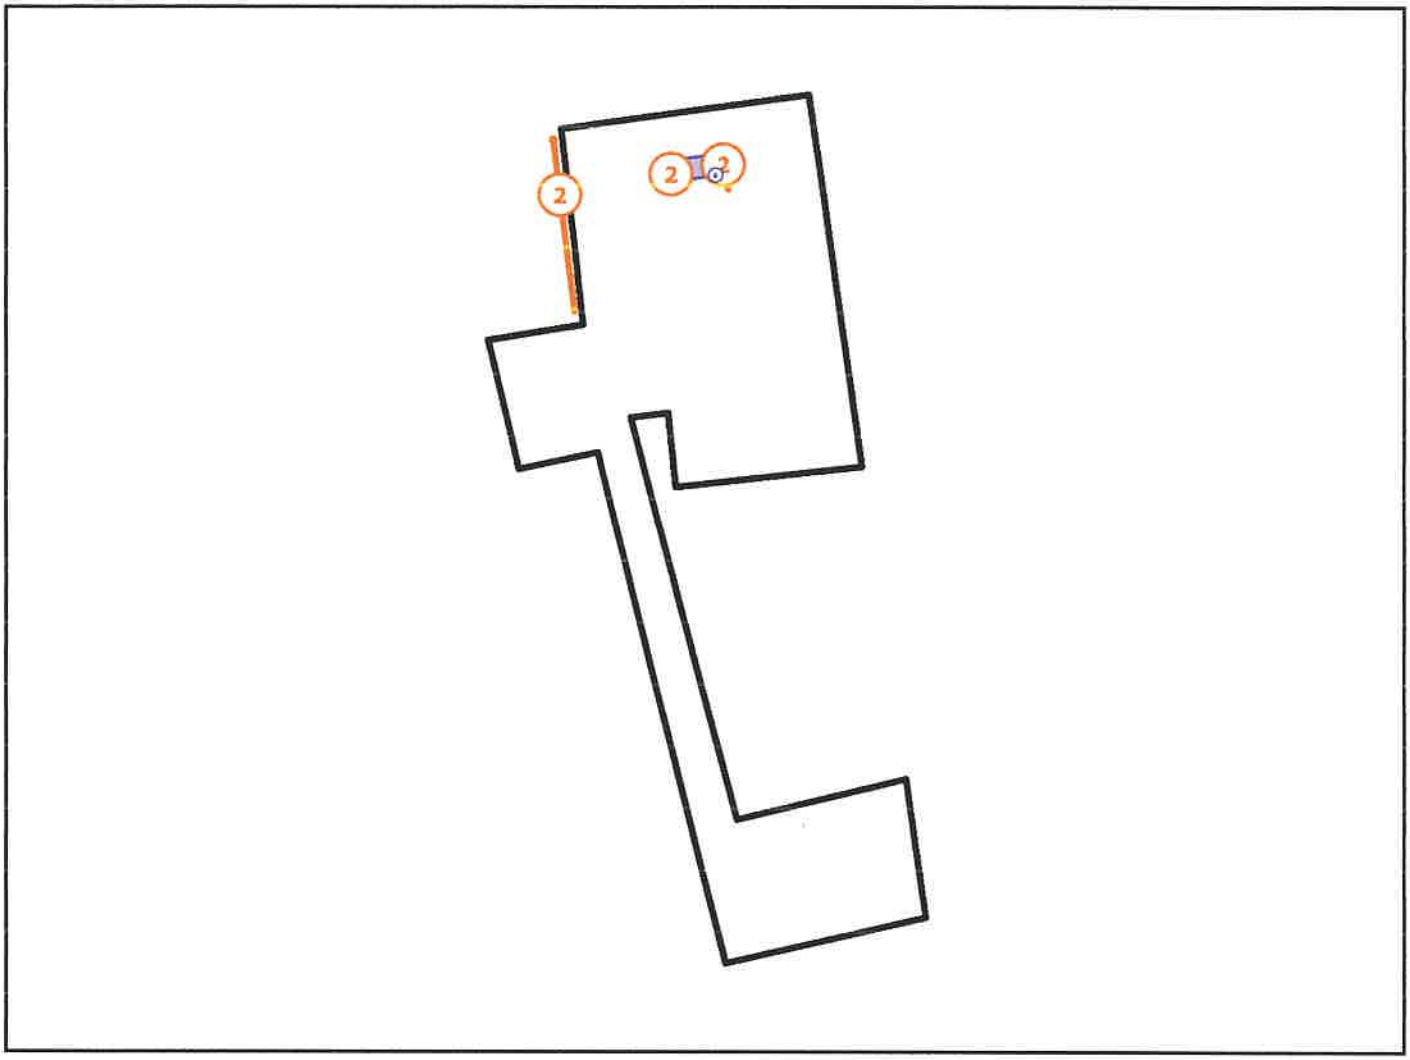
Plan 1.9: Woning met apotheek plan dak

Beschrijving	Type	Actie
2. leien dak vooraan straat	Asbestmateriaal	Verwijderen
6. plat dak locarno raam	Beperking	-

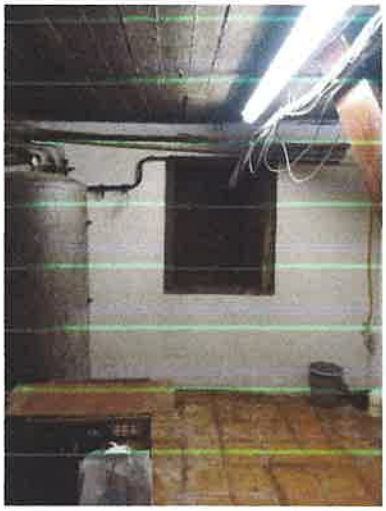
Fiche 1: buisisolatie

Dit betreft een niet-hechtgebonden asbestmateriaal. Het verwijderen van deze toepassing kan een grote vezelvrijgave tot gevolg hebben. Deze toepassing kan enkel verwijderd worden in een hermetische zone door een erkend asbestverwijderaar..

Eindbeoordeling materiaalrisico	Hoog materiaalrisico en/of hoge kans op vezelvrijgave

Gebondenheid	Categorie 2: niet-hechtgebonden met matrix
Asbestsoort (vezeltype)	Amfibool aanwezig, uitgezonderd crocidoliet
Asbestconcentratie	Hoog (>= 50%)
Afschermingsgraad van het gehele materiaal	Geheel of deels (ook) vrij aan de binnenlucht
Toestand van het materiaal	Matig beschadigd, matig verweerd

#	Type	Referentie	Resultaat
1.1	Mengmonster	4	Amosiet
1.2	Mengmonster	5	Amosiet
1.3	Mengmonster	6	Amosiet
1.4	Mengmonster	7	Amosiet

Dringend verwijderen

- Zorg voor een veilig beheer. Vermijd het beschadigen van het asbestmateriaal. Controleer de toestand jaarlijks op wijzigingen.
- Scherm in afwachting van verwijdering het asbestmateriaal af van luchtstromingen en verstoring: bijvoorbeeld door het te verpakken, te fixeren, af te dekken, signalisatie - afbakening aan te brengen, ...

- Hermetische zone (erkend asbestverwijderaar)
  Alléén voor professionele erkende asbestverwijderaars omwille van stofvorming bij verwijderen en vrijkomen van vezels.

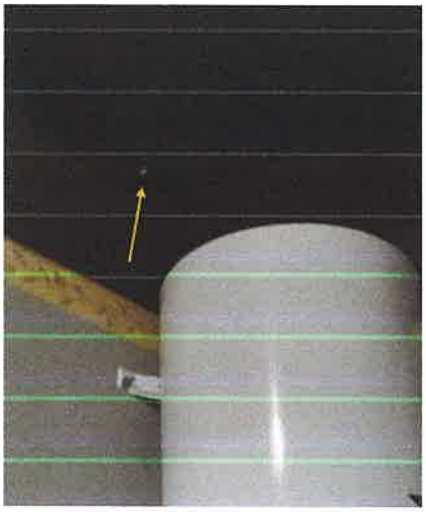
Fiche 9: bepleistering op de plafonds

Geen asbest

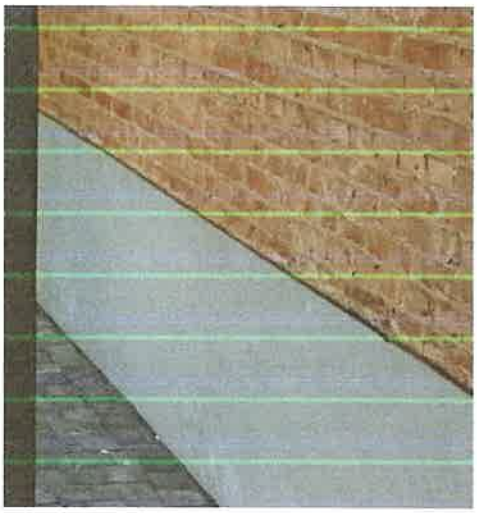
Fiche 10: crepie gevel boord afdak

Geen asbest

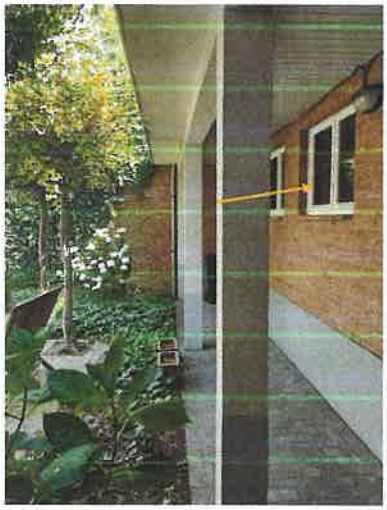
Fiche 12: kit ramen glas

Geen asbest

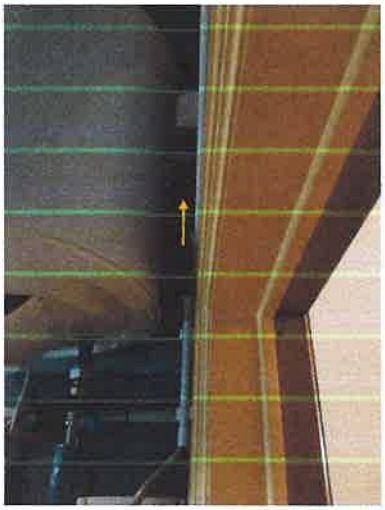
Fiche 14: bepleistering op de muren

Geen asbest
