Asbestinventarisattest

Adelaarstraat 17/201, 2170 Antwerpen

Attestnummer : **20230316-000622.000**
Uitgegeven op : **16.03.2023**
Geldig tot : **16.03.2033**

Asbestveilig

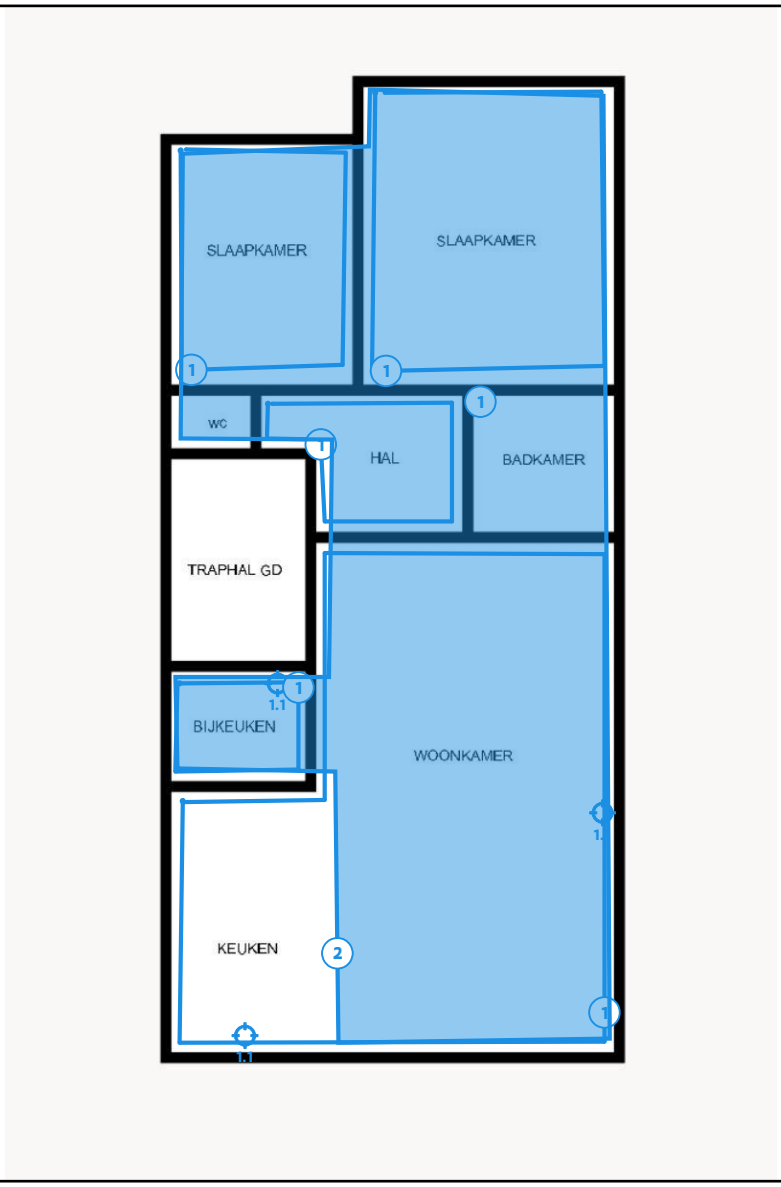
Plan 1.1: 23143_Plan APPT

Beschrijving	Type	Actie
1. Pleister wand	Geen asbest	-
1.1 Code: M01	Mengmonster	-
2. Pleister plafond	Geen asbest	-

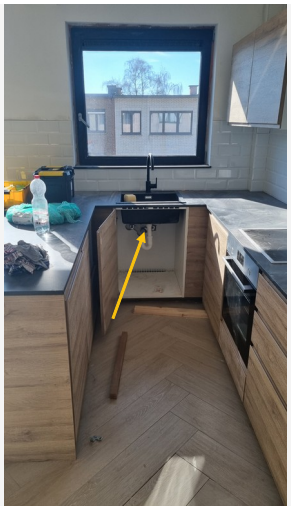
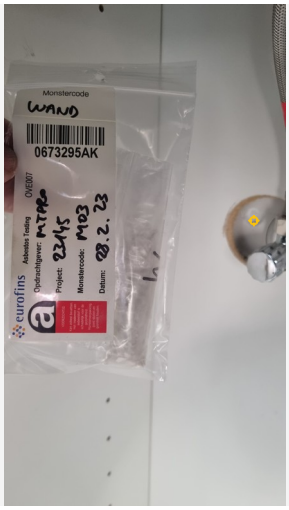
Fiche 1: Pleister wand

Geen asbest

#	Type	Referentie	Resultaat
1.1	Mengmonster	M01	Geen asbest

Beschrijving	Pleister wand
Omgeving	Binnen
Primaire drager	Binnenwand
Bindmiddel van materiaal	Gips - kalk

Gebondenheid op basis van bindmiddel	Niet-hechtgebonden
Hoeveelheid (oppervlakte - dikte - aantal)	• 150,00 m^2 - 1,00 cm - 1 stuk
Totaal volume	1,50 m^3
Identificatiemethode	Vaststelling met monstername
Destructieve handeling voor identificatie	Nee

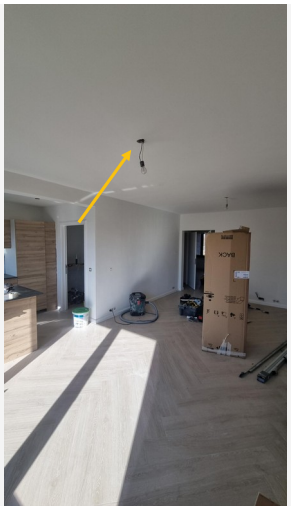
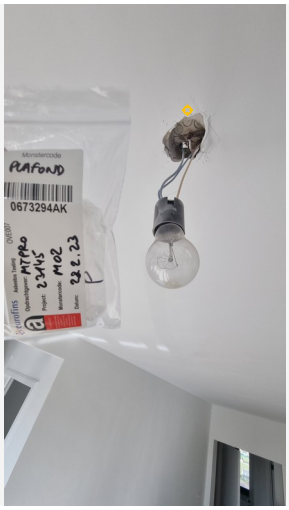
Fiche 2: Pleister plafond

Geen asbest

#	Type	Referentie	Resultaat
2.1	Mengmonster	M02	Geen asbest

Beschrijving	Pleister plafond
Omgeving	Binnen
Primaire drager	Plafond
Bindmiddel van materiaal	Gips - kalk

Gebondenheid op basis van bindmiddel	Niet-hechtgebonden
Hoeveelheid (oppervlakte - dikte - aantal)	• 70,00 m^2 - 0,50 cm - 1 stuk
Totaal volume	0,35 m^3
Identificatiemethode	Vaststelling met monstername
Destructieve handeling voor identificatie	Nee
