Asbestinventarisattest

Tinnenpotstraat 22, 9000 Gent

Attestnummer : **20260611-000465.000**
Uitgegeven op : **11.06.2026**
Geldig tot : **Onbeperkt** (tenzij de toestand wijzigt)

Asbestveilig (maar mogelijk niet asbestvrij)

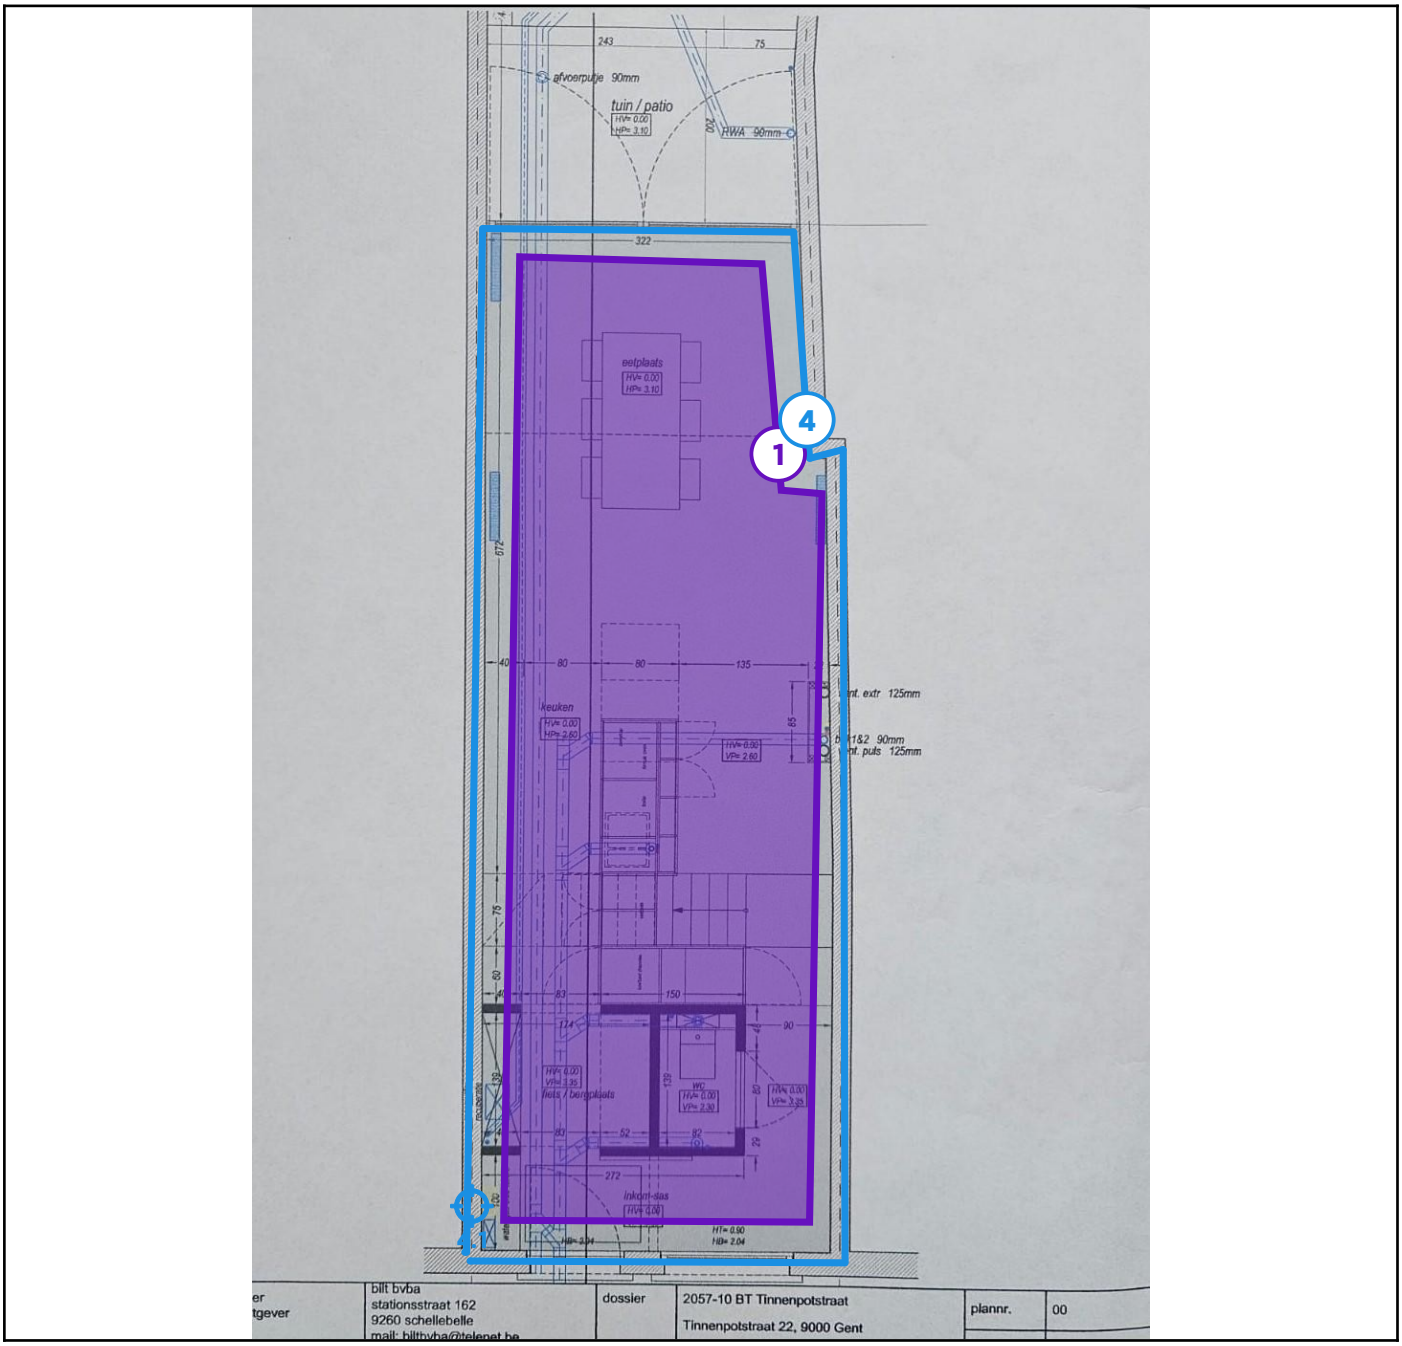
Plan 1.1: Gelijkvloers

Beschrijving	Type	Actie
1. Verlaagde plafonds: gipskarton	Advies	-
4. Pleisterwerk muren	Geen asbest	-
4.1 Code: MM01	Mengmonster	-

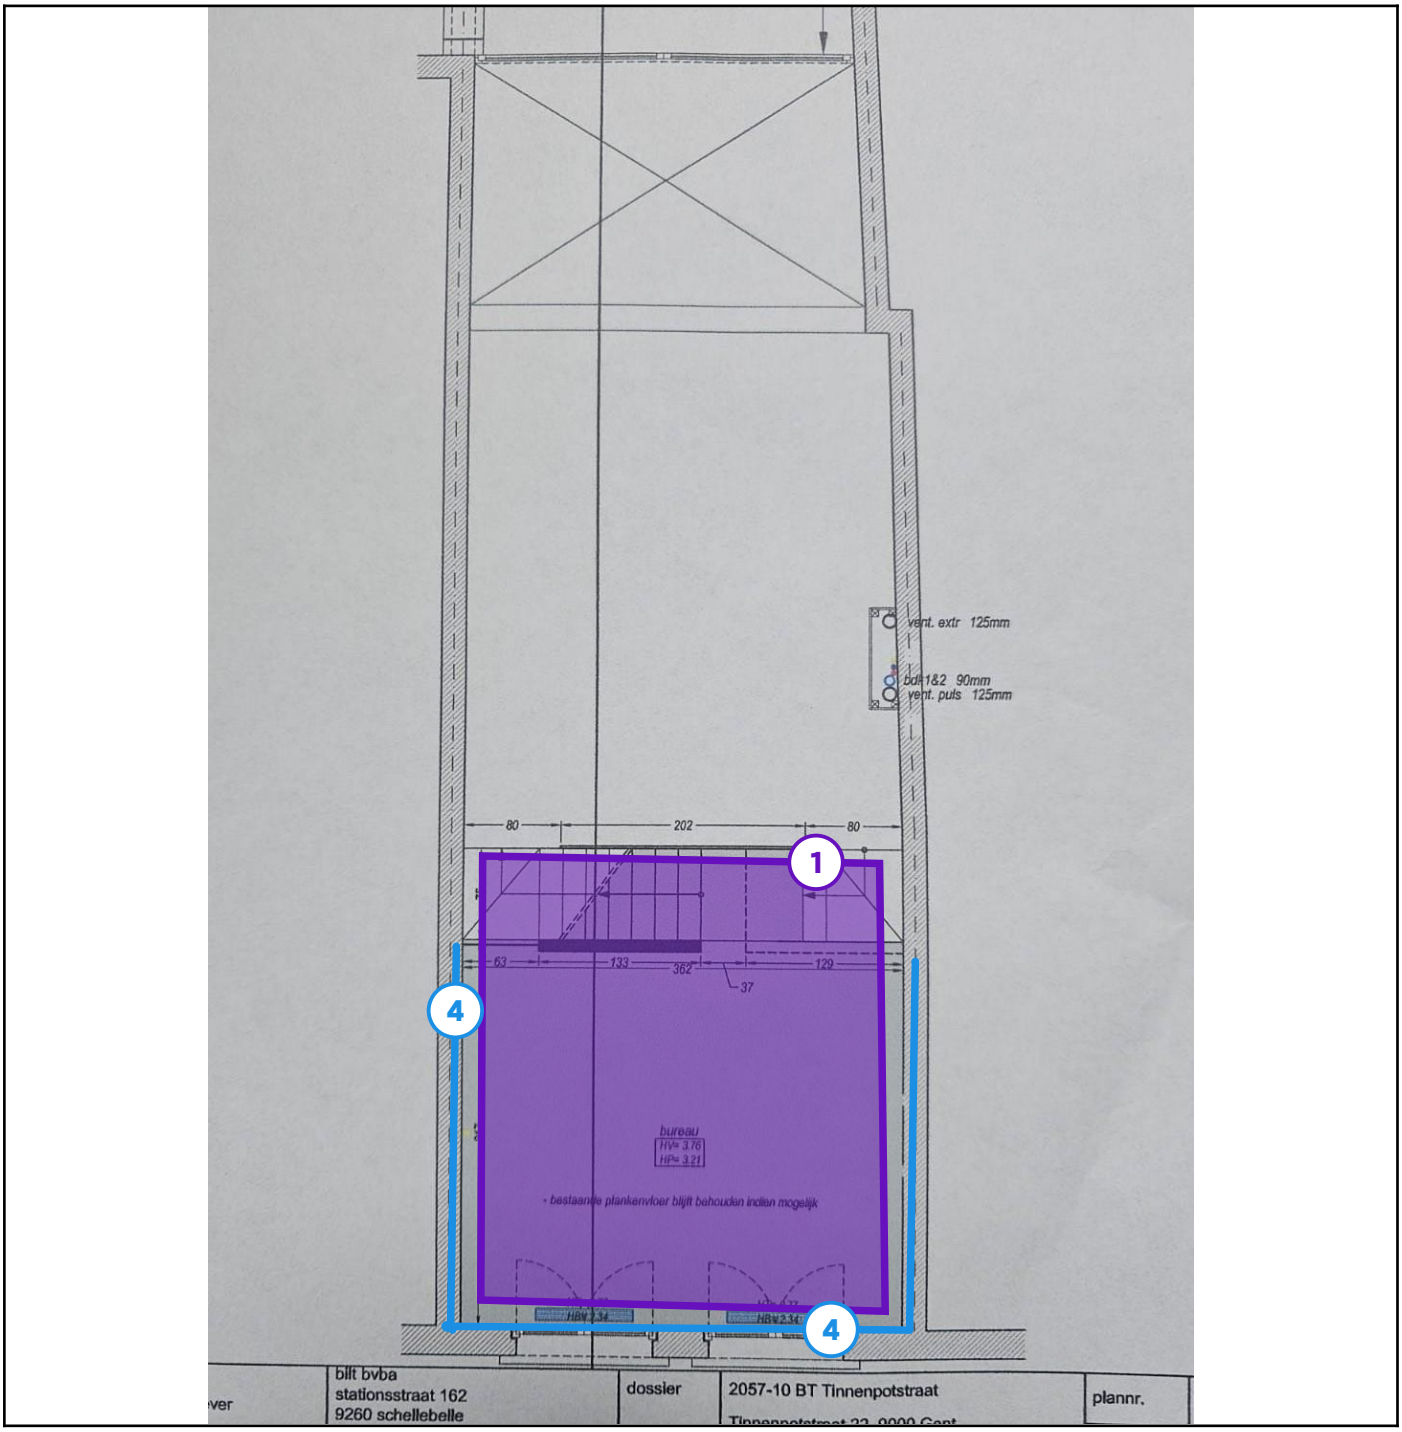
Plan 1.2: Eerste verdieping

Beschrijving	Type	Actie
1. Verlaagde plafonds: gipskarton	Advies	-
4. Pleisterwerk muren	Geen asbest	-

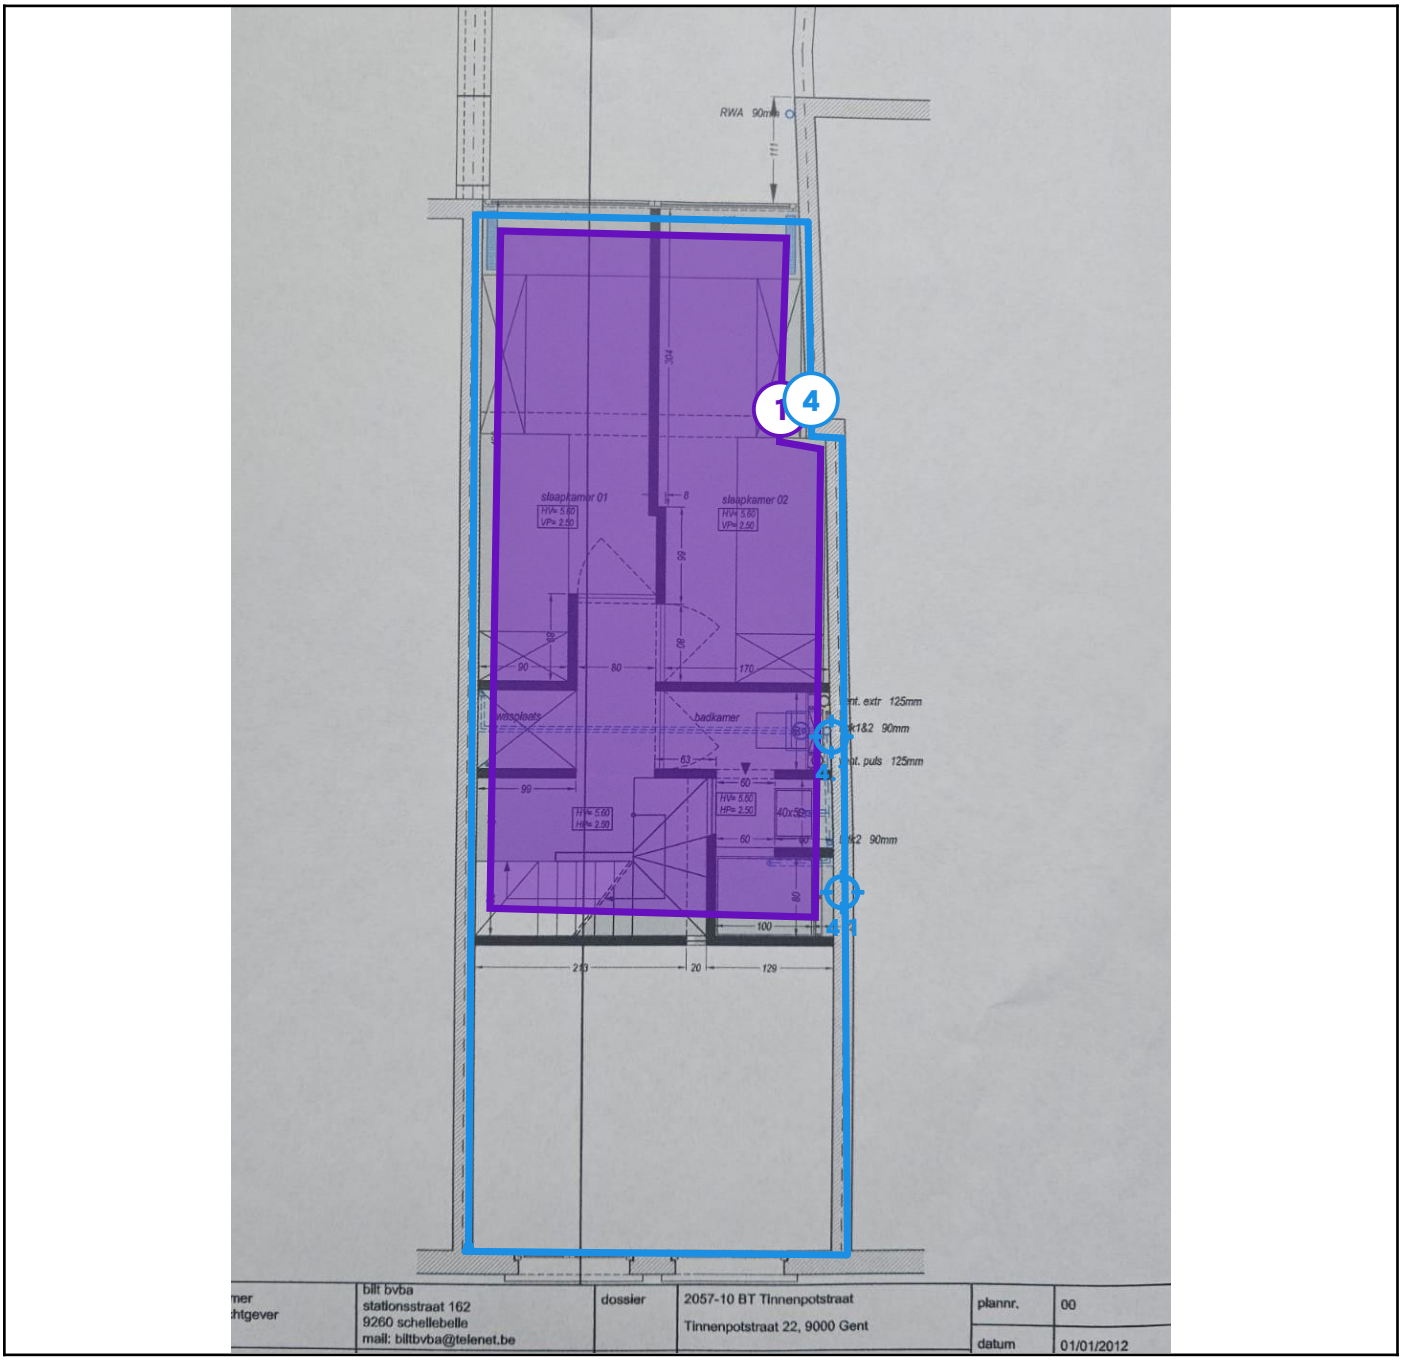
Plan 1.3: Tweede verdieping

Beschrijving	Type	Actie
1. Verlaagde plafonds: gipskarton	Advies	-
4. Pleisterwerk muren	Geen asbest	-
4.1 Code: MM01	Mengmonster	-

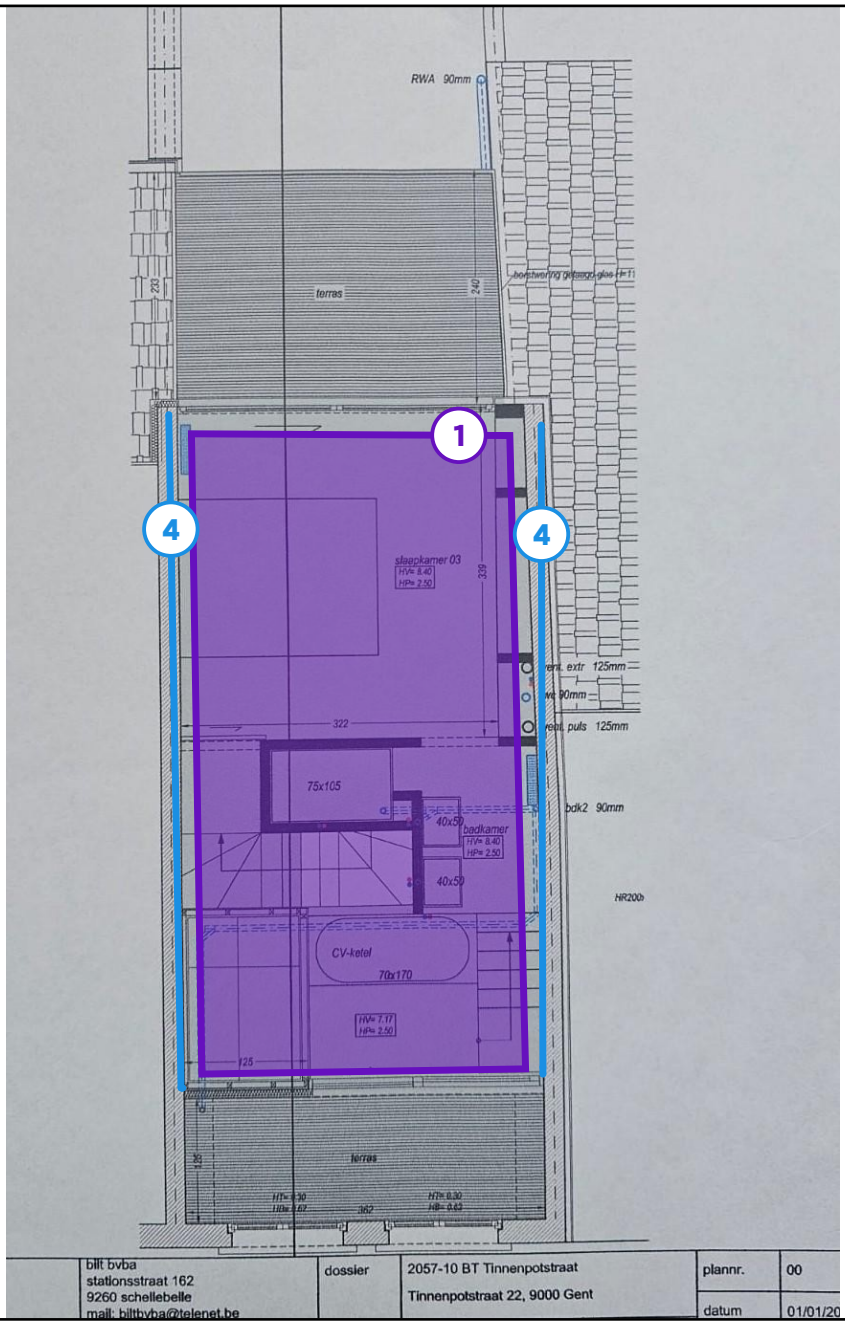
Plan 1.4: Derde verdieping

Beschrijving	Type	Actie
1. Verlaagde plafonds: gipskarton	Advies	-
4. Pleisterwerk muren	Geen asbest	-

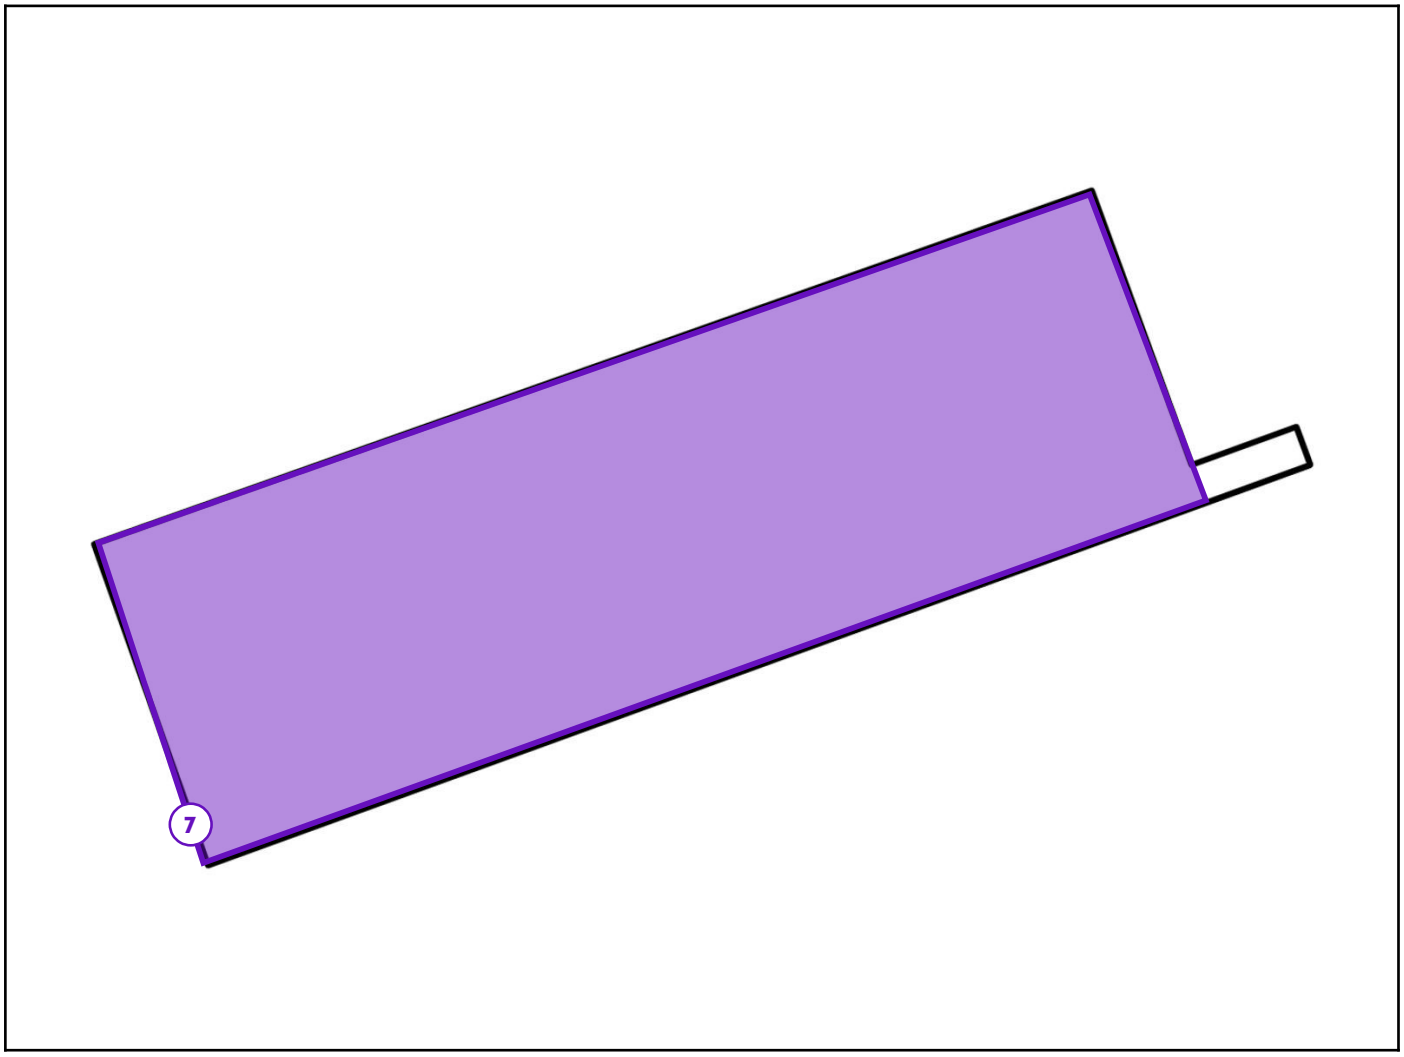
Plan 1.5: Dak

Beschrijving	Type	Actie
7. Onderdak: Niet asbestverdacht	Overige ruimte of materiaal	-

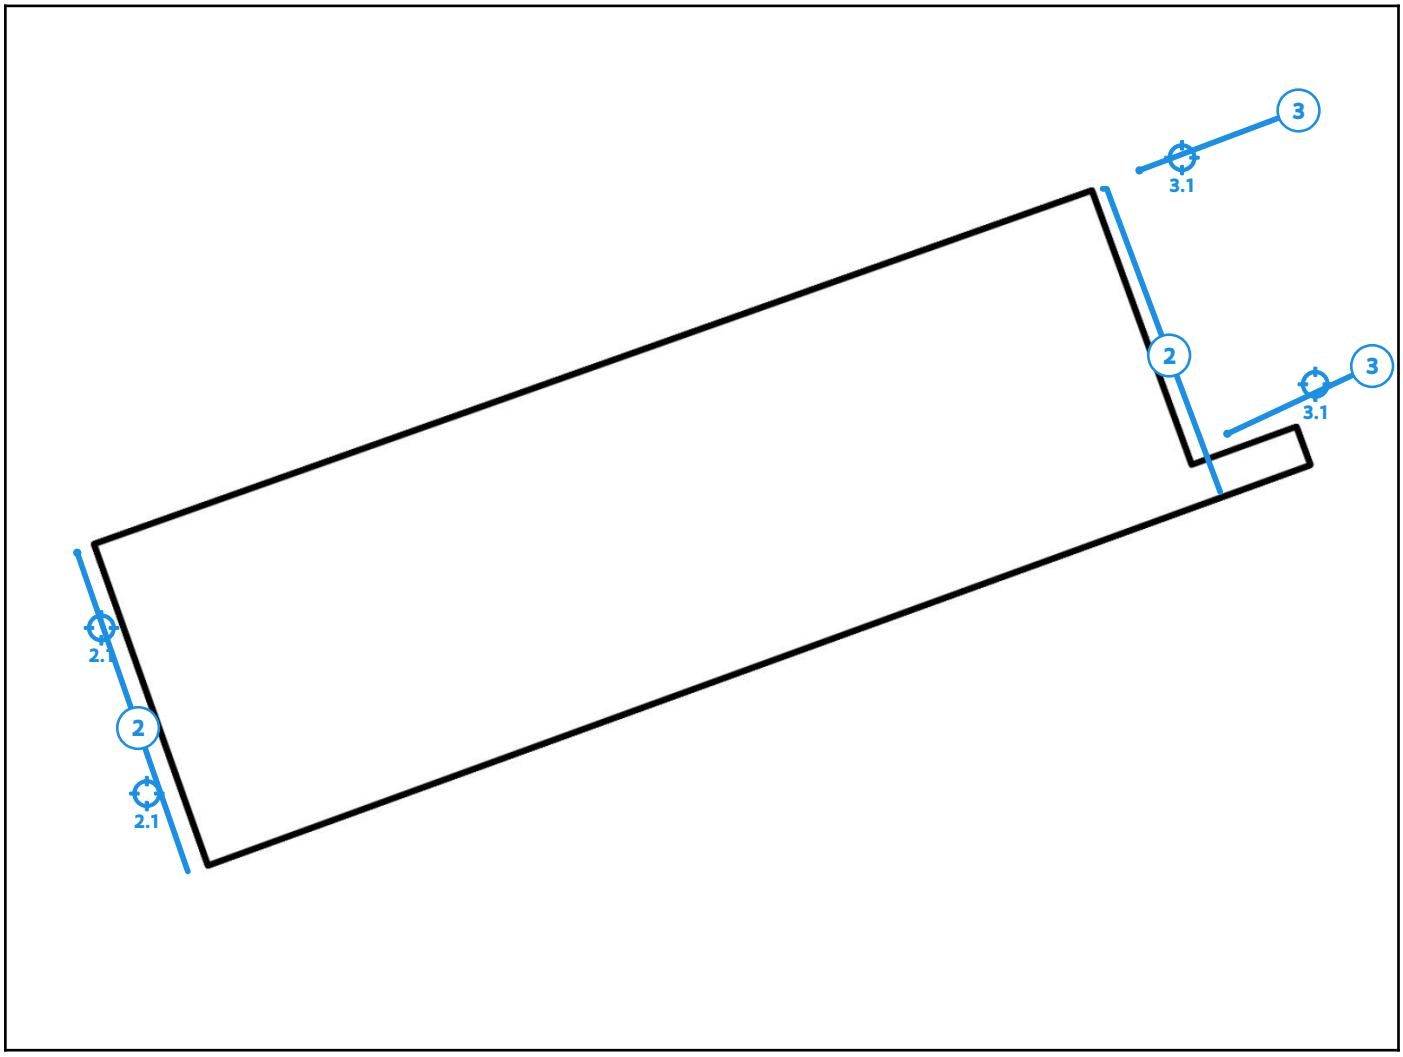
Plan 1.6: Hoofdgebouw plan

Beschrijving	Type	Actie
2. Cementering gevels	Geen asbest	-
2.1 Code: MM03	Mengmonster	-
3. Cementering op tuinmuren	Geen asbest	-
3.1 Code: MM02	Mengmonster	-

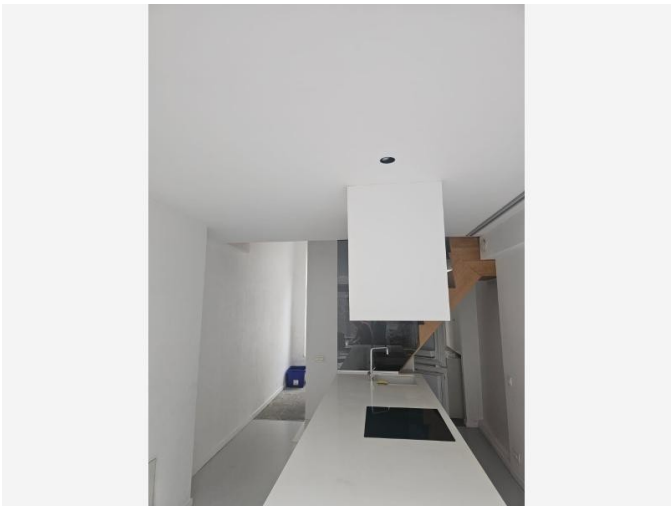
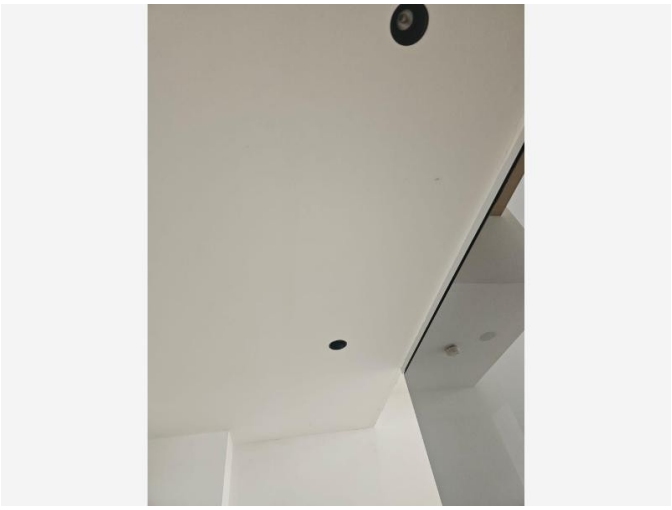
Fiche 1: Verlaagde plafonds: gipskarton

Informatie over een niet-asbestverdacht materiaal

Basis voor advies	De asbestdeskundige beoordeelt het materiaal als niet-asbestverdacht.

Geen asbest

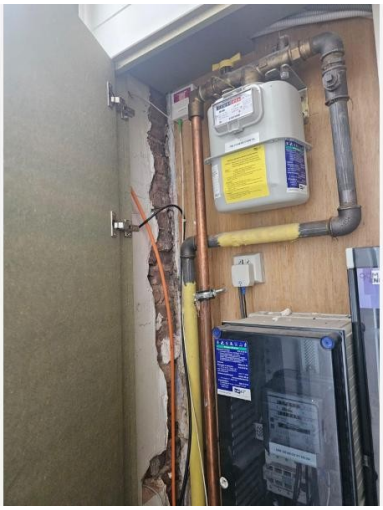
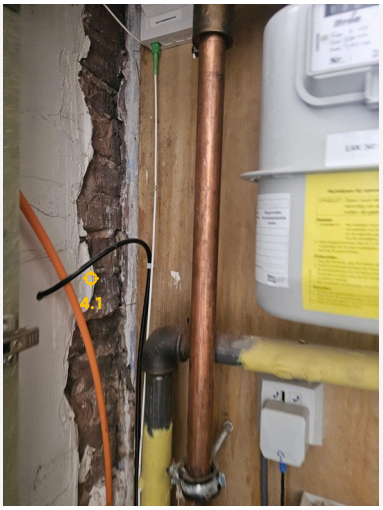
Fiche 4: Pleisterwerk muren

Geen asbest

#	Type	Referentie	Resultaat
4.1	Mengmonster	MM01	Geen asbest

Beschrijving	Pleisterwerk muren
Omgeving	Binnen
Primaire drager	Binnenwand
Bindmiddel van materiaal	Gips - kalk
Gebondenheid op basis van bindmiddel	Niet-hechtgebonden
Hoeveelheid (oppervlakte - dikte - aantal)	• 350,00 m^2 - 0,50 cm - 1 stuk
Totaal volume	1,75 m^3
Identificatiemethode	Een monstername door de asbestdeskundige met laboanalyse door een asbestlabo.
Destructieve handeling voor identificatie	Nee
Opmerking	Betreft pleisterwerk op alle wanden aanwezig in de woning.
