Asbestinventarisattest

Kokkelbeekstraat 9, 9100 Sint-Niklaas

Attestnummer : **20261002-000190.000**
Uitgegeven op : **02.10.2026**
Geldig tot : **Onbeperkt** (tenzij de toestand wijzigt)

Asbestveilig (maar mogelijk niet asbestvrij)

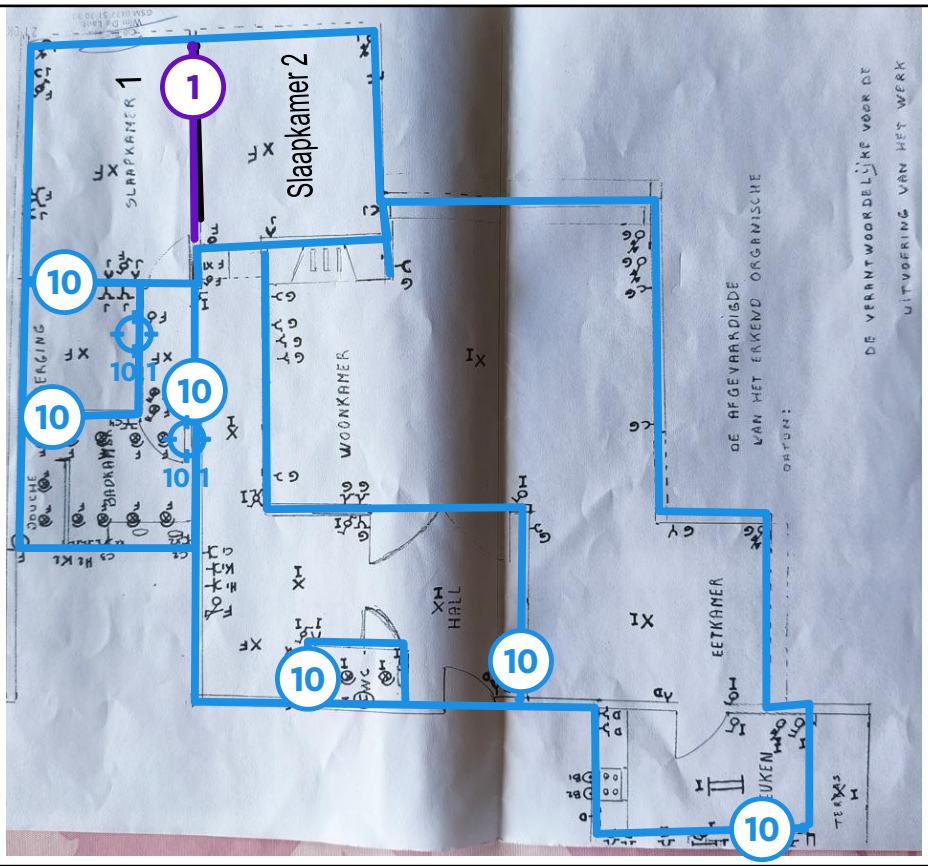
Plan 1.1: Grondplan appartement

Beschrijving	Type	Actie
1. Valse wanden.	Advies	-
10. Pleisterwerk wanden.	Geen asbest	-
10.1 Code: 1	Mengmonster	-

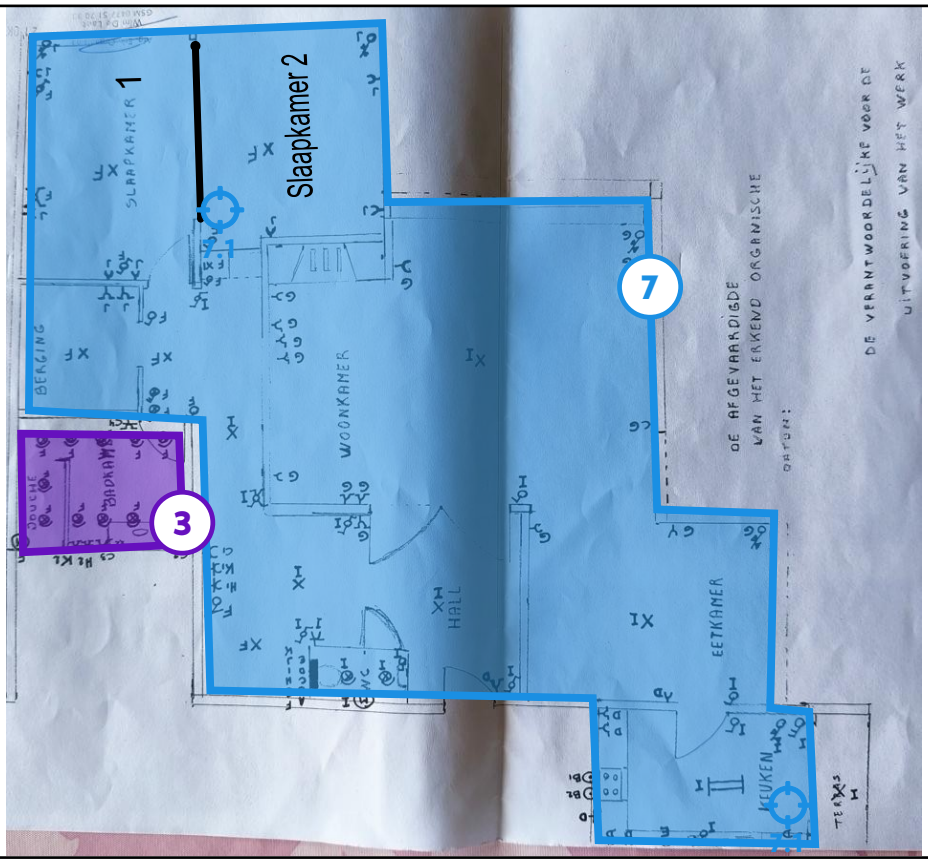
Plan 1.2: Grondplan appartement

Beschrijving	Type	Actie
3. Vals plafond badkamer.	Advies	-
7. Pleisterwerk plafonds.	Geen asbest	-
7.1 Code: 2	Mengmonster	-

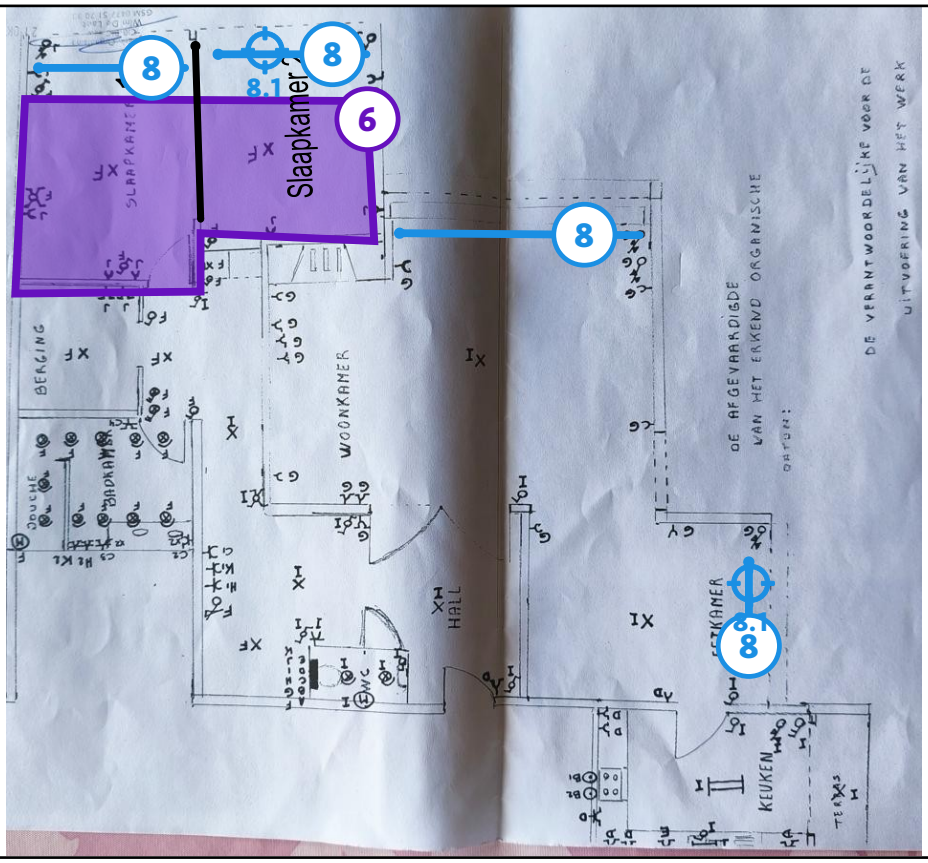
Plan 1.3: Grondplan appartement

Beschrijving	Type	Actie
6. Laminaat vloeren slaapkamers.	Advies	-
8. Cementering convectorputten.	Geen asbest	-
8.1 Code: 3	Mengmonster	-

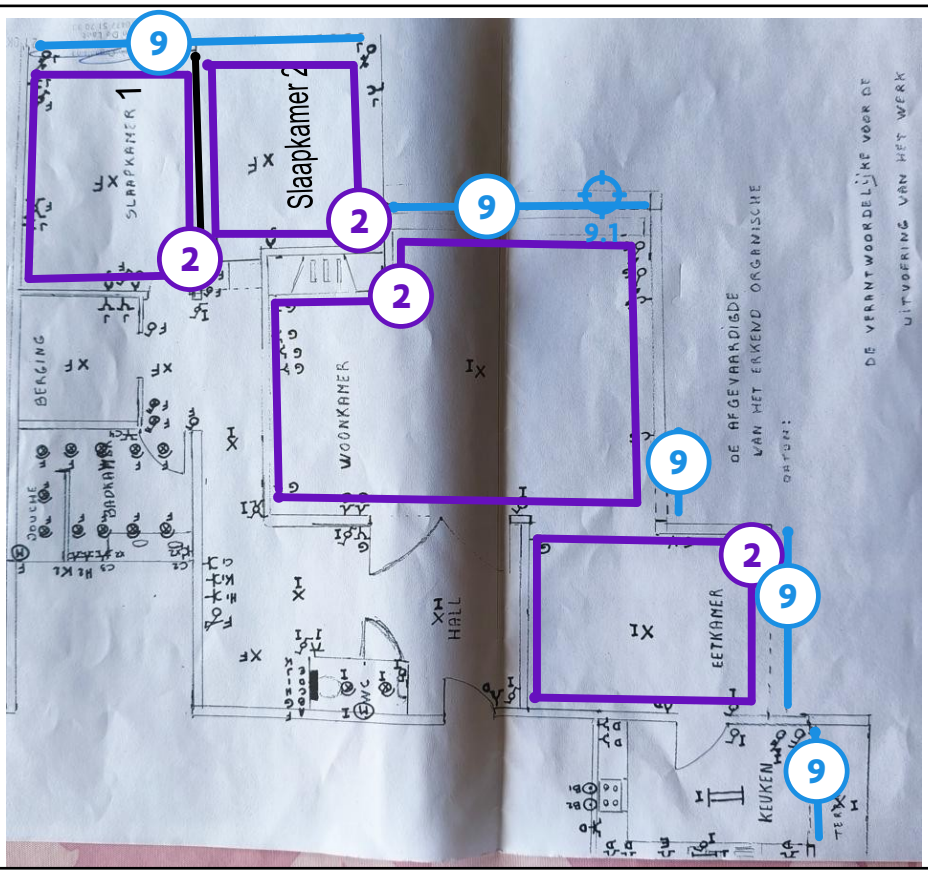
Plan 1.4: Grondplan appartement

Beschrijving	Type	Actie
2. Sierlijsten	Advies	-
9. Kit kozijn-glas (mastiek/stopverf).	Geen asbest	-
9.1 Code: 4	Puntmonster	-

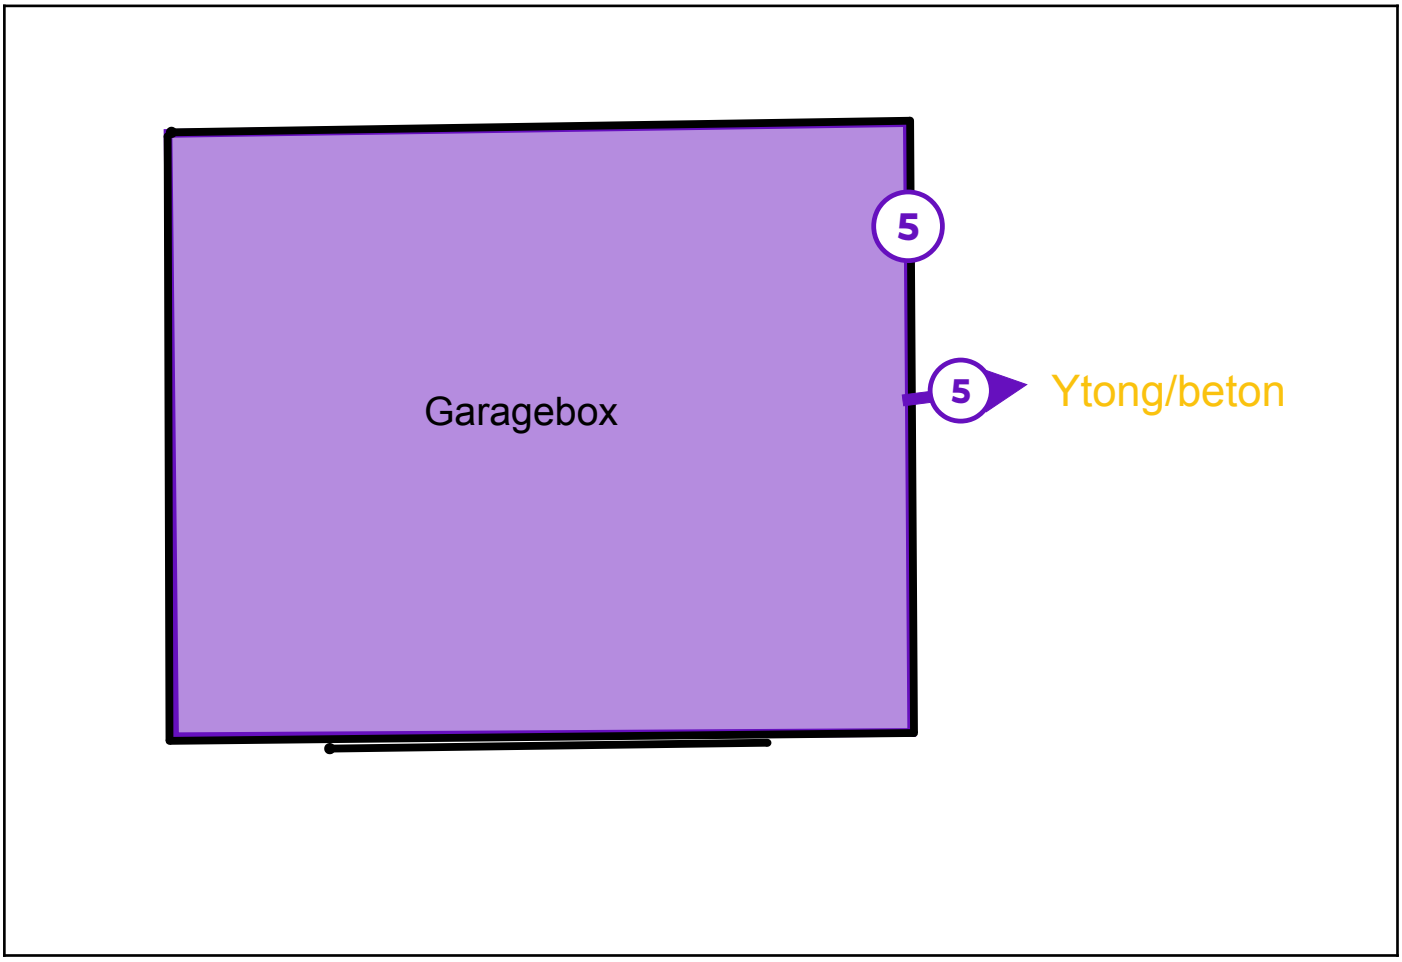
Plan 1.5: Garagebox

Beschrijving	Type	Actie
5. Garagebox.	Advies	-

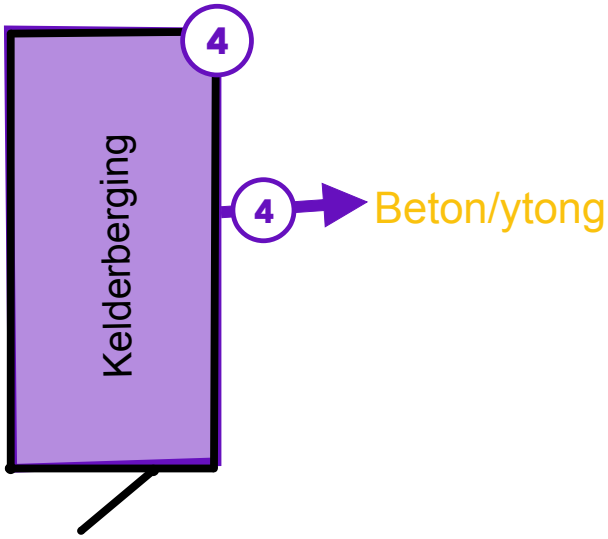
Plan 1.6: Kelderberging

Beschrijving	Type	Actie
4. Kelderberging.	Advies	-

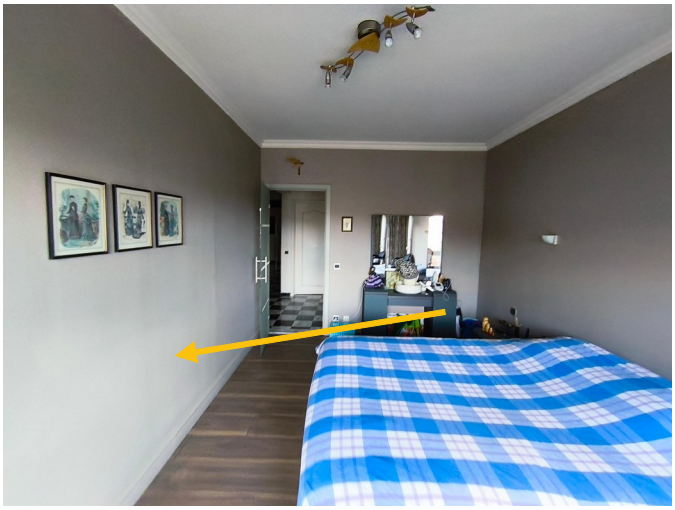
Fiche 1: Valse wanden.

Valse wand tussen slaapkamers afgewerkt in plaatmateriaal. Het is niet duidelijk of er pleisterwerk of asbest toepassingen aanwezig zijn achter/op deze valse wanden, het is aangewezen om bijkomend onderzoek uit te voeren bij werken.

Zonder destructieve handeling is het niet mogelijk om na te gaan of er asbesthoudende materialen aanwezig zijn achter de wand afwerking. Als bij sloop of renovatie blijkt dat er achter deze wanden nog pleisterwerk of asbest verdachte toepassingen aanwezig zijn, moet dit bemonsterd worden.

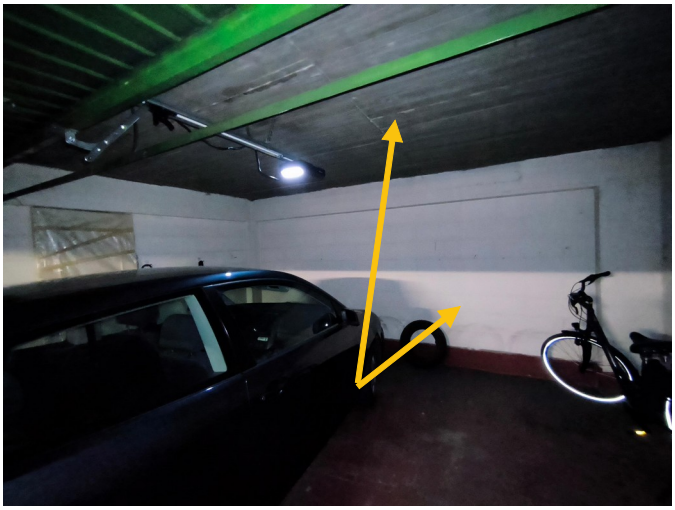
Fiche 5: Garagebox.

De garagebox werd gecontroleerd, geen zichtbare verdachte toepassing vastgesteld. Wanden in ytong/beton, plafond gestort beton.

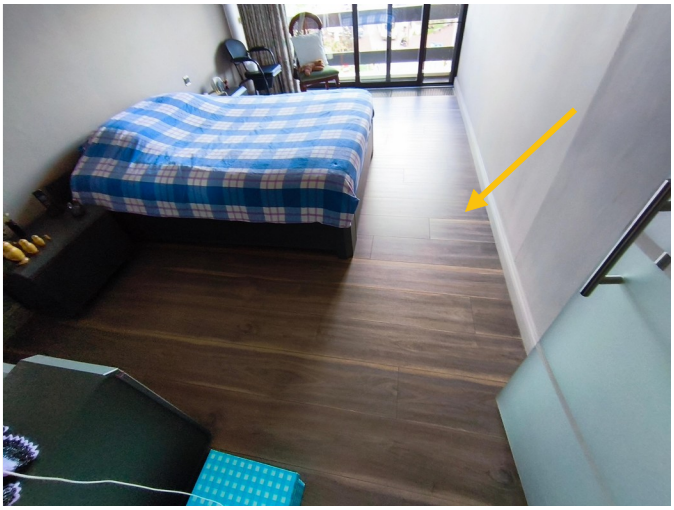
Fiche 6: Laminaat vloeren slaapkamers.

De laminaat vloer is niet asbest verdacht, het is niet gekend wat eronder bevindt, bij vloer werken extra controle aangewezen.

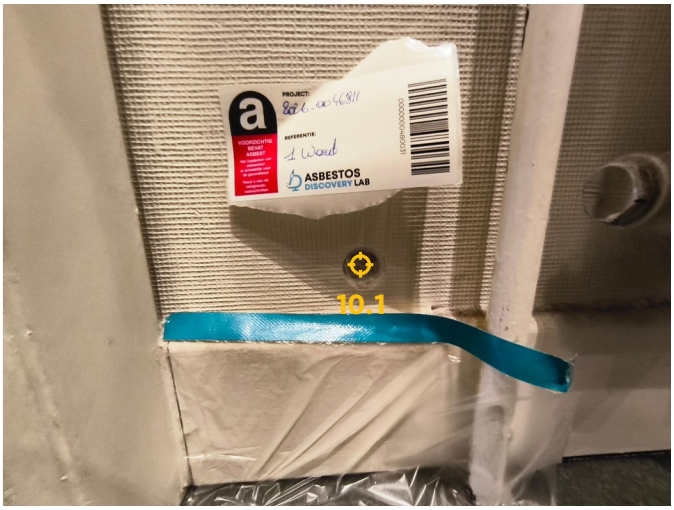
Fiche 10: Pleisterwerk wanden.

Geen asbest

#	Type	Referentie	Resultaat
10.1	Mengmonster	1	Geen asbest
