# Asbestinventarisattest

Abdisstraat 13, 9000 Gent

Attestnummer : **20260517-000214.000**
Uitgegeven op : **17.05.2026**
Geldig tot : **17.05.2036**

## Niet-asbestveilig

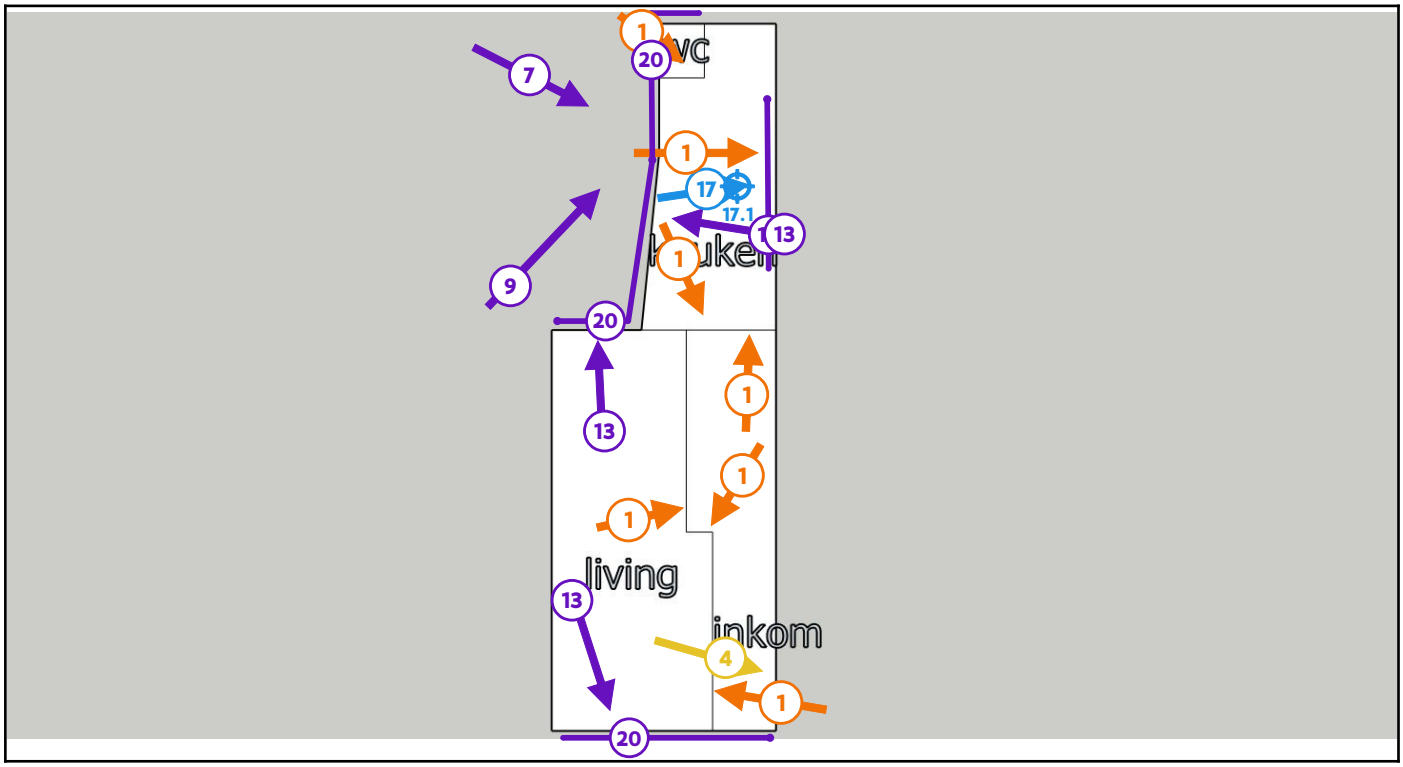
# Plan 1.1: kelder

| Beschrijving | Type | Actie |
|---|---|---|
| 1. Bakeliet schakelaars/stopcontacten | Asbestmateriaal | Verwijderen |
| 2. Pakking CV-ketel | Asbestmateriaal | Verwijderen |
| 5. Cementbuis kelder | Asbestmateriaal | Zorgvuldig beheren |

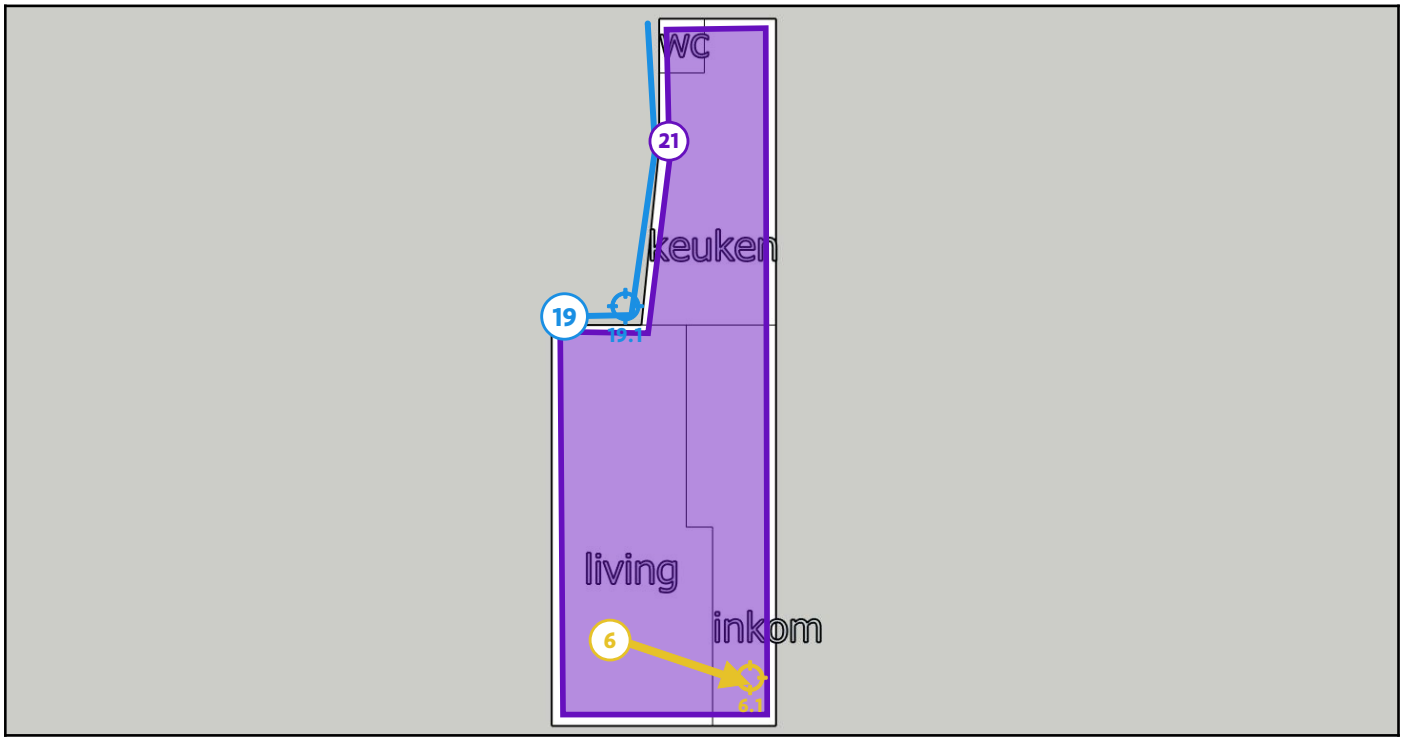
# Plan 1.4: GLV

| Beschrijving | Type | Actie |
|---|---|---|
| 6. Legplank kast inkom | Asbestmateriaal | Zorgvuldig beheren |

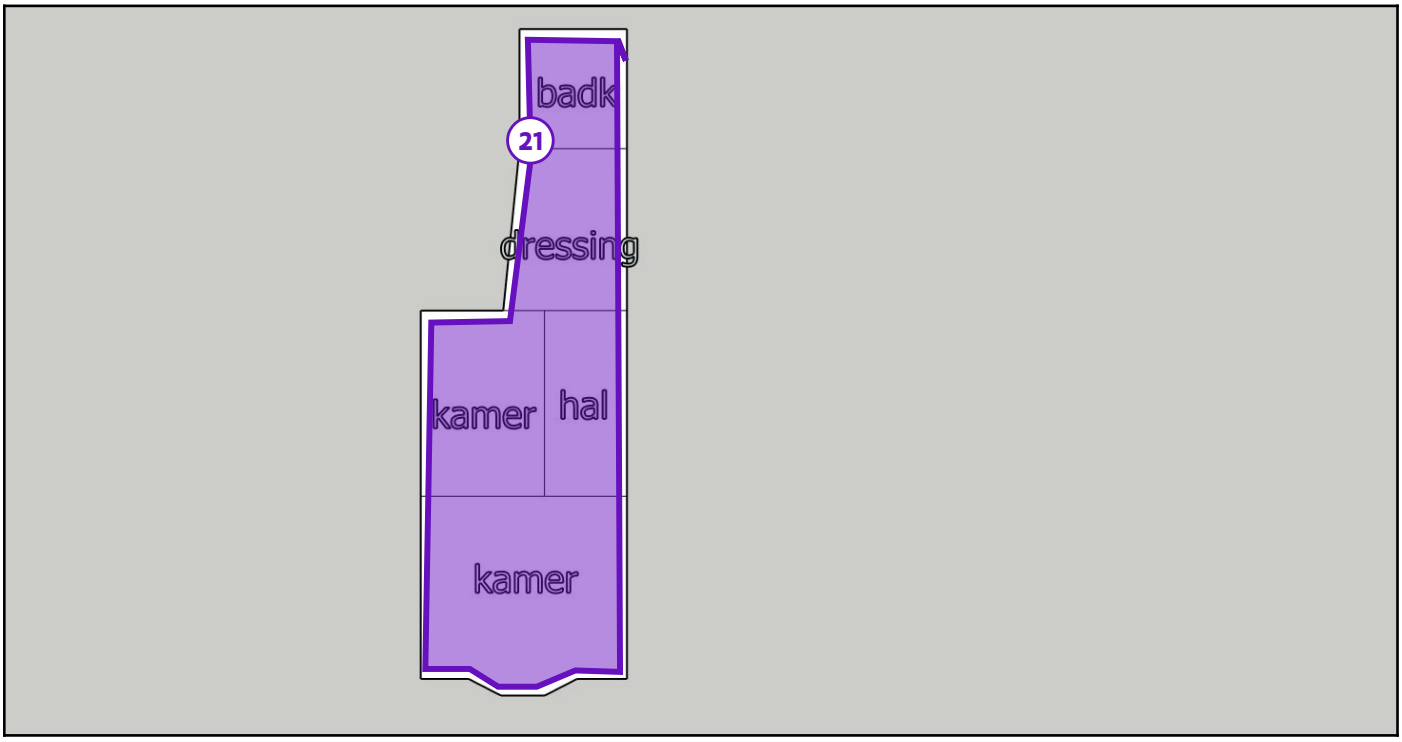
# Plan 1.5: V1

| Beschrijving | Type | Actie |
|---|---|---|
| 1. Bakeliet schakelaars/stopcontacten | Asbestmateriaal | Verwijderen |
| 11. gemene muur met de school | Beperking | - |

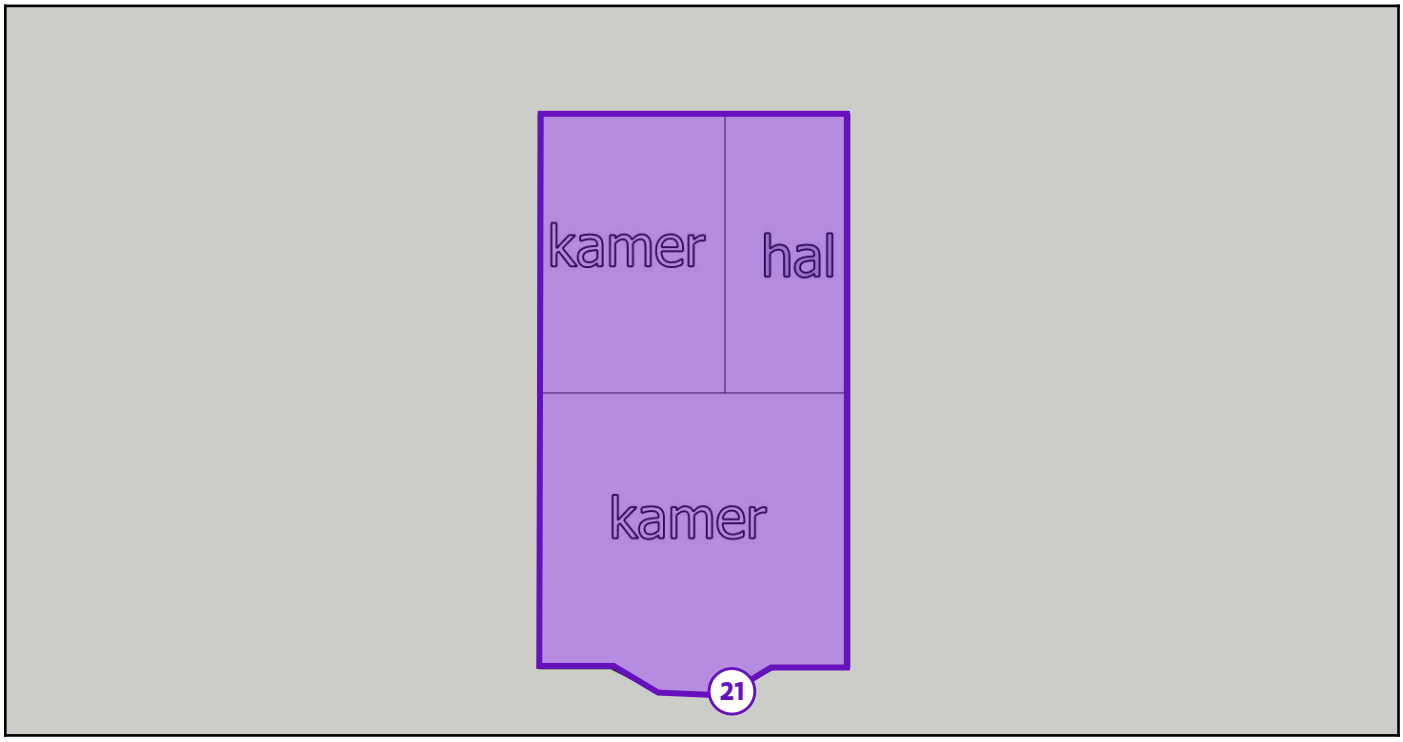
# Plan 1.8: V2

| Beschrijving | Type | Actie |
|---|---|---|
| 1. Bakeliet schakelaars/stopcontacten | Asbestmateriaal | Verwijderen |
