Asbestinventarisattest

Mercatorstraat 5, 9150 Beveren-Kruibeke-Zwijndrecht

Attestnummer : **20261016-000204.000**
Uitgegeven op : **16.10.2026**
Geldig tot : **Onbeperkt** (tenzij de toestand wijzigt)

Asbestveilig (maar mogelijk niet asbestvrij)

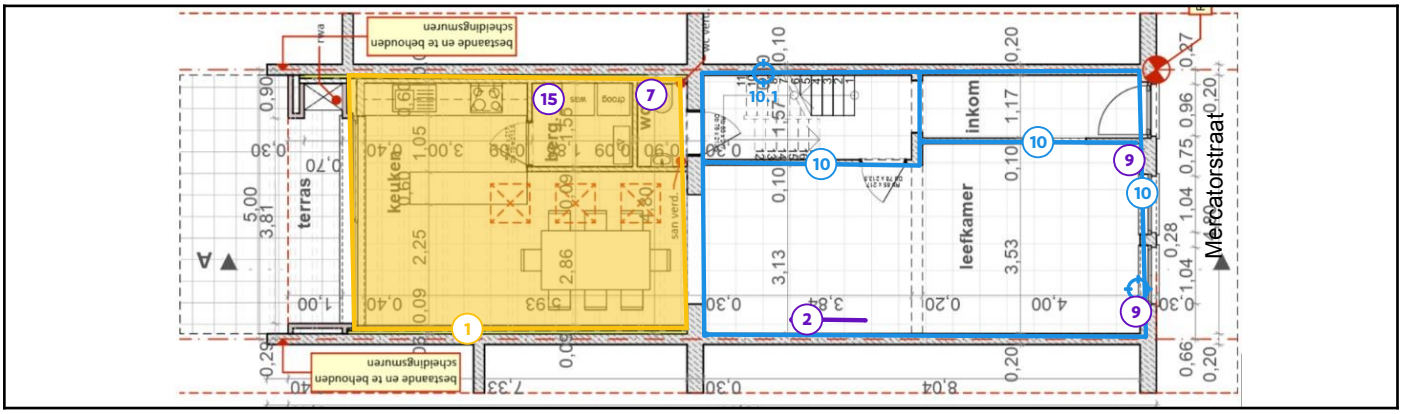
Plan 1.1: Gelijkvloers

Beschrijving	Type	Actie
1. Achterbouw geplaatst in 2023	Uitsluiting	-
2. Kachelkoord (niet asbesthoudend)	Advies	-
7. Doorvoering	Advies	-
9. Pakkingen (radiatoren)	Advies	-
10. Pleister (muren)	Geen asbest	-
10.1 Code: MS01	Mengmonster	-
15. Verwarmingsbrander van na 2001	Overige ruimte of materiaal	-

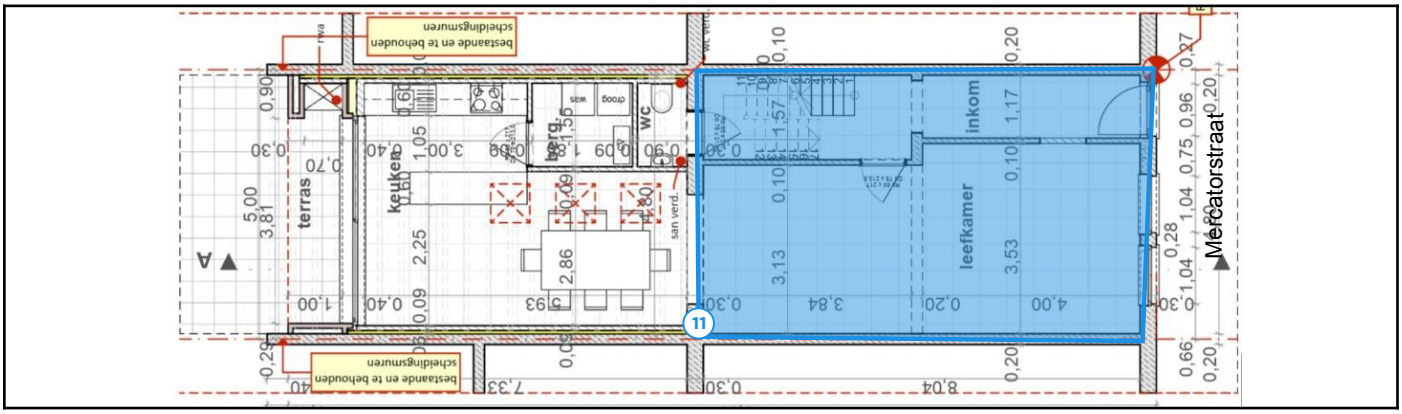
Plan 1.2: Gelijkvloers

Beschrijving	Type	Actie
11. Pleister (plafond)	Geen asbest	-

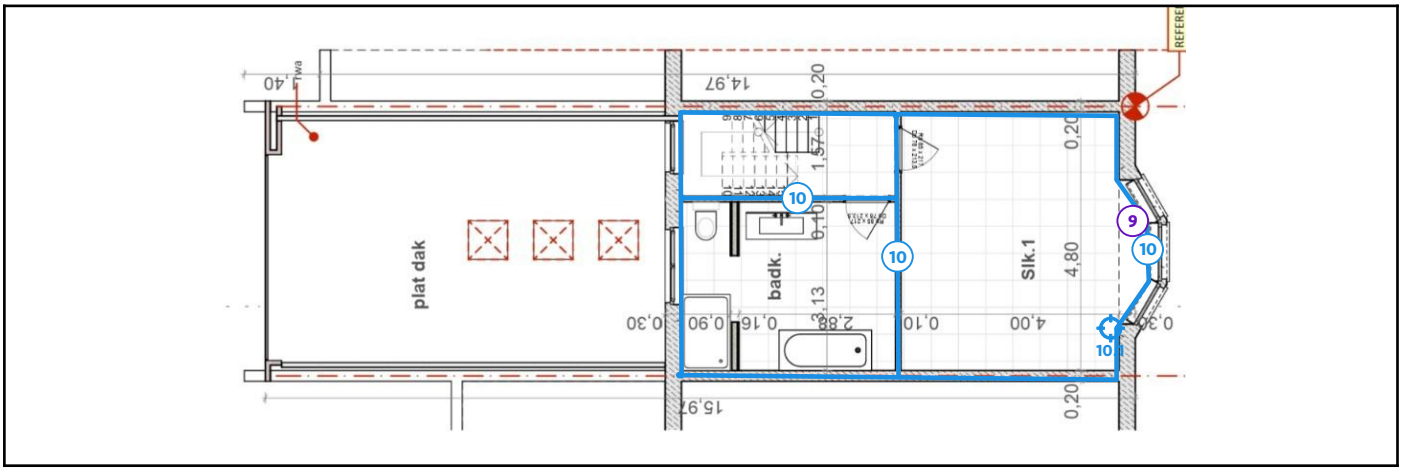
Plan 1.4: +1

Beschrijving	Type	Actie
9. Pakkingen (radiatoren)	Advies	-
10. Pleister (muren)	Geen asbest	-
10.1 Code: MS01	Mengmonster	-

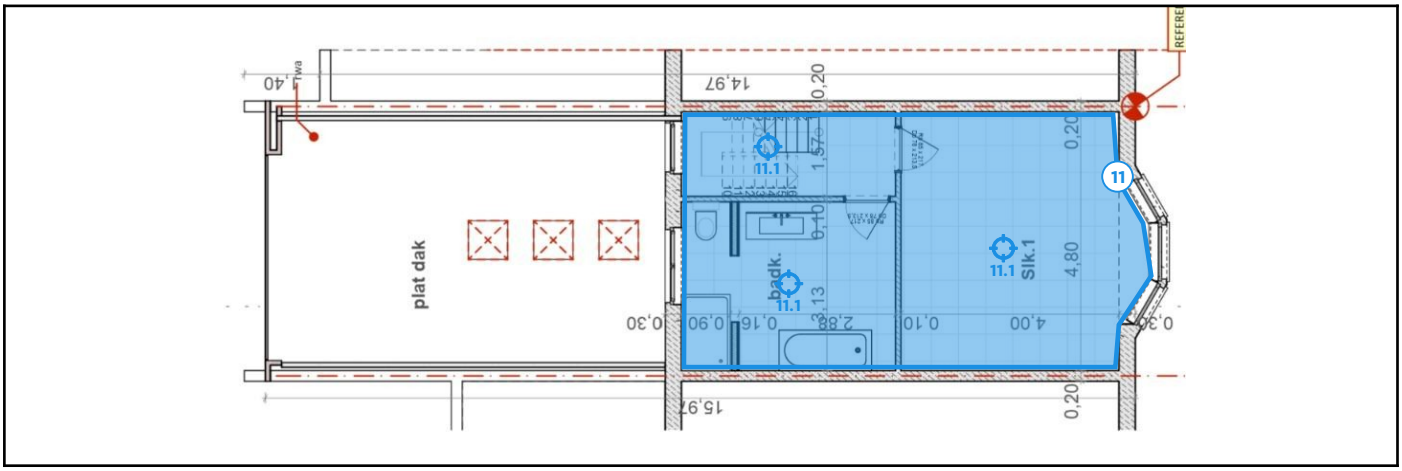
Plan 1.5: +1

Beschrijving	Type	Actie
11. Pleister (plafond)	Geen asbest	-
11.1 Code: MS02	Mengmonster	-

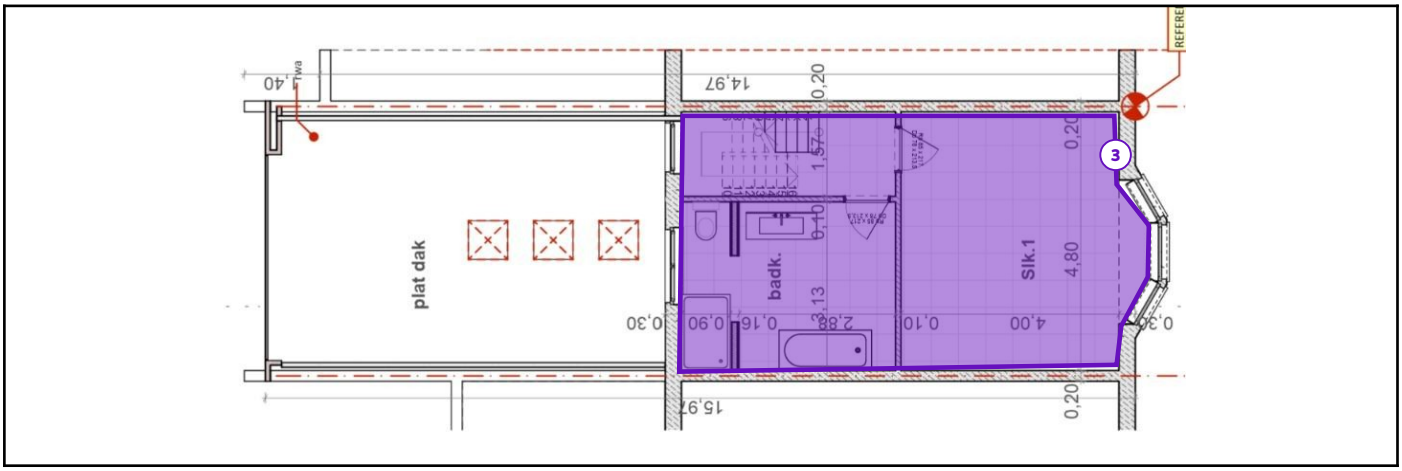
Plan 1.6: +1

Beschrijving	Type	Actie
3. Lijmlaag onder vloeren, parket en faiences	Advies	-

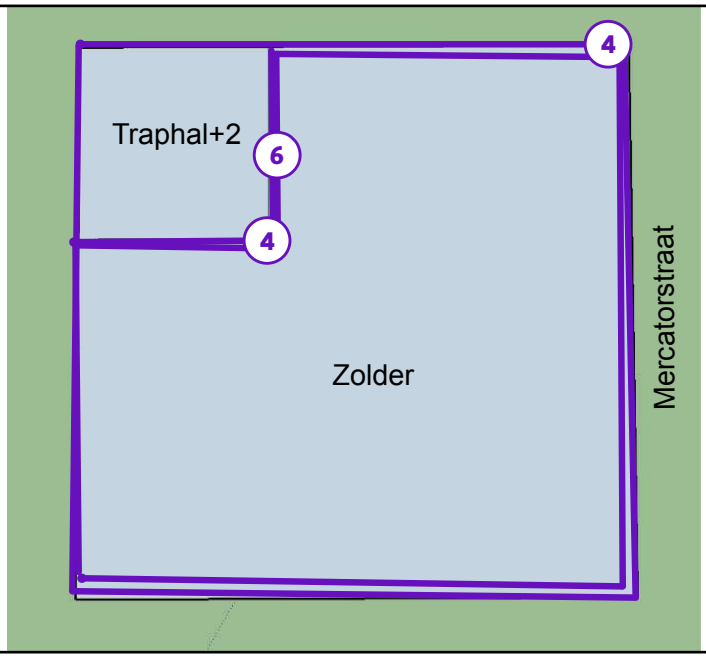
Plan 1.7: +2

Beschrijving	Type	Actie
4. Valse wanden	Advies	-
6. Gipsplaat muren (smeerlaag)	Advies	-

Niet inspecteerbaar. Bij renovatie of afbraakwerken na te kijken op asbestverdacht pleisterwerk of andere asbestverdachte materialen.

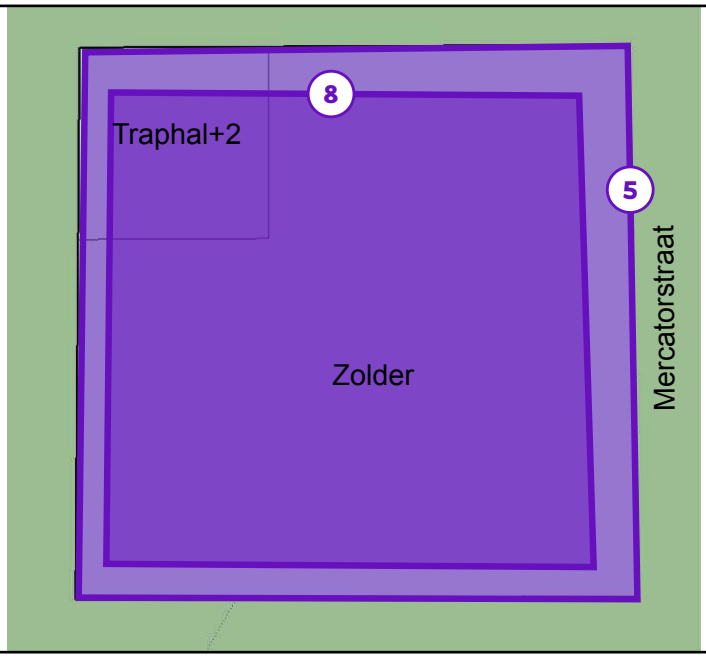
Plan 1.8: +2

Beschrijving	Type	Actie
5. Verlaagd plafond	Advies	-
8. Gipsplaat plafond (smeerlaag)	Advies	-

Niet inspecteerbaar. Bij renovatie of afbraakwerken na te kijken op asbestverdacht pleisterwerk of andere asbestverdachte materialen.

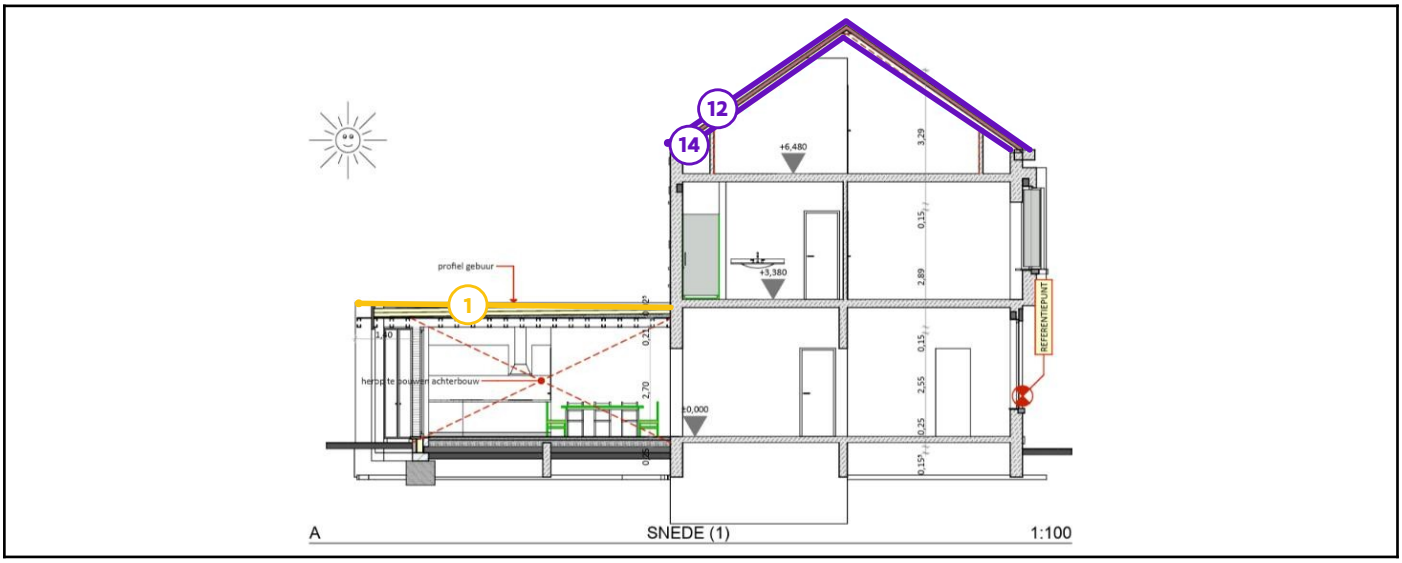
Plan 1.9: Dakenplan linkerzijaanzicht

Beschrijving	Type	Actie
1. Achterbouw geplaatst in 2023	Uitsluiting	-
12. Dakbedekkings is niet asbestverdacht	Overige ruimte of materiaal	-
14. Onderdak is niet asbestverdacht	Overige ruimte of materiaal	-

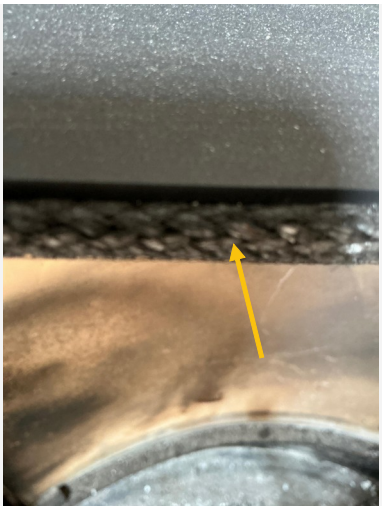
Fiche 2: Kachelkoord (niet asbesthoudend)

Kachkelkoord was blinkend en bijgevolg niet asbestverdacht.

Basis voor advies	De asbestdeskundige beoordeelt het materiaal als niet-asbestverdacht.

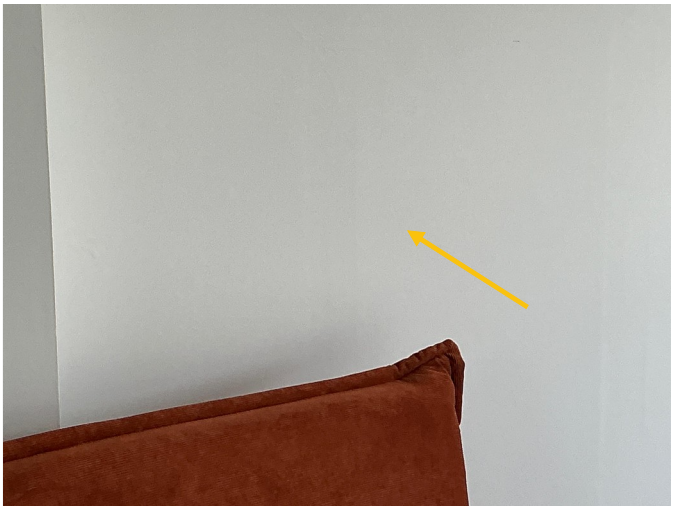
Fiche 6: Gipsplaat muren (smeerlaag)

Sommige muren zijn uitgevoerd in gipskartonplaten.

Vermoedelijk zijn de voegen uitgevuld met afsmeerlagen met bindmiddel

gips. Deze afsmeerlagen kunnen echter niet gelokaliseerd worden onder

de verf of het behang. Het valt niet binnen de redelijkheid om een heel

stuk behang of verf weg te nemen om de afsmeerlagen terug te vinden.

Bij eventuele renovatie of afbraakwerken dient dit nagekeken te worden met bijkomende staalnames.

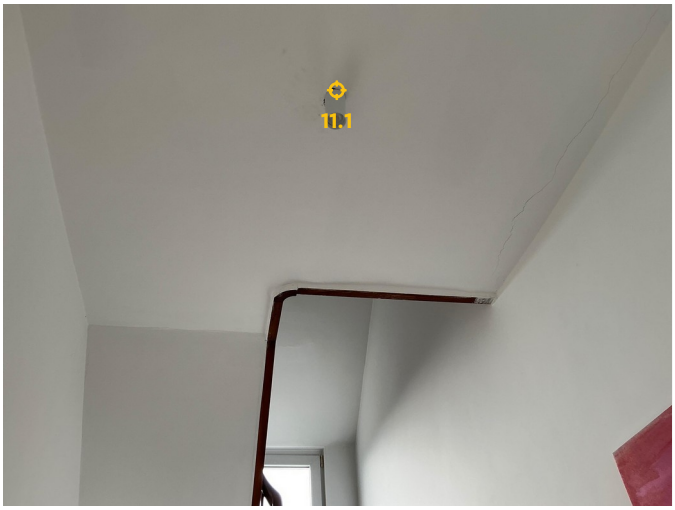
Fiche 11: Pleister (plafond)

Geen asbest

#	Type	Referentie	Resultaat
11.1	Mengmonster	MS02	Geen asbest
