Asbestinventarisattest

Smetledesteenweg 137, 9230 Wetteren

Attestnummer : **20250606-000215.000**
Uitgegeven op : **06.06.2025**
Geldig tot : **06.06.2035**

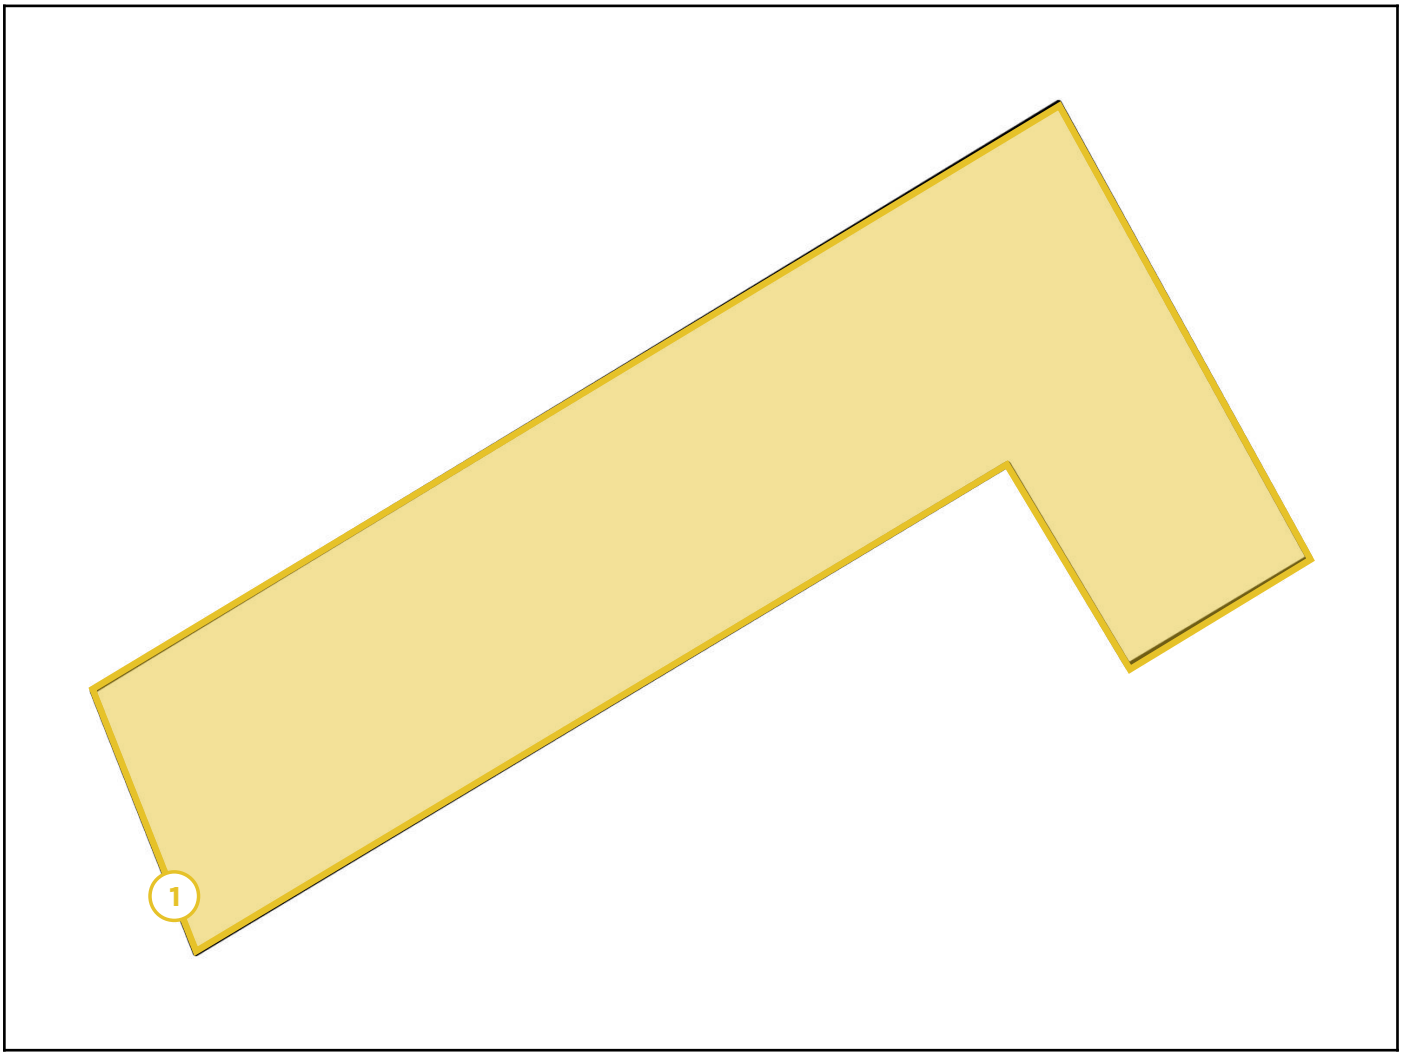
Plan 1.1: Onderdak

Beschrijving	Type	Actie
1. menuiserite onderdakplaten	Asbestmateriaal	Zorgvuldig beheren

Fiche 1: menuiserite onderdakplaten

Eindbeoordeling materiaalrisico	Zeer laag materiaalrisico en/of zeer lage kans op vezelvrijgave
Opmerking	Toestand van het materiaal : het bouwjaar verraad immiers dat het materiaal niet nieuw is , de aanname is dan ook Licht beschadigd, licht verweerd. Crodidoliet is een aanname bij gebrek aan staalname. Een staalname kan een andere asbestsoort met zich meebrengen en de risico beoordelig beinvloeden. Langs de buitenzijde liggen er pannen op langs de binnen zijde is het afgewerkt

Gebondenheid	Categorie 1: hechtgebonden in oorsprong
Asbestsoort (vezeltype)	Crocidoliet aanwezig
Asbestconcentratie	Laag (< 50%)
Afschermingsgraad van het gehele materiaal	Stootvaste afscherming of omkasting
Toestand van het materiaal	Licht beschadigd, licht verweerd. Intact calciumsilicaatmateriaal of categorie III 'gebondenheid'

Beschrijving	menuiserite onderdakplaten
Omgeving	Binnen
Primaire drager	Schuin dak
Asbestmateriaal	Plaat, paneel, tablet - Type Menuiserite
Bindmiddel van asbestmateriaal	Cement
Gebondenheid op basis van bindmiddel	Hecht
Hoeveelheid (oppervlakte - dikte - aantal)	• 450,00 m^2 - 0,50 cm - 1 stuk
Totaal volume	2,25 m^3
Eenvoudig bereikbaar	Nee • Het asbestmateriaal is bedekt (uitgezonderd laag verf, coating, behang, kunststof, textiel) en het wegnemen van het bedekkende materiaal kan niet zonder het bedekkende materiaal te beschadigen.
Bevestigingswijze	• Genageld, geniet
Identificatiemethode	Vaststelling zonder monstername
Destructieve handeling voor identificatie	Nee
Opmerking	dikte en oppervlakte zijn een beredeneerde schatting , waaraan geen rechten worden verleend aanwezig onder dak op vermoedelijk door ganse woning steekproefsgewijs werden enkele dakpannen opgelicht grijze cementplaten type menuiserite werden vastgesteld maar konden niet bemonsterd worden doordat de binnenkant dicht afgewerkt is met osb-platen en langs de buitenkant schade zou ontstaan bij staalname. volgens het inspectieprotocol van OVAM dient elke asbestverdachte toepassing als zijnde asbesthoudend beschouwd te worden tot het tegengestelde via staalname bewezen is. verdere staalname bij destructief onderzoek is dan ook aangewezen alvorens verwijdering

- Zorg voor een veilig beheer en verwijder dit asbestmateriaal wanneer het bij werken eenvoudig bereikbaar wordt. Controleer de toestand jaarlijks op wijzigingen.
- Voer bijkomende staalname(s) uit.

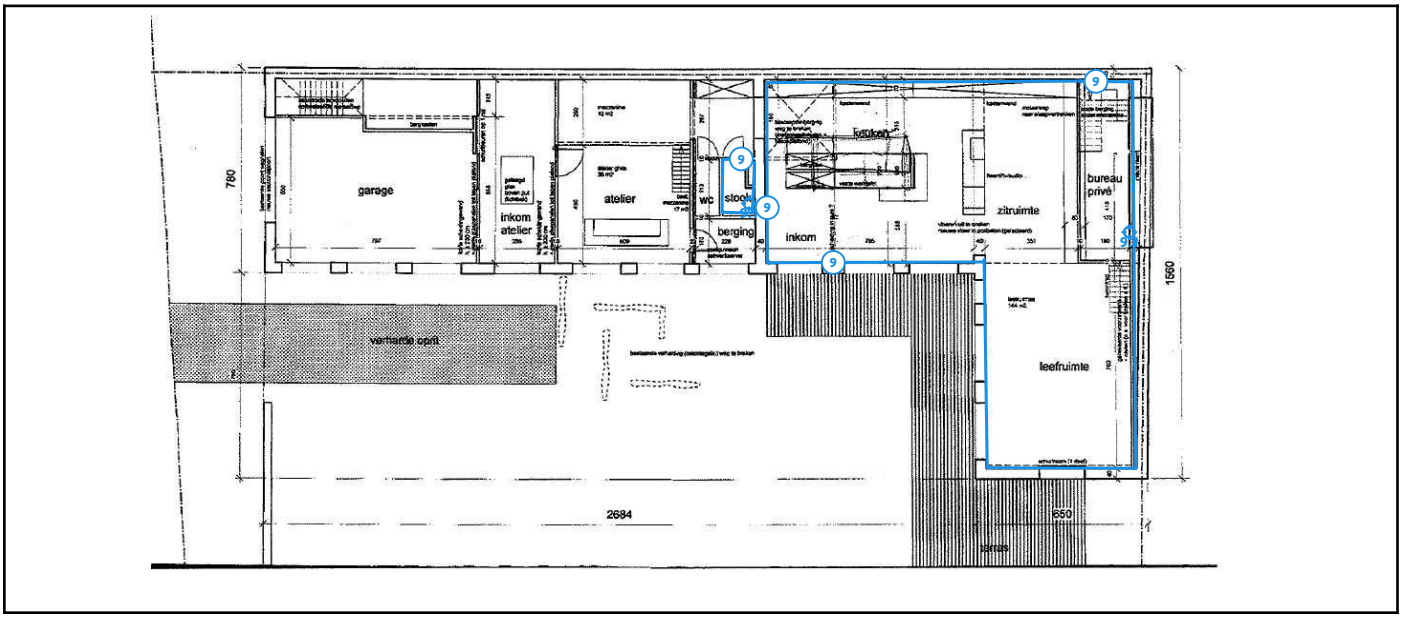
Plan 1.2: plan gelijkvloers

Beschrijving	Type	Actie
9. bepleistering op de muren	Geen asbest	-
9.1 Code: 1	Mengmonster	-

Fiche 9: bepleistering op de muren

Geen asbest

#	Type	Referentie	Resultaat
9.1	Mengmonster	1	Geen asbest

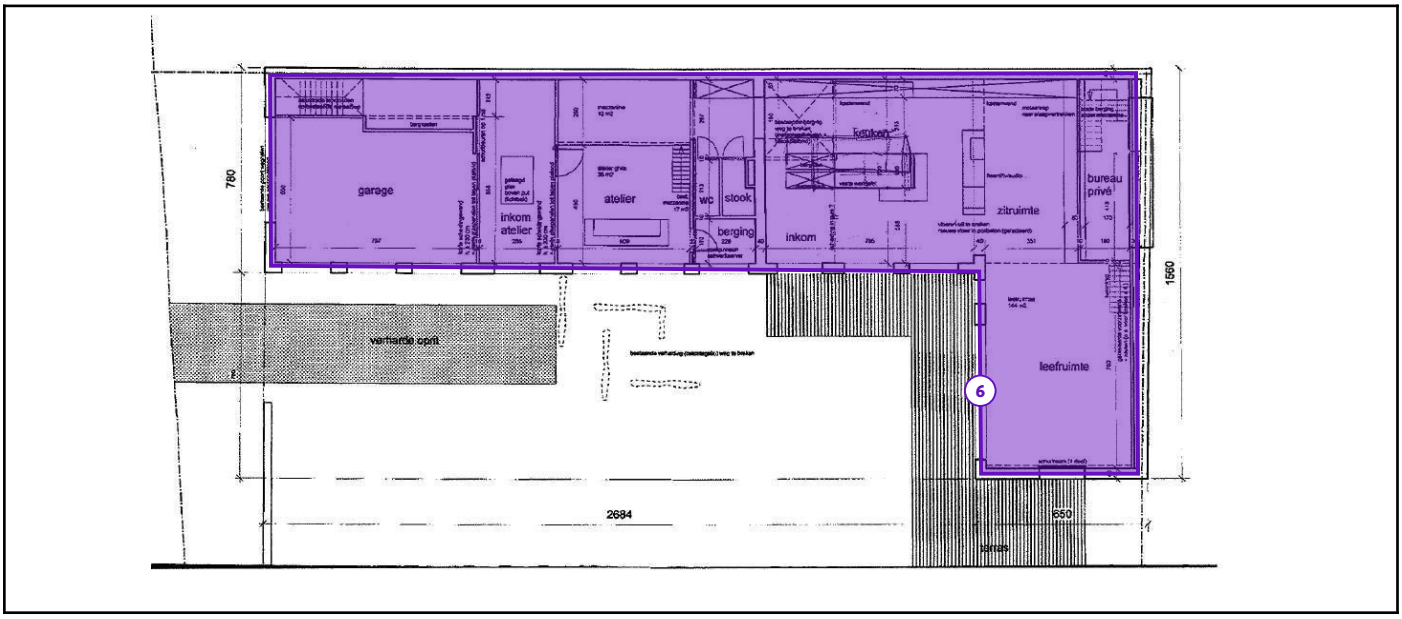
Plan 1.3: plan gelijkvloers

Beschrijving	Type	Actie
6. valse plafonds hout/gyproc/pvc	Advies	-

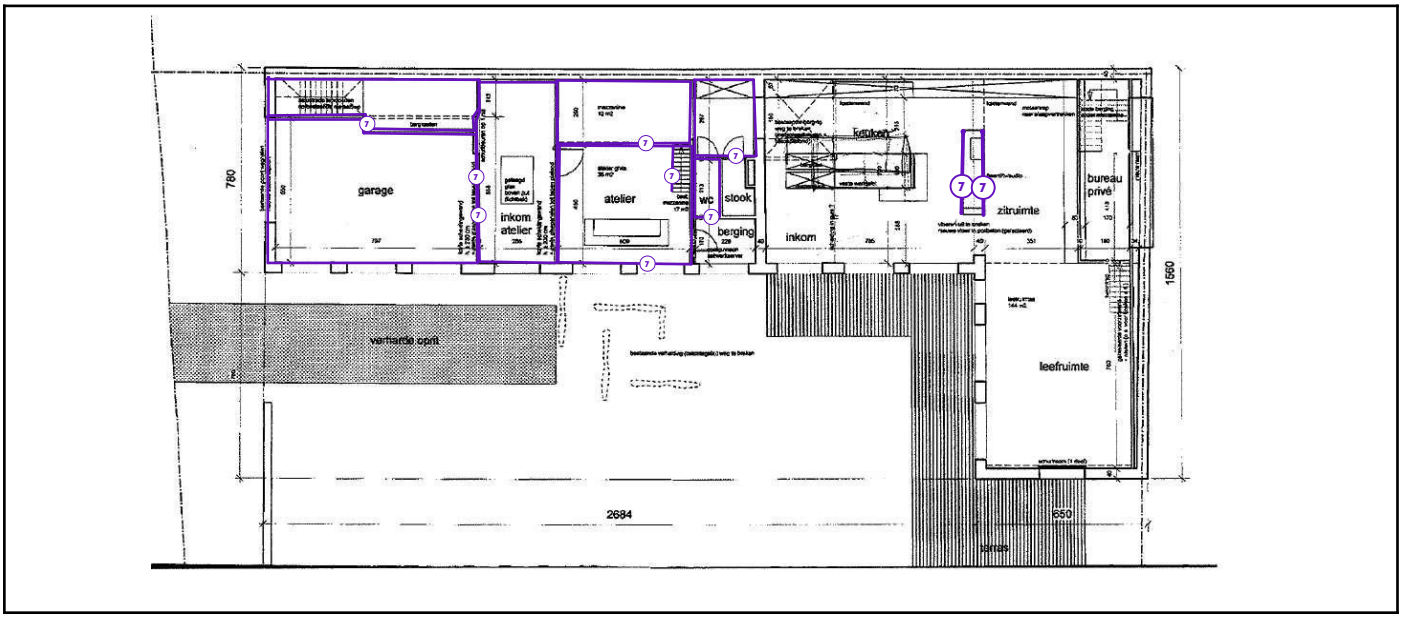
Plan 1.4: plan gelijkvloers

Beschrijving	Type	Actie
7. valse wanden hout/gyproc/pvc	Advies	-

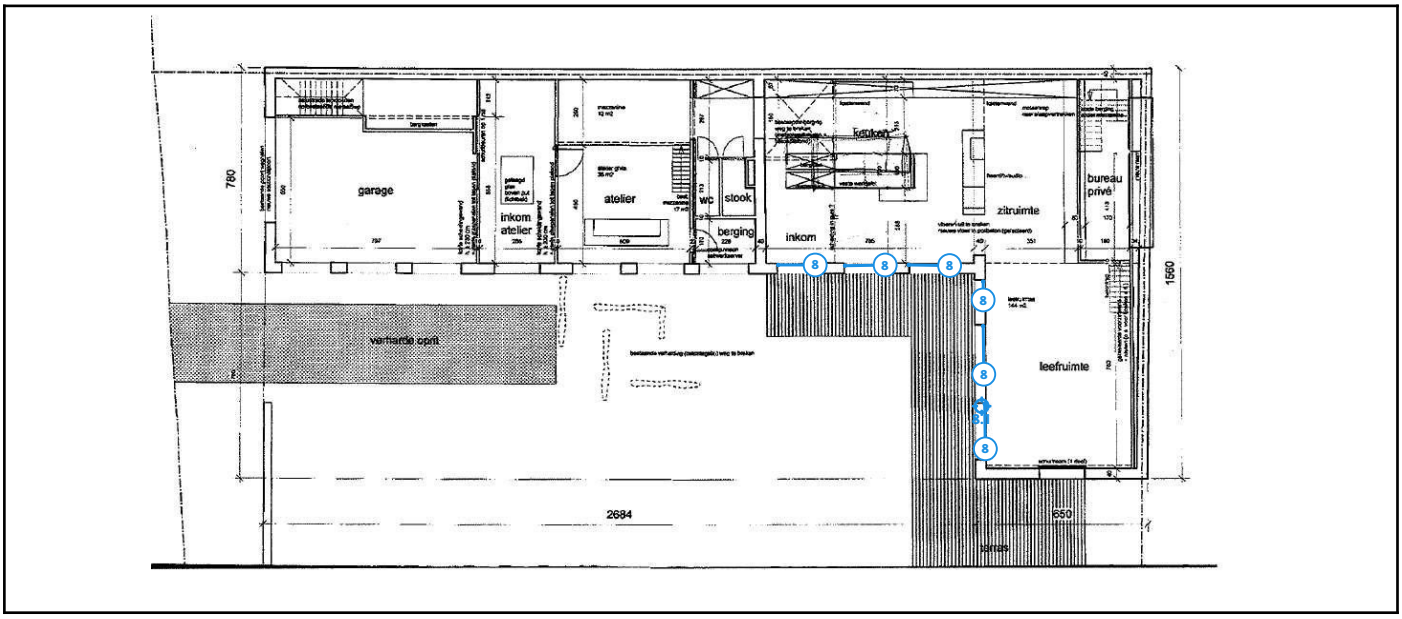
Plan 1.5: plan gelijkvloers

Beschrijving	Type	Actie
8. kit/mastiek in en rond vensters	Geen asbest	-
8.1 Code: 2	Puntmonster	-

Fiche 8: kit/mastiek in en rond vensters

Geen asbest

#	Type	Referentie	Resultaat
8.1	Puntmonster	2	Geen asbest

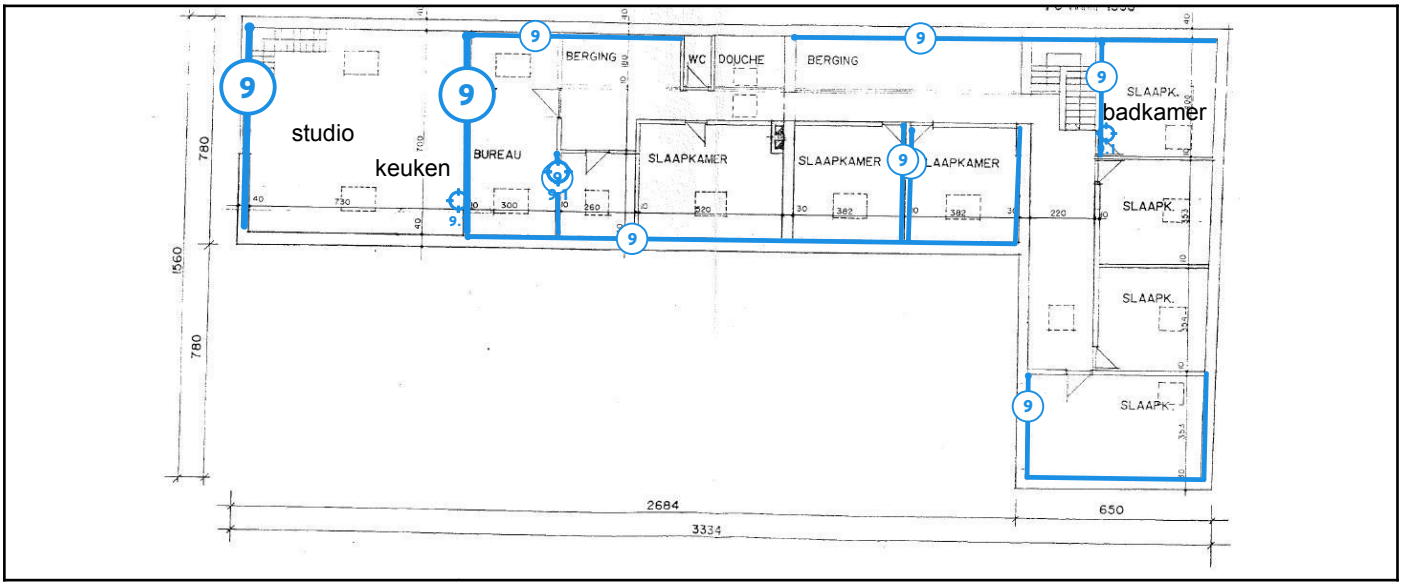
Plan 1.6: plan 1 verdiep

Beschrijving	Type	Actie
9. bepleistering op de muren	Geen asbest	-
9.1 Code: 1	Mengmonster	-

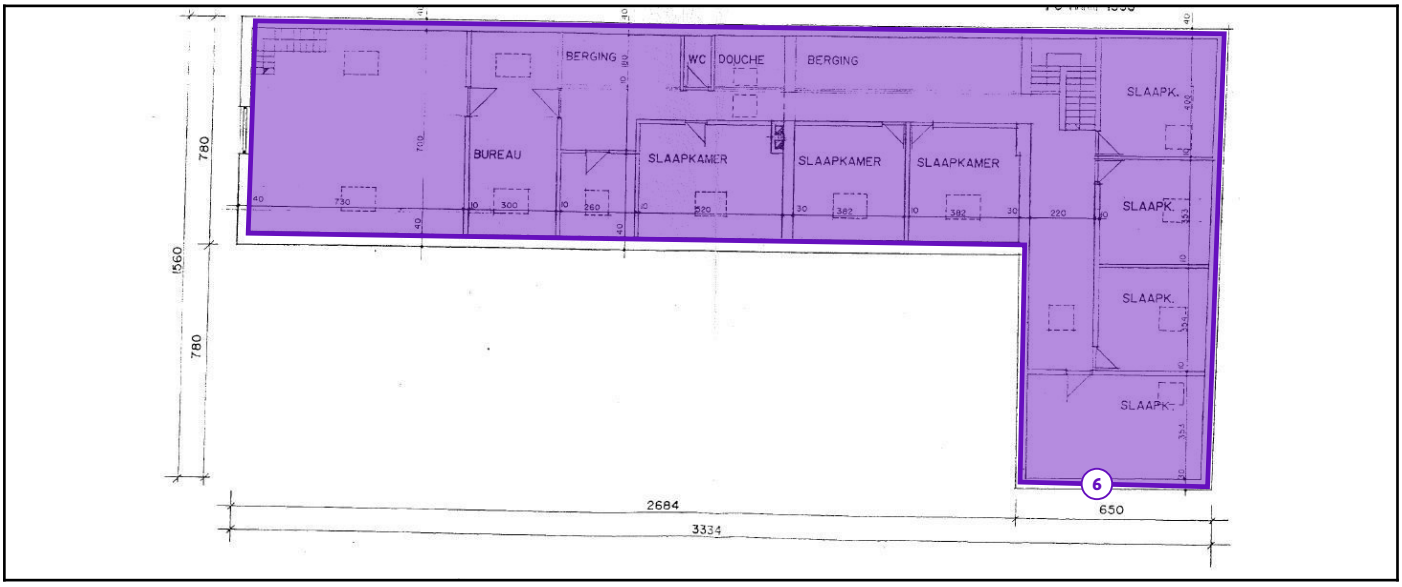
Plan 1.7: plan 1 verdiep

Beschrijving	Type	Actie
6. valse plafonds hout/gyproc/pvc	Advies	-

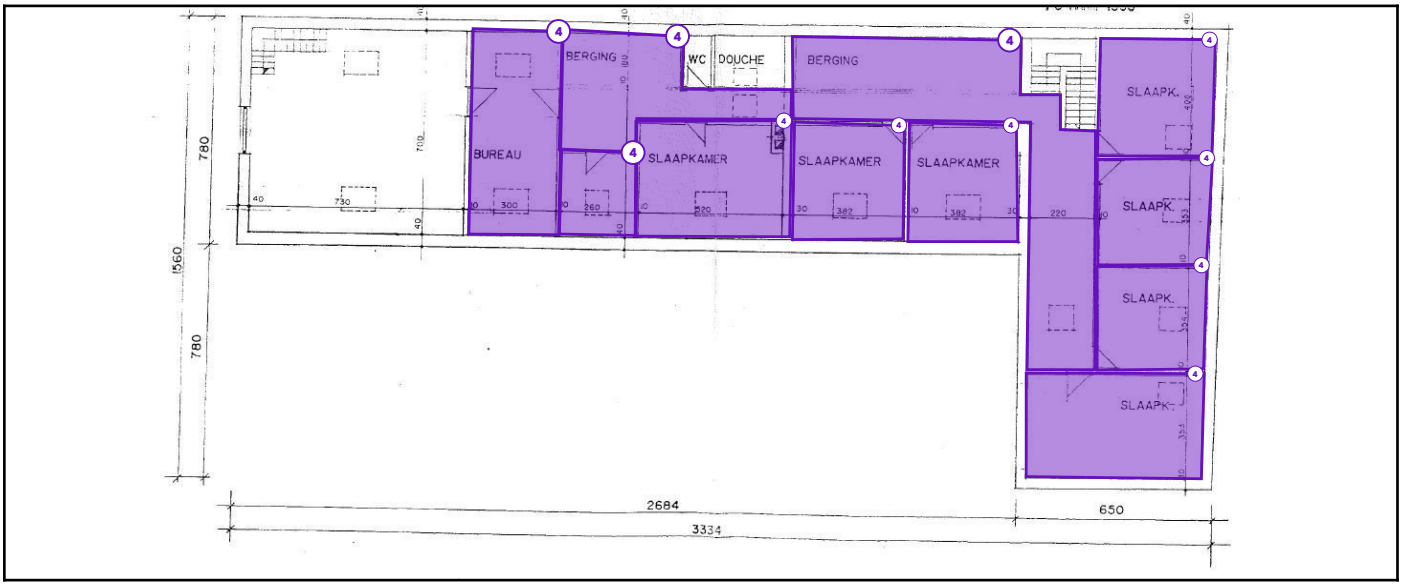
Plan 1.8: plan 1 verdiep

Beschrijving	Type	Actie
4. laminaat/parket/houten vloer	Advies	-

Fiche 4: laminaat/parket/houten vloer

hout bevat geen asbest

de deskundige kan geen uitspraak doen over eventueel onderliggende toepassingen, dit kan enkel met destructief onderzoek uitgewezen worden

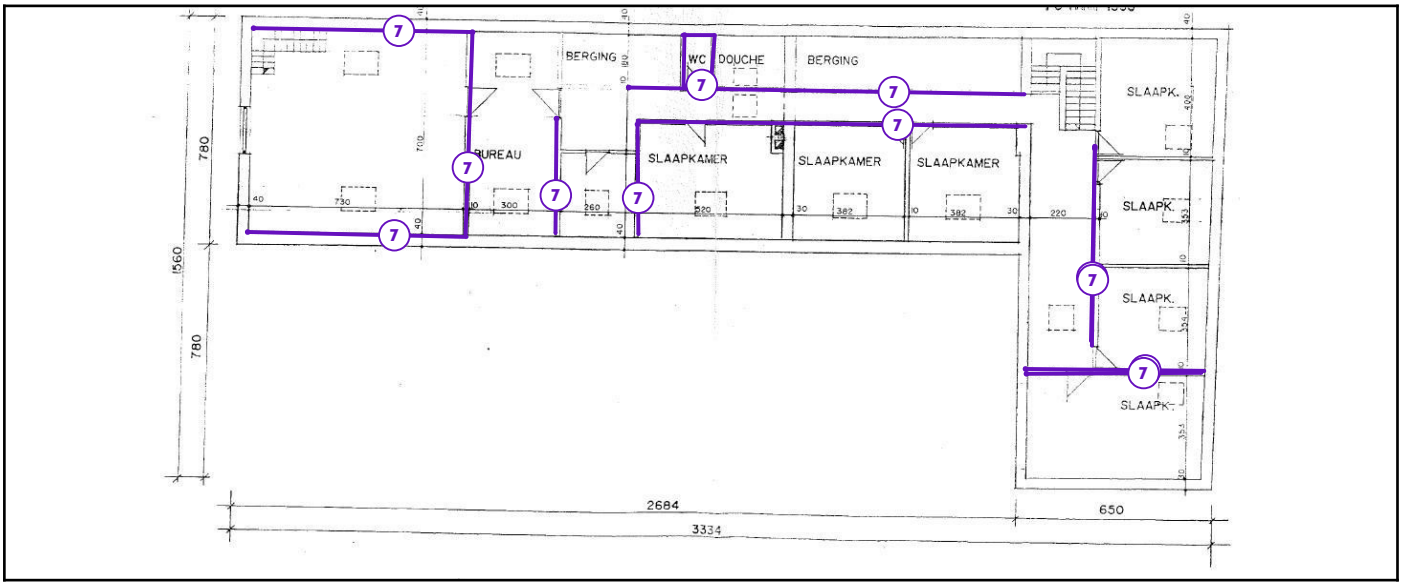
Plan 1.9: plan 1 verdiep

Beschrijving	Type	Actie
7. valse wanden hout/gyproc/pvc	Advies	-

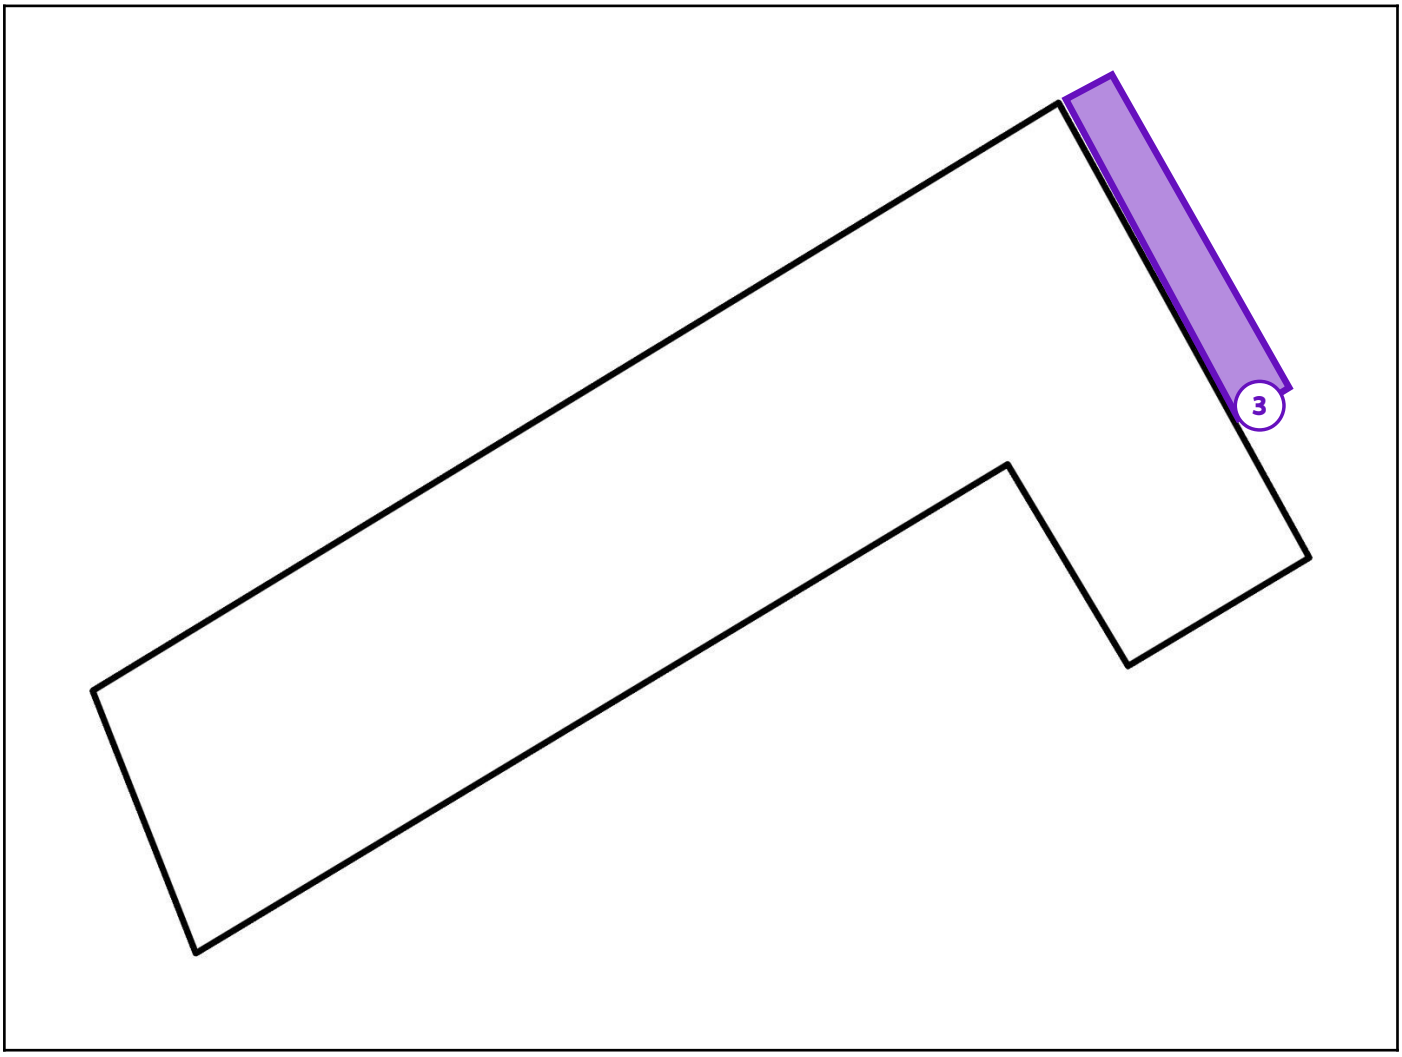
Plan 1.10: Hoofdgebouw plan

Beschrijving	Type	Actie
3. overwoekerende vegetatie, onderzoek onmogelijk	Beperking	-

Fiche 3: overwoekerende vegetatie, onderzoek onmogelijk

Reden: Overwoekerende vegetatie

Uitleg van de asbestdeskundige: De vegetatie is danig overwoekerd dat een deel van het inspectiegebied niet toegankelijk is.

De deskundige kan dan ook geen volledig oordeel vellen over deze onderdelen van het inspectiegebied. Verder onderzoek is nodig wanneer deze vegatie is geruimd . De asbestdeskundige inspecteert geen delen die voor hem ontoegankelijk en onveilig zijn. Wanneer hij een deel niet heeft kunnen beoordelen, wordt dat aangeduid in het attest als een beperking. Constructies

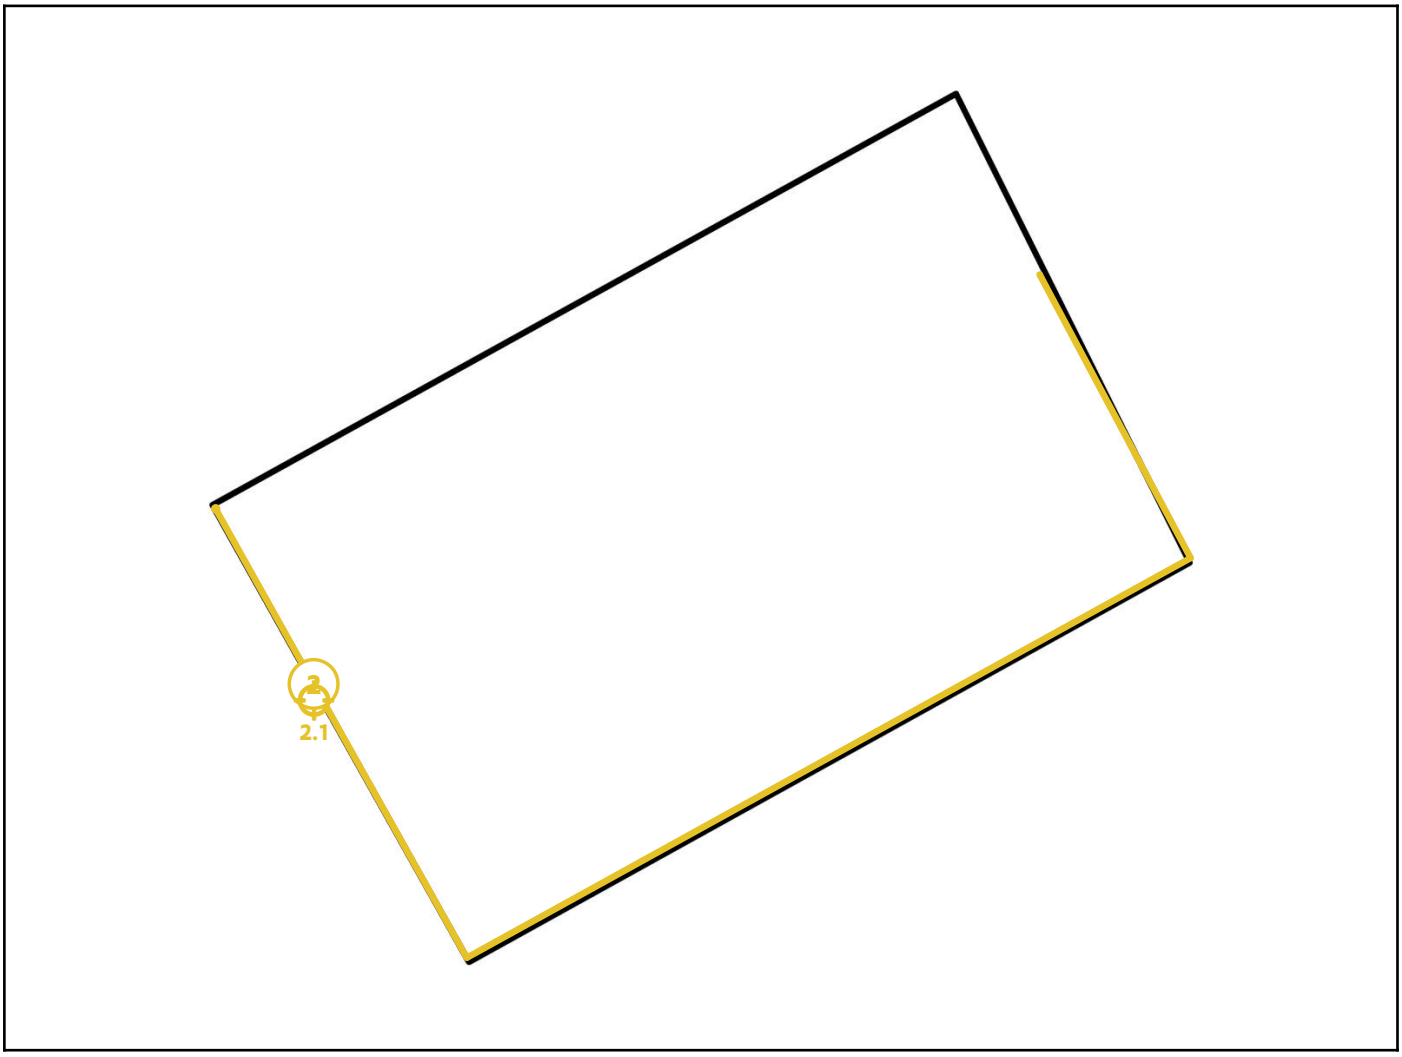
Plan 2.1: Tuinberging plan

Beschrijving	Type	Actie
2. deksteen	Asbestmateriaal	Zorgvuldig beheren
2.1 Code: 3	Puntmonster	-

Fiche 2: deksteen

Eindbeoordeling materiaalrisico	Laag materiaalrisico en/of verlaagde kans op vezelvrijgave
Opmerking	Crodidoliet is een aanname bij gebrek aan staalname. Een staalname kan een andere asbestsoort met zich meebrengen en de risico beoordelig beinvloeden

#	Type	Referentie	Resultaat
2.1	Puntmonster	3	Chrysotiel

Beschrijving	deksteen
Omgeving	Buiten
Primaire drager	Plat dak
Asbestmateriaal	Deksteen, muurkap - Hol
Bindmiddel van asbestmateriaal	Cement
Gebondenheid op basis van bindmiddel	Hecht
Hoeveelheid (oppervlakte - dikte - aantal)	• 3,00 m^2 - 4,00 cm - 3 stuks
Totaal volume	0,36 m^3
Eenvoudig bereikbaar	Ja
Bevestigingswijze	• Verlijmd, ingegoten, versmeerd
Identificatiemethode	Vaststelling met monstername
Destructieve handeling voor identificatie	Nee
Opmerking	de oppervlakte en dikte is een beredeneerde schatting , waaraan geen rechten worden verleend aanwezig op tuinberging

- Zorg voor een veilig beheer. Vermijd het beschadigen van het asbestmateriaal. Controleer de toestand jaarlijks op wijzigingen.
- Hemelwater dat afspoelt van asbestcement daken of gevels kan asbestdeeltjes bevatten. Gebruik het enkel voor gesloten circuits (bv. spoelen toiletten). Reinig na het vervangen van het dak of de gevel de dakgoten en regenwaterput of -ton om asbesthoudend sediment of slib te verwijderen

- Eenvoudige handelingen: mag via doe-het-zelf of door werknemer(s) met opleidingsattest eenvoudige handelingen
  Deze zijn verlijmd maar vaak gewoon in de mortel gelegd.

De onderliggende mortel loskappen volstaat om deze ornamenten in zijn geheel te kunnen verwijderen zonder te breken.

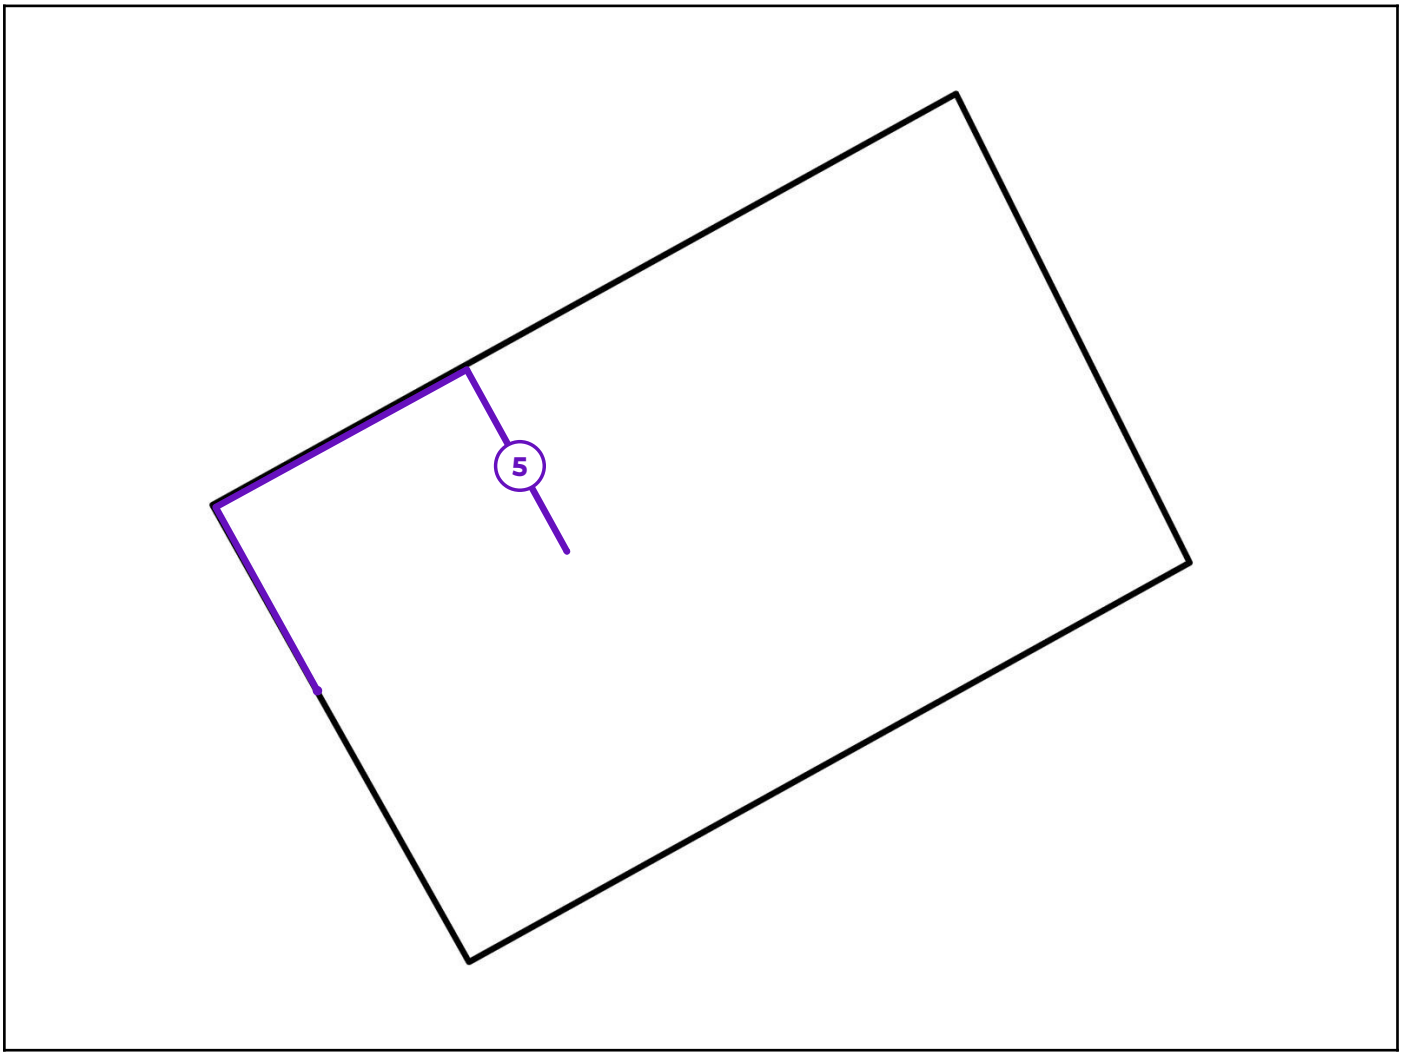
Plan 2.2: Tuinberging plan

Beschrijving	Type	Actie
5. tegellijm achter faience	Advies	-

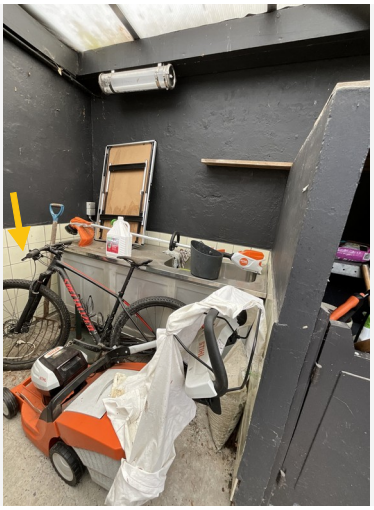
Fiche 5: tegellijm achter faience

faiencetegels kunnen zowel gelijmd als gecementeerd zijn

gezien de non-destructieve aard van deze inventaris konden de tegels niet beschadigd worden om de achterliggende lijm-, cement- of kalklaag te bemonsteren. dit kan enkel via verder destructief onderzoek

aanwezig in tuinberging - 4m^2

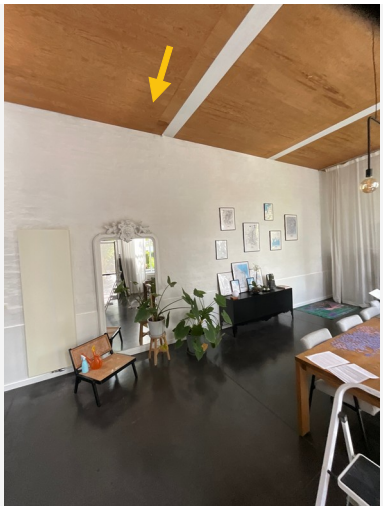
Fiche 6: valse plafonds hout/gyproc/pvc

hout/gyproc/pvc bevat geen asbest

De deskundige kan geen uitspraak doen over bovenliggende materialen, dit kan enkel via destructief onderzoek uitgewezen worden

overal aanwezig

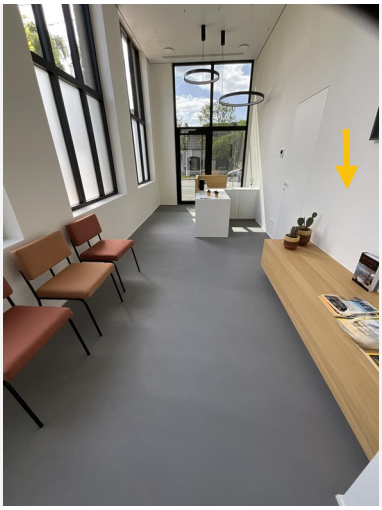
Fiche 7: valse wanden hout/gyproc/pvc

hout/gyproc/pvc bevat geen asbest

De deskundige kan geen uitspraak doen over achterliggende materialen, dit kan enkel via destructief onderzoek uitgewezen worden

de woning werd wel recent totaal verbouwd
