Asbestinventarisattest

Putkapelstraat 49, 9051 Gent

Attestnummer : **20230612-000579.000**
Uitgegeven op : **12.06.2023**
Geldig tot : **12.06.2033**

Niet-asbestveilig

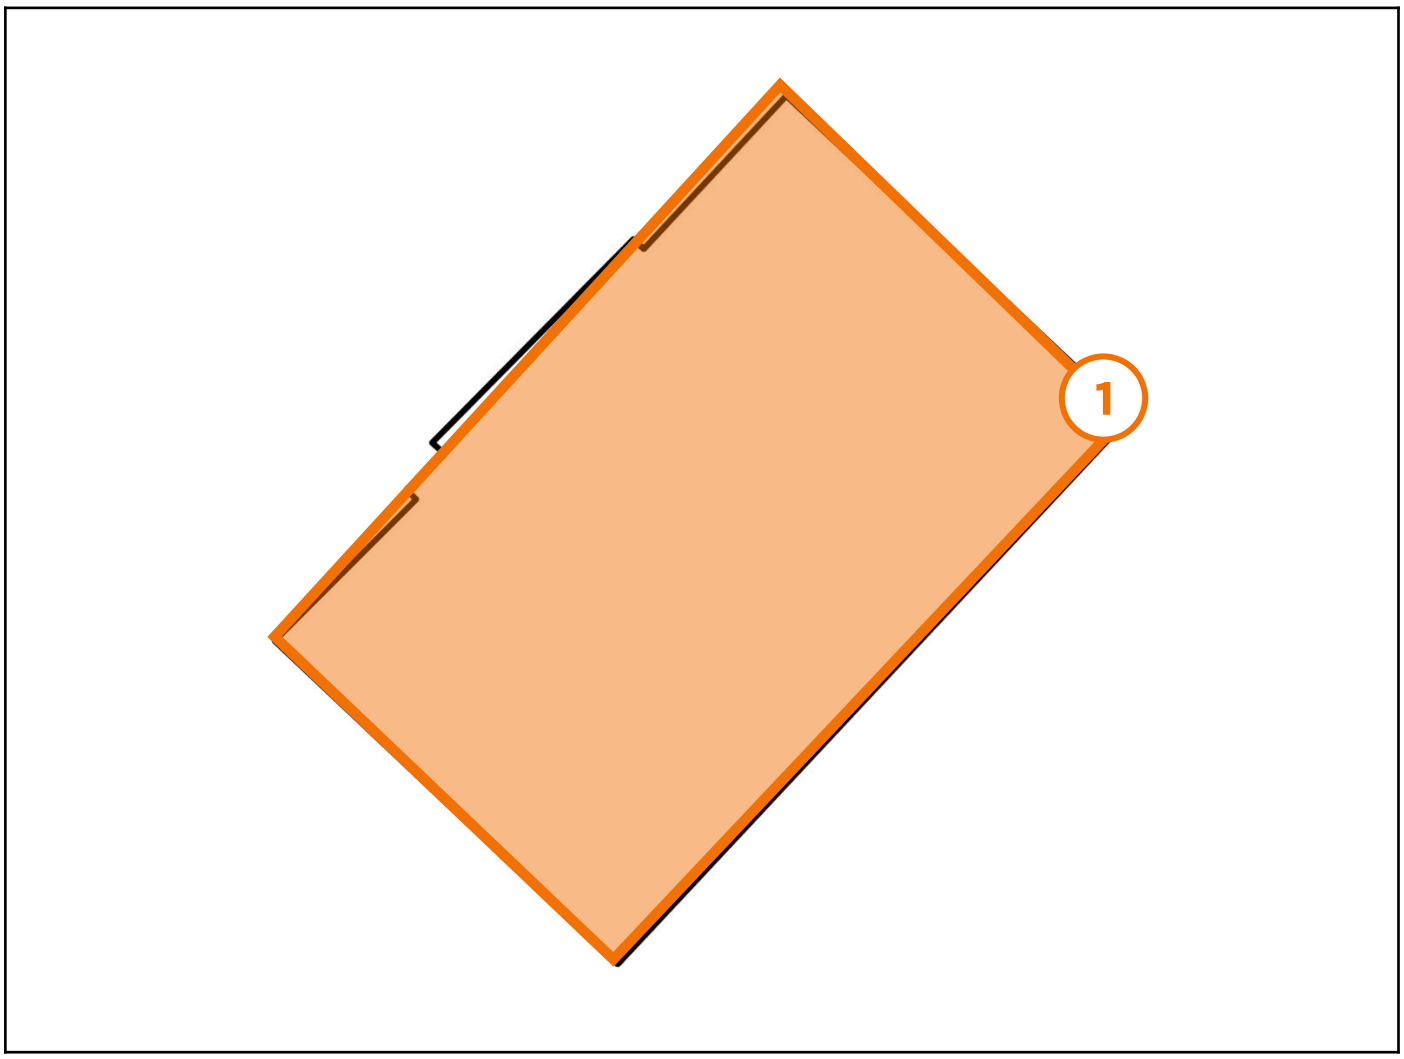
Plan 1.1: Hoofdgebouw plan

Beschrijving	Type	Actie
1. leien dak	Asbestmateriaal	Verwijderen

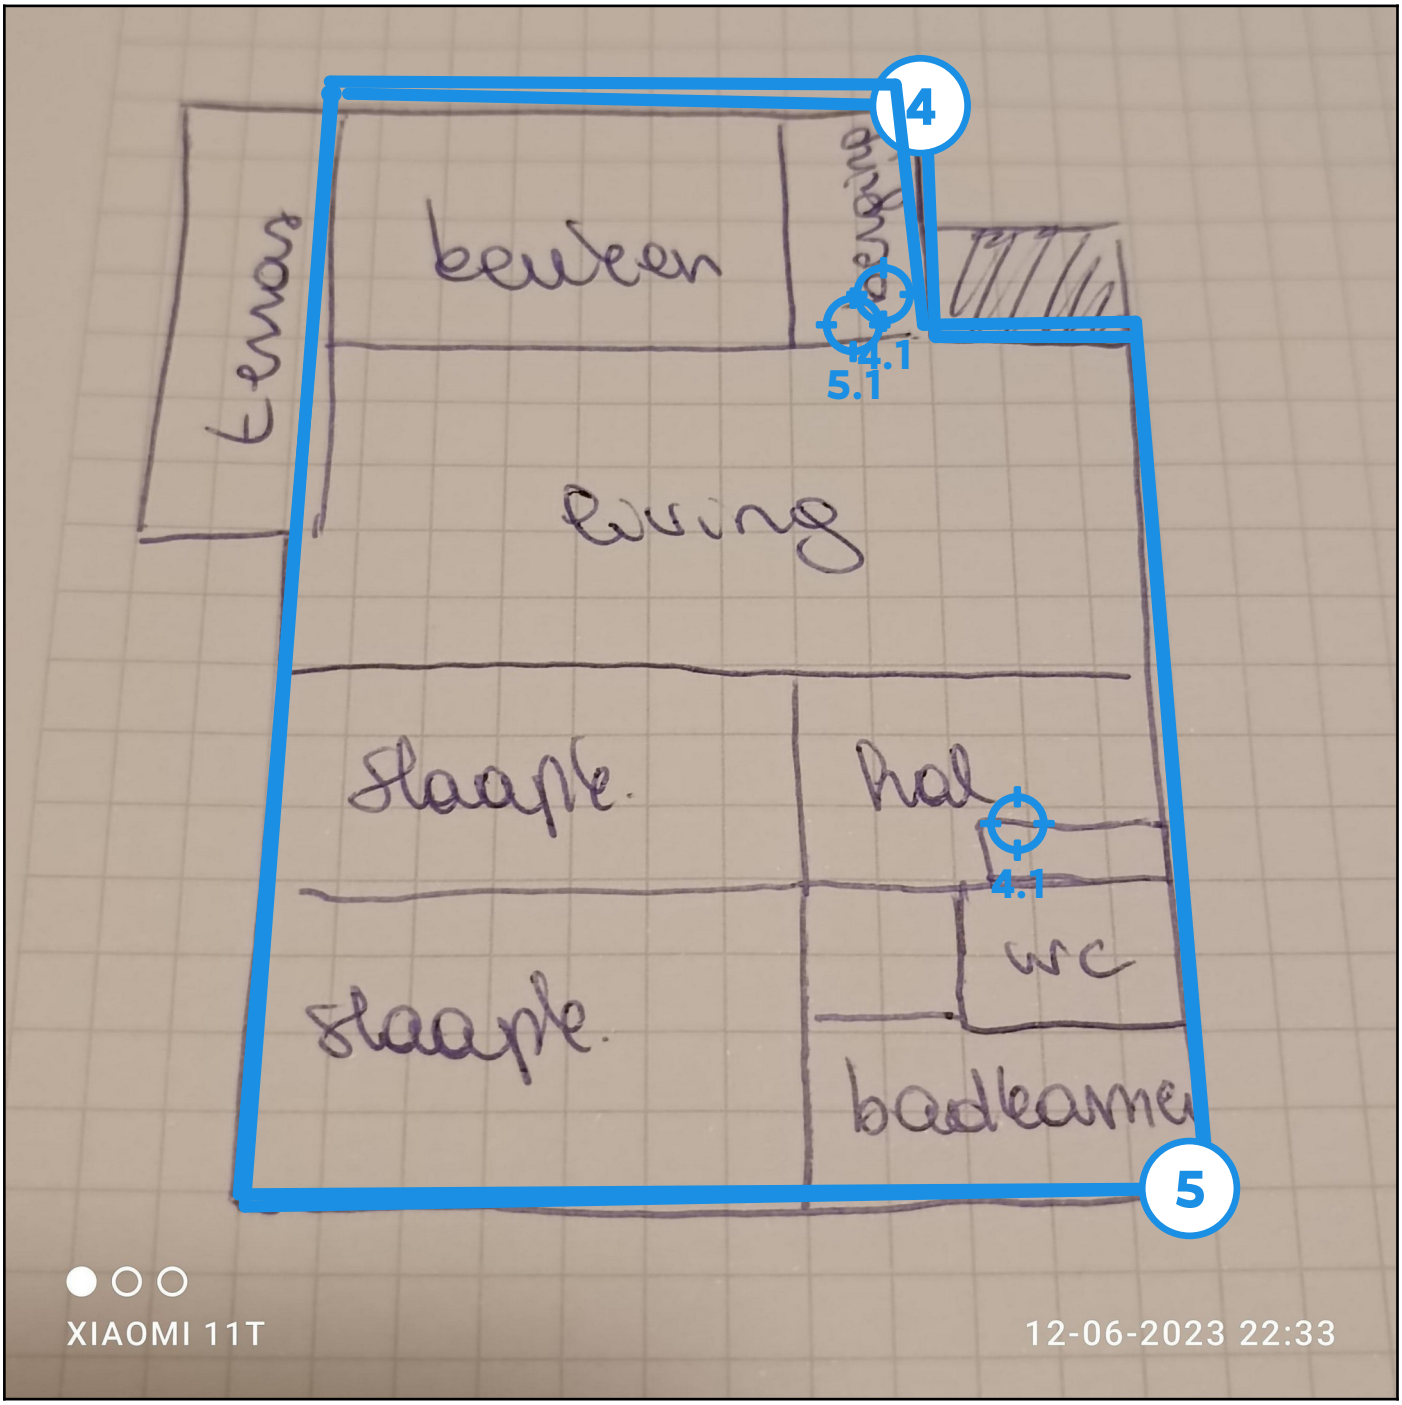
Plan 1.3: grondplan

Beschrijving	Type	Actie
4. pleister muren	Geen asbest	-
4.1 Code: 01	Mengmonster	-
5. pleister plafond	Geen asbest	-

5.1 Code: 02	Puntmonster	-

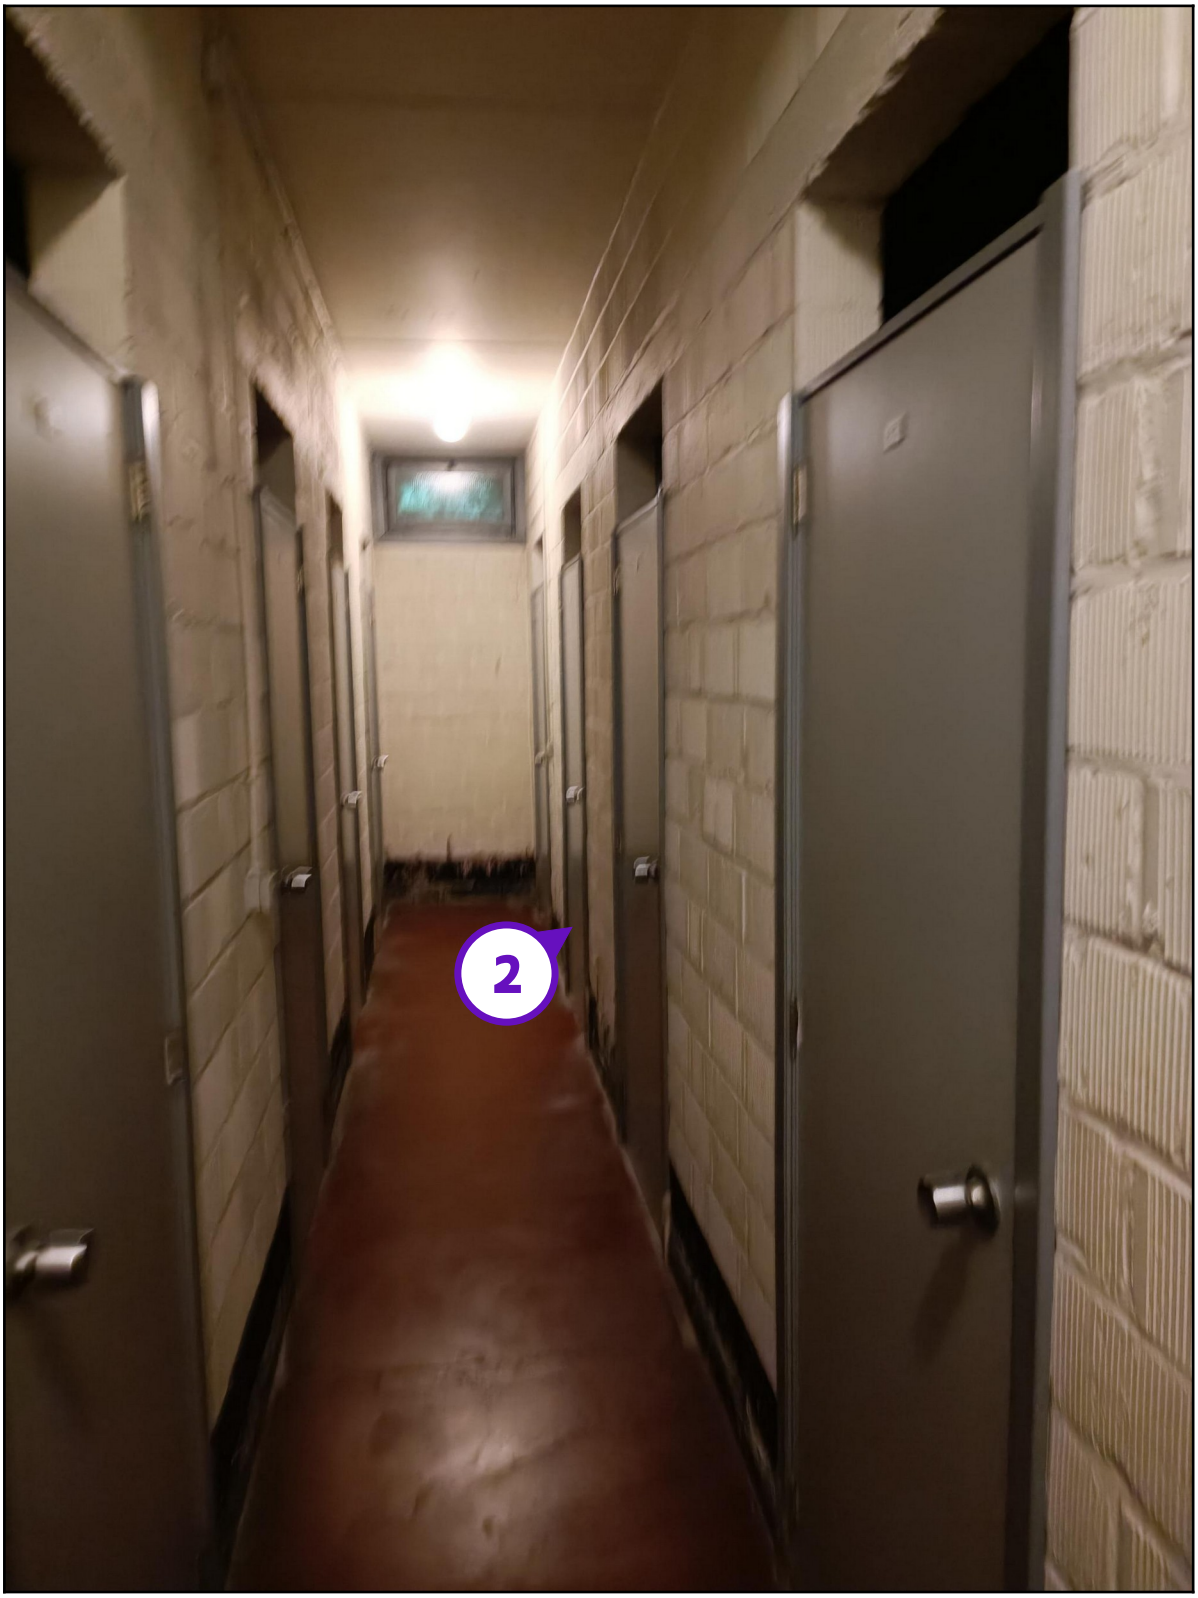
Plan 1.4: kelderberging

2. kelderberging	Advies	-

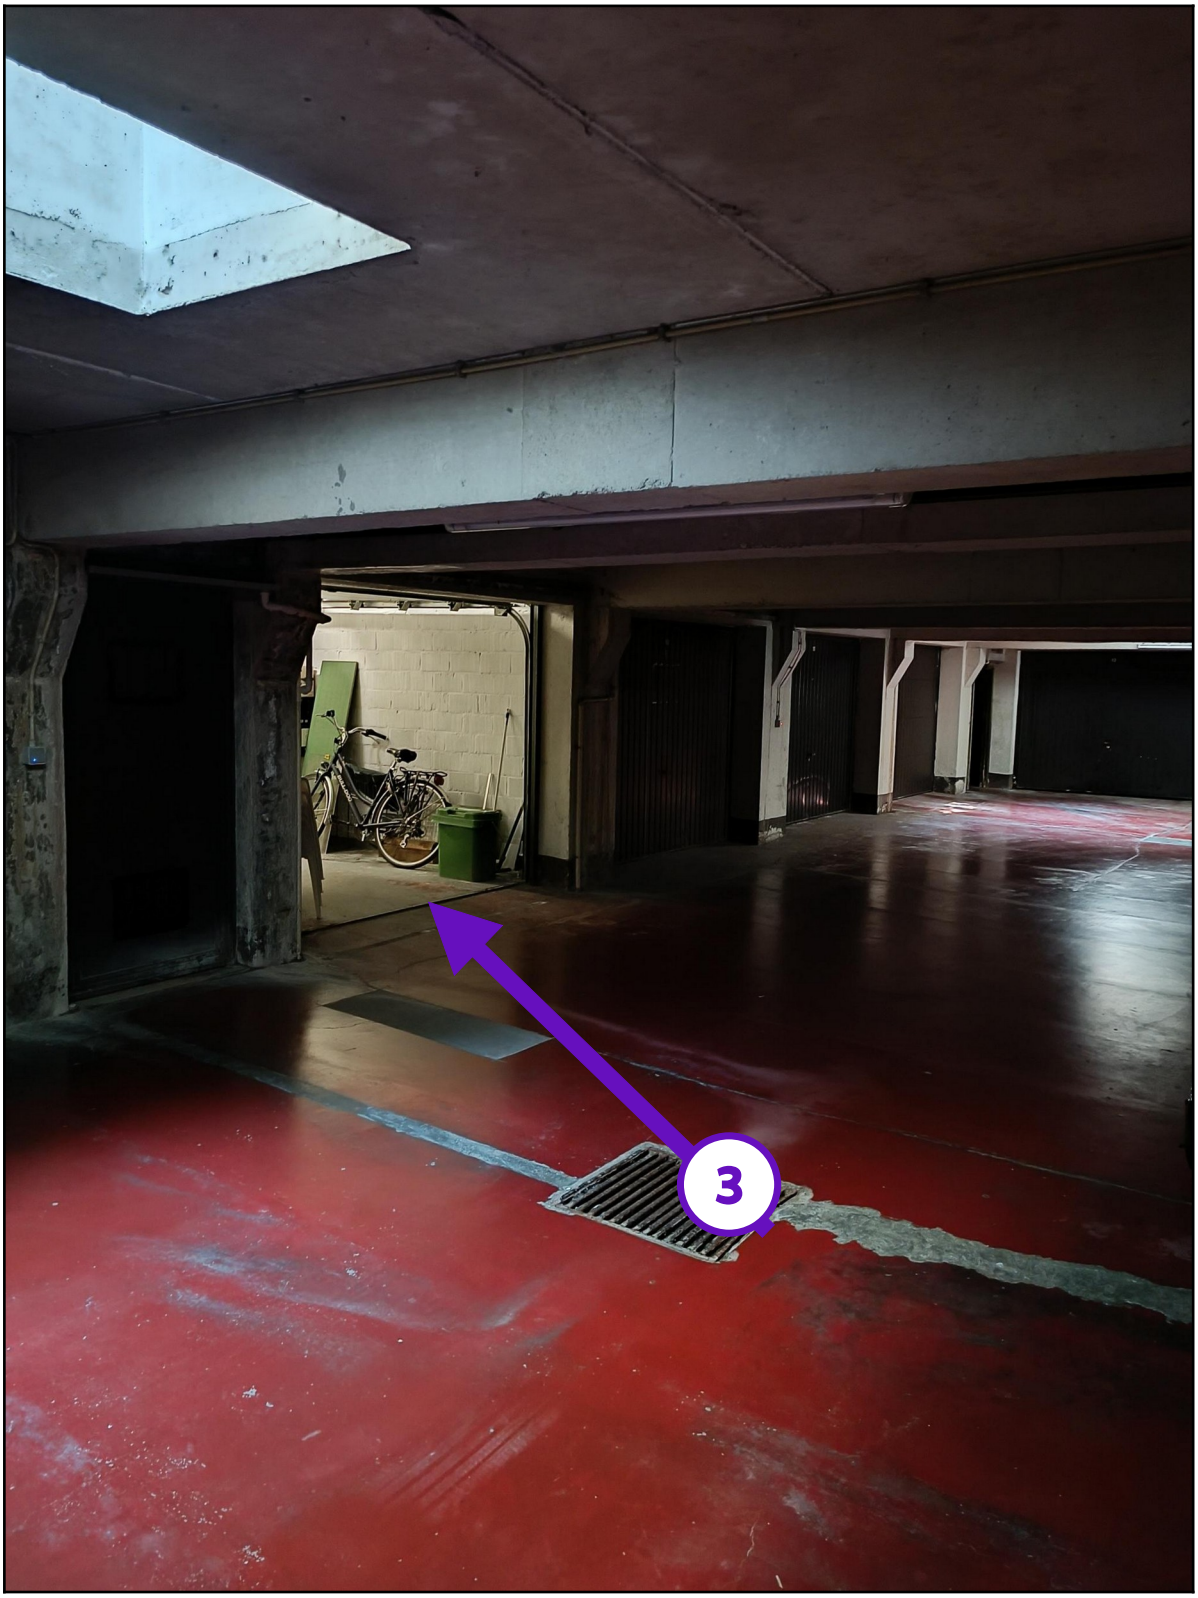
Plan 1.5: garagebox

3. garagebox	Advies	-

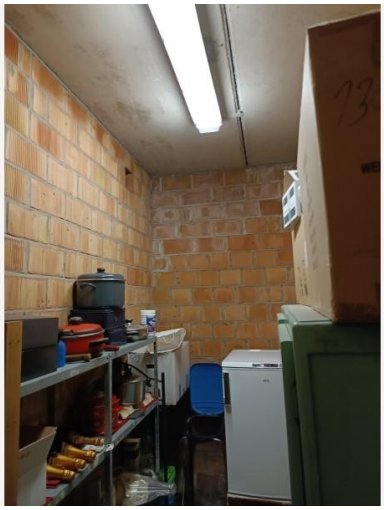
Fiche 2: kelderberging

kelderberging op verdieping -1: bakstenen en betonnen plafondplaten. geen asbest-verdachte materialen aanwezig

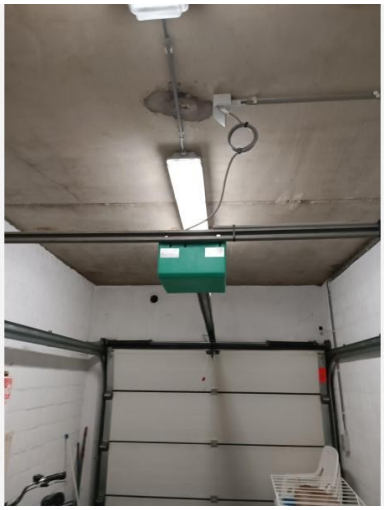
Fiche 3: garagebox

garagebox in kelderverdieping -1 met nr 9. geen asbest-verdachte materialen aanwezig

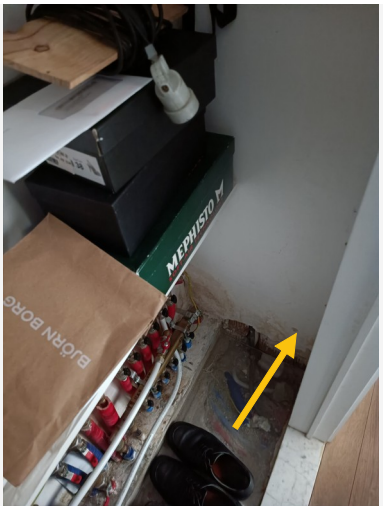
Fiche 4: pleister muren

Geen asbest

#	Type	Referentie	Resultaat
4.1	Mengmonster	01	Geen asbest

Gebondenheid op basis van bindmiddel	Niet-hechtgebonden
Hoeveelheid (oppervlakte - dikte - aantal)	• 200,00 m^2 - 1,50 cm - 1 stuk
Totaal volume	3,00 m^3
Identificatiemethode	Vaststelling met monstername
Destructieve handeling voor identificatie	Nee
Opmerking	alle muren zijn bepleisterd cv-lokaal behoort tot gemeenschappelijke delen stalen in keukenberging en hal totaalrenovatie met nieuwe bezetting van muren in 2016

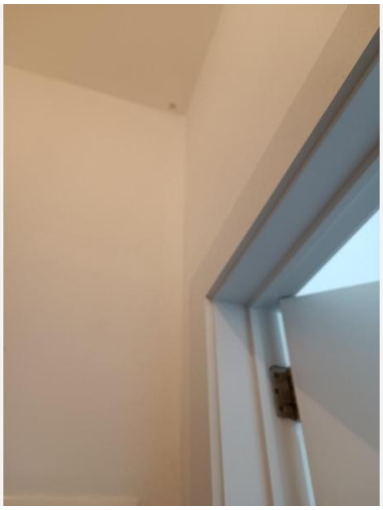
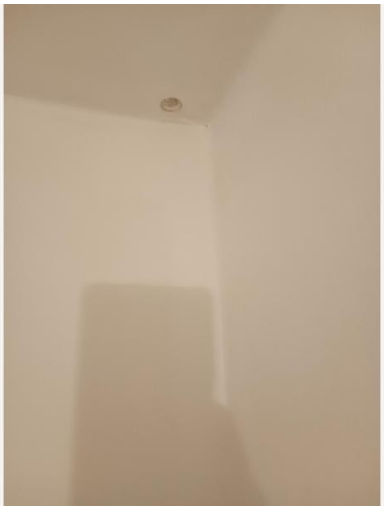
Fiche 5: pleister plafond

Geen asbest

#	Type	Referentie	Resultaat
5.1	Puntmonster	02	Geen asbest

Gebondenheid op basis van bindmiddel	Niet-hechtgebonden
Hoeveelheid (oppervlakte - dikte - aantal)	• 91,00 m^2 - 0,50 cm - 1 stuk
Totaal volume	0,455 m^3
Identificatiemethode	Vaststelling met monstername
Destructieve handeling voor identificatie	Nee
Opmerking	alle plafonds zijn bepleisterd staal in keukenberging. totaaal renovatie waarbij alle muren en plafonds gestript zijn in 2016
