Verslag huishoudelijke elektrische installatie op laagspanning en zeer lage spanning

Referentie: **003-20260720-04**	Datum controle: **20/07/2026**
Keurder: **003**

Eigenaar:	**Wallaeys C.**	EAN-code:	**Onbekend**
Adres installatie:	**Ganzeplas 49, 9880 - Aalter**	Nummer teller(s):	**27877853**
		Distributienetbeheerder installatie:	**Fluvius**

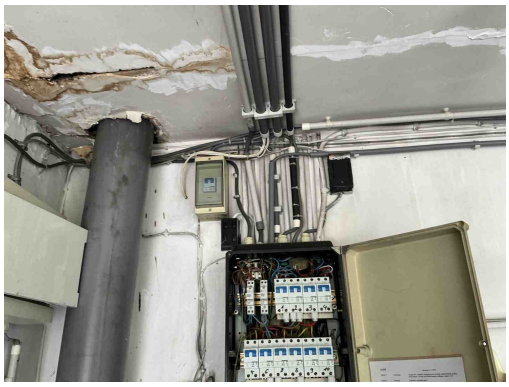
B02 - Het elektrisch verdeelbord is onvoldoende bereikbaar (Boek 1: 5.3.5.1).

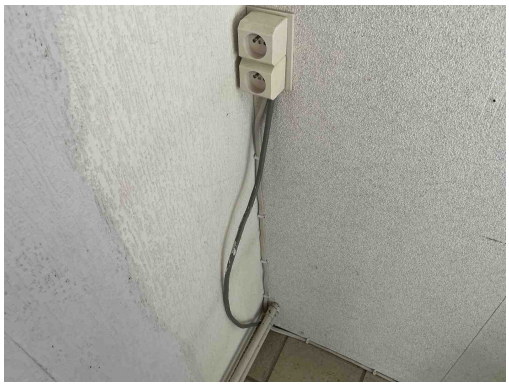
C21 - Het gebruik van geleiders van het type VOB, zonder bijkomende afscherming is niet toegestaan (Boek 1: 5.2.9.6).
