Asbestinventarisattest

Ganzeplas 49, 9880 Aalter

Attestnummer : **20250528-000373.000**
Uitgegeven op : **28.05.2025**
Geldig tot : **28.05.2035**

Niet-asbestveilig

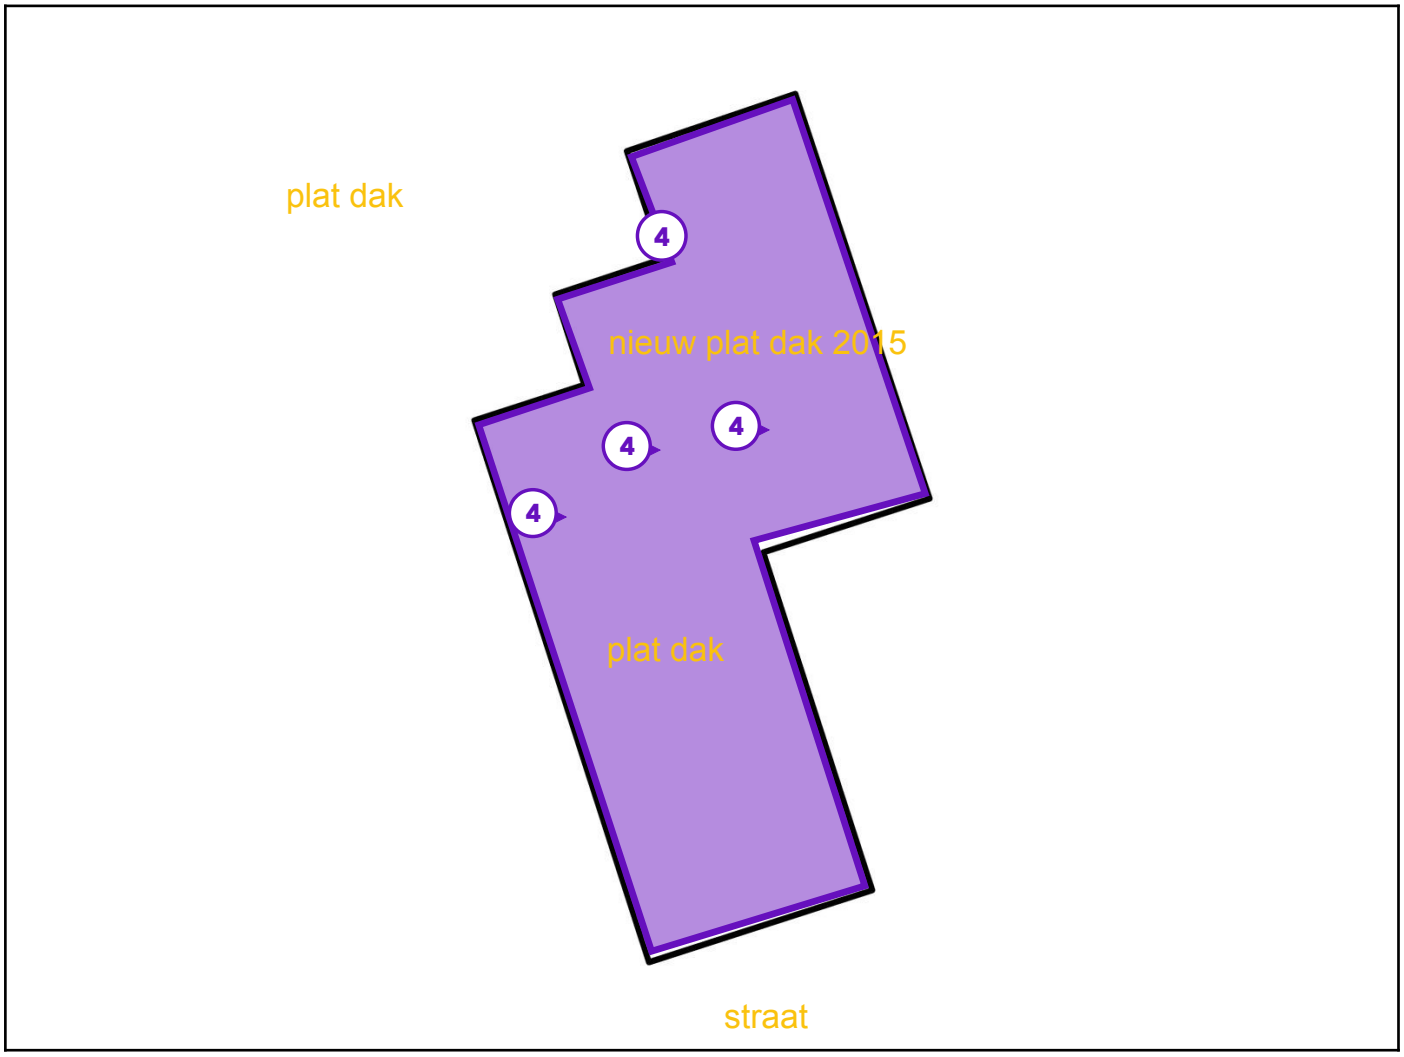
Plan 1.2: Hoofdgebouw plat dak

Beschrijving	Type	Actie
4. 3 schoorstenen	Beperking	-
8. plat dak roofing nieuw 2015	Advies	-

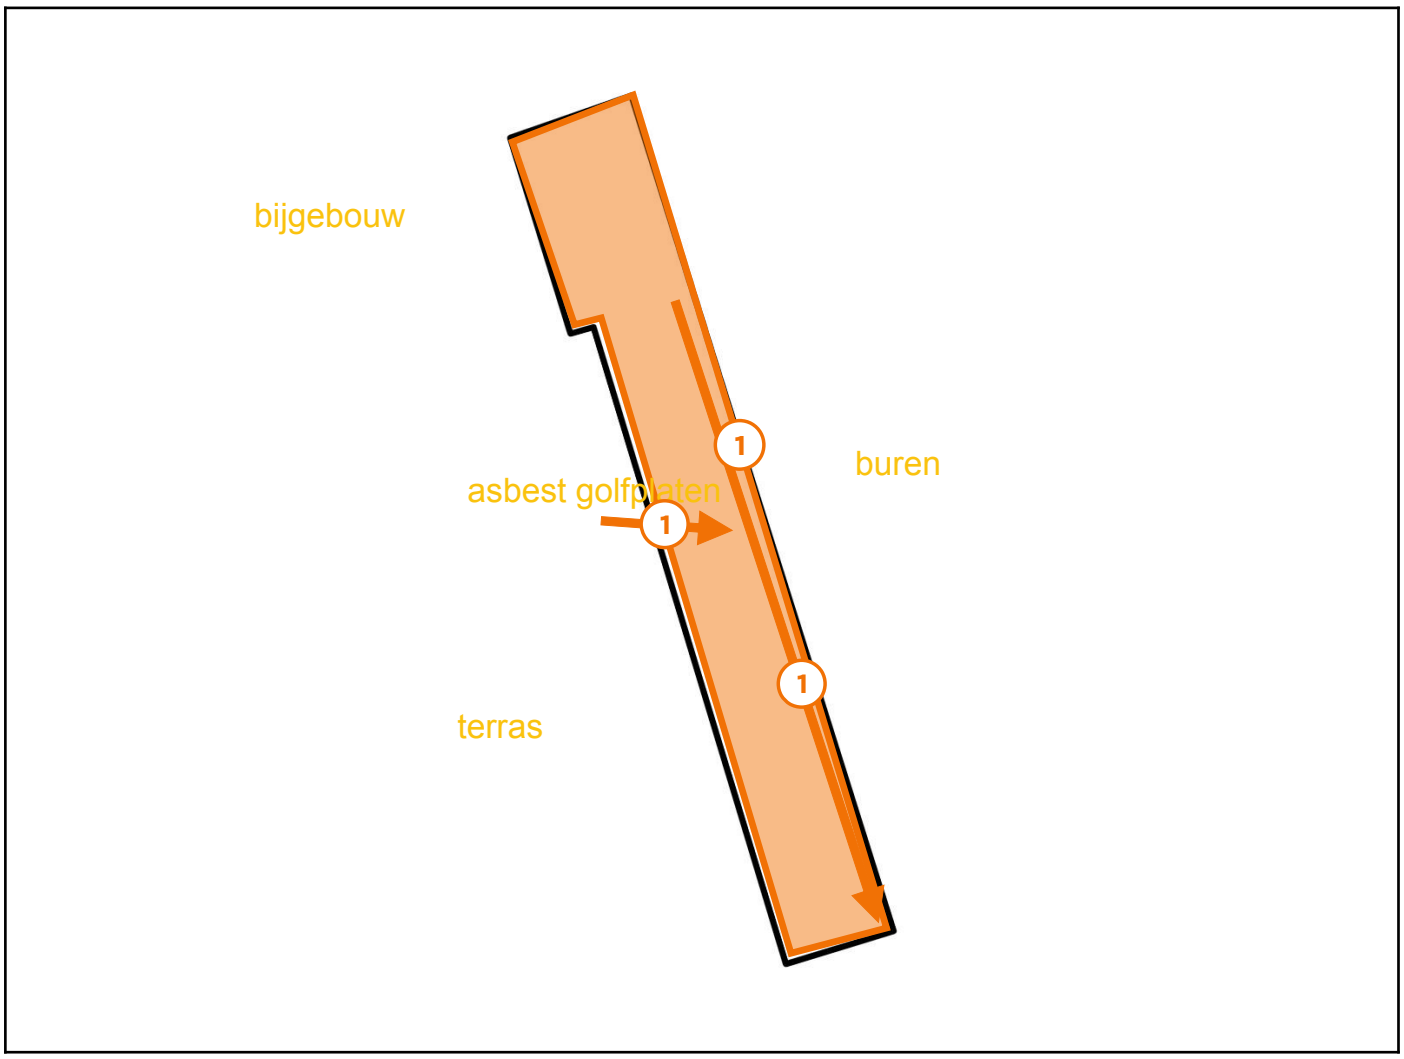
Plan 2.1: Bijgebouw rechts

Beschrijving	Type	Actie
1. bijgebouw rechts	Asbestmateriaal	Verwijderen

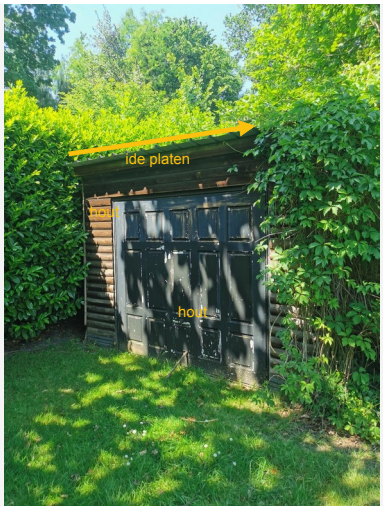
Fiche 13: bijgebouw links

tuinhuis links met Ide platen en houten constructie

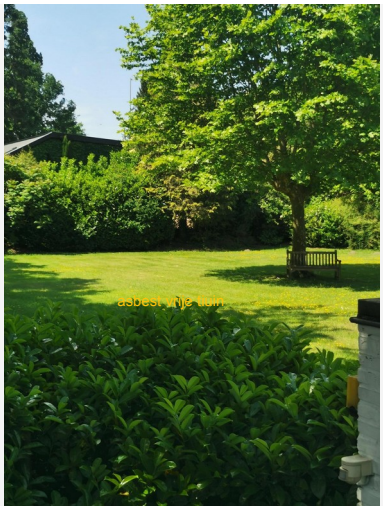
Fiche 14: tuin is asbest vrij

asbest vrije tuin

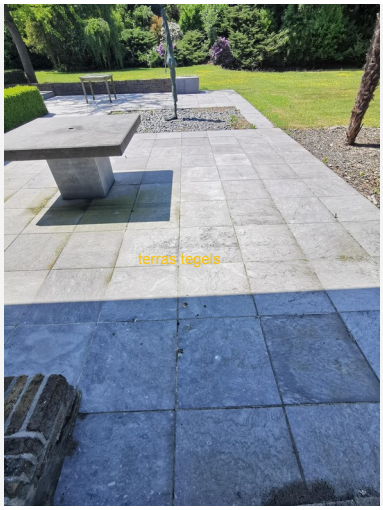
Fiche 16: terras tegels

terras tegel

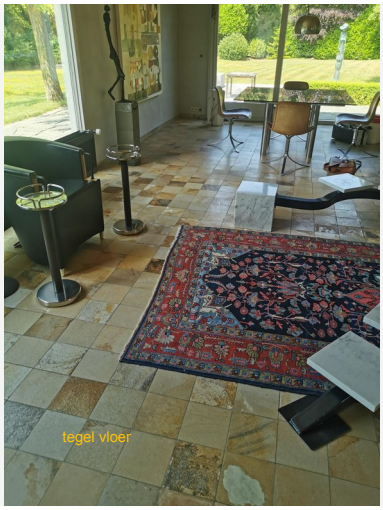
Fiche 17: vloeren leefruimtes

tegel vloeren leefruimtes en knutsel

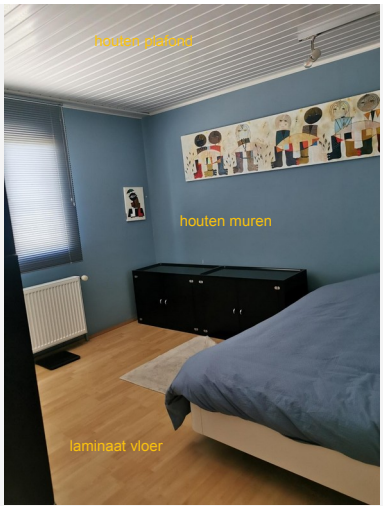
Fiche 19: slaapkamer muren in houtconstructie en houten plafond

muren in hout constructie en houten plafond en laminaat vloer
