Asbestinventarisattest

Schoonhoudtstraat 81, 9111 Sint-Niklaas

Attestnummer : **20261015-000061.000**
Uitgegeven op : **15.10.2026**
Geldig tot : **15.10.2031**

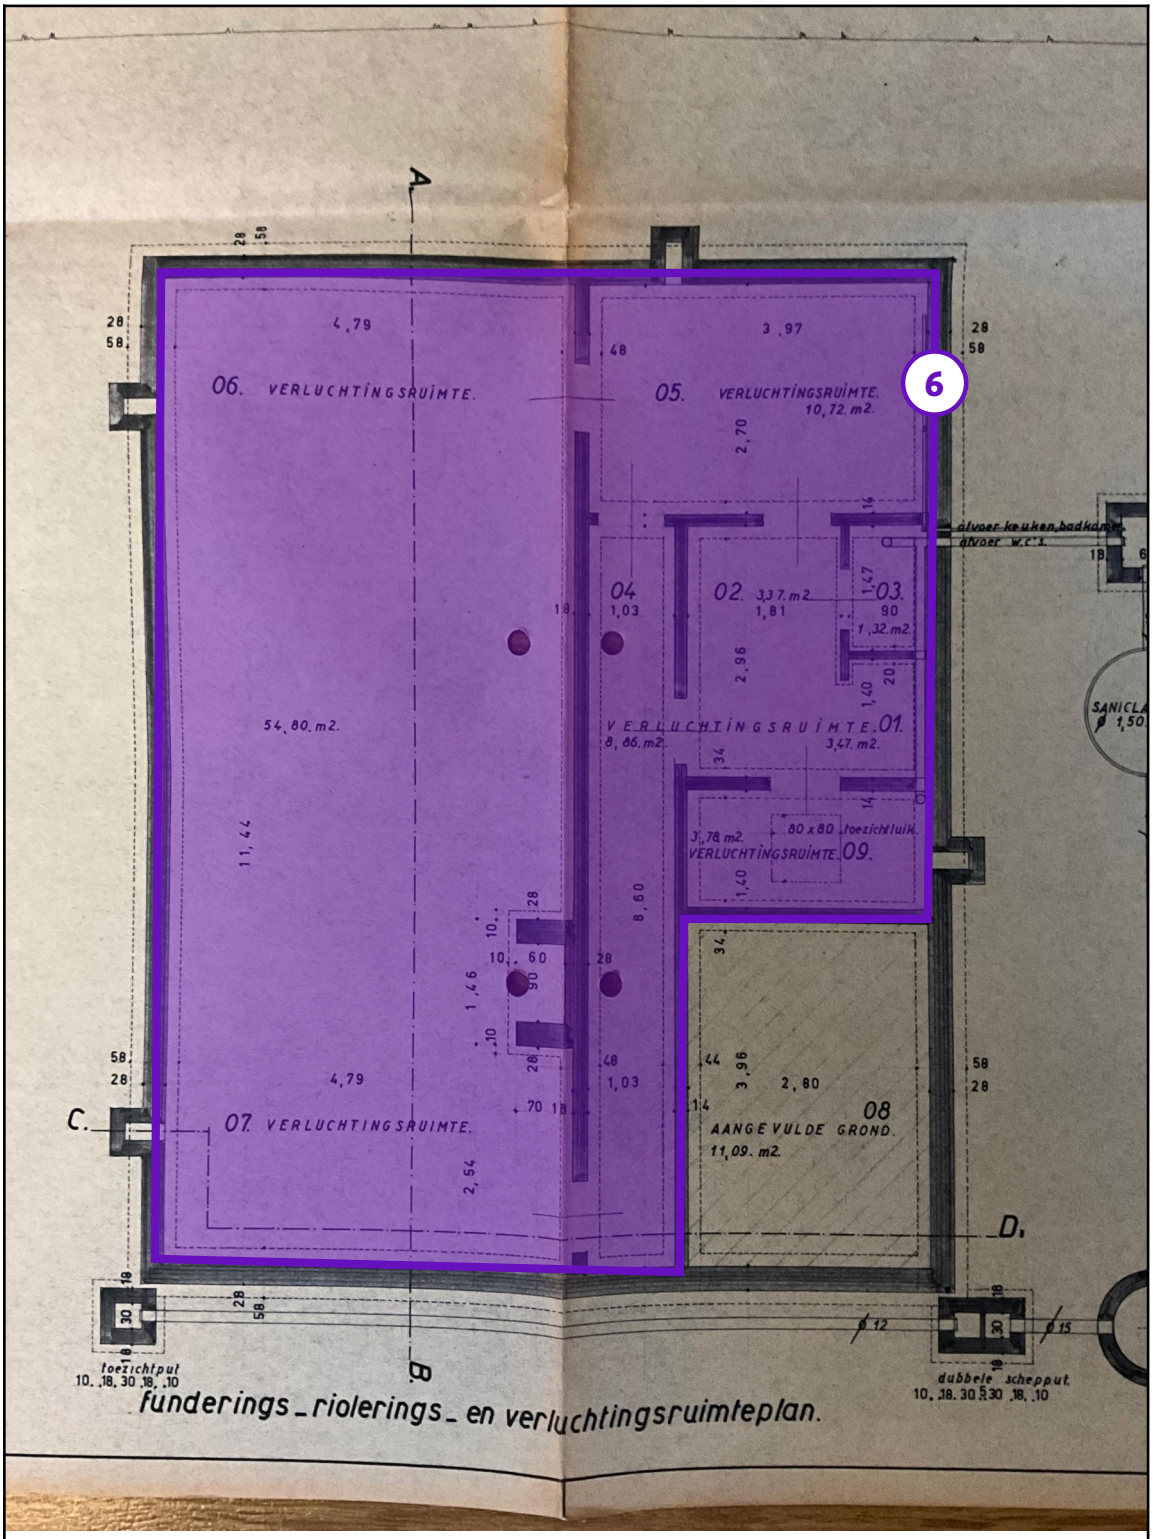
Plan 1.1: Plan kruipruimte

6. Kruipruimte	Beperking	-

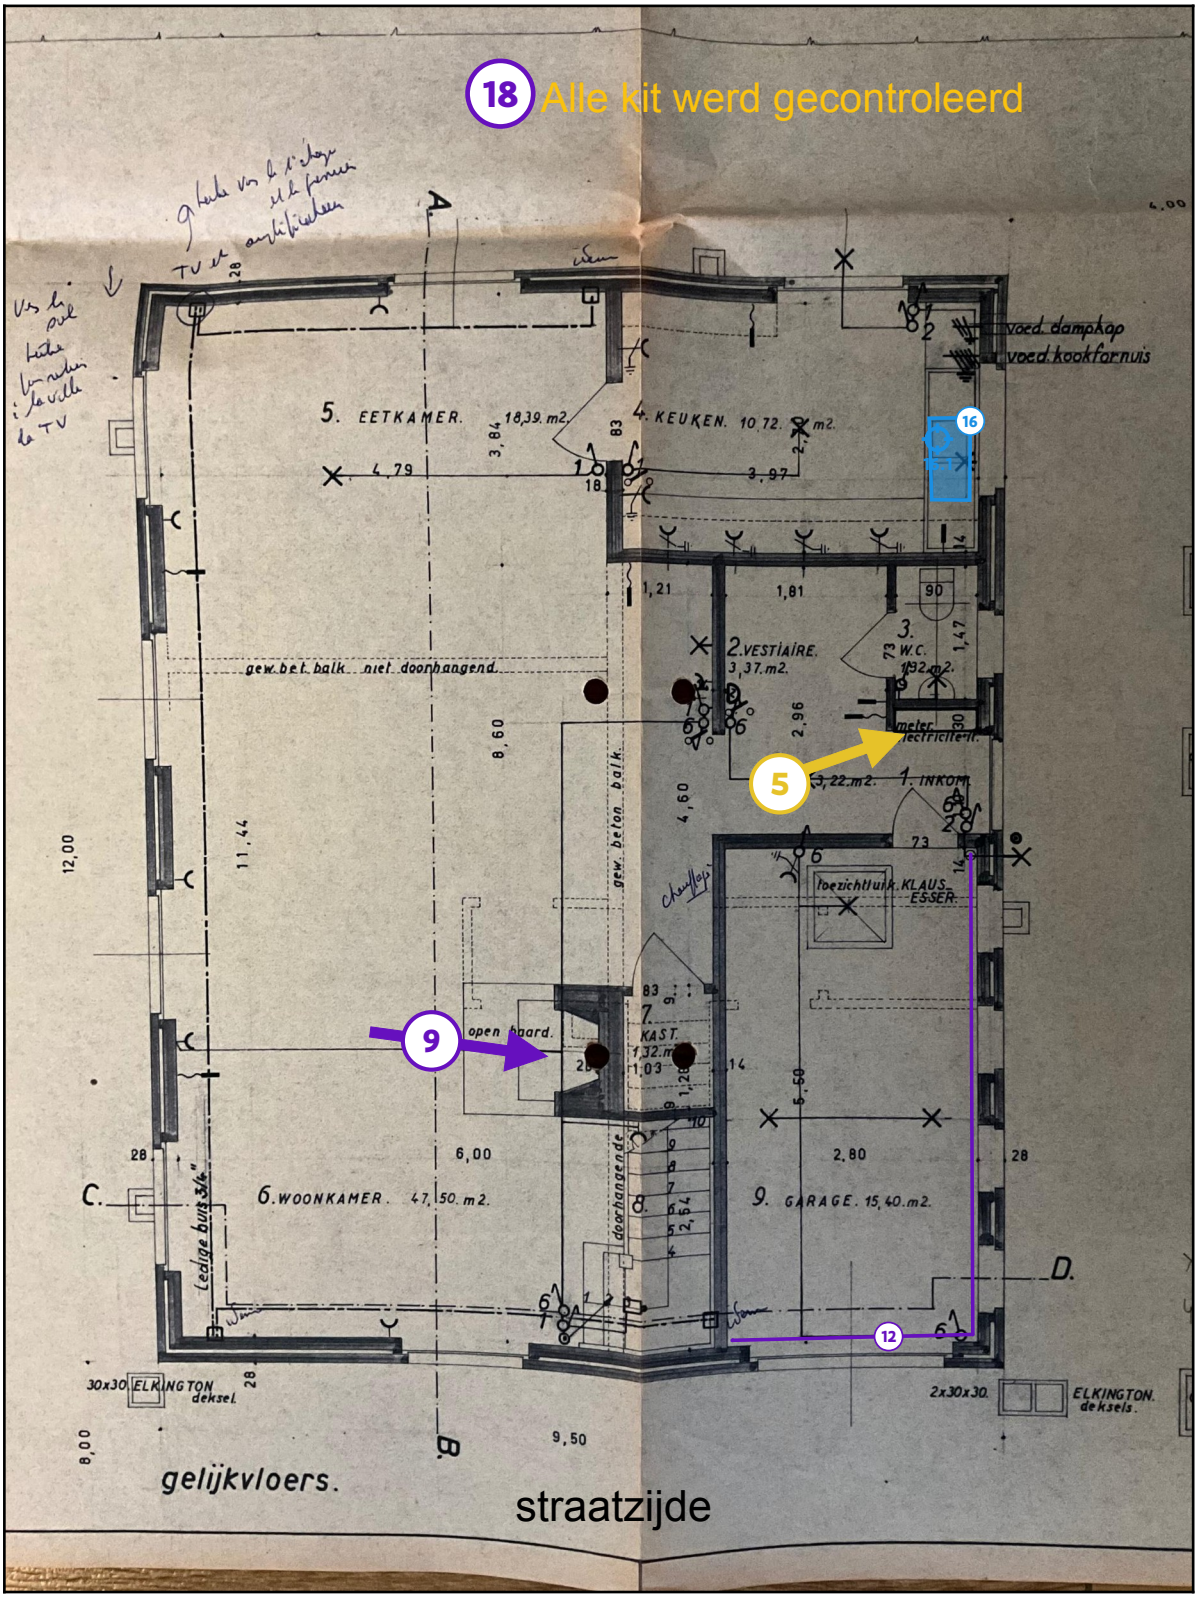
Plan 1.2: Plan glvl

5. Bakeliet Tellerkast	Asbestmateriaal	Zorgvuldig beheren
9. Kachelkoord (visueel niet verdacht)	Advies	-
12. Herakliet platen (verdacht)	Advies	-
16. Coating spoelbak	Geen asbest	-
16.1 Code: 3 coating spoelbak	Puntmonster	-
18. Kit niet verdacht (visueel vastgesteld)	Overige ruimte of materiaal	-

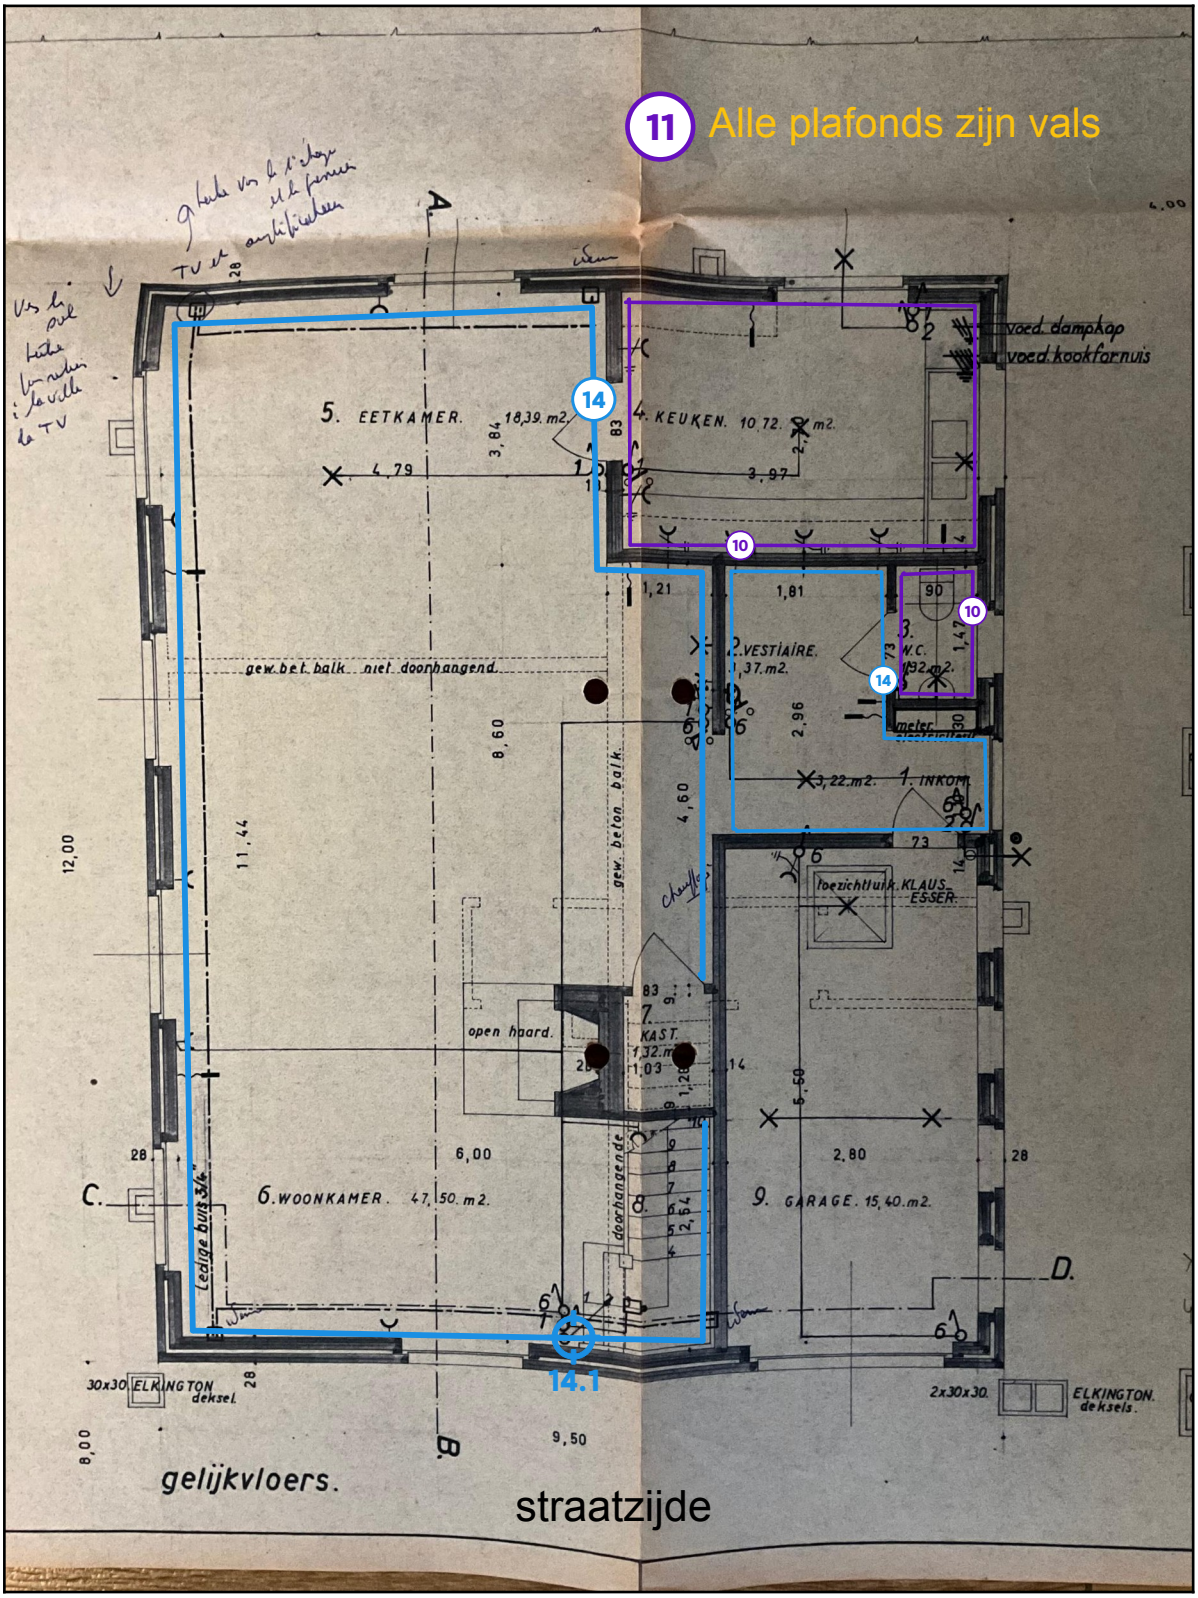
Plan 1.3: Plan glvl

10. Tegellijm niet zichtbaar	Advies	-
11. Ruimte achter plafonds	Advies	-
14. Muurpleister	Geen asbest	-
14.1 Code: 2 muurpleister	Mengmonster	-

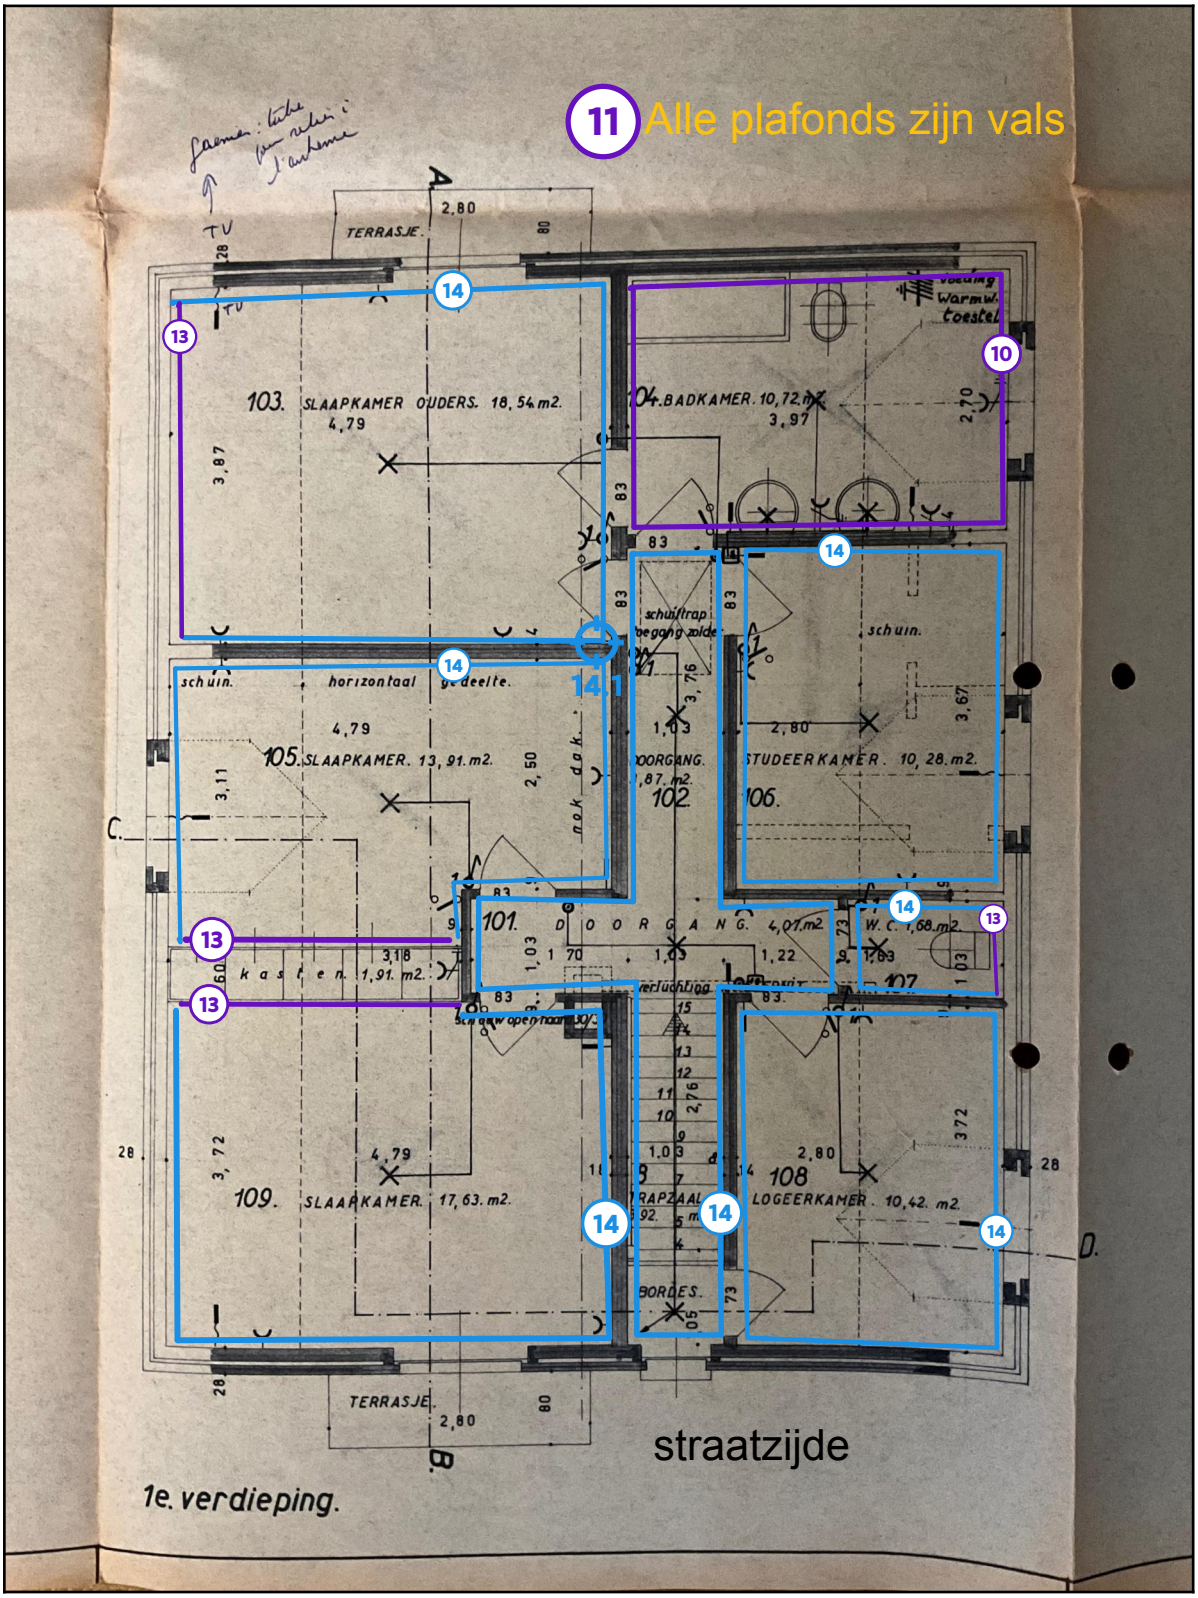
Plan 1.4: Plan +1

10. Tegellijm niet zichtbaar	Advies	-
11. Ruimte achter plafonds	Advies	-
13. Ruimte achter wanden	Advies	-
14. Muurpleister	Geen asbest	-
14.1 Code: 2 muurpleister	Mengmonster	-

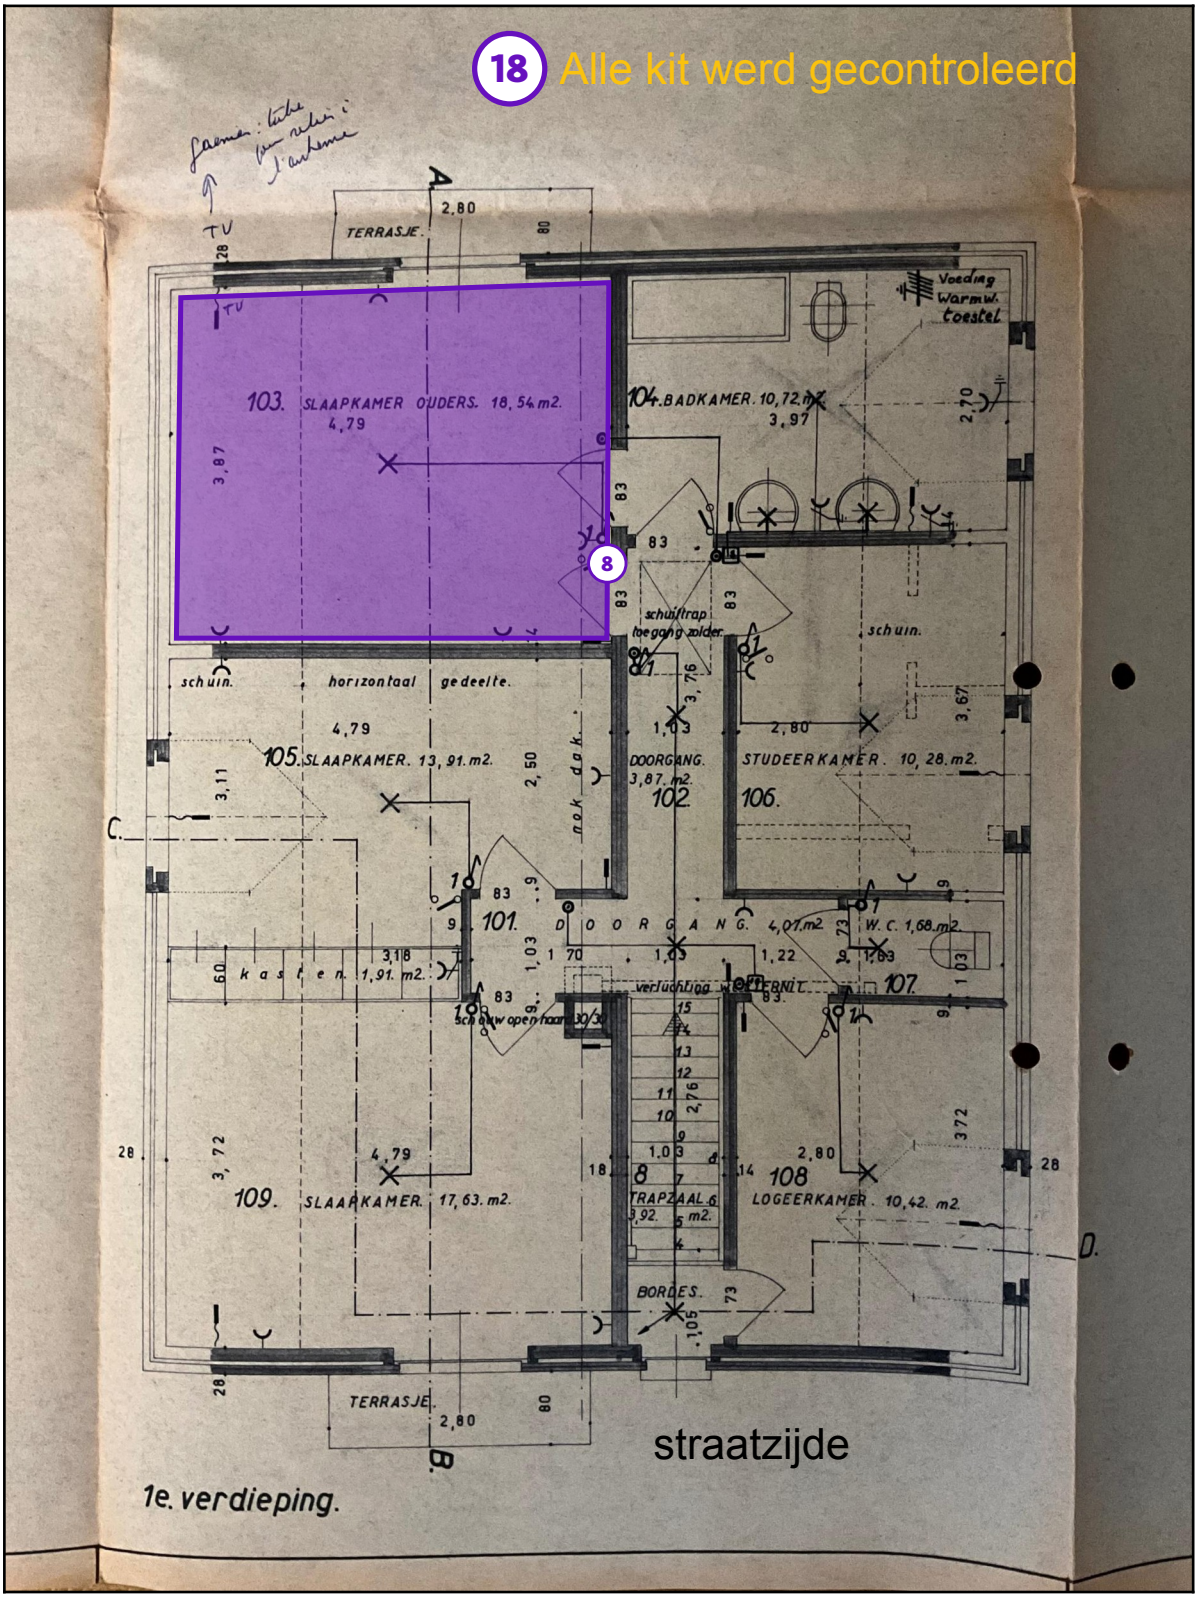
Plan 1.5: Plan +1

8. laminaat vloer	Advies	-
18. Kit niet verdacht (visueel vastgesteld)	Overige ruimte of materiaal	-

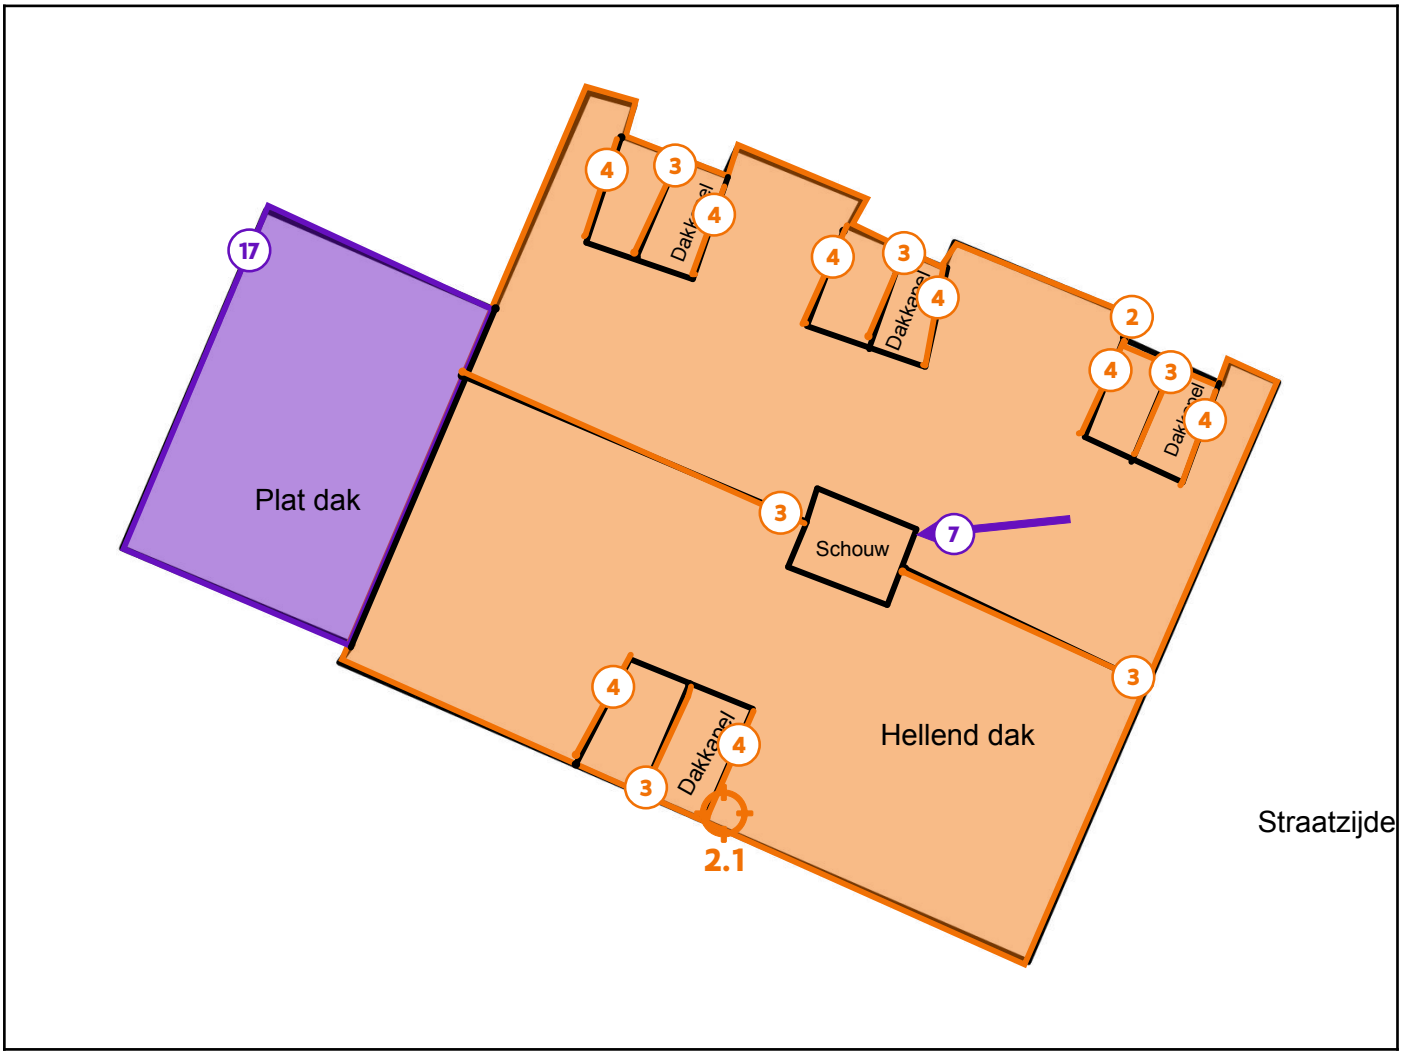
Plan 1.7: Hoofdgebouw plan dak

Beschrijving	Type	Actie
2. Dakleien (met staalname)	Asbestmateriaal	Verwijderen
2.1 Code: 1 Leien hellend dak	Puntmonster	-
3. Nokpannen asbestcement	Asbestmateriaal	Verwijderen
4. gevellei (zonder staalname > 3,5m hoog, maar zichtbaar)	Asbestmateriaal	Verwijderen
7. Schouw op het dak (beperkingsfiche)	Beperking	-
17. Dakbedekking veranda niet verdacht	Overige ruimte of materiaal	-

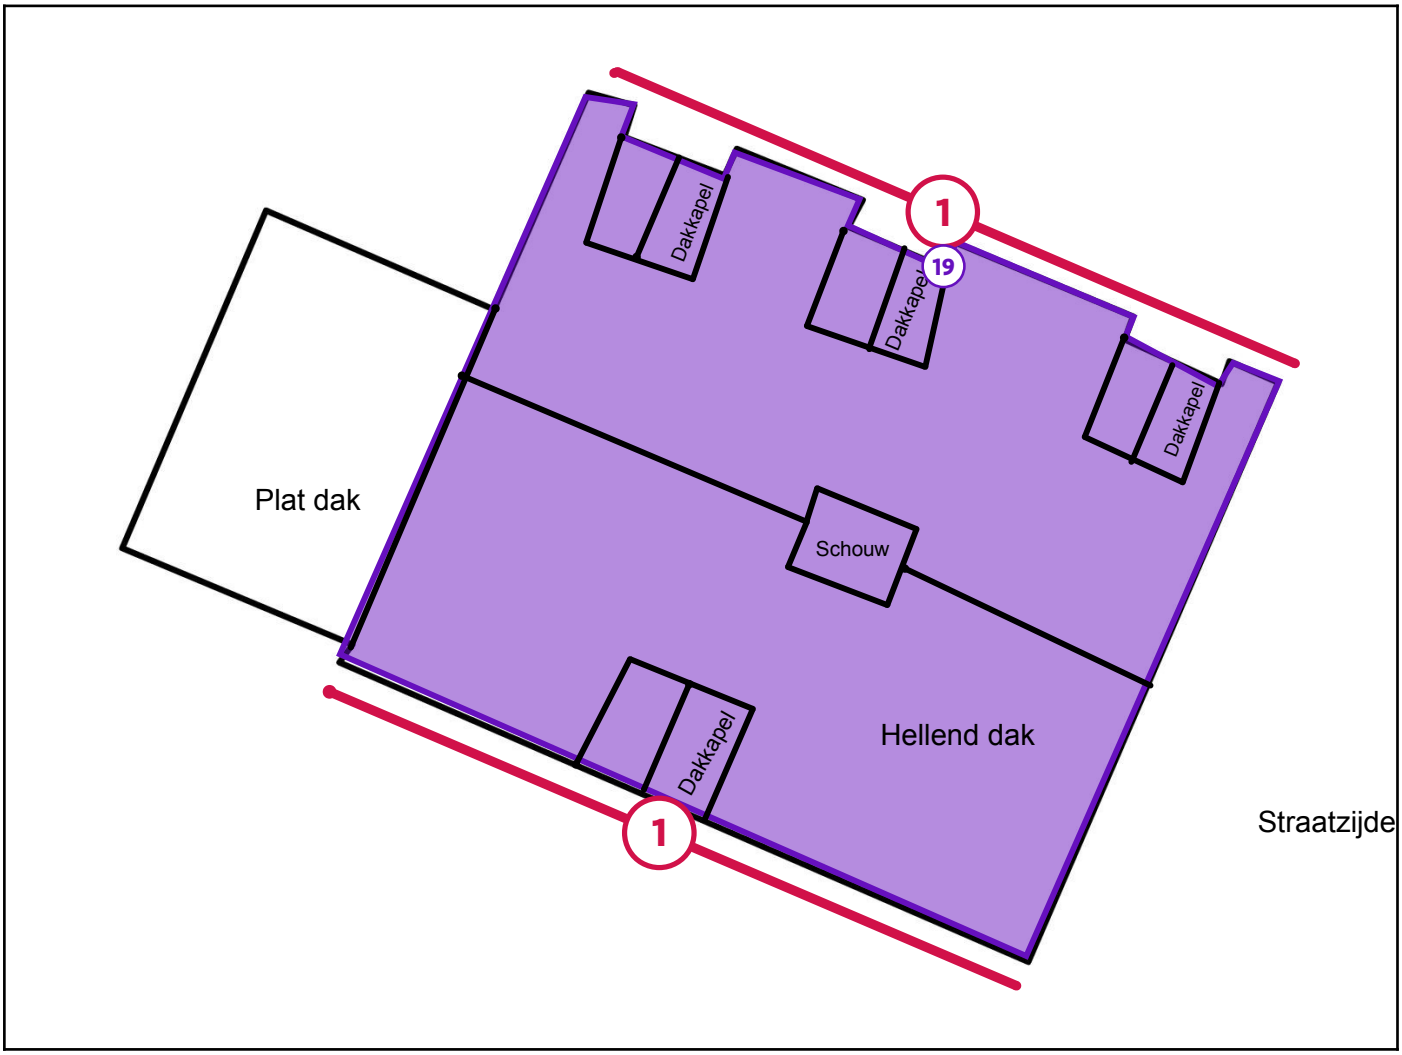
Plan 1.8: Hoofdgebouw plan dak

Beschrijving	Type	Actie
1. Asbestcement afval	Asbestmateriaal	Dringend verwijderen
19. Onderdak niet verdacht	Overige ruimte of materiaal	-

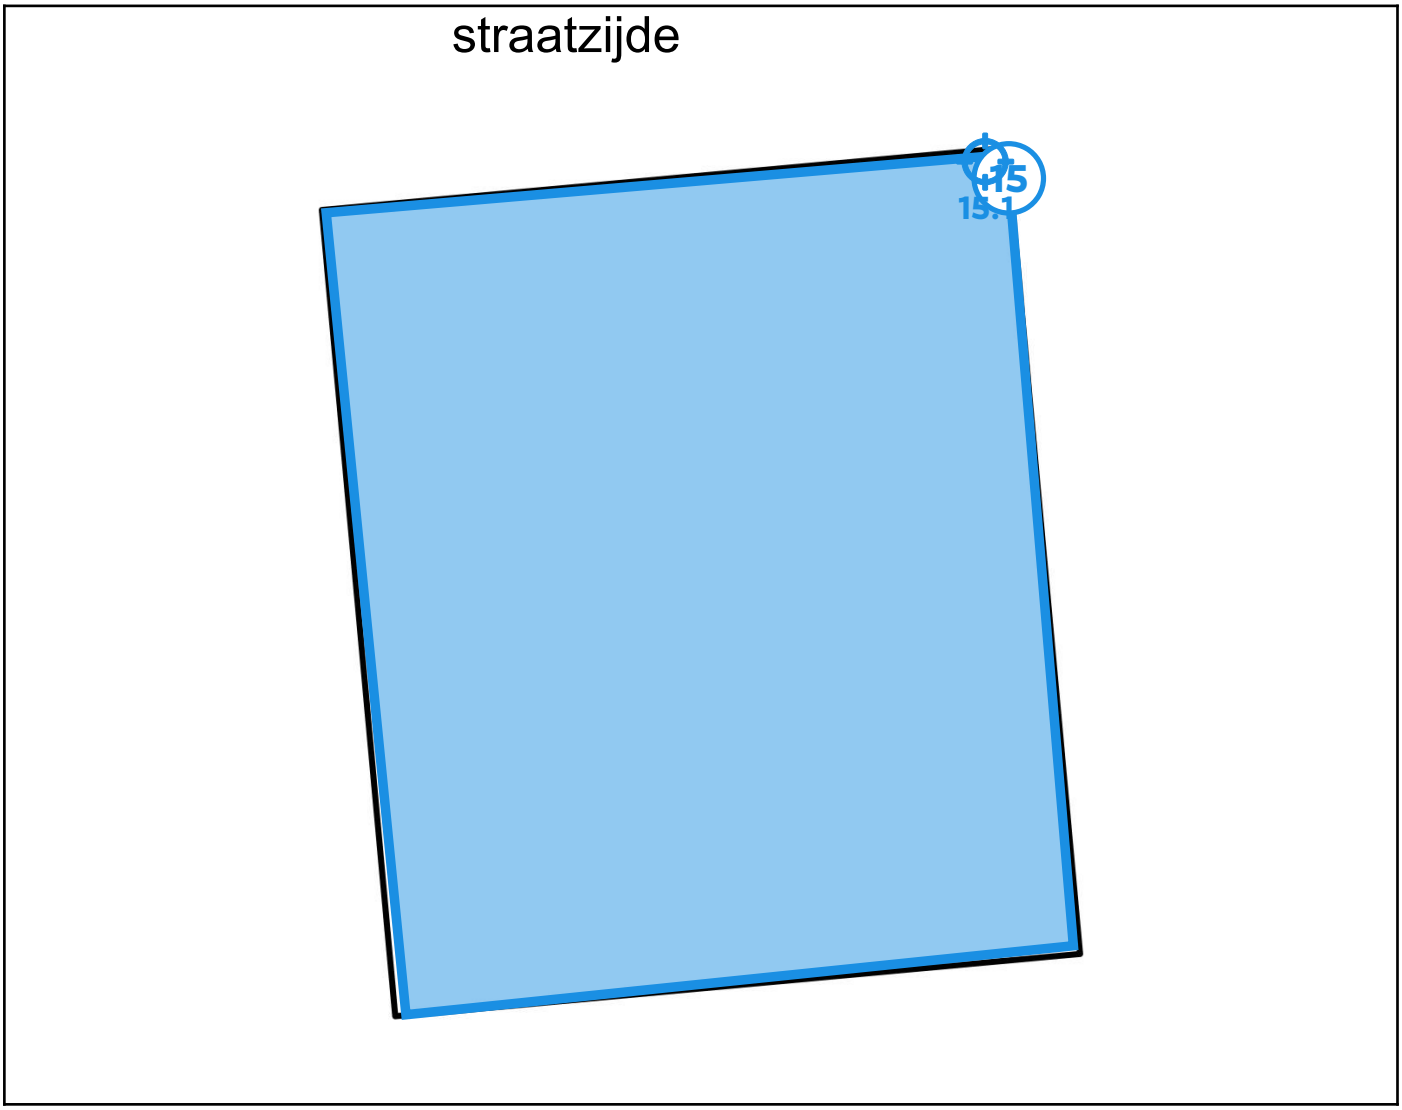
Plan 2.1: Tuinhuis plan

Beschrijving	Type	Actie
15. Roofing tuinhuis (met staalname)	Geen asbest	-
15.1 Code: 4 roofing	Puntmonster	-

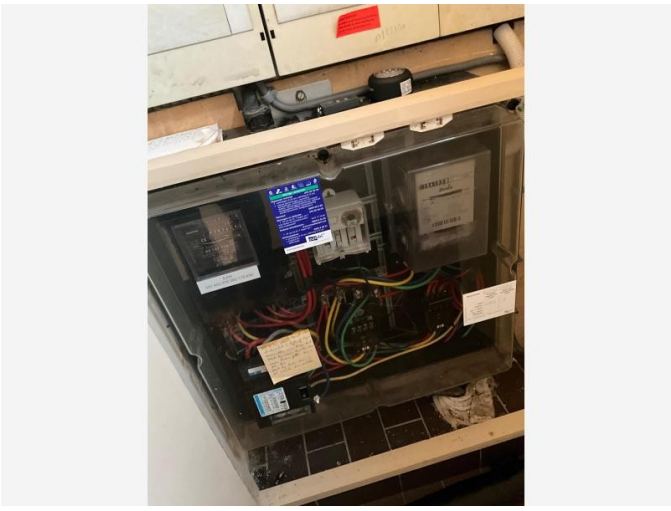
Fiche 5: Bakeliet Tellerkast

Zorgvuldig beheren

Eindbeoordeling materiaalrisico	Laag materiaalrisico en/of verlaagde kans op vezelvrijgave

Gebondenheid	Categorie 1: hechtgebonden in oorsprong
Asbestsoort (vezeltype)	Crocidoliet aanwezig
Asbestconcentratie	Laag (< 50%)
Afschermingsgraad van het gehele materiaal	Geheel of deels vrij aan de binnenlucht, maar geen contact met binnenluchtstromen
Toestand van het materiaal	Onbeschadigd, niet verweerd

Beschrijving	Bakeliet Tellerkast
Omgeving	Binnen
Primaire drager	Communicatie en elektrische infrastructuur en uitrusting
Asbestmateriaal	Plaat, paneel, tablet - Type Bakeliet
Bindmiddel van asbestmateriaal	Kunststof of -hars
Gebondenheid op basis van bindmiddel	Hecht
Hoeveelheid (oppervlakte - dikte - aantal)	• 0,50 m^2 - 0,20 cm - 1 stuk
Totaal volume	0,001 m^3
Eenvoudig bereikbaar	Ja
Bevestigingswijze	• Geschroefd
Identificatiemethode	De asbestdeskundige beoordeelt het materiaal als asbestverdacht en dus asbesthoudend, en dit zonder monstername. Motivatie: De materialen behoren niet toe aan de eigenaar voor wie de asbestdeskundige de asbestinventaris uitvoert.
Destructieve handeling voor identificatie	Nee
Opmerking	Het is moeilijk te bepalen of de bakeliettoepassingen in de woning ook effectief asbesthoudend zijn (het kan ook gaan om de asbestvrije variant). Er werd geen monster genomen owv beschadiging aan een elektrisch gerelateerde toepassing, extra controle bij verwijdering van het verdacht materiaal. Vermoedelijk zal de toepassing verwijderd worden bij aanpassing van het elektriciteitsnetwerk.

- Zorg voor een veilig beheer. Vermijd het beschadigen van het asbestmateriaal. Controleer de toestand jaarlijks op wijzigingen.
- Voer bijkomende staalname(s) uit.
- Een bijkomend onderzoek zou kunnen gebeuren na demontage van de toepassing, zodat dit op een veilige en verantwoorde manier kan gebeuren. Het bijkomend onderzoek kan bijdragen tot een betere inschatting van het risico en helpt om de (mogelijke) asbestafvalstroom te beperken.

- Eenvoudige handelingen: mag via doe-het-zelf of door werknemer(s) met opleidingsattest eenvoudige handelingen
  Mag niet door doe -het-zelf verwijderd worden

De toepassing dient verwijderd te worden door de netbeheerder, vermoedelijk word dit uitgevoerd wanneer de oude meterkast vervangen word door een digitale meter. Zie ook link Zie https://ovam.vlaanderen.be/wie-mag-wat-verwijderen https://ovam.vlaanderen.be/voorzorgsmaatregelen-

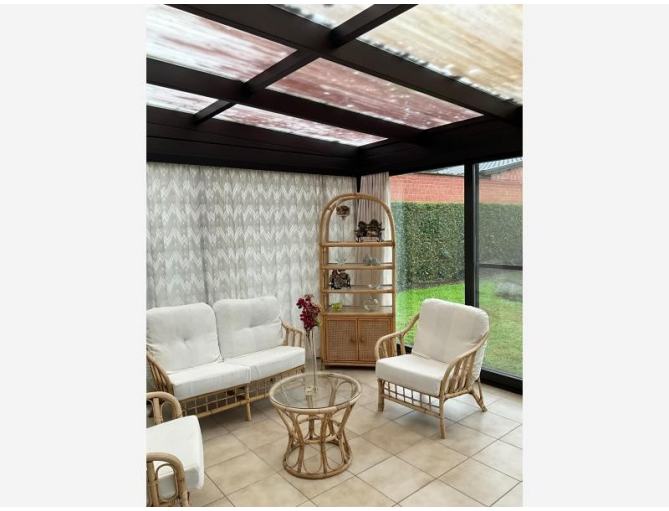
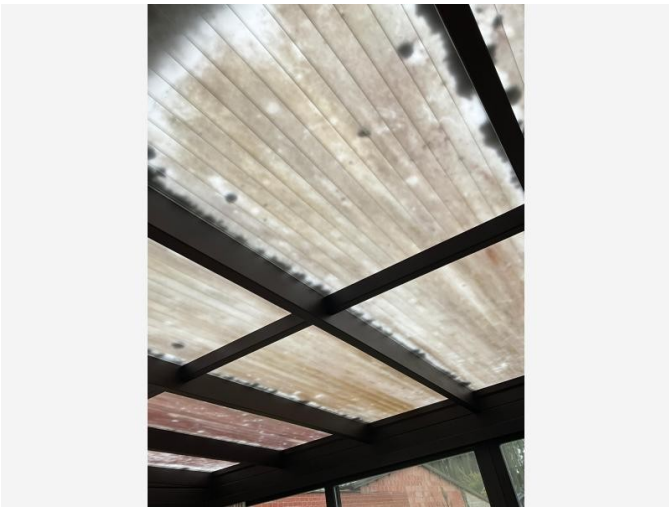
Beschrijving	Notitie	Terug te vinden op plannen
Fiche 17: Dakbedekking veranda niet verdacht	De dakbedekking werd gecontroleerd. deze bestaat uit polycarbonaatplaten en bevat geen asbest verdachte materialen.	Plan 1.7: Hoofdgebouw plan dak
Fiche 18: Kit niet verdacht (visueel vastgesteld)	De gebruikte siliconen kit is niet asbestverdacht (zowel raam-kader als kader-gevel)	Plan 1.2: Plan glvl Plan 1.5: Plan +1
Fiche 19: Onderdak niet verdacht	Het dak werd gecontroleerd (via zolder). Er is geen verdacht onderdak vastgesteld. (Houtvezelplaat) Deze handeling is een steekproef, er is geen garantie dat het volledige dak met éénzelfde materiaal is opgebouwd. Dit kan enkel via destructief onderzoek vastgesteld worden.	Plan 1.8: Hoofdgebouw plan dak

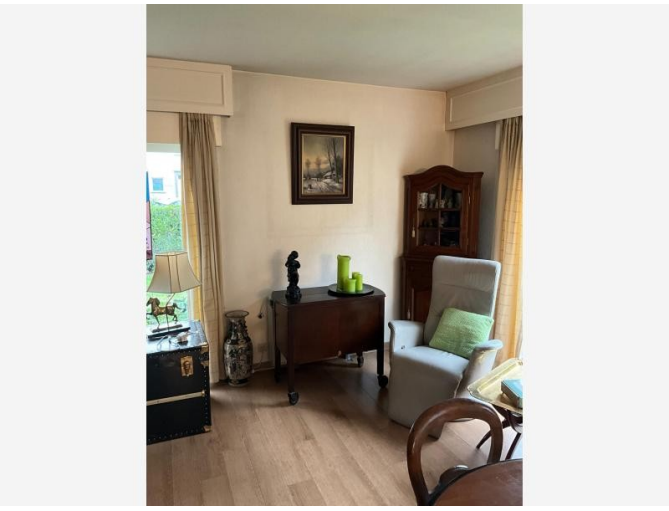
Beschrijving	Notitie	Terug te vinden op plannen
Fiche 20: stookketel (niet aanwezig)	stookketel (niet aanwezig) in het inspectie gebied. (Elektrische verwarming)	-
Fiche 21: liftinfrastructuur (niet aanwezig)	liftinfrastructuur (niet aanwezig) in het inspectie gebied.	-
Fiche 22: leidingisolatie (niet aanwezig)	leidingisolatie (niet aanwezig) in het inspectie gebied.	-
