Asbestinventarisattest

Patotterij 22, 9111 Sint-Niklaas

Attestnummer : **20261014-000221.000**
Uitgegeven op : **14.10.2026**
Geldig tot : **Onbeperkt** (tenzij de toestand wijzigt)

Asbestveilig (maar mogelijk niet asbestvrij)

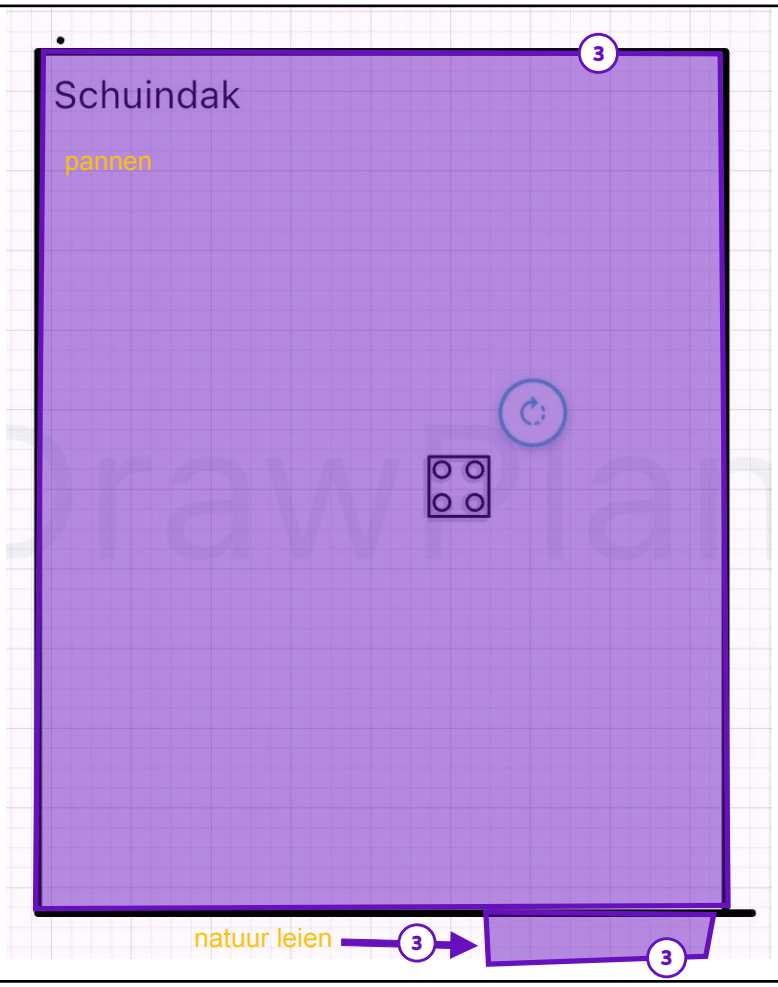
Plan 1.1: Dak

Beschrijving	Type	Actie
3. Dakbedekking niet verdacht.	Overige ruimte of materiaal	-

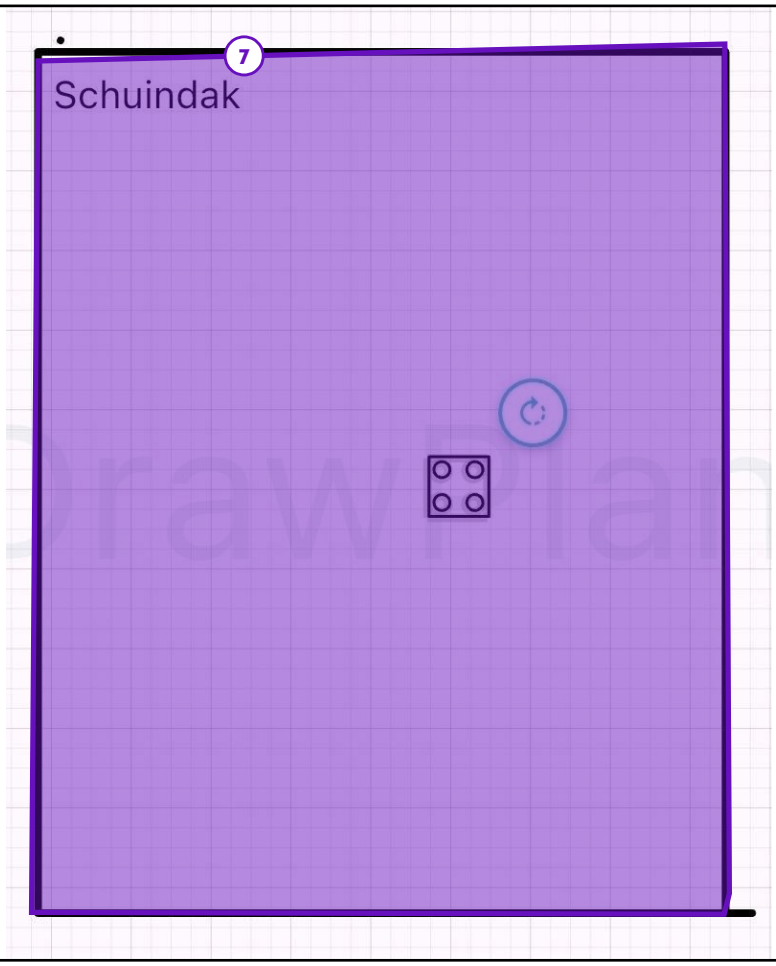
Beschrijving	Type	Actie
7. onderdak niet waarneembaar	Overige ruimte of materiaal	-

Beschrijving	Notitie	Terug te vinden op plannen
Fiche 7: onderdak niet waarneembaar	Hoger dan 3,5m, zolder afgewerkt.	Plan 1.2: Dak

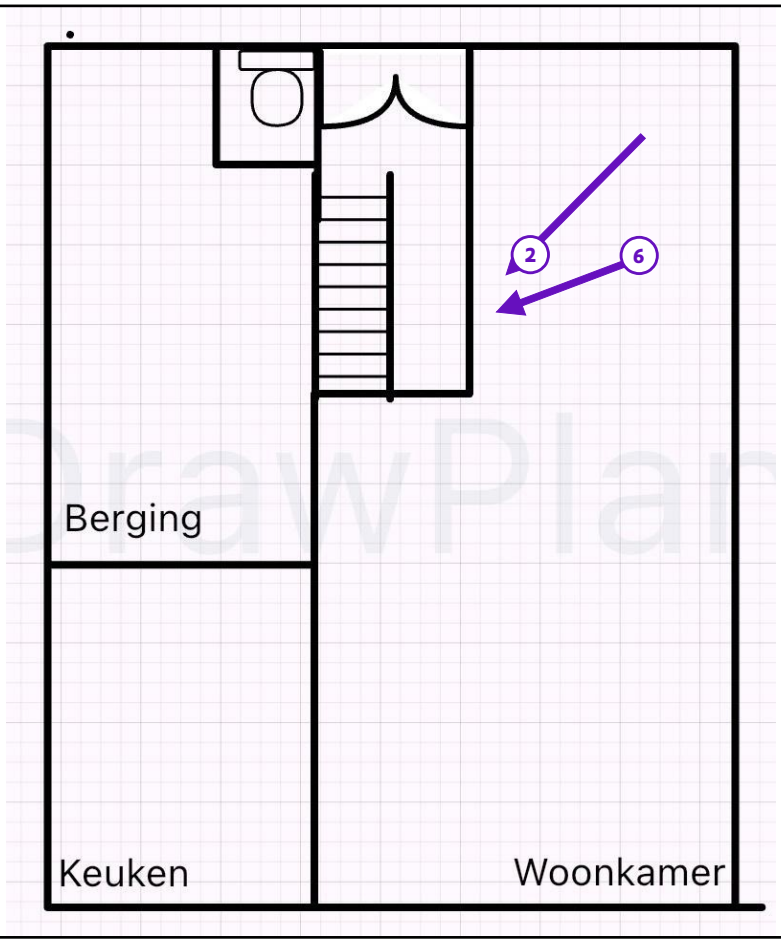
Plan 1.5: Glv

Beschrijving	Type	Actie
2. Schouwbuis niet verdacht.	Overige ruimte of materiaal	-
6. Kachelkoord (visueel niet verdacht)	Overige ruimte of materiaal	-

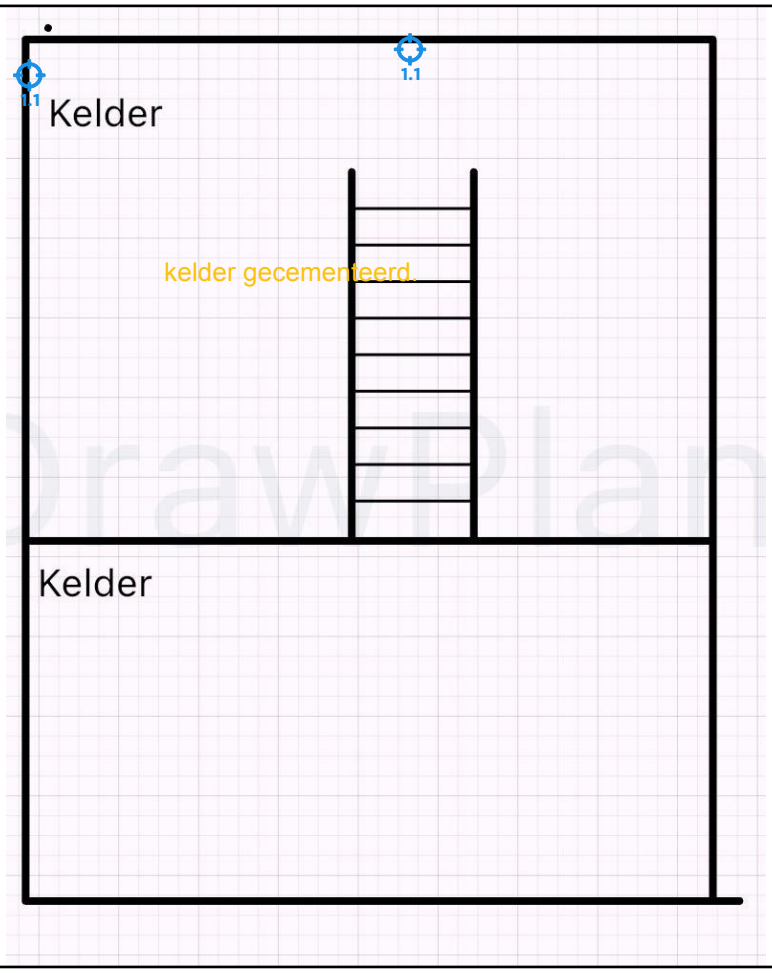
Plan 1.8: Kelder

Beschrijving	Type	Actie
1. Cementering binnentoepassing (met staalname)	Geen asbest	-
1.1 Code: 01	Mengmonster	-

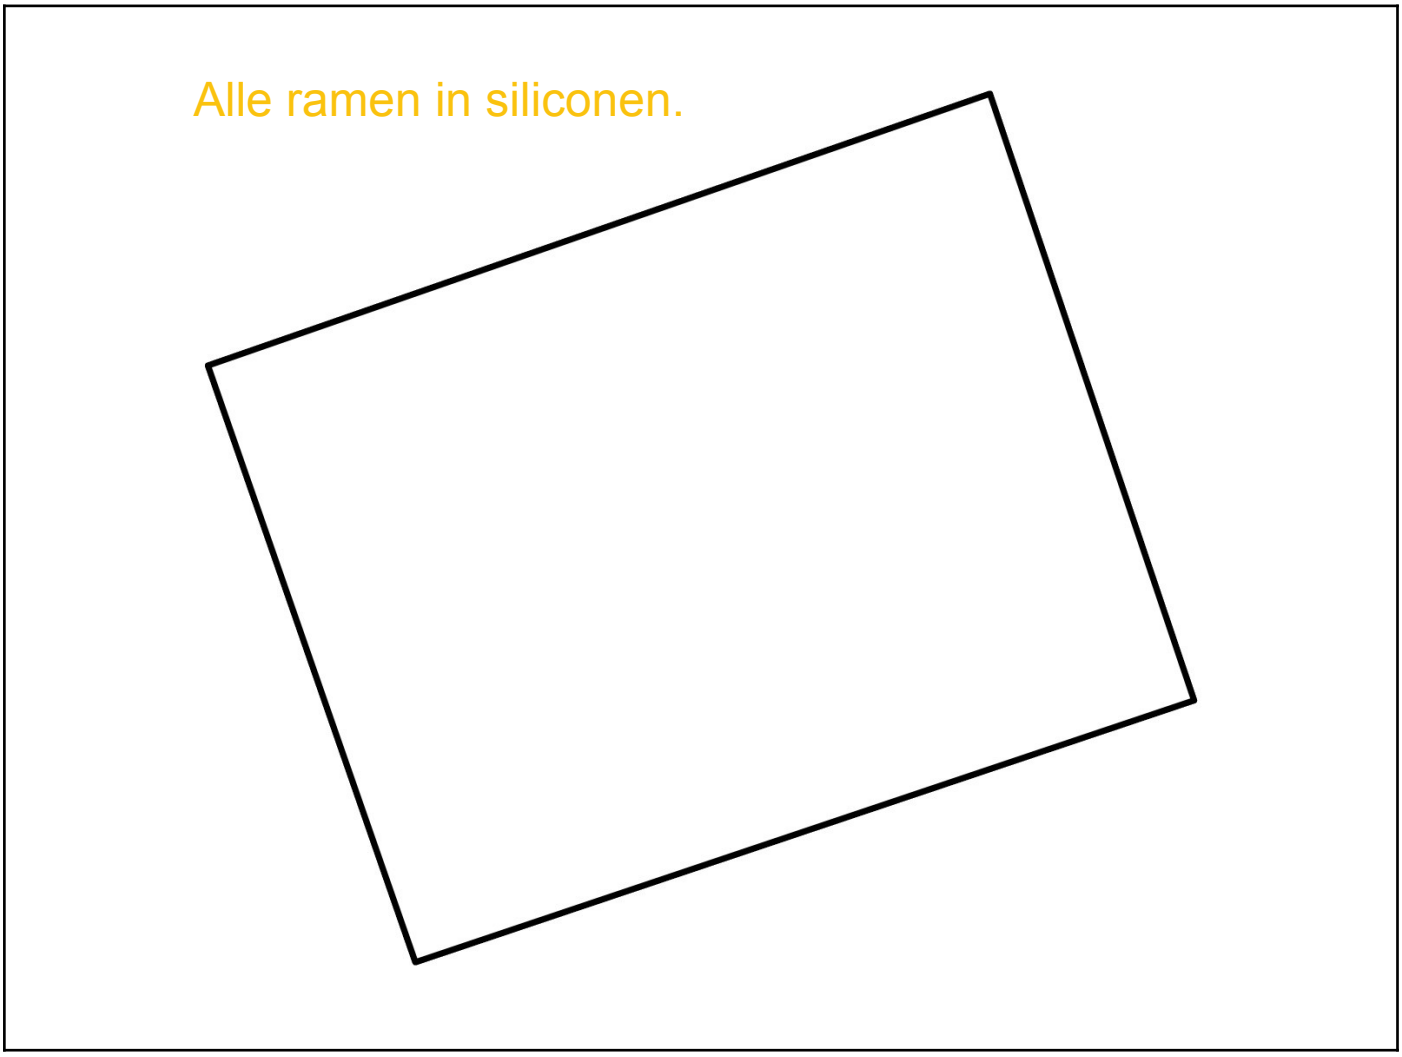
Plan 1.10: Hoofdgebouw plan

Beschrijving	Type	Actie
5. Kit niet verdacht (visueel vastgesteld)	Overige ruimte of materiaal	-

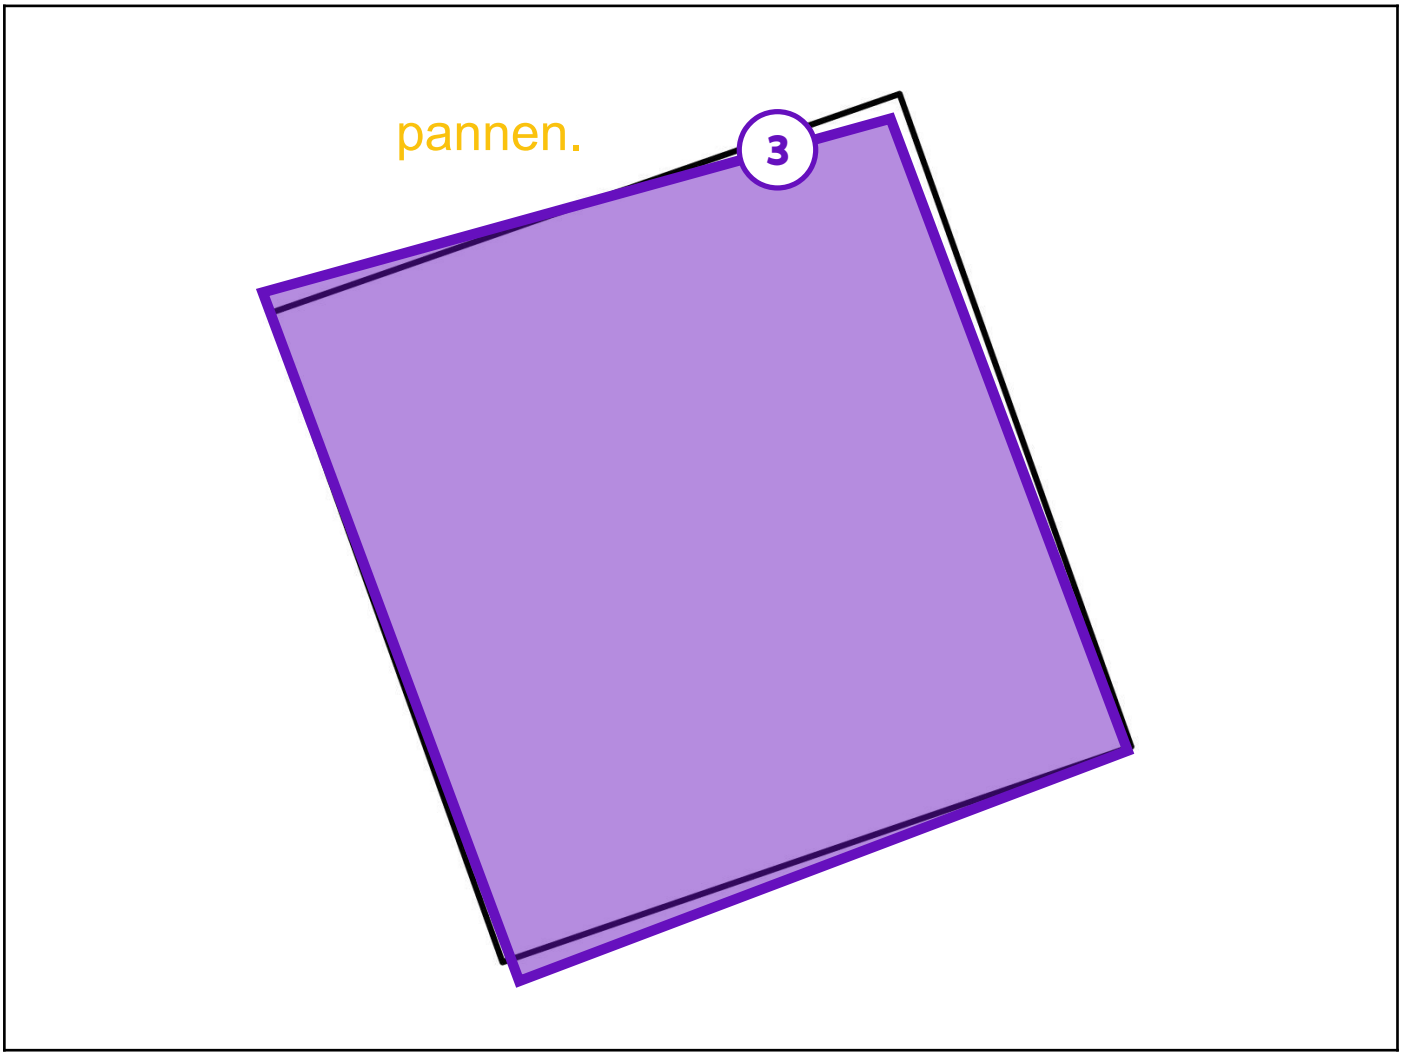
Plan 2.1: Garage

Beschrijving	Type	Actie
3. Dakbedekking niet verdacht.	Overige ruimte of materiaal	-

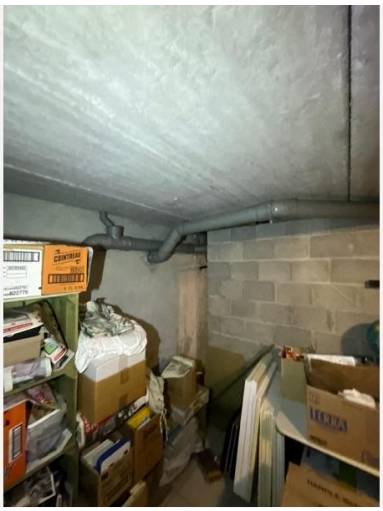
Fiche 1: Cementering binnentoepassing (met staalname)

Geen asbest

Conclusie

Beschrijving	Cementering binnentoepassing (met staalname)
Omgeving	Binnen
Primaire drager	Binnenwand
Bindmiddel van materiaal	Cement
Gebondenheid op basis van bindmiddel	Hecht
Hoeveelheid (oppervlakte - aantal)	• 200,00 m^2 - 1 stuk
Totale oppervlakte	200,00 m^2
Identificatiemethode	Een monstername door de asbestdeskundige met laboanalyse door een asbestlabo.
Destructieve handeling voor identificatie	Nee
Opmerking	De vermelde oppervlaktes en volumes betreffen een beredeneerde schatting. Er worden geen rechten verleend aan deze oppervlaktes/volumes. De dikte is een schatting die voorkomt uit de monsterplaatsen en is daarom niet altijd representatief. (staal genomen van twee plaatsen)
